# Asbestinventarisatetest

Dorp 31, 3221 Holsbeek

Attestnummer : 20250407-000256.000

Uitgegeven op : 07.04.2025

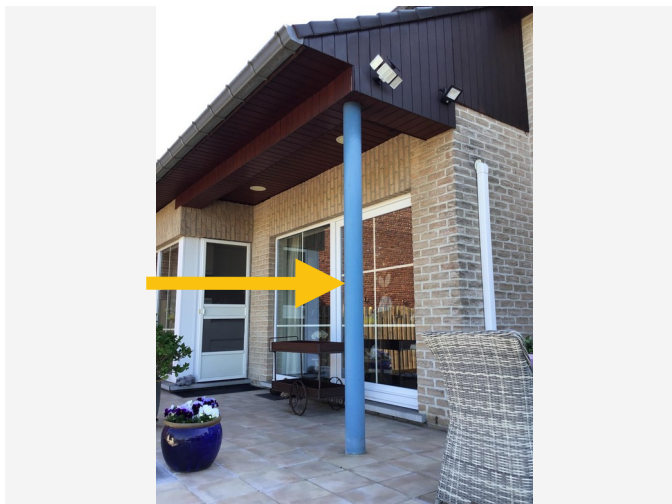
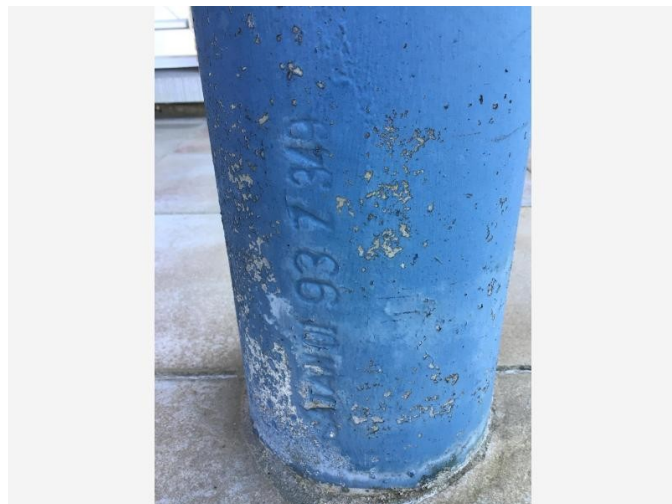
Overzichtsfoto

Detailfoto

Het asbestmateriaal valt onder de mijlpaal van 2040.

| Eindbeoordeling materiaalrisico | Laag materiaalrisico en/of verlaagde kans op vezelvrijgave |

| Gebondenheid | Categorie 1: hechtgebonden in oorsprong |
| Asbestsoort (vezeltype) | Crocidoliet aanwezig |
| Asbestconcentratie | Laag (< 50%) |
| Afschermingsgraad van het gehele materiaal | Geheel of deels vrij aan de buitenlucht |
| Toestand van het materiaal | Onbeschadigd, niet verweerd |

| Beschrijving | Steunpilaren in cement |
| Asbestmateriaal | Verloren bekisting - Buis, koker |

- Zorg voor een veilig beheer. Vermijd het beschadigen van het asbestmateriaal. Controleer de toestand jaarlijks op wijzigingen.

- Eenvoudige handelingen: enkel door erkend asbestverwijderaar  
Het materiaal kan niet verwijderd worden zonder te breken en is het daarom aangewezen om deze asbesttoepassing te laten verwijderen door een erkend asbestverwijderaar.

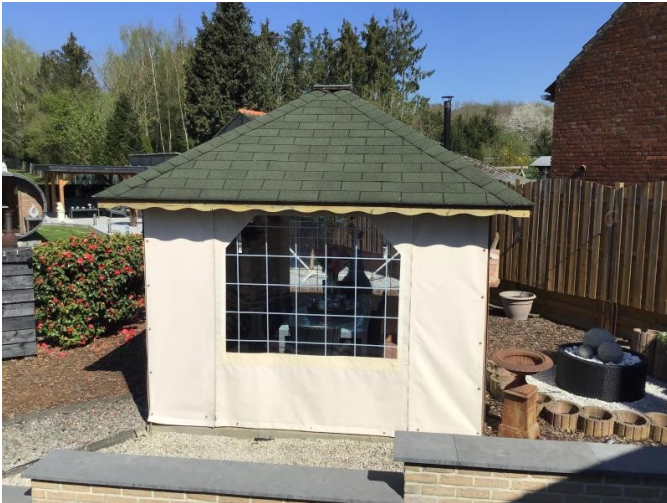
*Situeringsfoto*

**Bouwjaar:** 2005

*Constructies gebouwd vanaf 2001 moeten niet onderzocht worden*

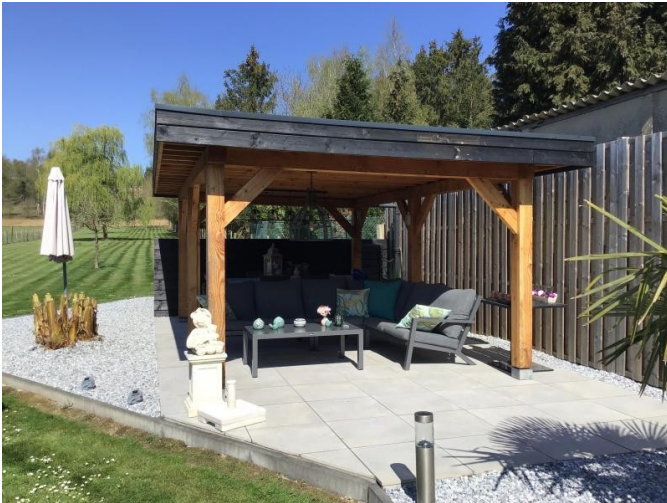
*Situeringsfoto*

**Bouwjaar:** 2022

*Constructies gebouwd vanaf 2001 moeten niet onderzocht worden*

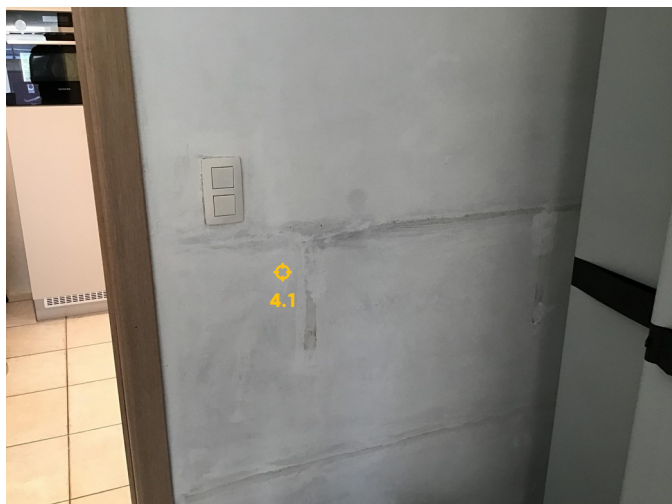
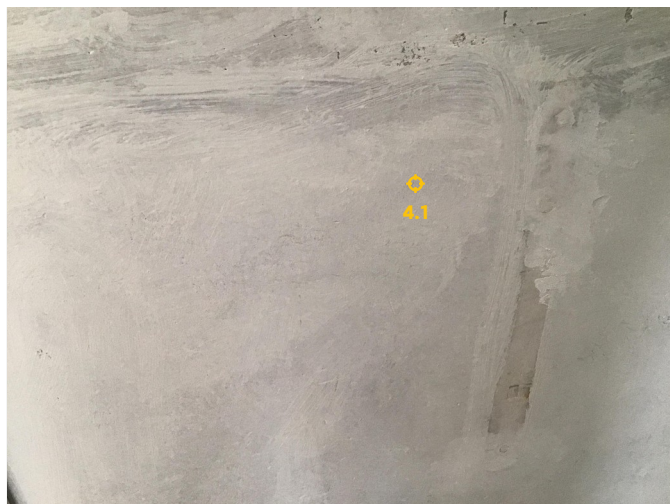
## Fiche 4: Pleisterwerk muren

Geen asbest

| # | Type | Referentie | Resultaat |
|---|---|---|---|
| 4.1 | Mengmonster | M01 | Geen asbest |

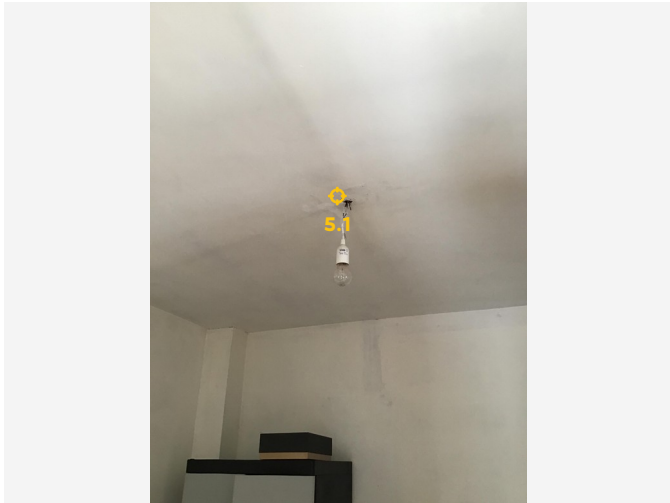
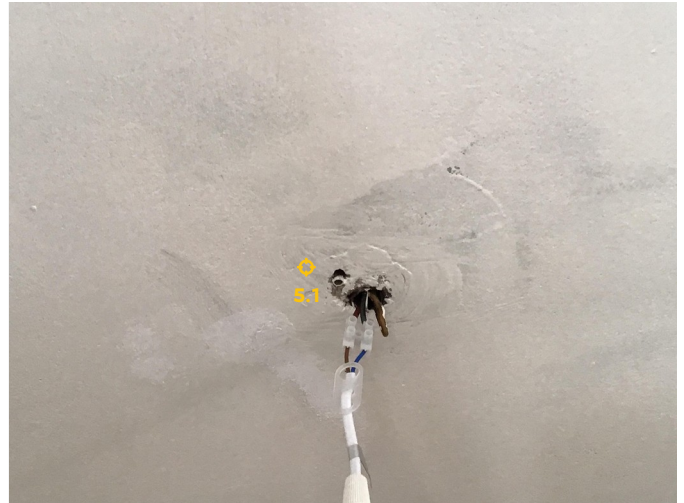
## Fiche 5: Pleisterwerk plafonds

Geen asbest

| # | Type | Referentie | Resultaat |
|---|---|---|---|
| 5.1 | Mengmonster | M02 | Geen asbest |
