# Asbestinventarisatattest

Maaltebruggestraat 292B, 9000 Gent

Attestnummer : **20250425-000209.000**

Uitgegeven op : **25.04.2025**

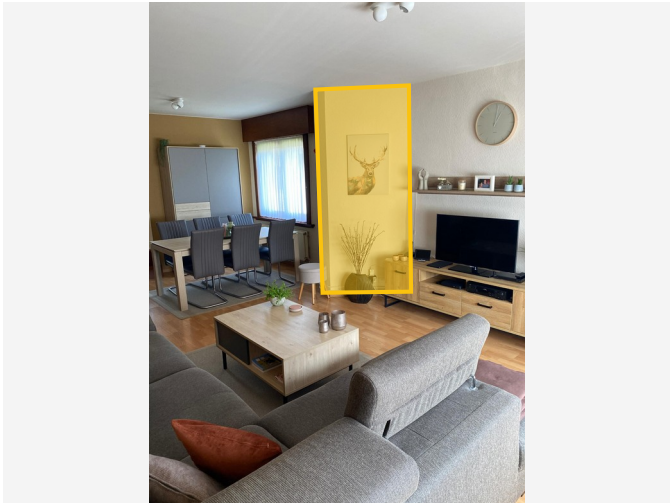
Situeringsfoto

**Reden:** Het te onderzoeken materiaal situeert zich hoger dan 3,50 m te rekenen vanaf een veilige ondergrond

**Uitleg van de asbestdeskundige:** De binnenzijde van de schouw kon niet worden vastgesteld of geïnspecteerd op de aanwezigheid van asbesthoudende materialen. Er werd ook niet voldoende documentatie aangereikt teneinde de inhoud van de schouwen of de ligging ervan vast te stellen of te inspecteren. Gelieve steeds aandachtig te zijn bij eventuele verbouwingen en afbraakwerken voor asbesthoudende materialen.

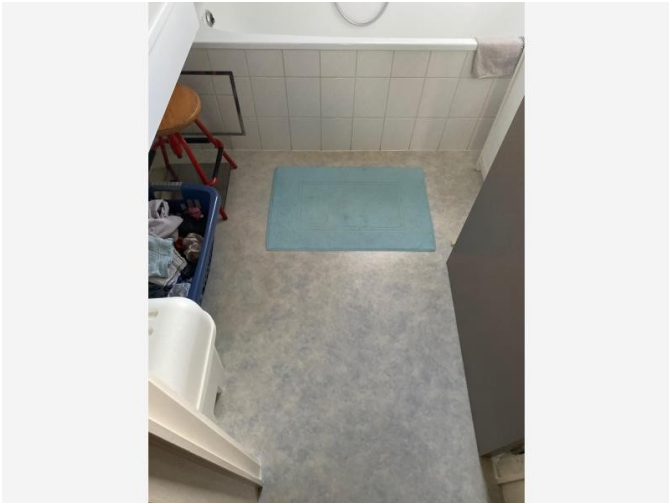
Het gaat hier om een linoleum vloerbekleding die na nadere inspectie als niet-asbestverdacht wordt beschouwd.

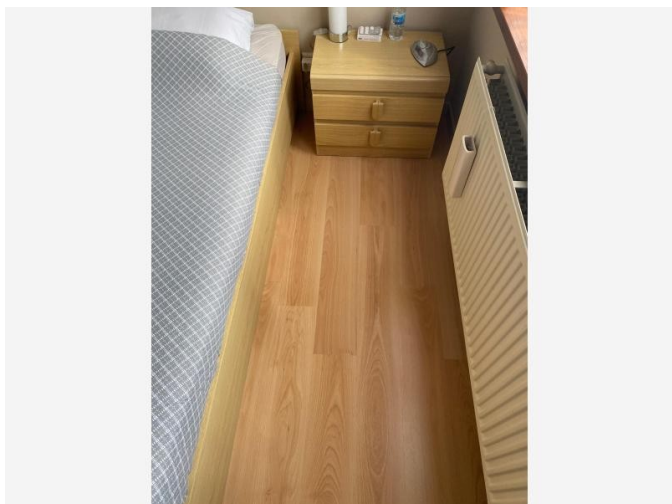
De parket/laminaat vloer opzich is niet-asbestverdacht, maar de achterliggende laag kon niet worden vastgesteld noch worden geïnspecteerd gedurende het plaatsbezoek. Er werd geen documentatie aangereikt om de primaire drager te kunnen identificeren. Gelieve steeds aandachtig te zijn bij eventuele verbouwingen en afbraakwerken voor asbesthoudende materialen. Let hier vooral op zwarte lijm die gebruikt kan zijn om het parket vast te hechten. Indien er zwarte lijm wordt geconstateerd onder de parket- of laminaatvloer, is het aanbevolen om extra staalnames te laten uitvoeren om met zekerheid te kunnen vaststellen of de lijm al dan niet asbesthoudend is.

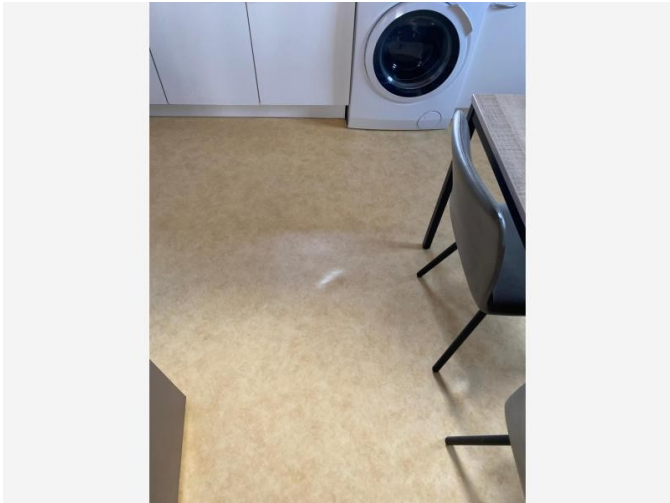
Het gaat hier om een linoleum vloerbekleding die na nadere inspectie als niet-asbestverdacht wordt beschouwd.

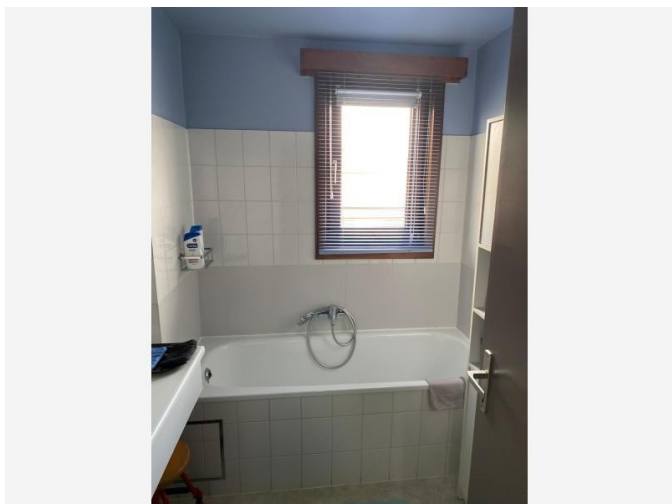
Bij gebrek aan kapotte of ontbrekende wandtegels kon de achterliggende lijmlaag of de op cement gebaseerde lijm/specie niet worden geïnspecteerd. Gelieve steeds aandachtig te zijn bij eventuele verbouwingen en afbraakwerken voor asbesthoudende materialen.

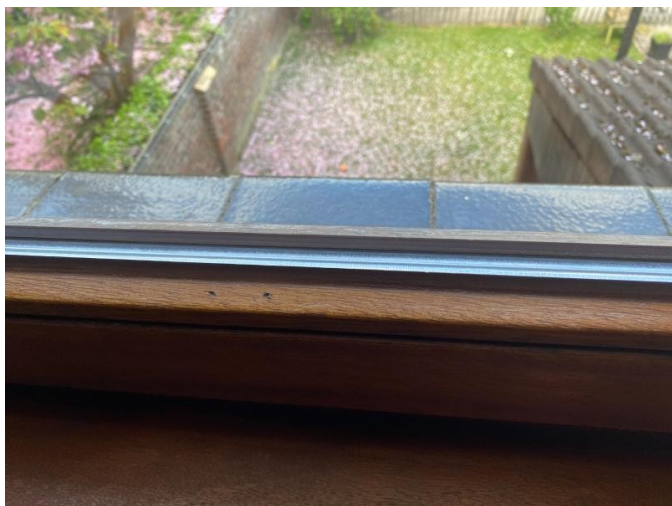
De ramen zijn afgekit met silicone. In sommige gevallen is de siliconenkit over de oude mastiek aangebracht. Dit betekent dat er onder de nieuwe silicone nog asbestverdachte mastiek aanwezig kan zijn.

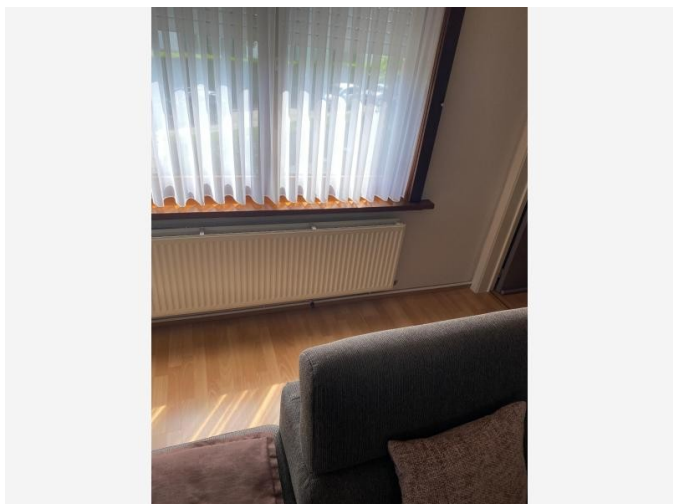
Na inspectie van de binnenvensterbank is vastgesteld dat deze is vervaardigd uit hout.

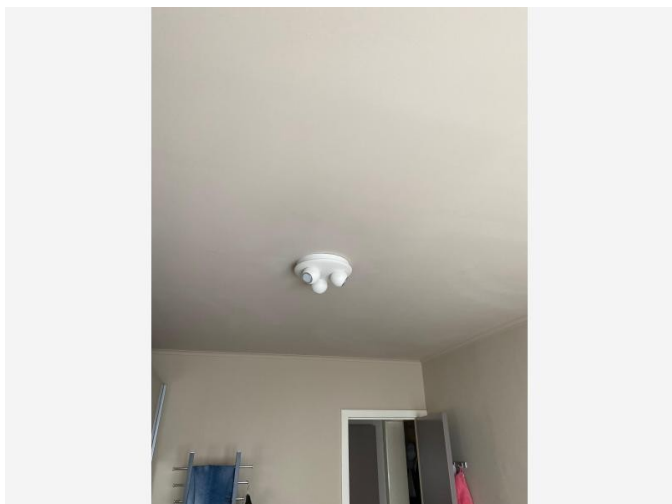
Het plafond opzich is niet-asbestverdacht, maar de achterliggende laag kon niet worden vastgesteld noch worden geïnspecteerd gedurende het plaatsbezoek. Er werd geen documentatie aangereikt om de primaire drager te kunnen identificeren. Gelieve steeds aandachtig te zijn bij eventuele verbouwingen en afbraakwerken voor asbesthoudende materialen.

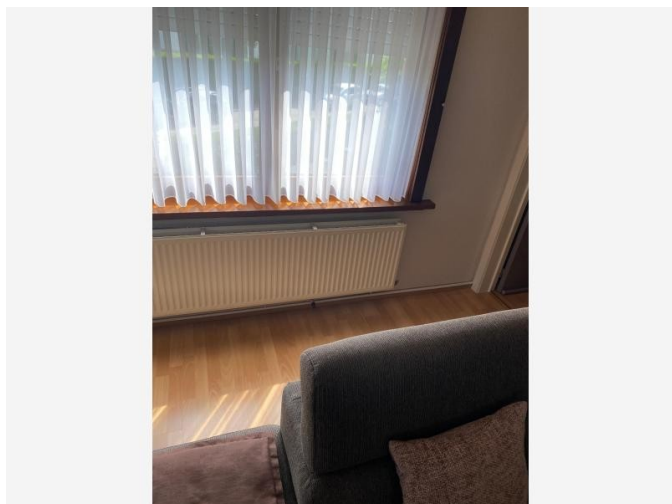
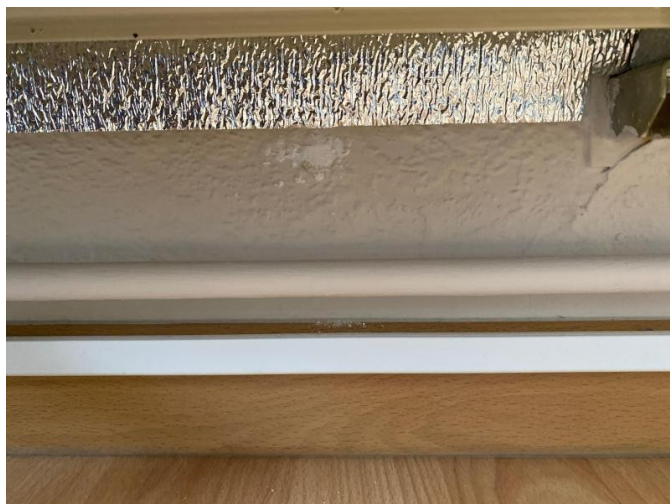
## Fiche 10: Pleisterwerk - wand

Geen asbest

| # | Type | Referentie | Resultaat |
|---|---|---|---|
| 10.1 | Mengmonster | 001 | Geen asbest |

| Opmerking | <p>Er werd een mengmonster genomen van de pleisterwerken aan de wand van de gang en droge ruimte</p> <p>Ontbrekende ruimtes : natte ruimte en stooklokaal</p> |
