# Asbestinventarisat attest

Kerselarendreef 14, 9170 Sint-Gillis-Waas

Attestnummer : 20250527-000279.000

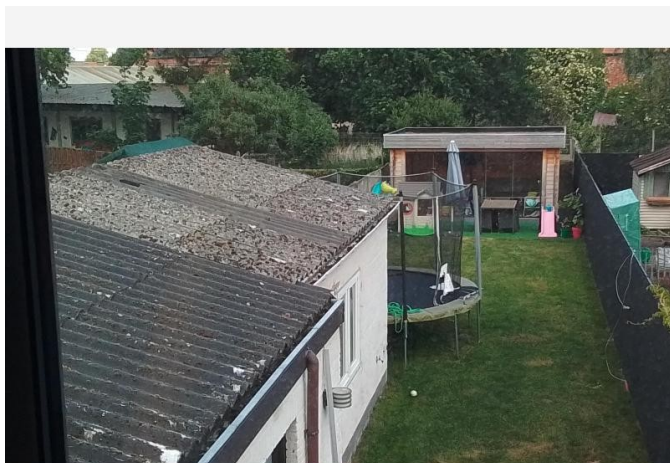
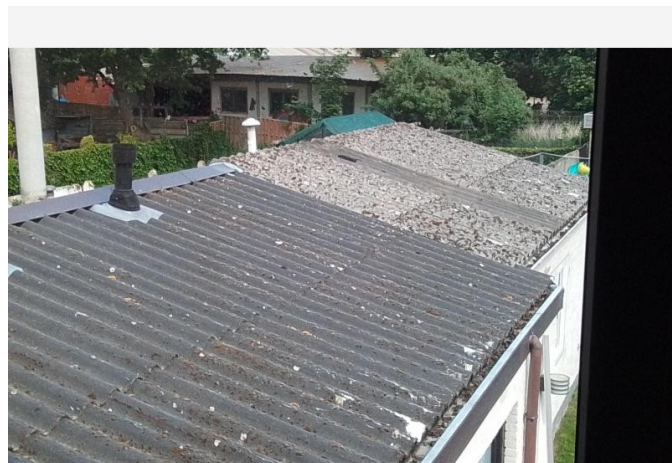
## Conclusie

Het asbestmateriaal valt onder de mijlpaal van 2034.

| Eindbeoordeling materiaalisico | Verhoogd materiaalisico en/of verhoogde kans op vezelvrijgave |

| Gebondenheid | Categorie 1: hechtgebonden in oorsprong |
| Asbestsoort (vezeltype) | Crocidoliet aanwezig |
| Asbestconcentratie | Laag (< 50%) |
| Afschermingsgraad van het gehele materiaal | Geheel of deels vrij aan de buitenlucht |
| Toestand van het materiaal | Matig beschadigd, matig verweerd |

| Beschrijving | Golfplaat |
| Asbestmateriaal | Dak- en gevelbekleding - Golfplaat |

Verwijderen

- Zorg voor een veilig beheer. Vermijd het beschadigen van het asbestmateriaal. Controleer de toestand jaarlijks op wijzigingen.
- Voer bijkomende staalname(s) uit.

- Eenvoudige handelingen: mag via doe-het-zelf of door werknemer(s) met opleidingsattest eenvoudige handelingen  
Betreft een hechtgebonden toepassing in een matig verweerde staat met een laag risico op vezelvrijgave. De toepassing zorgvuldig verwijderen, zonder wijzigingen aan te brengen in de huidige toestand van het materiaal. De toepassing niet breken en/of beschadigen. Verwijder de toepassing a.d.h.v. eenvoudige handelingen en voorzie de nodige PBM's zoals ademhalingsmasker met een P3-filter, Tyvec categorie 3 type 5-6, schoeisel moet volledig gesloten zijn, wegwerphandschoenen. Opgeleid personeel wordt aanbevolen. Het asbestmateriaal moet worden verpakt in twee lagen van luchtdichte, stevige plastic zakken of folie aandienen bij het gemeentelijk recyclagepark. Deze dienen gemarkeerd te zijn met een waarschuwingsetiket. Voor verder advies kan je een kijkje nemen op de site van OVAM. ( [www.asbestinfo.be](http://www.asbestinfo.be))

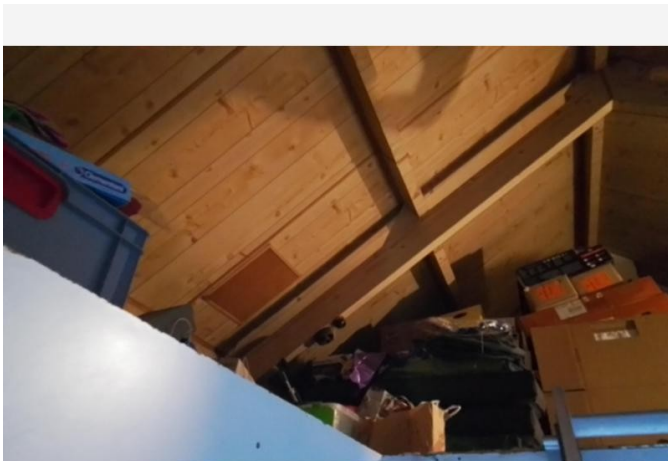
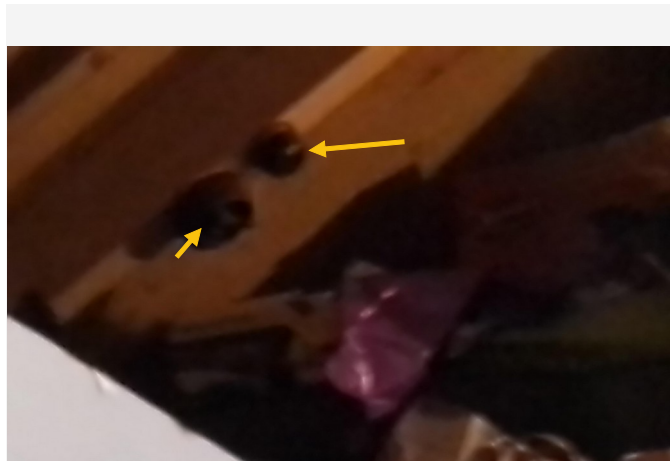
Het asbestmateriaal valt onder de mijlpaal van 2040.

| Eindbeoordeling materiaalisico | Laag materiaalisico en/of verlaagde kans op vezelvrijgave |

| Gebondenheid | Categorie 1: hechtgebonden in oorsprong |
| Asbestsoort (vezeltype) | Crocidoliet aanwezig |
| Afschermingsgraad van het gehele materiaal | Geheel of deels (ook) vrij aan de binnenlucht |
| Toestand van het materiaal | Onbeschadigd, niet verweerd |

| Beschrijving | Bakelieten toepassingen |
| Asbestmateriaal | Plaat, paneel, tablet - Type Bakeliet |

Zorgvuldig beheren

- Zorg voor een veilig beheer. Vermijd het beschadigen van het asbestmateriaal. Controleer de toestand jaarlijks op wijzigingen.
- Voer bijkomende staalname(s) uit.

- Eenvoudige handelingen: mag via doe-het-zelf of door werknemer(s) met opleidingsattest eenvoudige handelingen  
Aanbevolen saneringsmethode: Eenvoudige handeling met bijkomende maatregelen. Het materiaal dient goed te worden gefixeerd voor deze wordt verwijderd. Betreft een hechtgebonden toepassing. De toepassing zorgvuldig verwijderen, zonder wijzigingen aan te brengen in de huidige toestand van het materiaal. De toepassing niet breken en/of beschadigen. Verwijder de toepassing a.d.h.v. eenvoudige handelingen en voorziet de nodige PBM's zoals ademhalingsmasker met een P3-filter, Tyvec categorie 3 type 5-6, schoeisel moet volledig gesloten zijn, wegwerphandschoenen. Opleid personeel wordt aanbevolen. Het asbestmateriaal moet worden verpakt in twee lagen van luchtdichte, stevige plastic zakken of folie aandienen bij het gemeentelijk recyclagepark. Deze dienen gemarkeerd te zijn met een waarschuwingsetiket. Voor verder advies kan je een kijkje nemen op de site van OVAM. ( [www.asbestinfo.be](http://www.asbestinfo.be) )

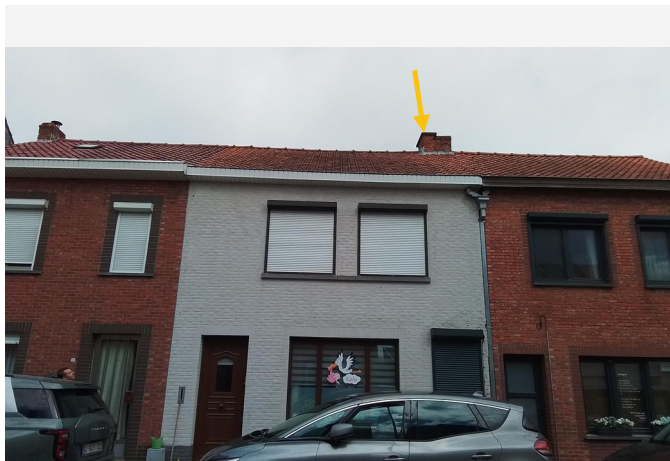
Situeringsfoto

**Reden:** Het te onderzoeken materiaal situeert zich hoger dan 3,50 m te rekenen vanaf een veilige ondergrond

**Uitleg van de asbestdeskundige:** Het rookgaskanaal is niet beoordeeld. Aan de binnenzijde is de kachel aangesloten. Aan de buitenzijde is het hoger dan 3,5 meter om de schoorsteen te inspecteren. Het is niet zichtbaar of er een asbestverdacht rookgaskanaal aanwezig is in de schoorsteen. Conform ons inspectieprotocol mogen wij een beperking inroepen voor hoogtes hoger dan 3,5 m. Indien men dit wil laten onderzoeken, dient er een nieuwe afspraak gemaakt te worden en moet er een hoogtewerker voorzien worden, evenals iemand die bevoegd is om deze te bedienen en eventueel een techniek die de al dan niet aanwezige schouwwhoed kan afnemen en weer terugplaatsen.

| (Asbest)materiaal | Rookgaskanaal |
| Karakterisatie | Asbest (verdacht) |

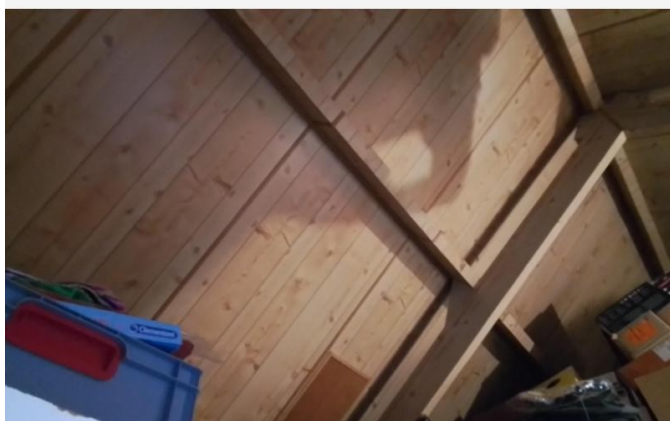
Situeringfoto

**Reden:** Het te onderzoeken materiaal situeert zich hoger dan 3,50 m te rekenen vanaf een veilige ondergrond

**Uitleg van de asbestdeskundige:** Het onderdak is niet waarneembaar vanwege de hoogte, die meer dan 3,5 meter bedraagt. Door de afwerkingsgraad aan de binnenzijde van de bovenste verdieping is het onderdak niet zichtbaar of inspecteerbaar. We hebben geprobeerd een dakpan op te tillen om het onderdak te inspecteren, maar dit is niet gelukt. Alleen destructief onderzoek kan bepalen of het onderdak al dan niet asbesthoudend is (type menuiserie).

| (Asbest)materiaal | Plaat, paneel, tablet - Type Menuiserie |
| Karakterisatie | Asbest (verdacht) |

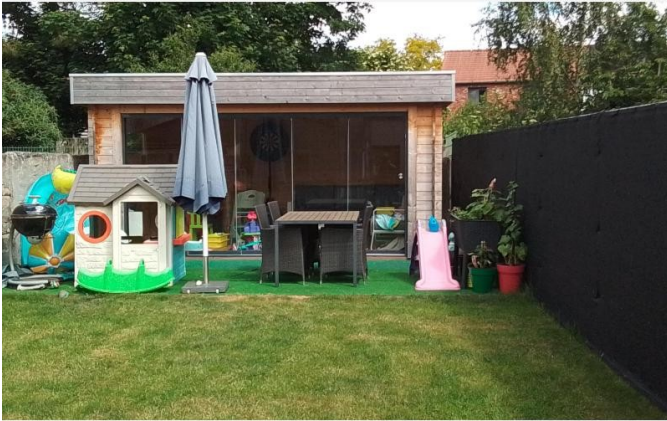
*Situeringsfoto*

**Bouwjaar:** 2022

*Constructies gebouwd vanaf 2001 moeten niet onderzocht worden*

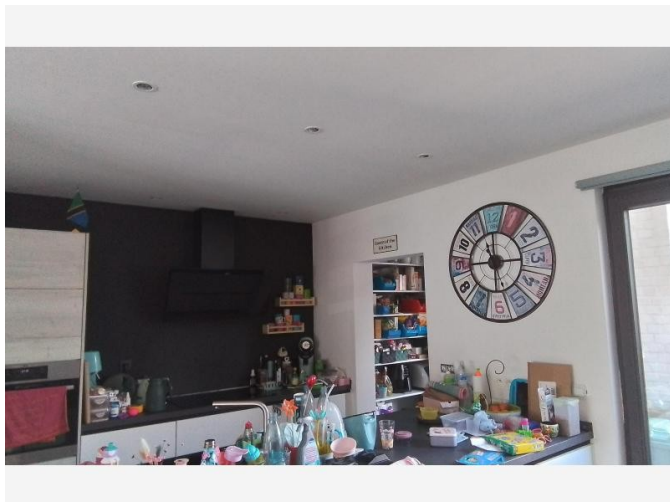
Vrije foto

De plafonds zijn gemaakt van niet-asbestverdachte materialen (bijvoorbeeld laminaat, gyproc, ...), deze toepassingen zijn niet asbestverdacht. We hebben echter niet kunnen vaststellen of er mogelijk asbestverdachte of asbesthoudende materialen achter deze toepassingen aanwezig zijn. Bij renovatie of sloop is het aangeraden om een destructief onderzoek te laten uitvoeren van deze toepassingen.

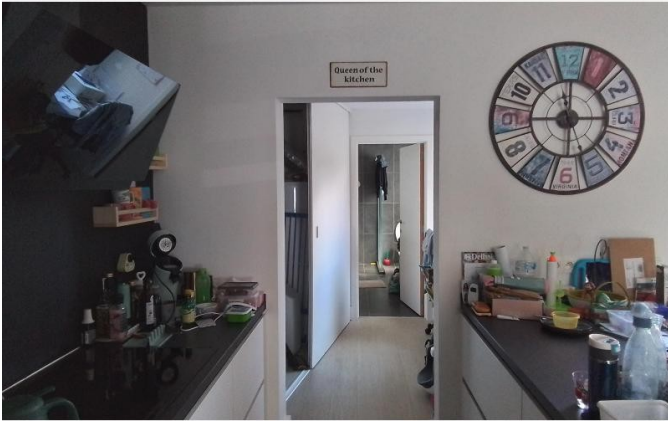
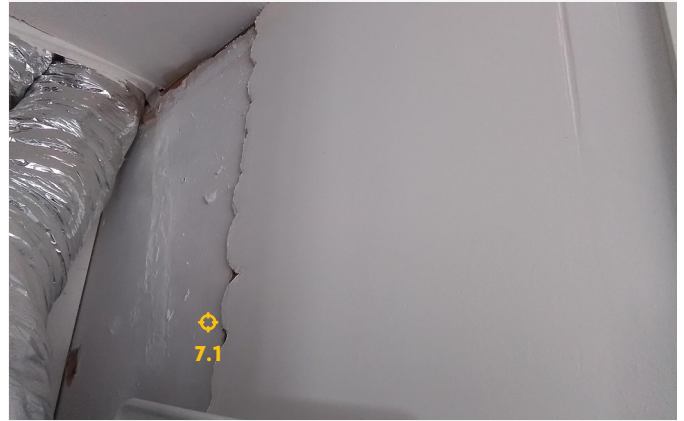
## Fiche 7: Pleisterwerk wand

Geen asbest

| # | Type | Referentie | Resultaat |
|---|---|---|---|
| 7.1 | Mengmonster | MM01 | Geen asbest |

| Beschrijving | Pleisterwerk wand |
