# Asbestinventarisatetest

Houtem 68, 9880 Aalter

Attestnummer : 20250222-000054.000

Uitgegeven op : 22.02.2025

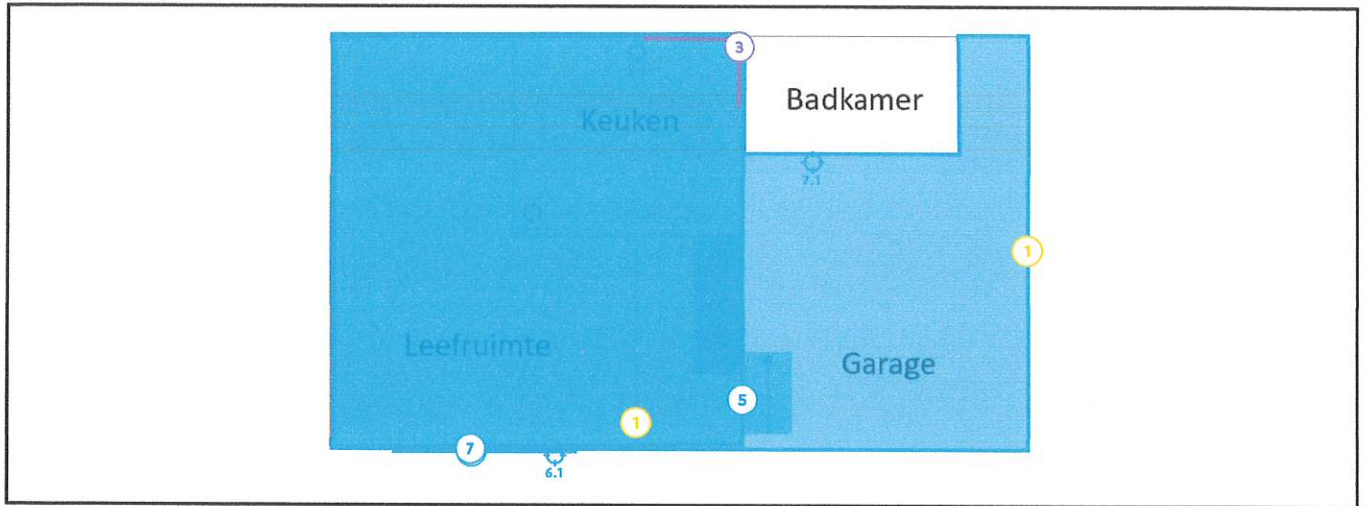
## Plan 1.1: Gelijkvloers

| Beschrijving | Type | Actie |
|---|---|---|
| 1. Elektriciteit Bakeliet | Asbestmateriaal | Zorgvuldig beheren |
| 3. Tegellijm | Advies | - |

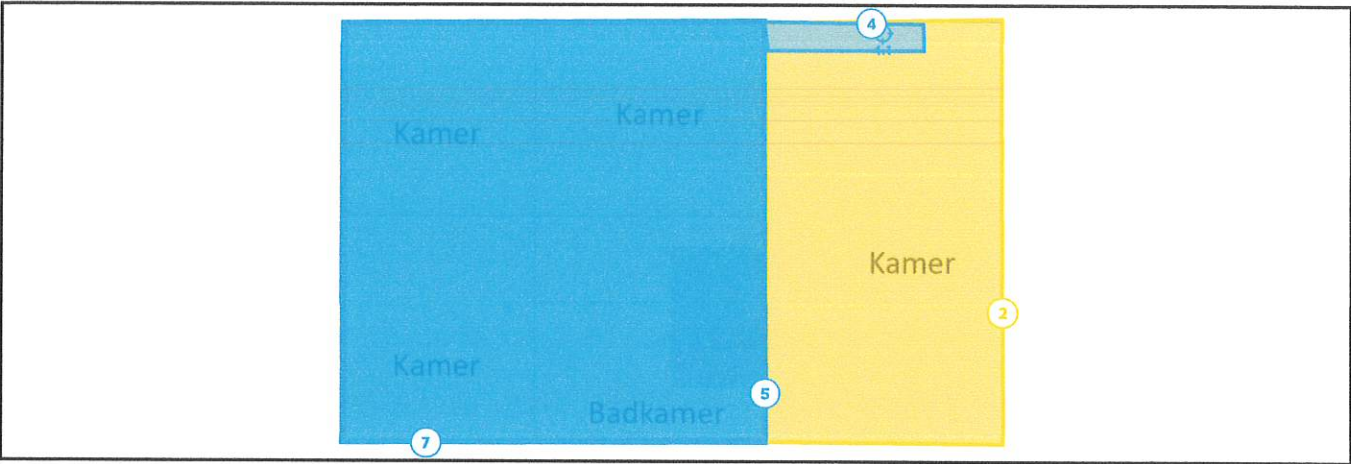
# Plan 1.2: Verdiep 1

| Beschrijving | Type | Actie |
|---|---|---|
| 2. Onderdak woning menuiserie | Asbestmateriaal | Zorgvuldig beheren |

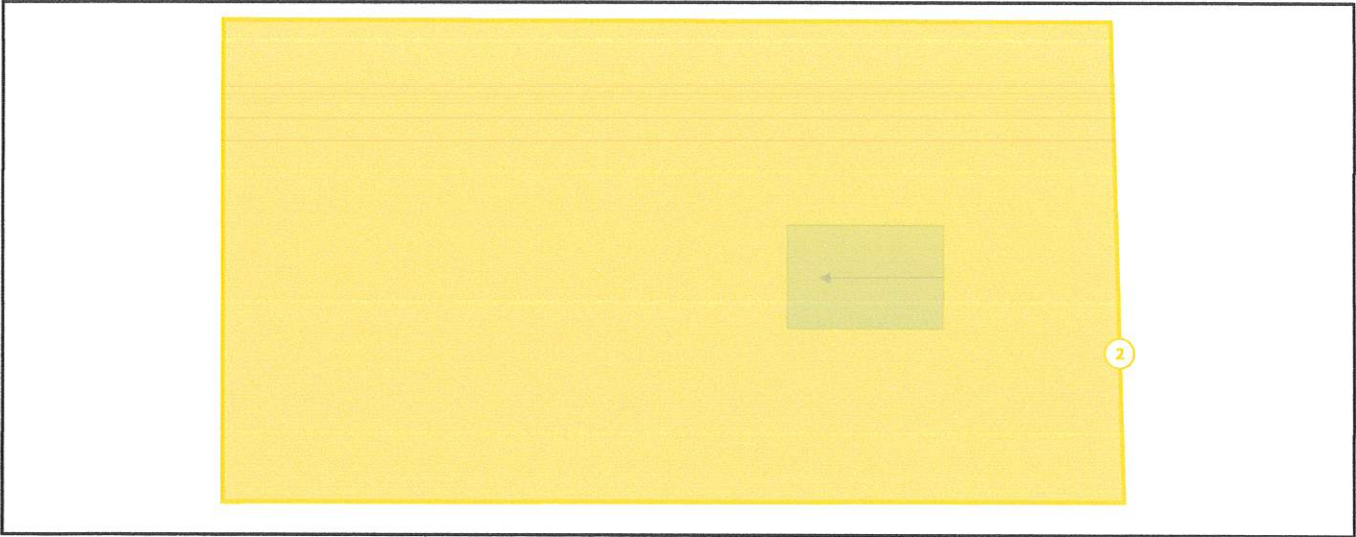
# Plan 1.3: Zolder

| Beschrijving | Type | Actie |
|---|---|---|
| 2. Onderdak woning menuiserie | Asbestmateriaal | Zorgvuldig beheren |

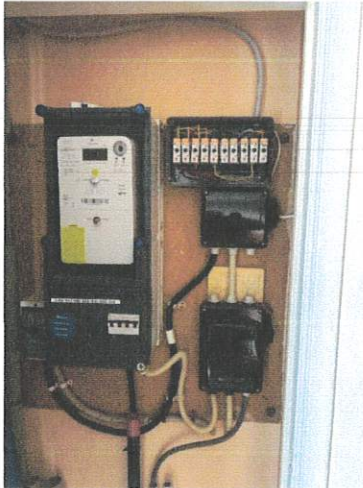
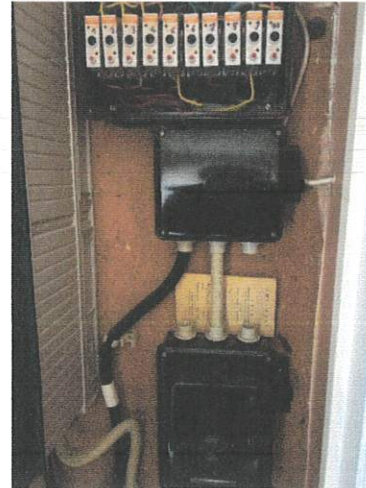
## Fiche 1: Elektriciteit Bakeliet

| Eindbeoordeling materiaalrisico | Zeer laag materiaalrisico en/of zeer lage kans op vezelvrijgave |

| Asbestsoort (vezeltype) | Crocidoliet aanwezig |
| Toestand van het materiaal | Licht beschadigd, licht verweerd. Intact calciumsilicaatmateriaal of categorie III 'gebondenheid' |

| Asbestmateriaal | Plaat, paneel, tablet - Type Bakeliet |
| Hoeveelheid (oppervlakte - dikte - aantal) | • 1,00 m <sup>2</sup> - 10,00 cm - 1 stuk |

- Zorg voor een veilig beheer. Vermijd het beschadigen van het asbestmateriaal. Controleer de toestand jaarlijks op wijzigingen.

- Eenvoudige handelingen: enkel door erkend asbestverwijderaar  
Eigendom van netbeheerder.

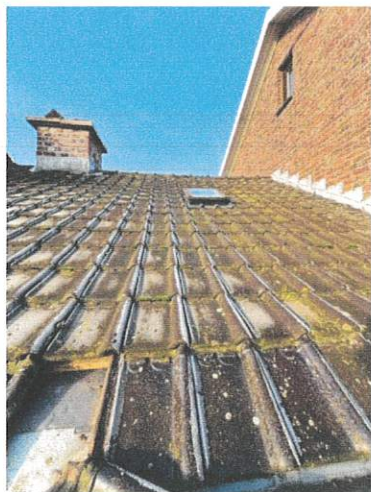
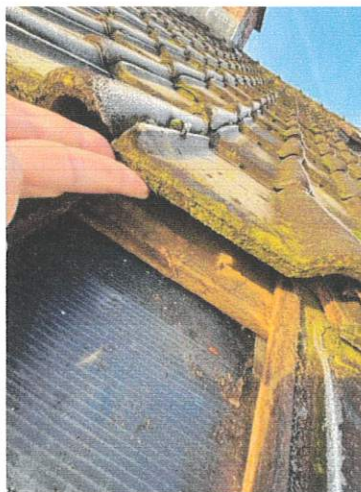
## Fiche 2: Onderdak woning menuiserie

| Eindbeoordeling materiaalrisico | Laag materiaalrisico en/of verlaagde kans op vezelvrijgave |

| Asbestsoort (vezeltype) | Crocidoliet aanwezig |
| Afschermingsgraad van het gehele materiaal | Niet stootvaste afscherming |
| Toestand van het materiaal | Licht beschadigd, licht verweerd. Intact calciumsilicaatmateriaal of categorie III 'gebondenheid' |

| Asbestmateriaal | Plaat, paneel, tablet - Type Menuiserie |
| Hoeveelheid (oppervlakte - dikte - aantal) | <ul style="list-style-type: none"><li>• 150,00 m<sup>2</sup> - 0,50 cm - 1 stuk</li></ul> |

- Zorg voor een veilig beheer. Vermijd het beschadigen van het asbestmateriaal. Controleer de toestand jaarlijks op wijzigingen.

- Eenvoudige handelingen: mag via doe-het-zelf of door werknemer(s) met opleidingsattest eenvoudige handelingen  
Het wegnemen van het materiaal mag wanneer men het materiaal niet beschadigd bij verwijdering. Dit mits de nodige veiligheidsmaatregelen.

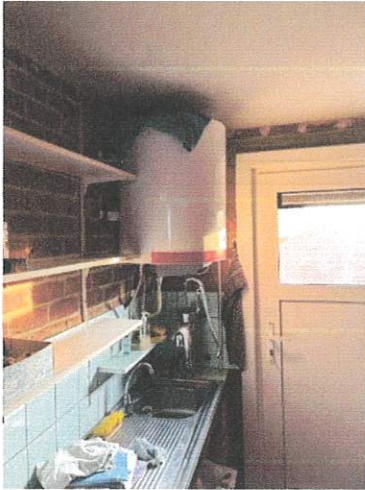
## Fiche 3: Tegellijm

Tegels geplaatst voor het risicobouwjaar, kunnen mogelijks asbestverdachte tegellijm bevatten. Deze kan enkel vastgesteld worden door een destructief onderzoek.

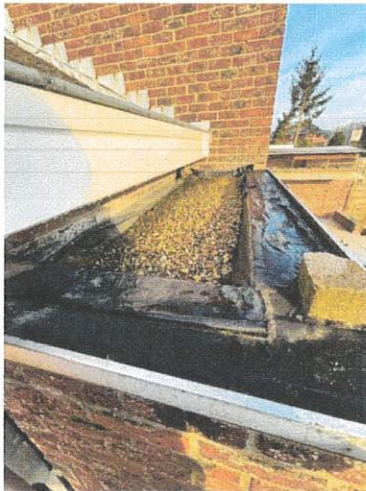
## Fiche 4: roofing

Geen asbest

| # | Type | Referentie | Resultaat |
|---|---|---|---|
| 4.1 | Puntmonster | MM04 | Geen asbest |

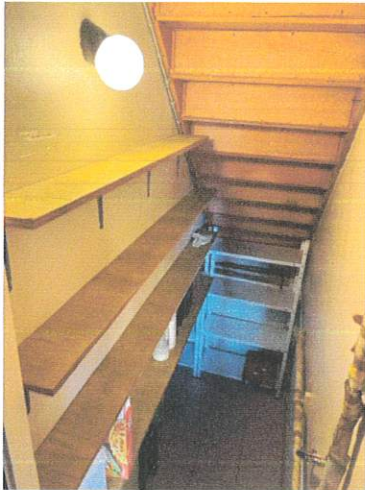
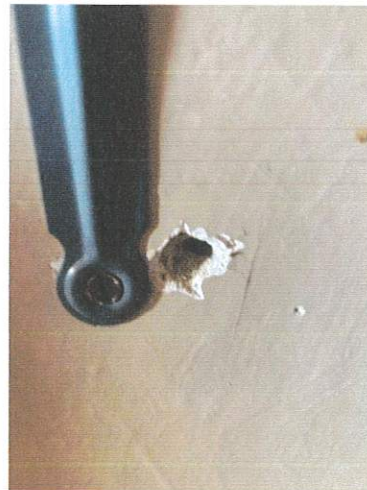
## Fiche 5: Pleisterwerk wand

Geen asbest

| # | Type | Referentie | Resultaat |
|---|---|---|---|
| 5.1 | Mengmonster | MM01 | Geen asbest |

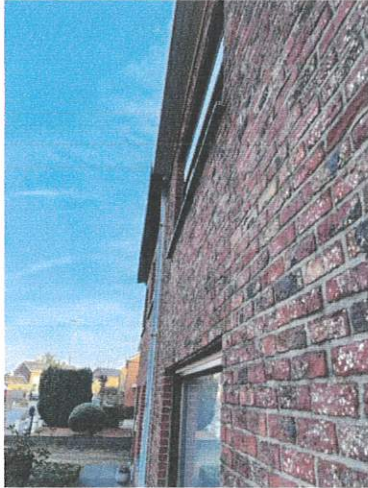
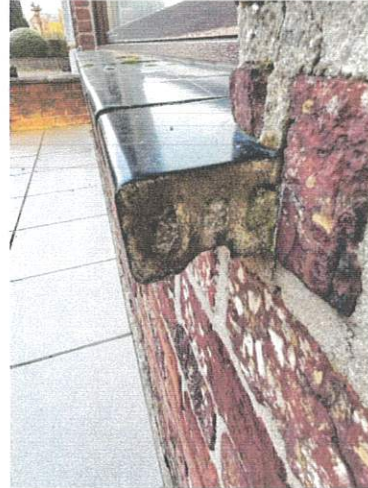
## Fiche 6: Vensterbank

Geen asbest

| # | Type | Referentie | Resultaat |
|---|---|---|---|
| 6.1 | Puntmonster | MM03 | Geen asbest |

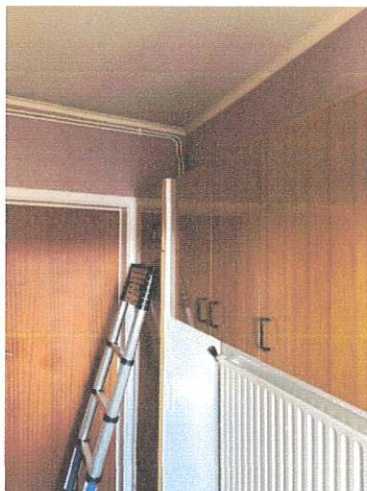
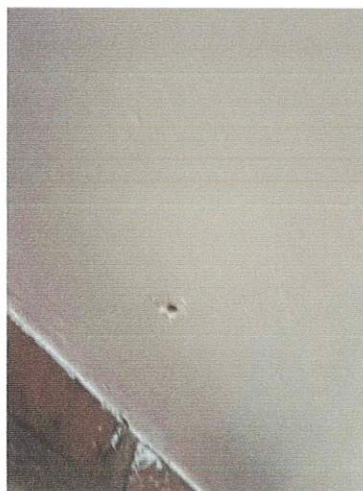
## Fiche 7: Pleisterwerk plafond

Geen asbest

| # | Type | Referentie | Resultaat |
|---|---|---|---|
| 7.1 | Mengmonster | MM02 | Geen asbest |
