# Asbestinventarisat attest

Ferdinand Maesstraat 132, 2550 Kontich

Attestnummer : 20250506-000230.000

Uitgegeven op : 06.05.2025

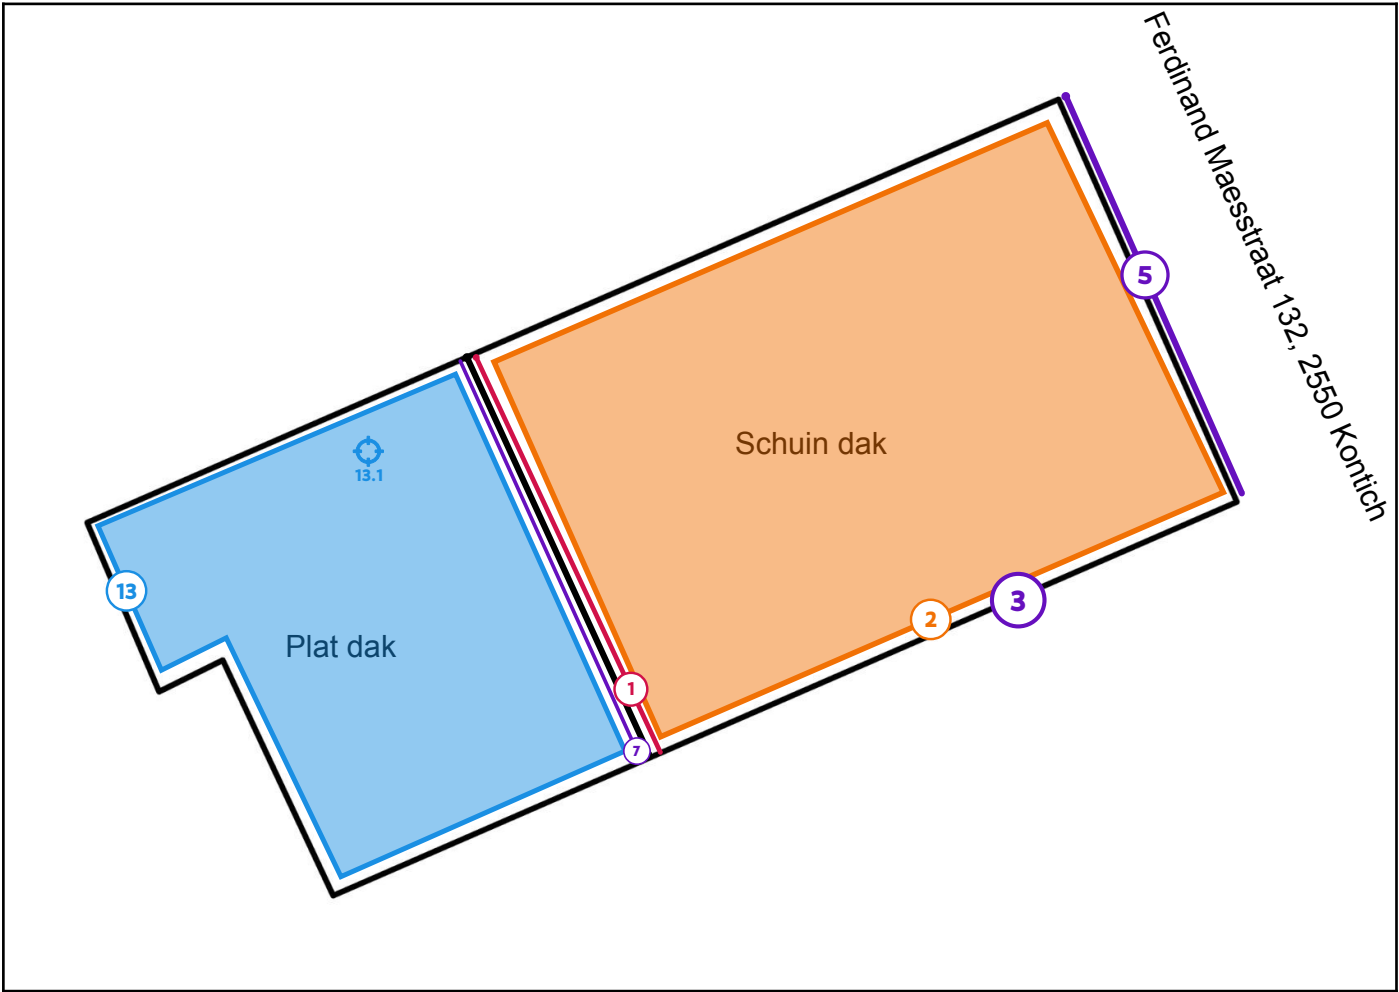
# Plan 1.4: Dakenplan woning

| Beschrijving | Type | Actie |
|---|---|---|
| 1. Slib in dakgoot | Asbestmateriaal | Dringend verwijderen |
| 2. Leien dak woning | Asbestmateriaal | Verwijderen |
| 3. Schouw (>3,5m hoog) | Beperking | - |
| 5. Dakgoot niet zichtbaar (>3,5m) | Beperking | - |

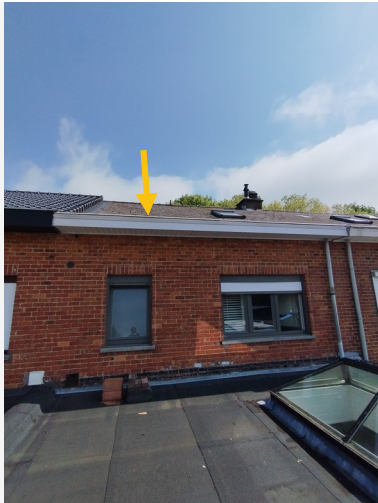
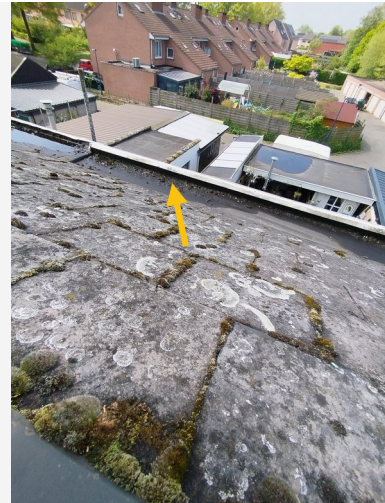
Het asbestmateriaal valt onder de mijlpaal van 2040.

**Dringend verwijderen**

Uitkuisen dakgoot

| Beschrijving | Slib in dakgoot |
| Bron van de resten | Leiendak |
| Gebondenheid resten | Niet hecht |
| Hoeveelheid (gewicht - aantal) | <ul style="list-style-type: none"><li>5,00 kg - 1 stuk</li></ul> |

- Verwijder het asbestafval.

- Eenvoudige handelingen: mag via doe-het-zelf of door werknemer(s) met opleidingsattest eenvoudige handelingen  
Het slib kan voorzichtig uitgeschept worden, extra te bevochtigen om stof te voorkomen + dragen van de nodige beschermingsmiddelen (mondmasker ffp3, handschoenen, tyvec). Verpakken in plastic folie en afvoeren naar het containerpark. De dakgoot grondig reinigen met water of indien beschadigd ook verwijderen.

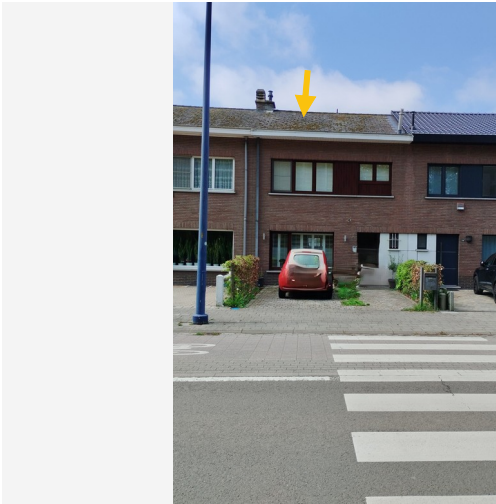
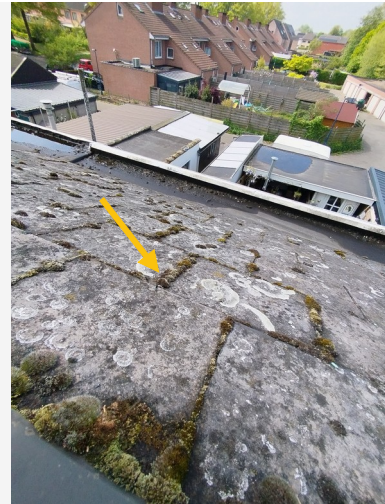
Het asbestmateriaal valt onder de mijlpaal van 2034.

Verwijderen

| Eindbeoordeling materiaalrisico | Verhoogd materiaalrisico en/of verhoogde kans op vezelvrijgave |
| Opmerking | De leien zijn in relatief goede staat. |

| Asbestsoort (vezeltype) | Crocidoliet aanwezig |
| Toestand van het materiaal | Licht beschadigd, licht verweerd. Intact calciumsilicaatmateriaal of categorie III 'gebondenheid' |

| Hoeveelheid (oppervlakte - aantal) | <ul style="list-style-type: none"><li>80,00 m<sup>2</sup> - 1 stuk</li></ul> |

- Zorg voor een veilig beheer. Vermijd het beschadigen van het asbestmateriaal. Controleer de toestand jaarlijks op wijzigingen.
- Hemelwater dat afspoelt van asbestcement daken of gevels kan asbestdeeltjes bevatten. Gebruik het enkel voor gesloten circuits (bv. spoelen toiletten). Reinig na het vervangen van het dak of de gevel de dakgoten en regenwaterput of -ton om asbesthoudend sediment of slib te verwijderen
- Voer bijkomende staalname(s) uit.

- Eenvoudige handelingen: mag via doe-het-zelf of door werknemer(s) met opleidingsattest eenvoudige handelingen  
EH via doe-het zelf:

Standaard dragen van de nodige wegwerp beschermingsmiddelen FFP 3 masker , handschoenen en tyvec CAT III type 5-6

Indien mogelijk de ondervloer afdekken , leien voorzichtig verwijderen, extra fixeren, niet breken , niet gooien, onmiddellijk verpakken of voorzichtig in container met asbest bag plaatsen.

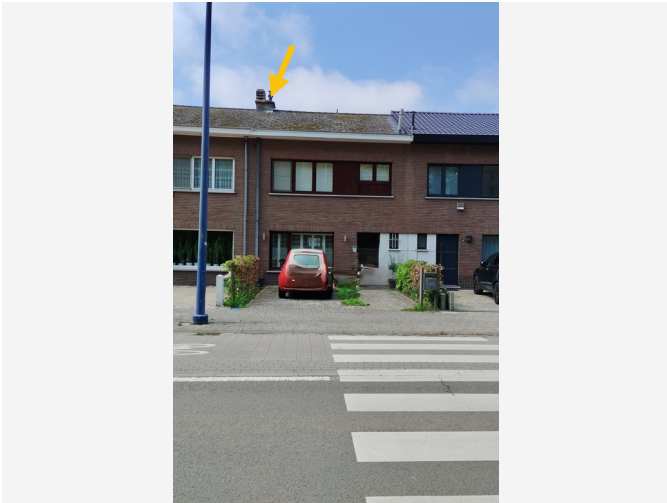
*Situeringsfoto*

**Reden:** Het te onderzoeken materiaal situeert zich hoger dan 3,50 m te rekenen vanaf een veilige ondergrond

**Uitleg van de asbestdeskundige:** Tijdelijke beperking: Bij werken (dak of reiniging schouw) kan een stelling geplaatst worden of een hoogwerker gebruikt worden, het is niet duidelijk of er asbestverdachte materialen aanwezig zijn in de schouw.

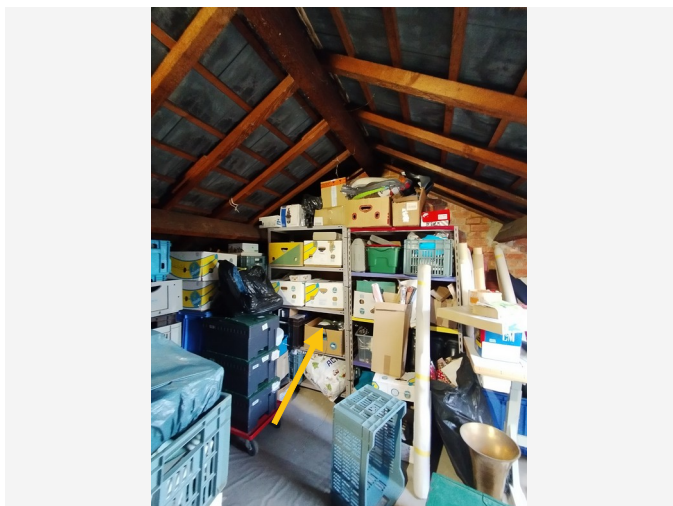
Situeringsfoto

**Reden:** Materiaal in opslag

**Uitleg van de asbestdeskundige:** Middellange termijnbeperking : Materialen/inboedel zijn in grote mate aanwezig. Vloer- en wanddelen konden niet volledig worden geïnspecteerd. Hierdoor zijn misschien verborgen asbestverdachte toepassingen aanwezig. De opdrachtgever blijkt redelijkerwijs niet in staat om het materiaal op korte termijn op te ruimen of te verwijderen. Het materiaal wordt pas verwijderd bij effectieve verhuis/verkoop. Termijn is onbekend.

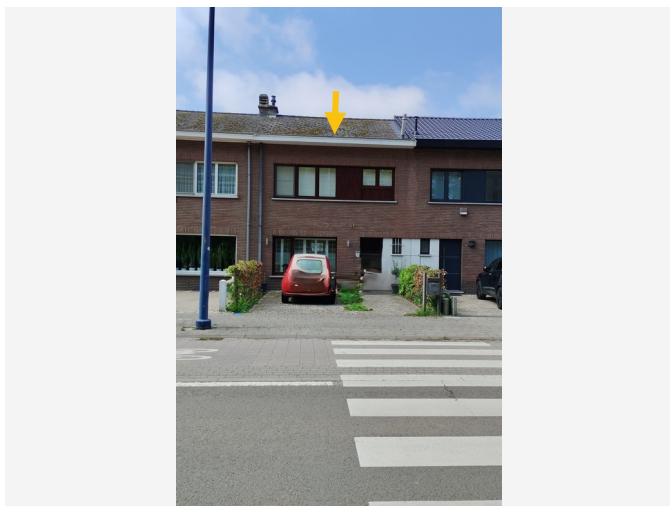
Situeringsfoto

**Reden:** Het te onderzoeken materiaal situeert zich hoger dan 3,50 m te rekenen vanaf een veilige ondergrond

**Uitleg van de asbestdeskundige:** De dakgoot was niet zichtbaar (>3,50m), er was ook geen dakraam.

Er kan bijgevolg niet geconcludeerd worden of deze dakgoot werd afgewerkt met bitumen. Extra controle/staalname aangewezen bij renovatiewerken indien de dakgoten zouden afgewerkt zijn met bitumen.

Bij werken kan een stelling geplaatst worden voor een veilige inspectie.

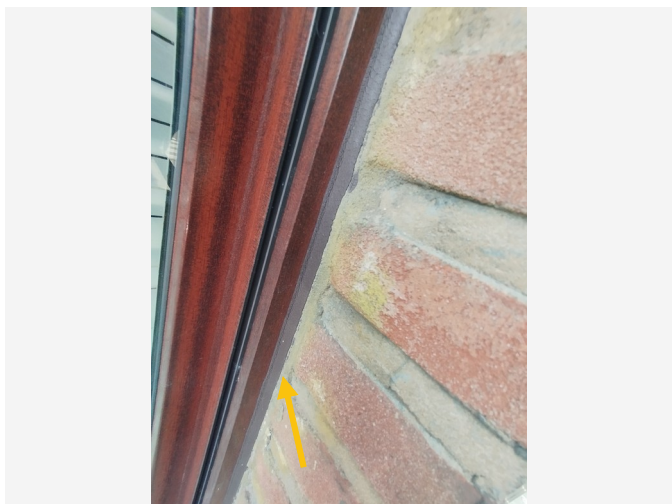
Vrije foto

De mastiek werd gecontroleerd en als niet-asbesthoudend beschouwd. (zacht en elastisch).

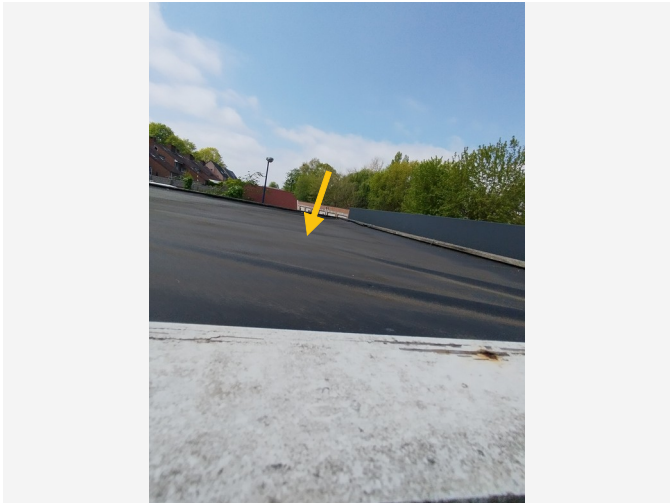
Vrije foto

Het plat dak werd gecontroleerd, er ligt EPDM op het plat dak, dit is niet asbest-verdacht. Het is mogelijk dat er wel nog verdachte onderlagen aanwezig zijn. Deze dienen gecontroleerd te worden bij renovatie.

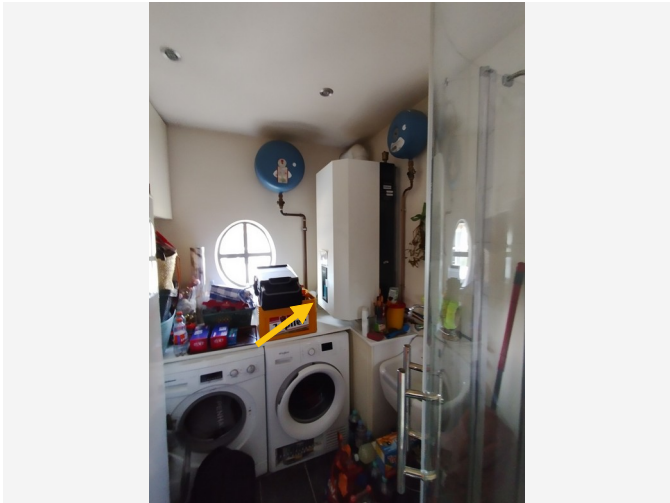
Vrije foto

De CV-ketel is van na 2001. De ketel is hierdoor niet asbest-verdacht. Dit is verkregen via het typenummer.

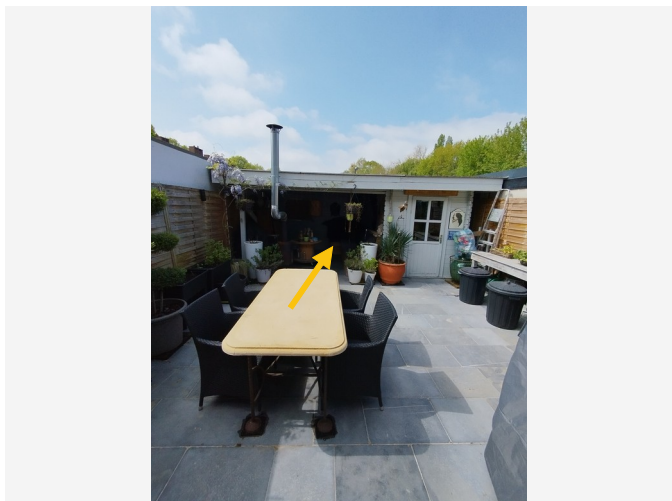
## Fiche 9: Tuinhuis bevat geen asbestverdachte materialen

Het tuinhuis werd gecontroleerd, er werden geen asbest-verdachte materialen gezien.

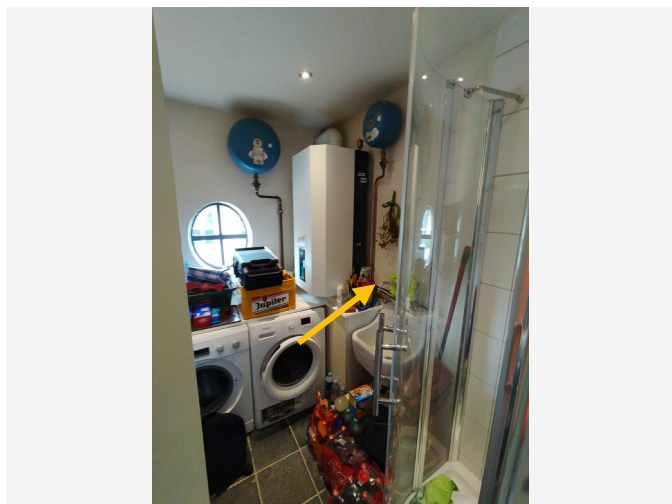
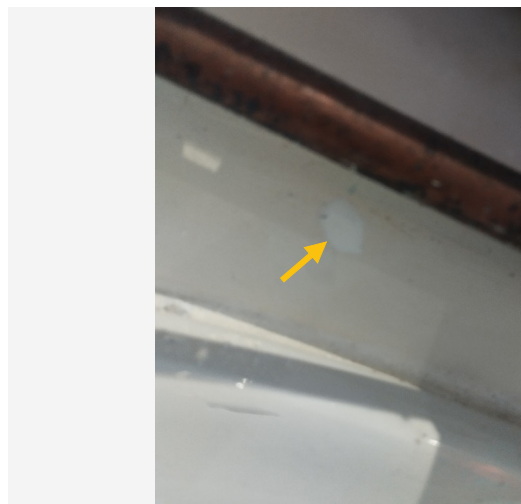
## Fiche 10: Pleisterwerk wanden

Geen asbest

| # | Type | Referentie | Resultaat |
|---|---|---|---|
| 10.1 | Mengmonster | 2 | Geen asbest |

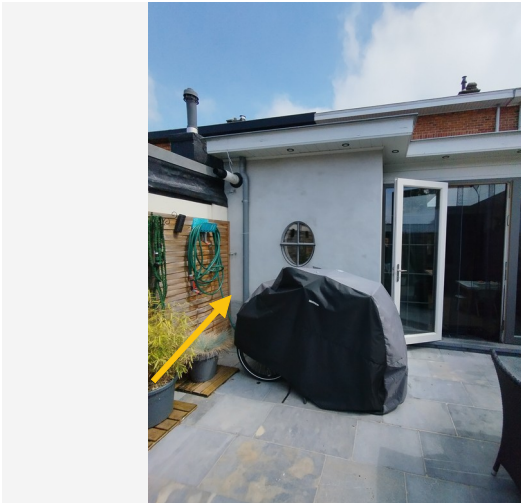
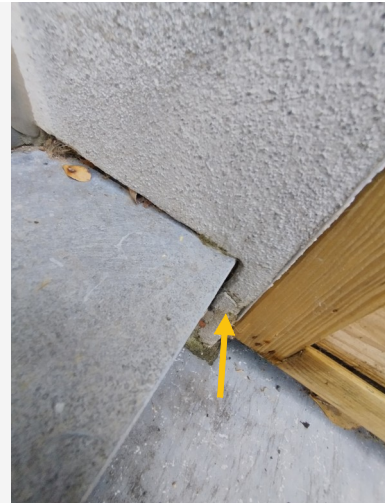
## Fiche 11: Crepi achtergevel +0

Geen asbest

| # | Type | Referentie | Resultaat |
|---|---|---|---|
| 11.1 | Mengmonster | 4 | Geen asbest |

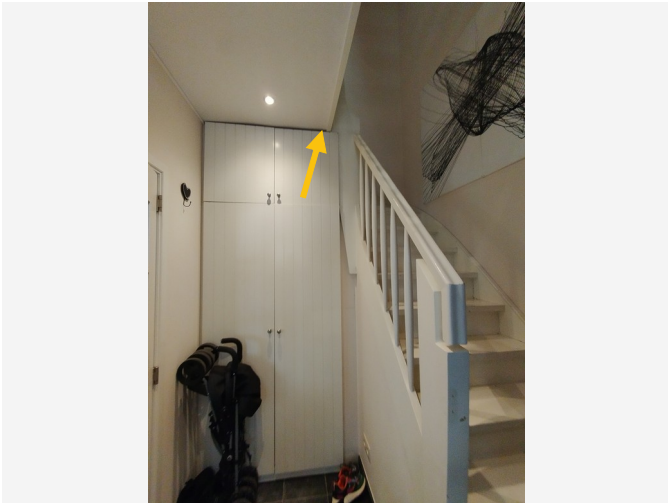
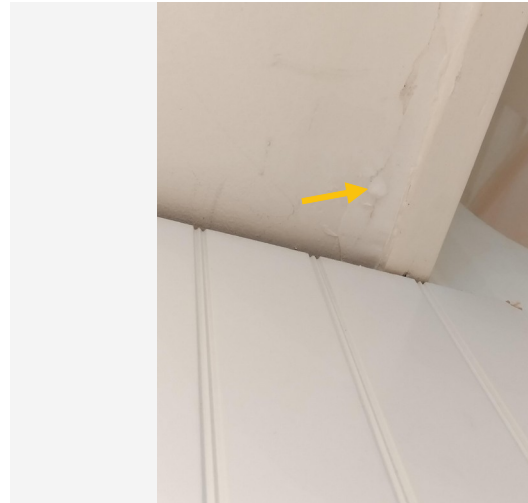
## Fiche 12: Pleisterwerk plafonds

Geen asbest

| # | Type | Referentie | Resultaat |
|---|---|---|---|
| 12.1 | Mengmonster | 1 | Geen asbest |

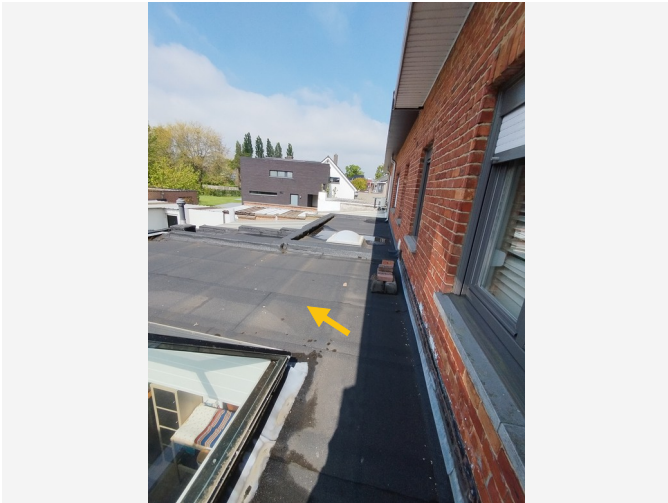
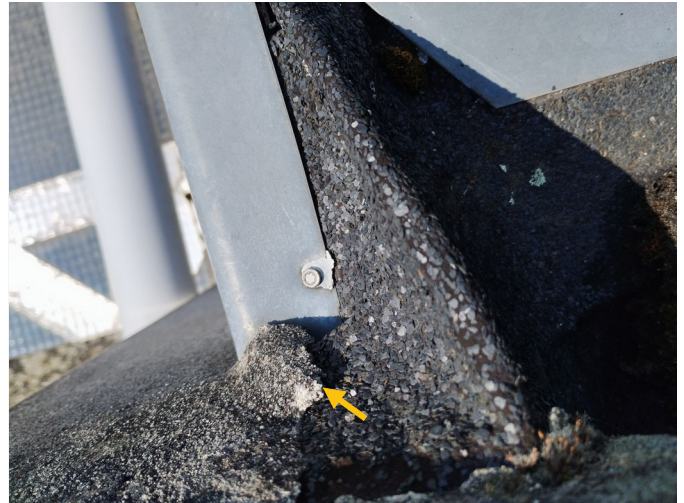
## Fiche 13: Roofing plat dak

Geen asbest

| # | Type | Referentie | Resultaat |
|---|---|---|---|
| 13.1 | Puntmonster | 3 | Geen asbest |

| Opmerking | Er werd een staal genomen aan een overlappend stuk roofing waardoor de waterdichtheid van de dakbedekking niet in het gedrang komt. Het is niet duidelijk of er asbestverdachte onderlagen aanwezig zijn. Extra controle/staalname aangewezen bij renovatiewerken. De vermelde oppervlaktes, diktes en volumes betreffen een beredeneerde schatting. Er worden geen rechten verleend aan deze oppervlaktes/diktes/volumes. |
