# Asbestinventarisatetest

Genebroekstraat 107, 3581 Beringen

Attestnummer : **20250110-000273.000**

Uitgegeven op : **10.01.2025**

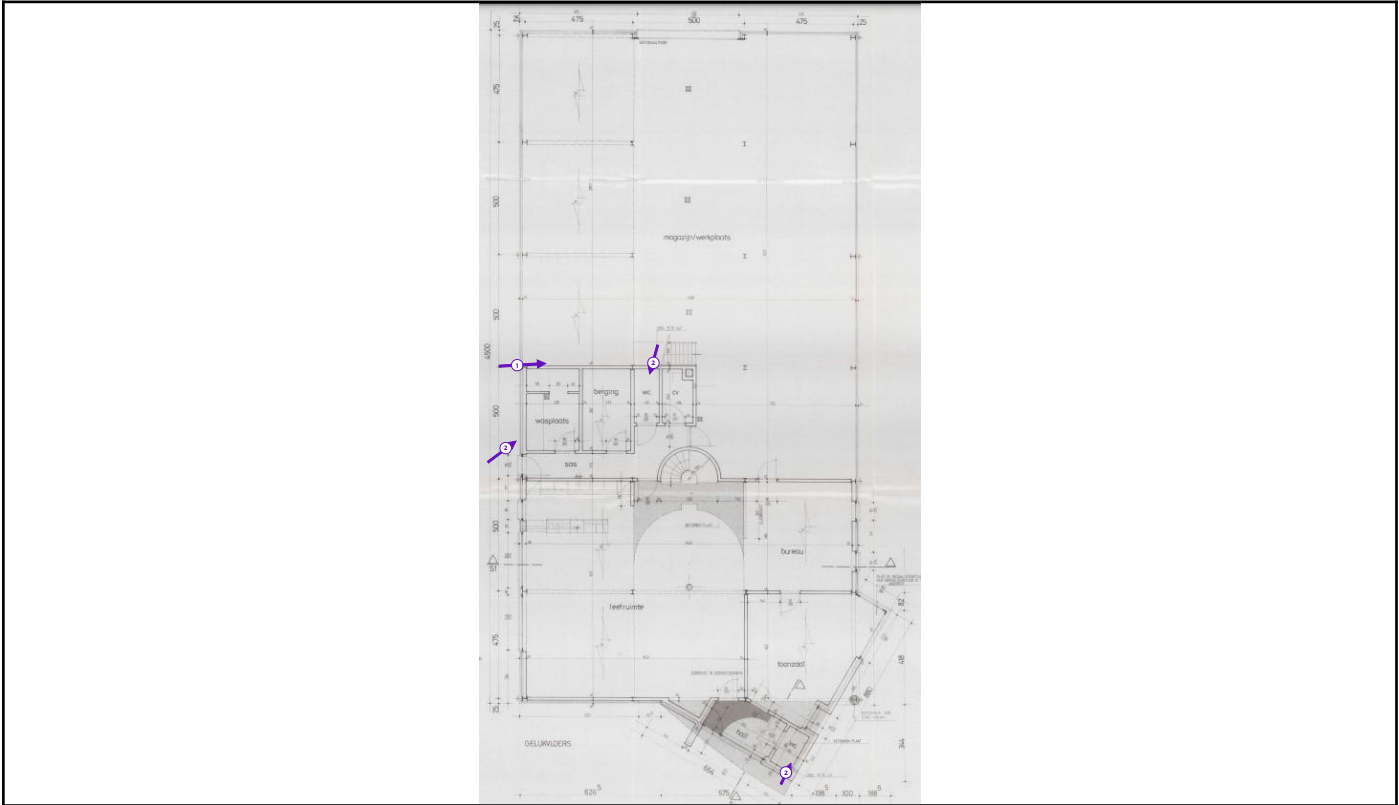
# Plan 1.4: glv

| Beschrijving | Type | Actie |
|---|---|---|
| 1. Schouwopbouw binnenkant | Beperking | - |
| 2. Verluuchtungskanalen | Beperking | - |

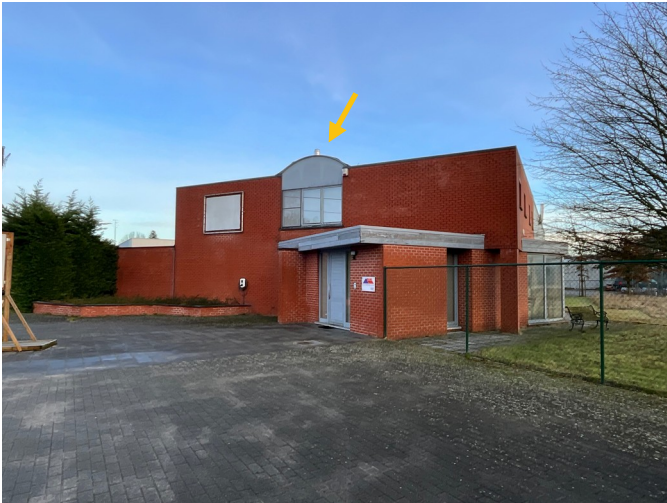
Situeringsfoto

**Reden:** Het te onderzoeken materiaal situeert zich hoger dan 3,50 m te rekenen vanaf een veilige ondergrond

**Uitleg van de asbestdeskundige:** Er kan niet in de schouw gekeken worden en dus is de binnenkant niet specteerbaar. Langs de buitenzijde zitten we met een hoogte van meer dan 3,5m

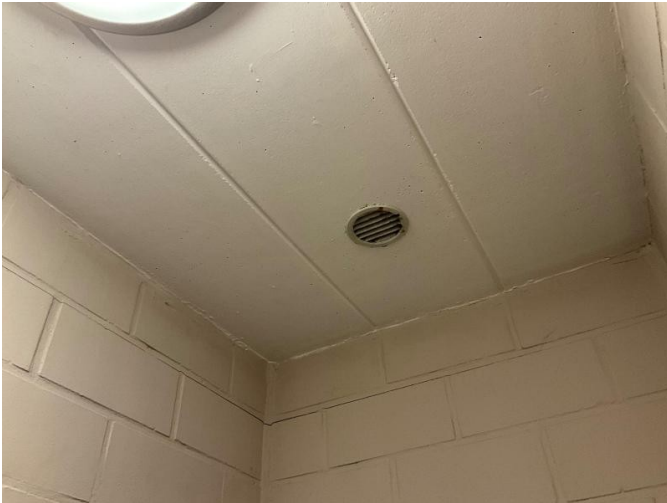
*Situeringfoto*

**Reden:** Er is geen volledige risicobeoordeling mogelijk

**Uitleg van de asbestdeskundige:** De kanalen zijn afgesloten met roosters

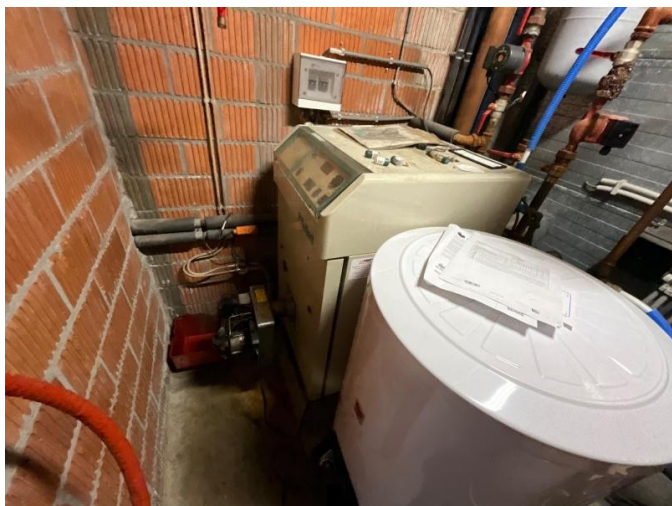
Vrije foto

De cv ketel bevat zichtbaar geen asbestverdachte materialen maar zijn er mogelijk wel nog aan de binnenkant  
De pakking is afzonderlijk bemonsterd geweest

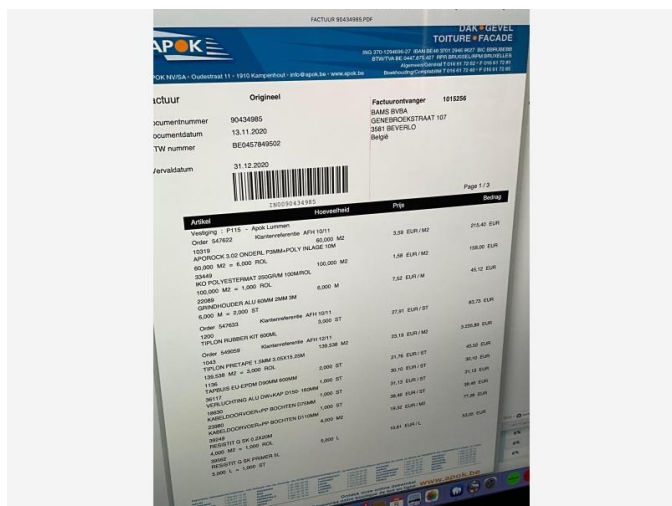
## Fiche 4: roofing plat dak

De roofing op het platte dak is na 2001 volledig vernieuwd.

Staalname van een eventuele onderste laag is niet mogelijk wegens kans op lekkages, maar doordat deze pas in 1996 gebouwd is, is de oorspronkelijke roofing vermoedelijk asbestveilig.

Een ander gedeelte van het platte dak (terras overkapping) is met epdm afgedekt en dus ook asbestveilig.

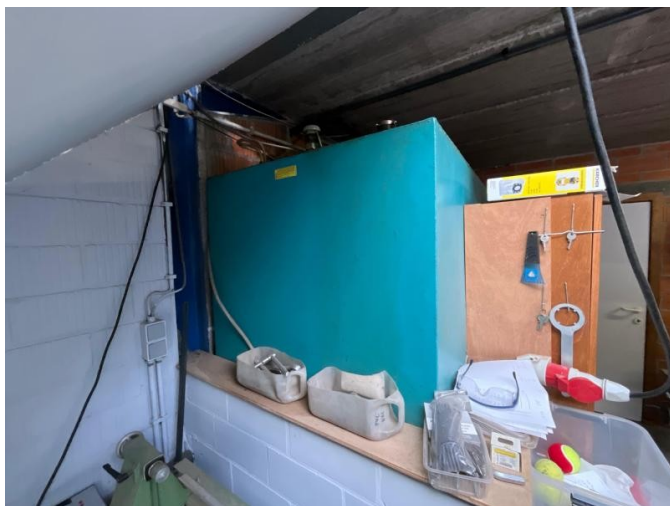
Vrije foto

De mazouttank is enkel oppervlakkig inspecteerbaar en op deze wijze zijn er geen directe asbestverdachte materialen gevonden.

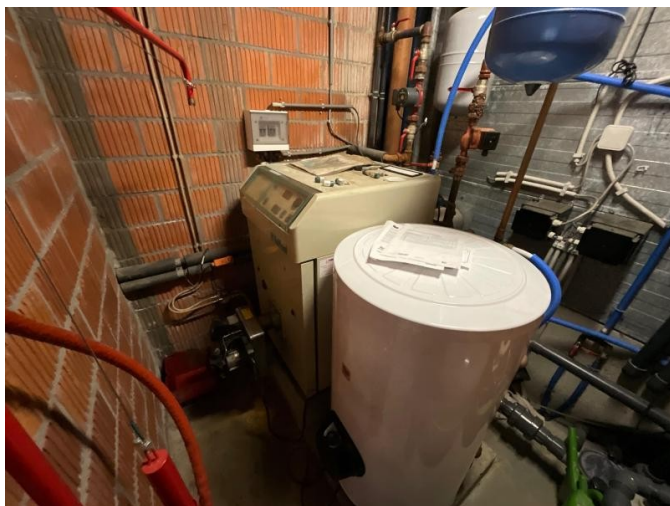
Vrije foto

de meeste materialen zijn van de nieuwe generatie en asbestveilig. Zo onder andere de pvc afvoeren, dorpels, sanitaire leidingen en isolatie, ...

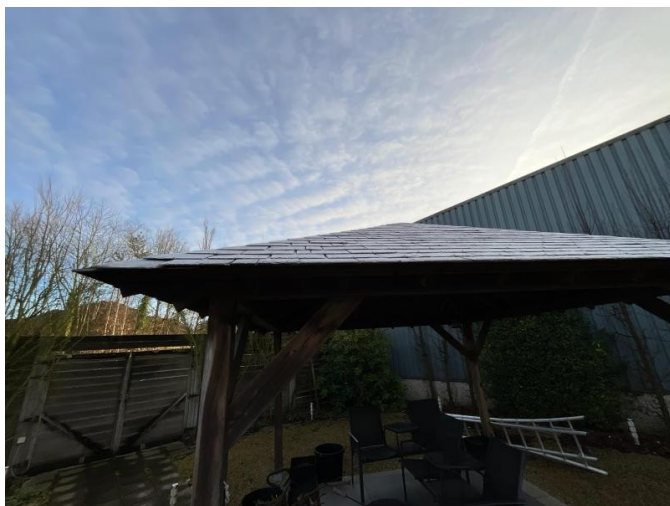
Vrije foto

De dakbedekking op de pergola en het tuinhuis bestaat uit natuurleien (asbestveilig)

Ook de voorraad van leien zijn natuurleien

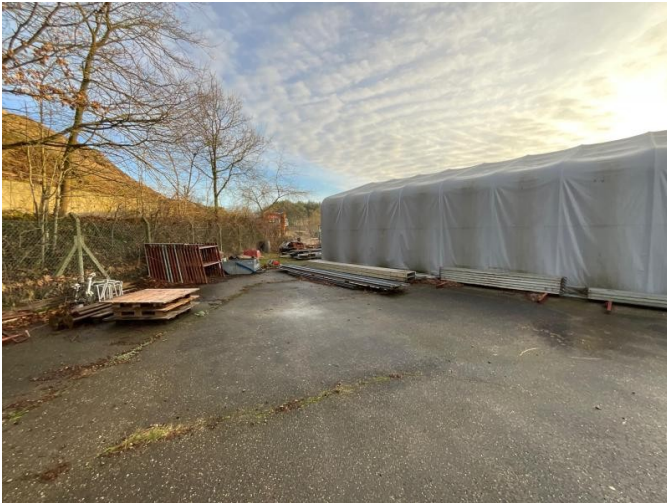
Vrije foto

De materialen van de opslagplaats (tent) zijn asbestveilig.

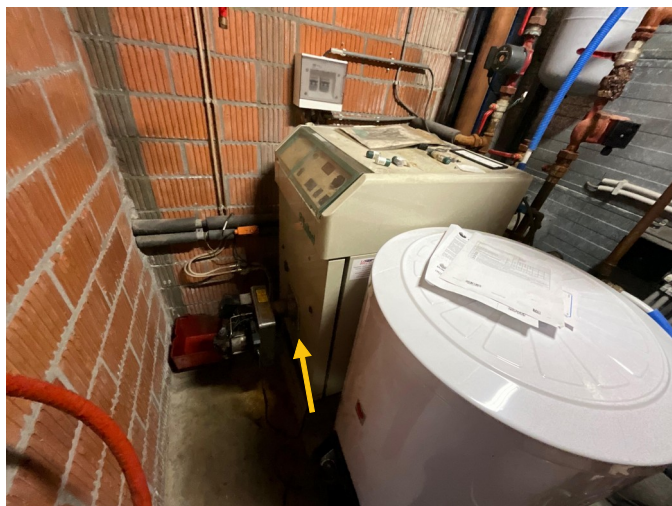
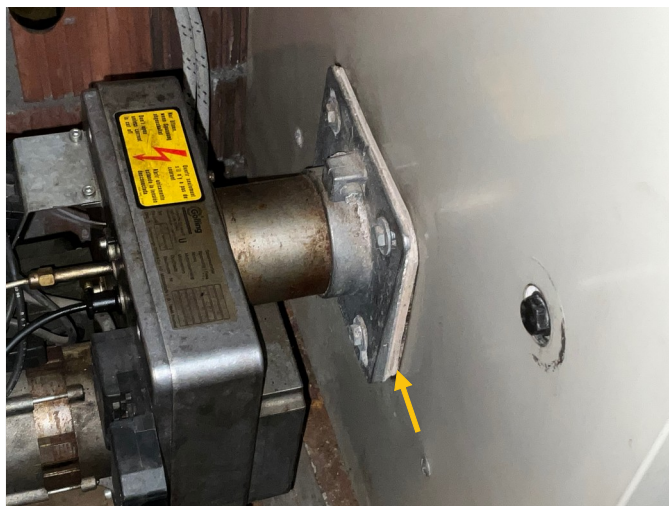
## Fiche 9: Pakking brander cv ketel

Geen asbest

| # | Type | Referentie | Resultaat |
|---|---|---|---|
| 9.1 | Puntmonster | St21 | Geen asbest |

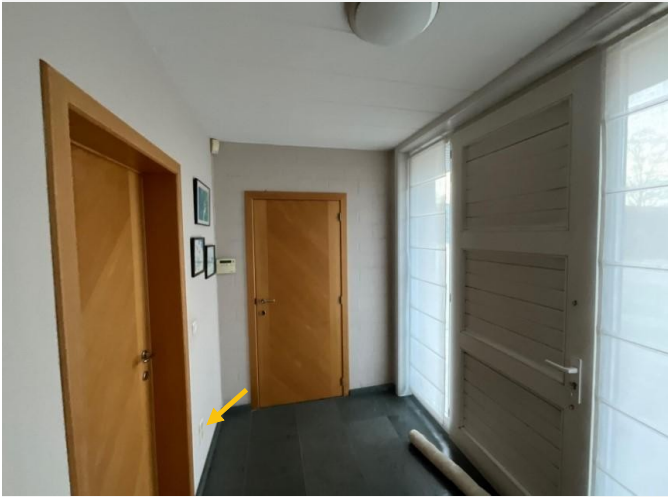
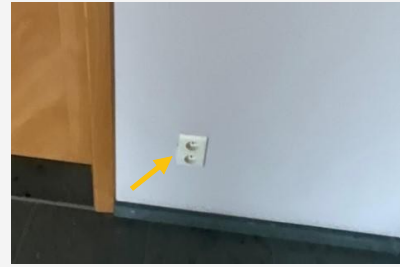
## Fiche 10: pleisterwerk muren

Geen asbest

| # | Type | Referentie | Resultaat |
|---|---|---|---|
| 10.1 | Mengmonster | st01 | Geen asbest |
