# Asbestinventarisatetest

Driekruisenstraat 60, 3700 Tongeren

Attestnummer : 20241112-000350.000

## Niet-asbestveilig

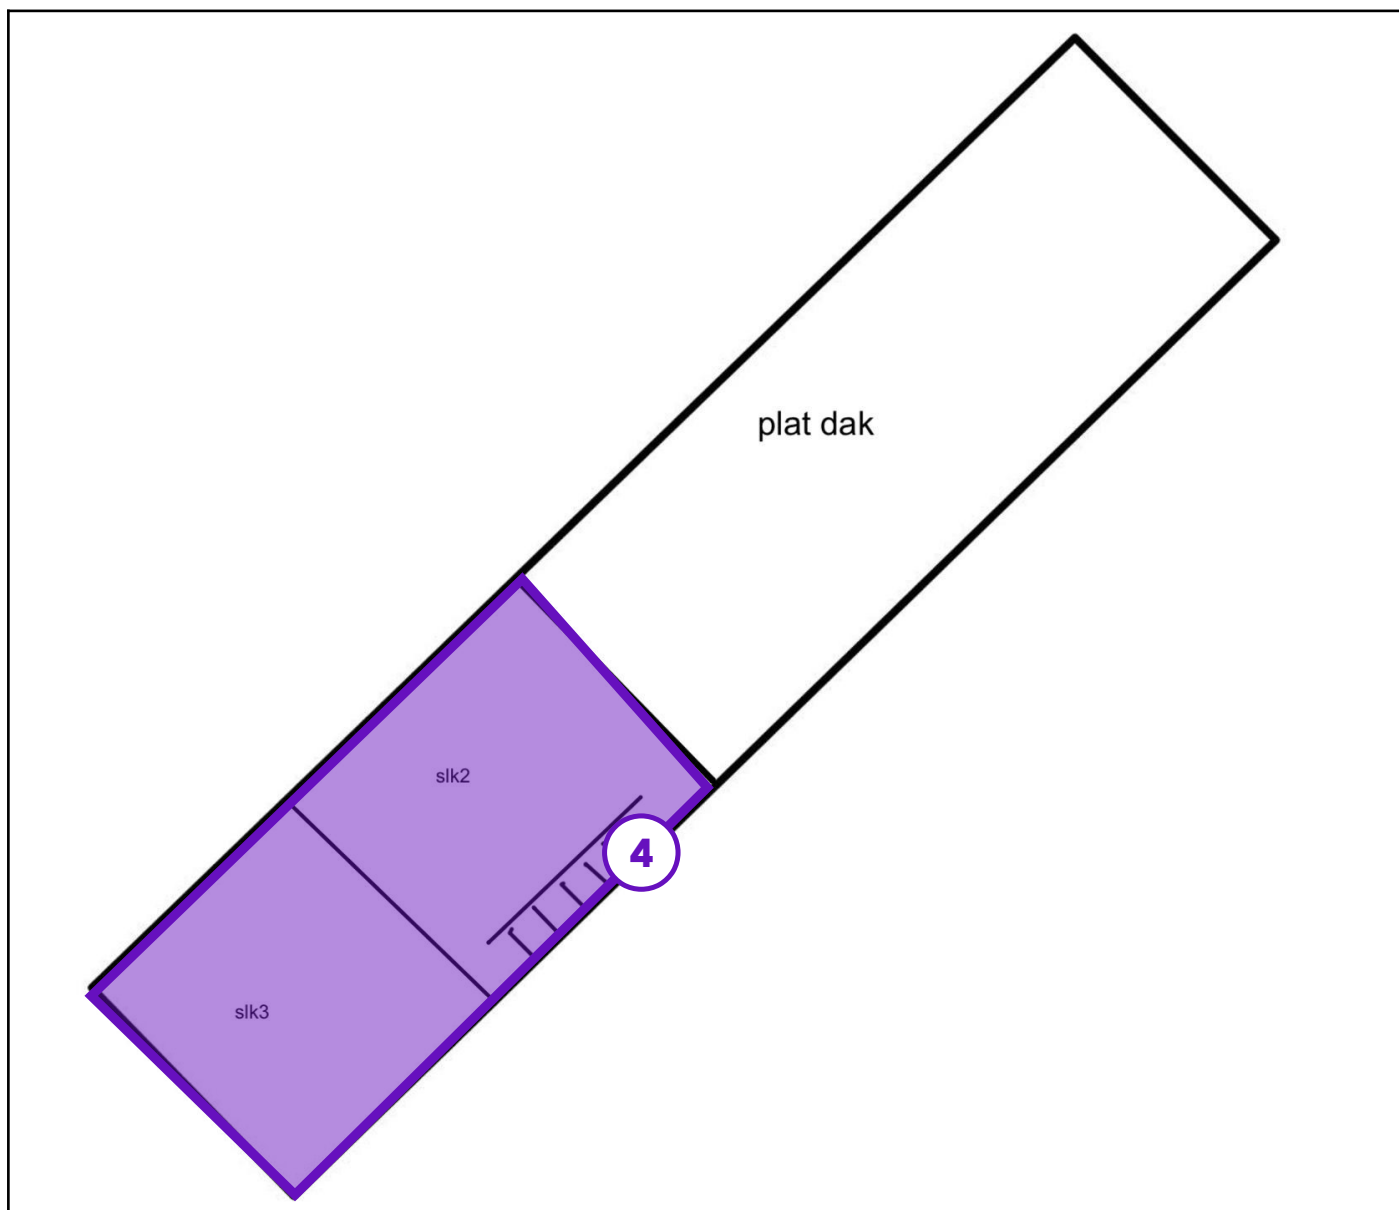
## Plan 1.4: Verdiep

Beschrijving	Type	Actie
4. Dak en onderdak niet inspecteerbaar	Beperking	-

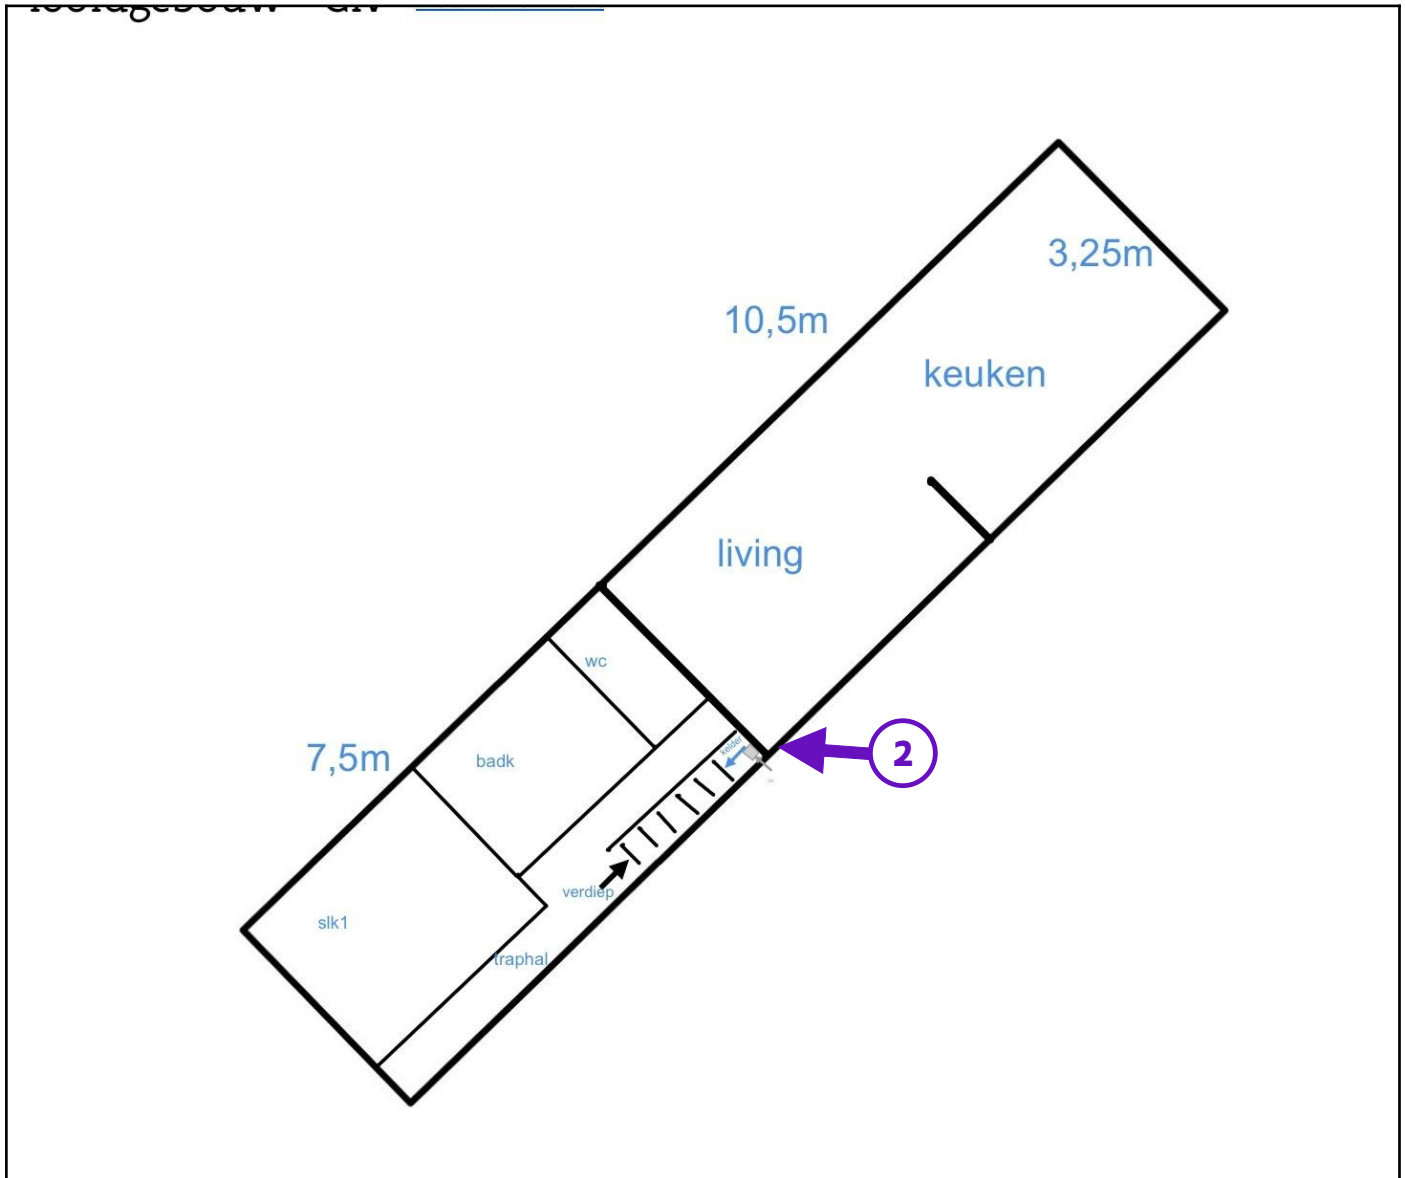
## Plan 1.6: Glv

Beschrijving	Type	Actie
2. Schouwopbouw binnenkant	Beperking	-

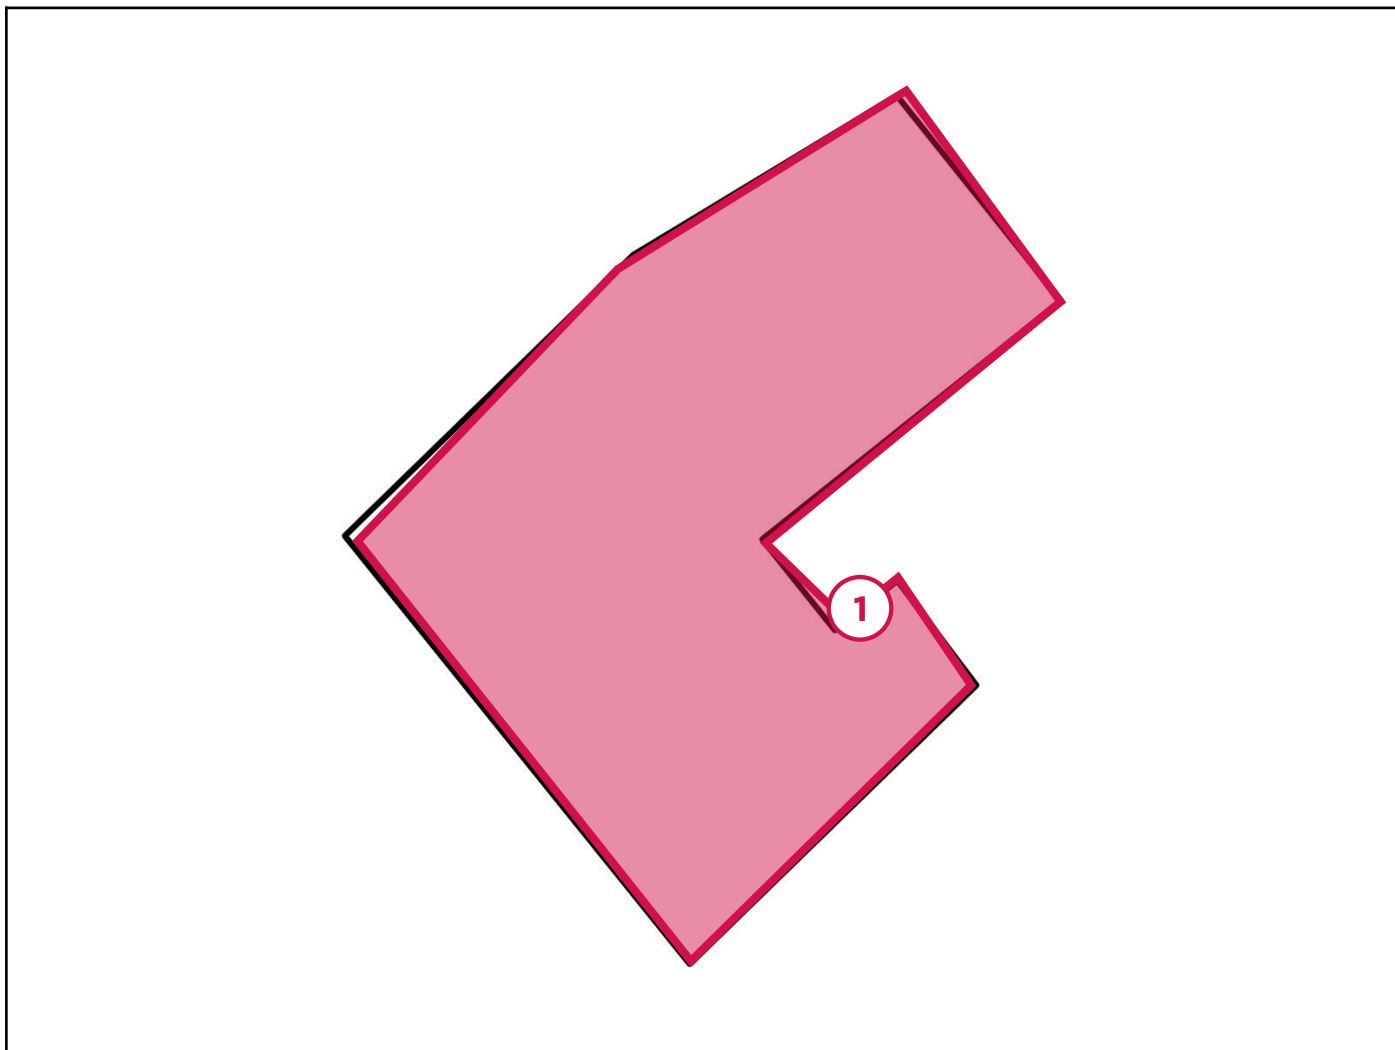
## Plan 2.1: Bijgebouw plan

Beschrijving	Type	Actie
1. golfplaten dak	Asbestmateriaal	Dringend verwijderen

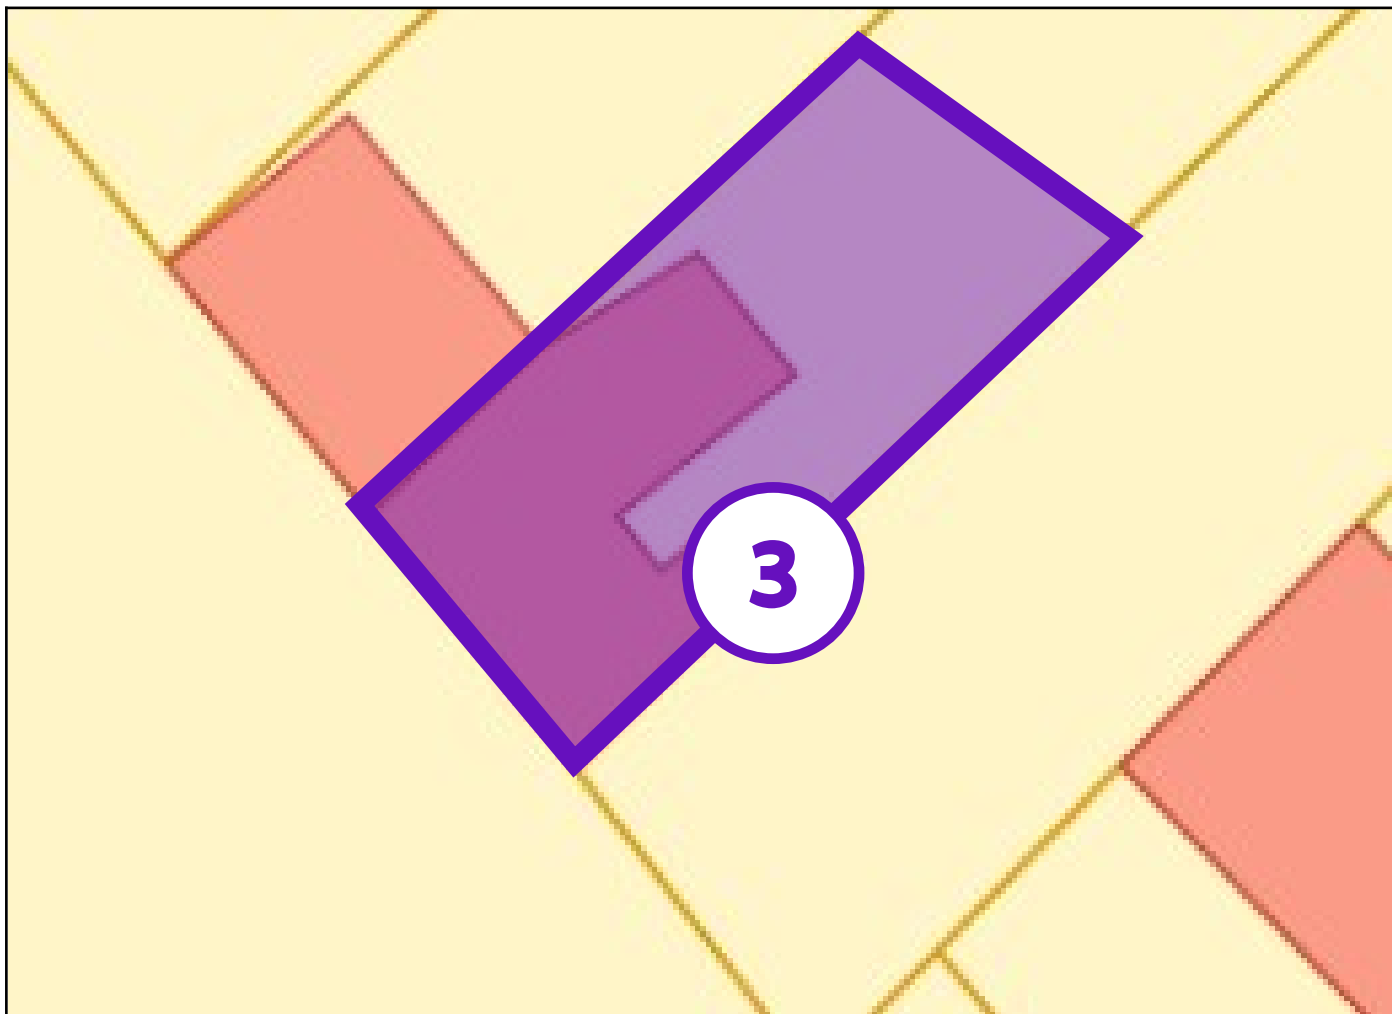
## Plan 3.1: Vaststellingen buiten de constructies

Beschrijving	Type	Actie
3. Overwoekerende vegetatie achter in de tuin	Beperking	-

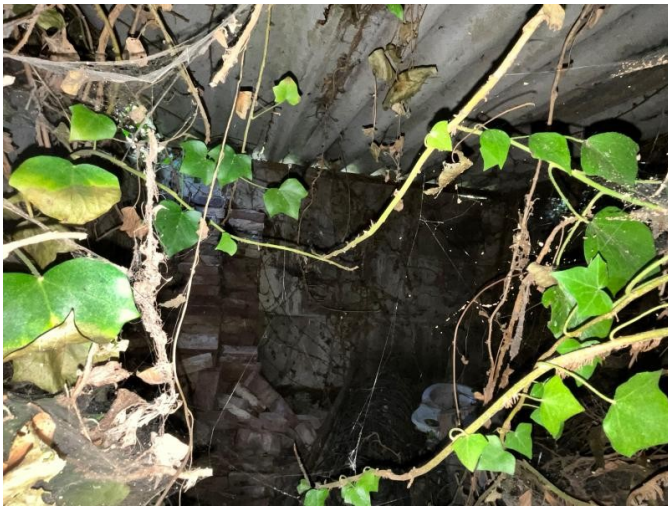
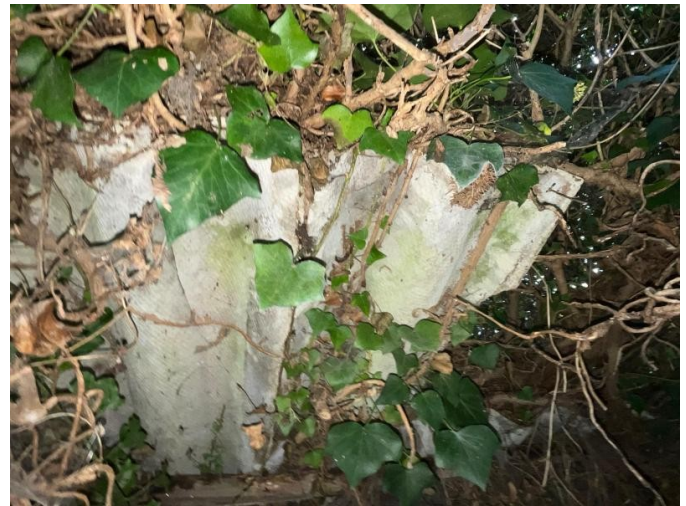
Het asbestmateriaal valt onder de mijlpaal van 2034.

Eindbeoordeling materiaalrisico	Hoog materiaalrisico en/of hoge kans op vezelvrijgave
---------------------------------	---

Gebondenheid	Categorie 1: hechtgebonden in oorsprong
Asbestsoort (vezeltype)	Crocidoliet aanwezig
Asbestconcentratie	Laag (< 50%)
Afschermingsgraad van het gehele materiaal	Geheel of deels (ook) vrij aan de binnenlucht
Toestand van het materiaal	Matig beschadigd, matig verweerd

Beschrijving	golfplaten dak
Omgeving	Grenst aan binnen- en buitenlucht
Primaire drager	Schuin dak
Asbestmateriaal	Dak- en gevelbekleding - Golfplaat
Bindmiddel van asbestmateriaal	Cement
Gebondenheid op basis van bindmiddel	Hecht
Hoeveelheid (oppervlakte - aantal)	<ul style="list-style-type: none"><li>• 12,00 m<sup>2</sup> - 1 stuk</li></ul>
Totale oppervlakte	12,00 m <sup>2</sup>
Eenvoudig bereikbaar	Ja
Bevestigingswijze	<ul style="list-style-type: none"><li>• Onbekend</li></ul>
Identificatiemethode	Vaststelling zonder monsternamen
Destructieve handeling voor identificatie	Nee
Opmerking	Moeilijk te bezichtigen maar toch kunnen identificeren dat er Ac golfplaten ophingen

**Dringend verwijderen**

- Verwijder dit asbestmateriaal zo snel mogelijk. Volg de toestand goed op.

- Eenvoudige handelingen: mag via doe-het-zelf of door werknemer(s) met opleidingsattest eenvoudige handelingen  
deze toepassing kan door doe-het-zelf verwijderd worden mits het in acht nemen van de nodige veiligheids- en beschermingsmaatregelen

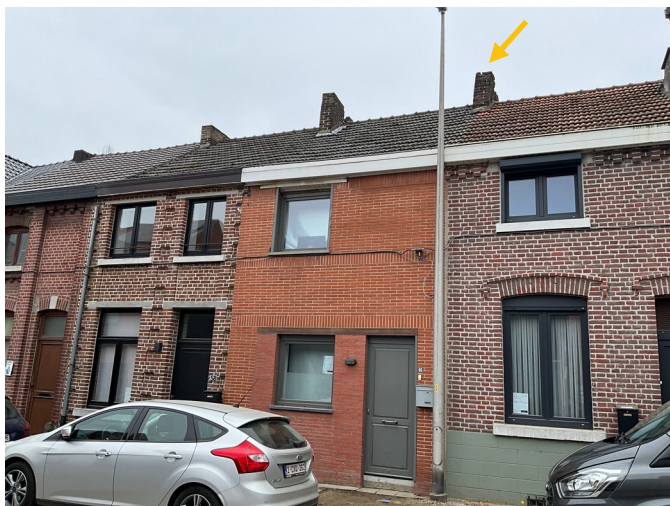
Situeringfoto

**Reden:** Het te onderzoeken materiaal situeert zich hoger dan 3,50 m te rekenen vanaf een veilige ondergrond

**Uitleg van de asbestdeskundige:** Er kan niet in de schouw gekeken worden en dus is de binnenkant niet specteerbaar. Langs de buitenzijde zitten we met een hoogte van meer dan 3,5m

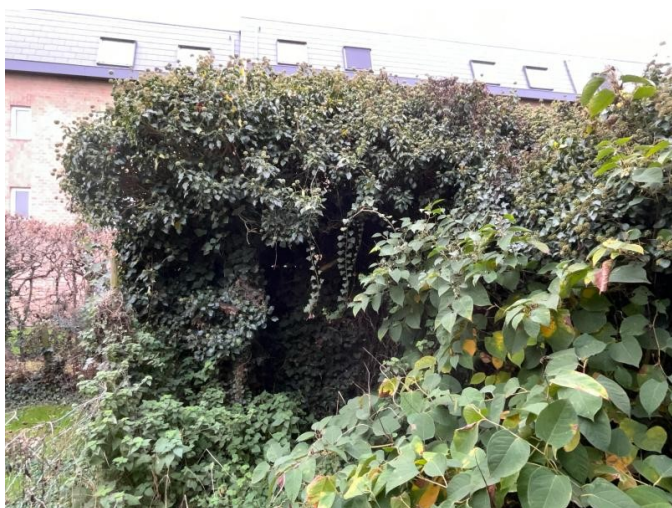
*Situeringfoto*

**Reden:** Overwoekerende vegetatie

**Uitleg van de asbestdeskundige:** Zal niet dadelijk verwijderd worden, wel een stalletje in verval zichtbaar met Ac golfplaten. Maar mogelijks liggen er nog andere verdachte materialen die niet zichtbaar zijn

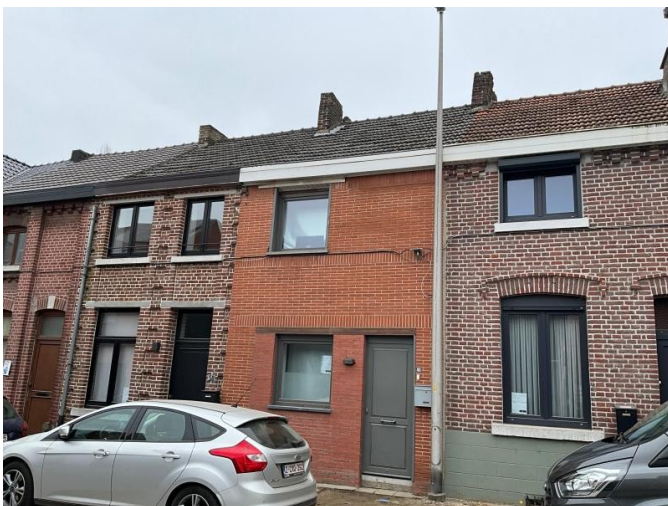
Situeringfoto

**Reden:** Het te onderzoeken materiaal situeert zich hoger dan 3,50 m te rekenen vanaf een veilige ondergrond

**Uitleg van de asbestdeskundige:** Langs de buitenkant is het dak niet inspecteerbaar wegens mee dan 3,5m en pannen liggen vast

Langs binnen is alles met gyproc afgewerkt zonder toegangsluik naar de zolder.

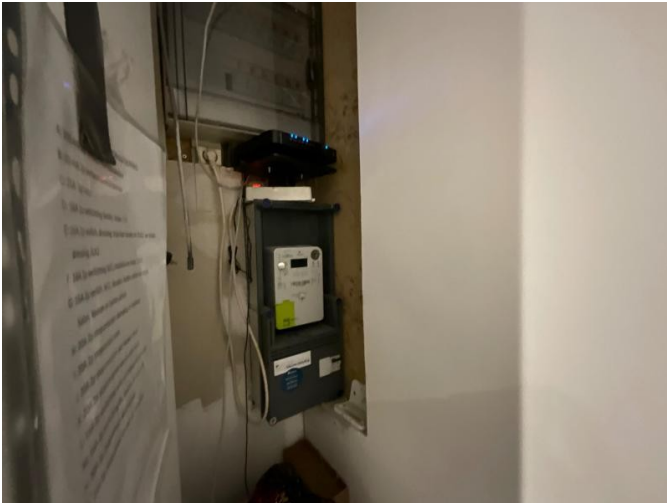
Vrije foto

Totaal met gyproc afgewerkt, zowel muren als plafonds. Geen oud pleisterwerk meer te bespeuren, behalve aan trap naar de kelder waar ook de cv hangt

Leidingen allemaal vernieuwd en modern, maar ook alle technieken zijn nieuw van 2017

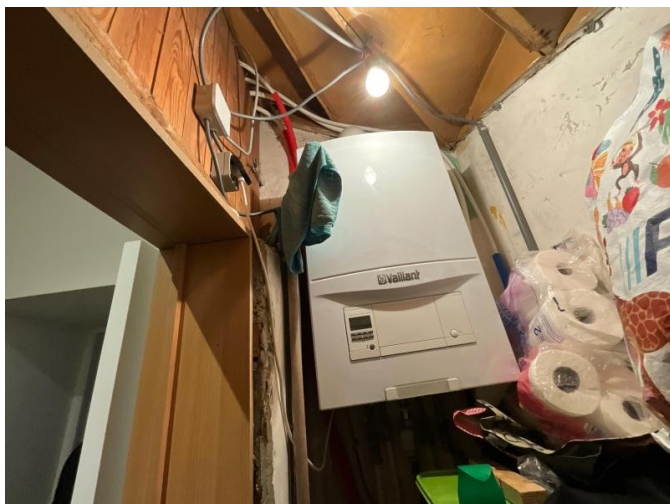
Vrije foto

De cv ketel bevat zichtbaar geen asbestverdachte materialen maar zijn er mogelijk wel nog aan de binnenkant  
De pakking is afzonderlijk bemonsterd geweest en asbestveilig bevonden

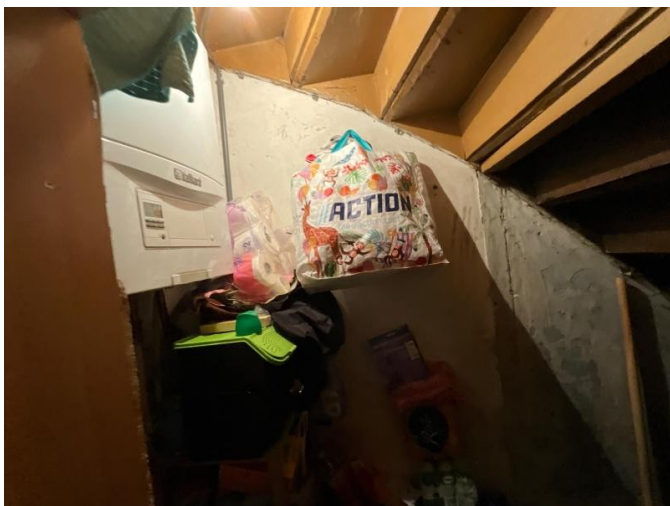
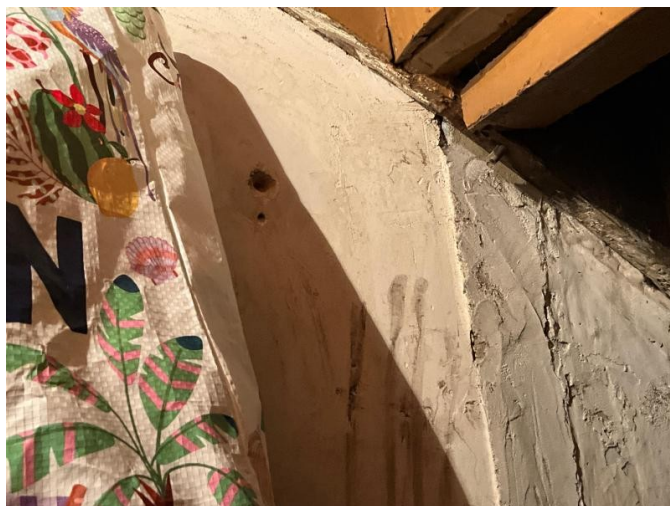
Geen asbest

#	Type	Referentie	Resultaat
7.1	Mengmonster	st01	Geen asbest

Beschrijving	pleisterwerk muren
Omgeving	Binnen
Primaire drager	Binnenwand
Bindmiddel van materiaal	Gips - kalk
Gebondenheid op basis van bindmiddel	Niet-hechtgebonden
Hoeveelheid (oppervlakte - dikte - aantal)	• 14,00 m <sup>2</sup> - 1,00 cm - 1 stuk
Totaal volume	0,14 m <sup>3</sup>
Identificatiemethode	Vaststelling met monstername
Destructieve handeling voor identificatie	Nee
Opmerking	staalnames: natte ruimte: enkel gyproc individuele ruimte: enkel gyproc Traphal en stookruimte is gelijk: enkel tegen muur van keldertrap Alle plafonds en muren (met uitzondering van kelder trap) zijn met gyproc afgewerkt. Geen zicht op wat zich achter de gyproc bevind!

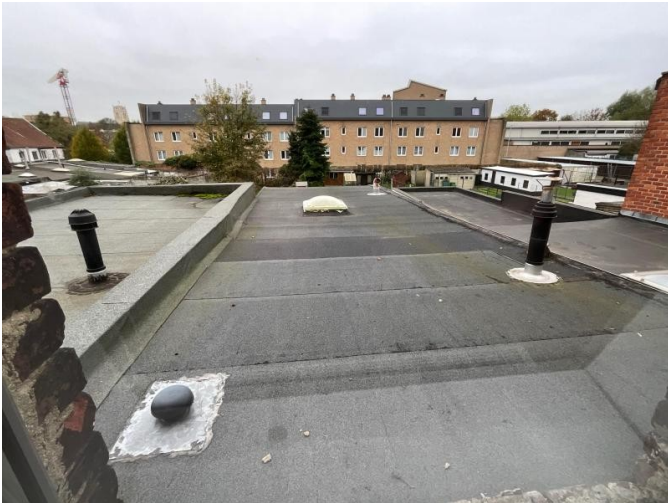
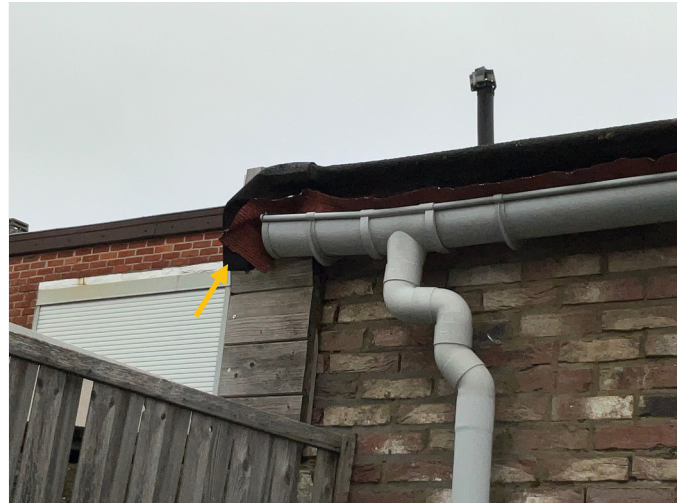
Geen asbest

#	Type	Referentie	Resultaat
8.1	Puntmonster	st04	Geen asbest

<b>Beschrijving</b>	Roofing plat dak
<b>Omgeving</b>	Binnen
<b>Primaire drager</b>	Plat dak
<b>Bindmiddel van materiaal</b>	Bitumen (roofing, teer, asfalt)
<b>Gebondenheid op basis van bindmiddel</b>	Hecht
<b>Hoeveelheid (oppervlakte - aantal)</b>	<ul style="list-style-type: none"><li>• 40,00 m<sup>2</sup> - 1 stuk</li></ul>
<b>Totale oppervlakte</b>	40,00 m <sup>2</sup>
<b>Identificatiemethode</b>	Vaststelling met monsternamen
<b>Destructieve handeling voor identificatie</b>	Nee
<b>Opmerking</b>	Staalname niet representatief voor de volledige opbouw. Enkel bovenste laag bemonsterd omdat de volledige laag bemonsteren voor lekkages kan zorgen
