# Asbestinventarisatetest

Kolonel Dusartplein 1/3, 3500 Hasselt

Attestnummer : 20241004-000349.000

Uitgegeven op : 04.10.2024

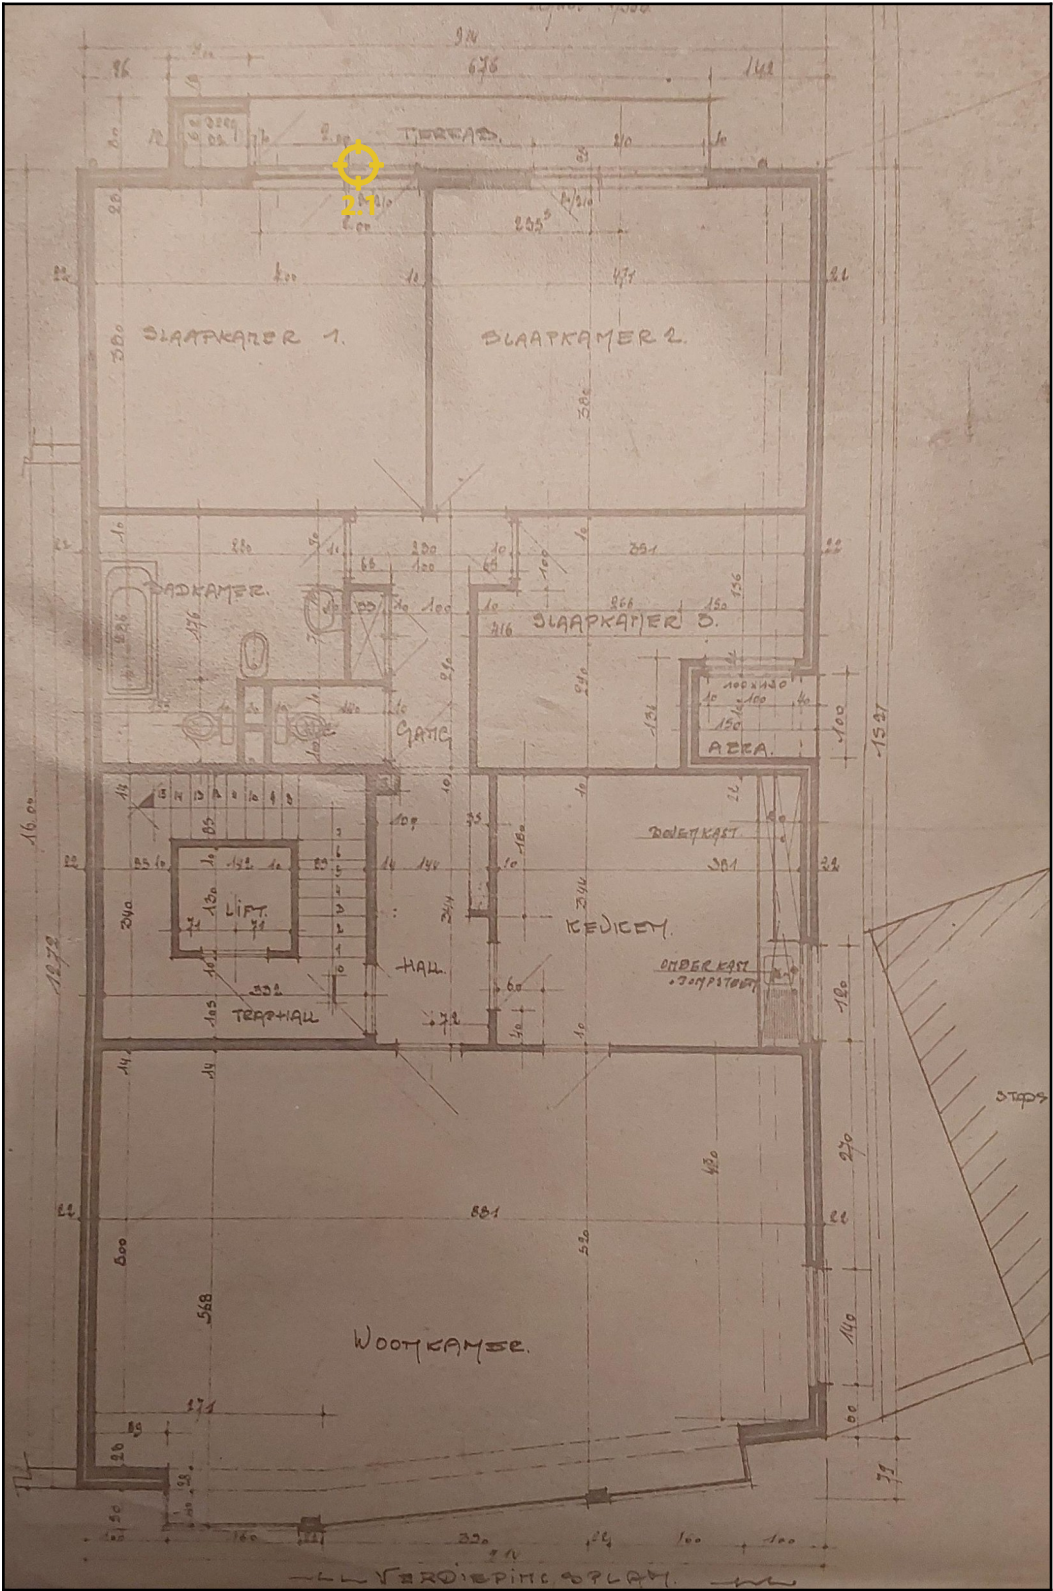
Plan 1.3: Bus 3

| 2. Mastiek ramen | Asbestmateriaal | Zorgvuldig beheren |
| 2.1 Code: Mm04 | Puntmonster | - |

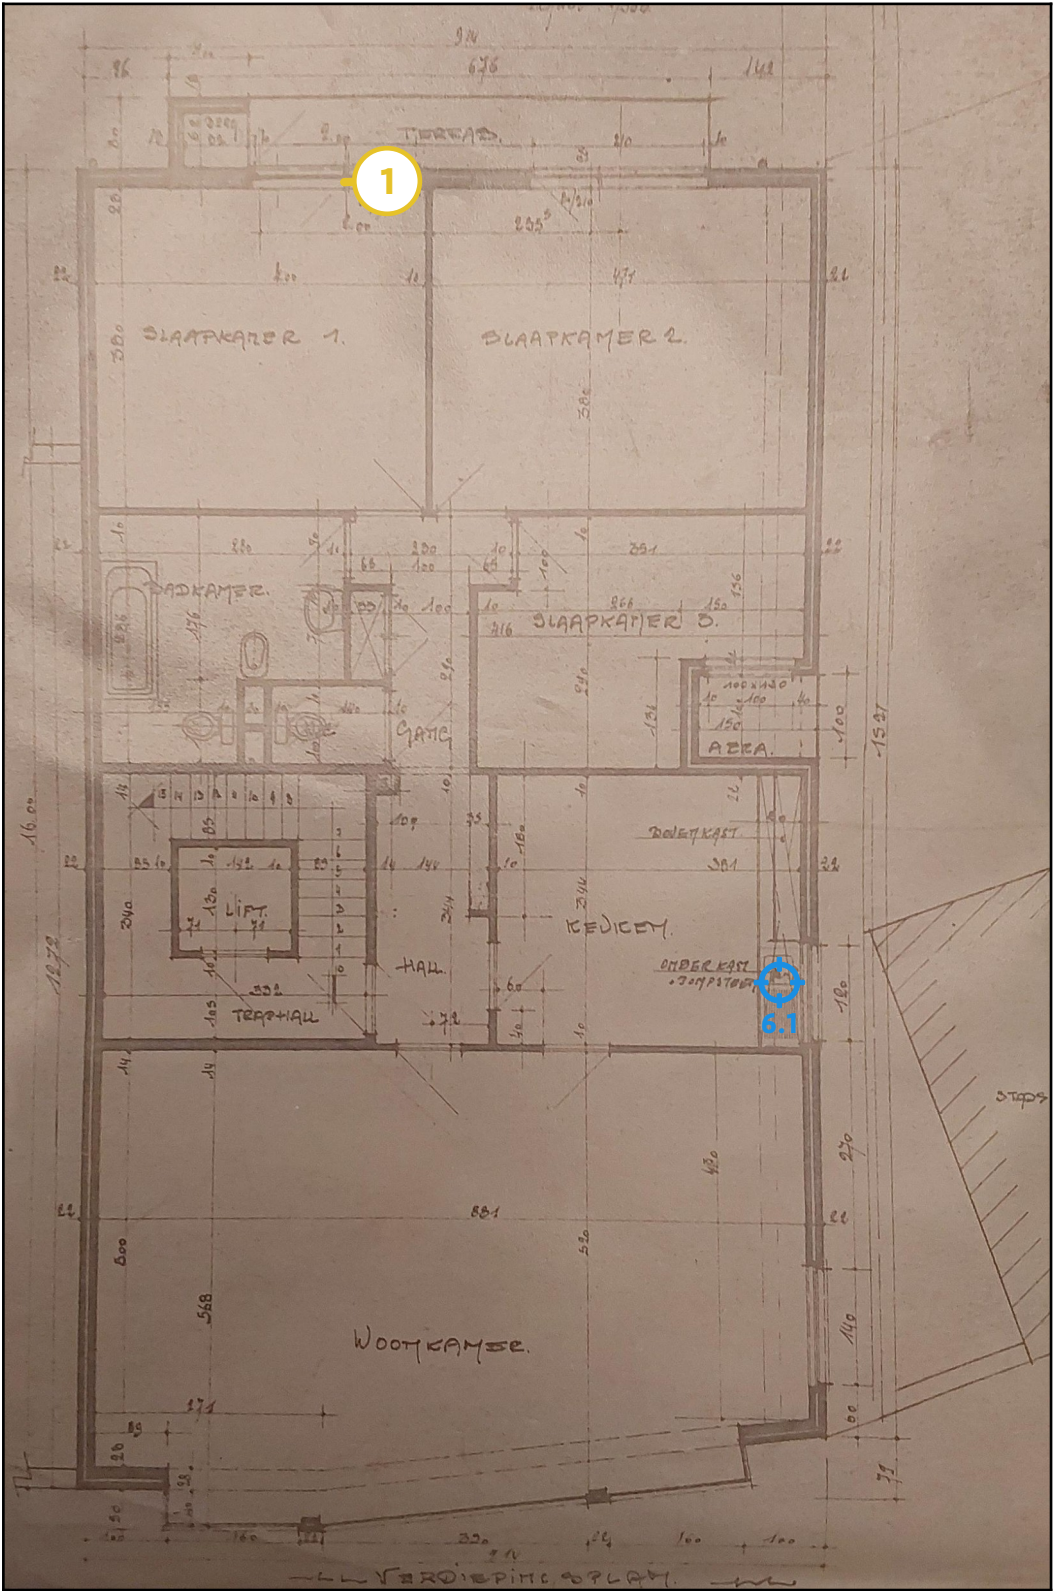
Plan 1.4: Bus 3

| 1. Glasal beplating | Asbestmateriaal | Zorgvuldig beheren |
| 6. Antidreunplaat | Geen asbest | - |
| 6.1 Code: Mm03 | Puntmonster | - |

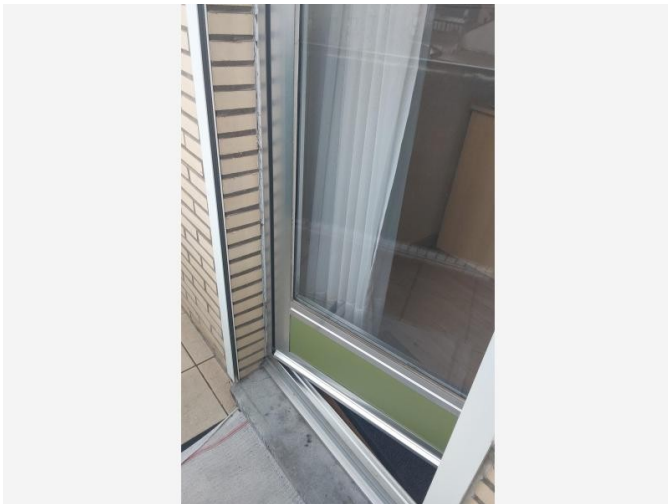
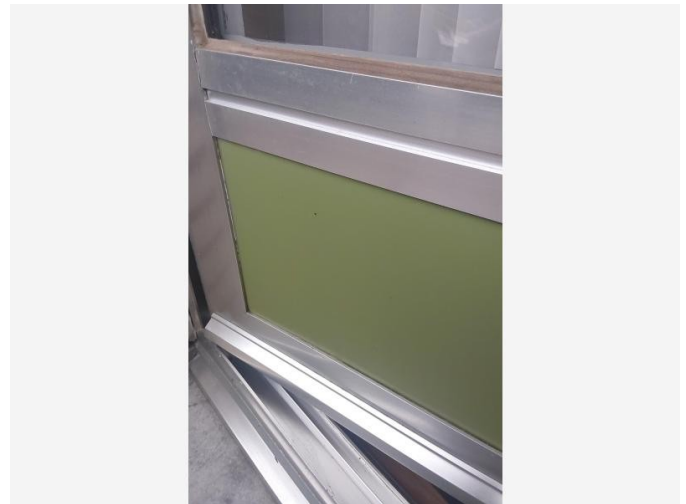
Het asbestmateriaal valt onder de mijlpaal van 2040.

Zorgvuldig beheren

| Eindbeoordeling materiaalrisico | Laag materiaalrisico en/of verlaagde kans op vezelvrijgave |

| Gebondenheid | Categorie 1: hechtgebonden in oorsprong |
| Asbestsoort (vezeltype) | Crocidoliet aanwezig |
| Asbestconcentratie | Laag (< 50%) |
| Afschermingsgraad van het gehele materiaal | Geheel of deels (ook) vrij aan binnenluchtstromen |
| Toestand van het materiaal | Onbeschadigd, niet verweerd |

| Beschrijving | Glasal beplating |
| Asbestmateriaal | Plaat, paneel, tablet - Geëmailleerd, type Glasal |

- Zorg voor een veilig beheer. Vermijd het beschadigen van het asbestmateriaal. Controleer de toestand jaarlijks op wijzigingen.
- Zorg voor een veilig beheer en verwijder dit asbestmateriaal wanneer het bij werken eenvoudig bereikbaar wordt. Controleer de toestand jaarlijks op wijzigingen.

- Eenvoudige handelingen: mag via doe-het-zelf of door werknemer(s) met opleidingsattest eenvoudige handelingen  
Hechtgebonden materiaal in onbeschadigde staat mag verwijderd worden dmv doe het zelf methode of door werknemers met opleidingsattest eenvoudige handelingen.

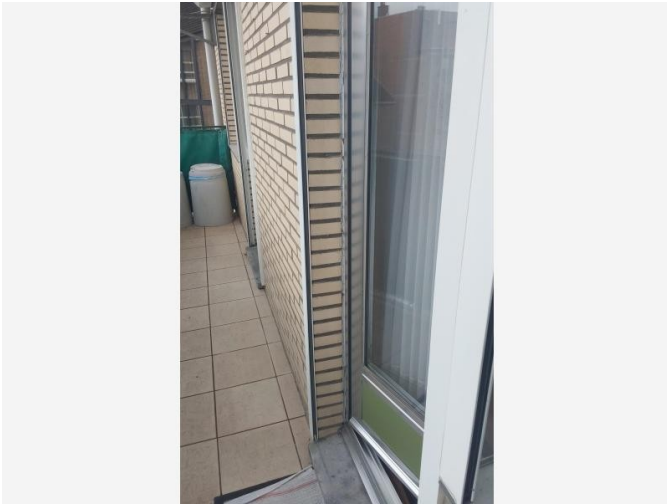
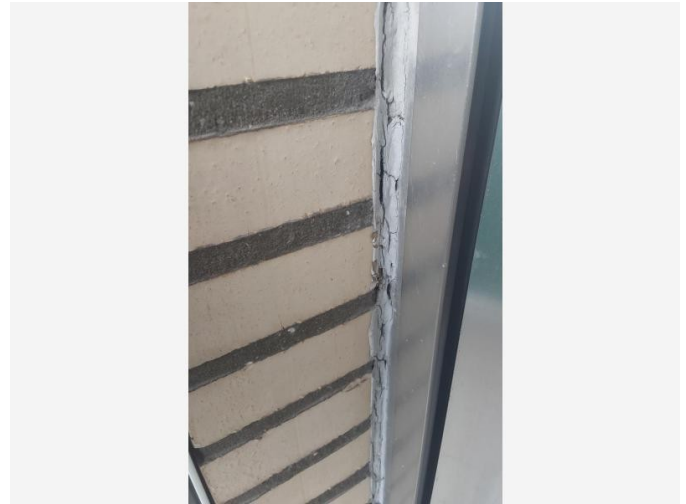
Het asbestmateriaal valt onder de mijlpaal van 2040.

Zorgvuldig beheren

| Eindbeoordeling materiaalrisico | Laag materiaalrisico en/of verlaagde kans op vezelvrijgave |

| Gebondenheid | Categorie 1: hechtgebonden in oorsprong |
| Asbestsoort (vezeltype) | Alleen chrysotiel |
| Asbestconcentratie | Laag (< 50%) |
| Afschermingsgraad van het gehele materiaal | Geheel of deels (ook) vrij aan de binnenlucht |
| Toestand van het materiaal | Licht beschadigd, licht verweerd. Intact calciumsilicaatmateriaal of categorie III 'gebondenheid' |

| # | Type | Referentie | Resultaat |
|---|---|---|---|
| 2.1 | Puntmonster | Mm04 | Chrysotiel |

| Beschrijving | Mastiek ramen |
| Asbestmateriaal | In-situ afwerkingslagen - Pasta, stopverf, voegsel, stopsel, vulsel, mastiek, kitten, ... |

- Zorg voor een veilig beheer. Vermijd het beschadigen van het asbestmateriaal. Controleer de toestand jaarlijks op wijzigingen.
- Zorg voor een veilig beheer en verwijder dit asbestmateriaal wanneer het bij werken eenvoudig bereikbaar wordt. Controleer de toestand jaarlijks op wijzigingen.

- Eenvoudige handelingen: mag via doe-het-zelf of door werknemer(s) met opleidingsattest eenvoudige handelingen  
Hechtgebonden materiaal mag verwijderd worden dmv doe het zelf methode of door werknemers met opleidingsattest eenvoudige handelingen.

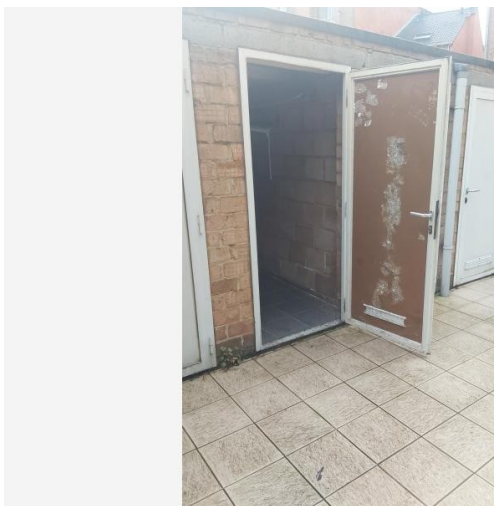
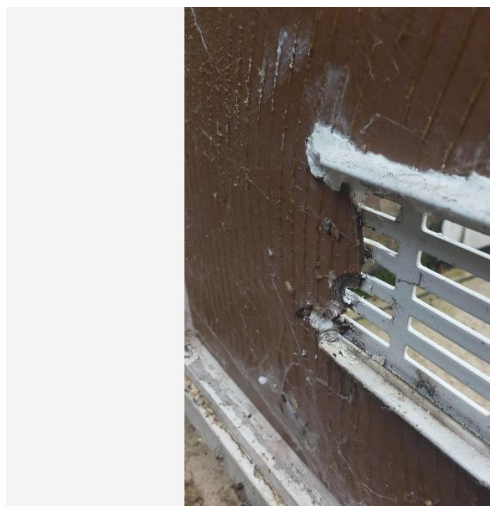
## Fiche 4: Deur

Geen asbest

| # | Type | Referentie | Resultaat |
|---|---|---|---|
| 4.1 | Puntmonster | Mm05 | Geen asbest |

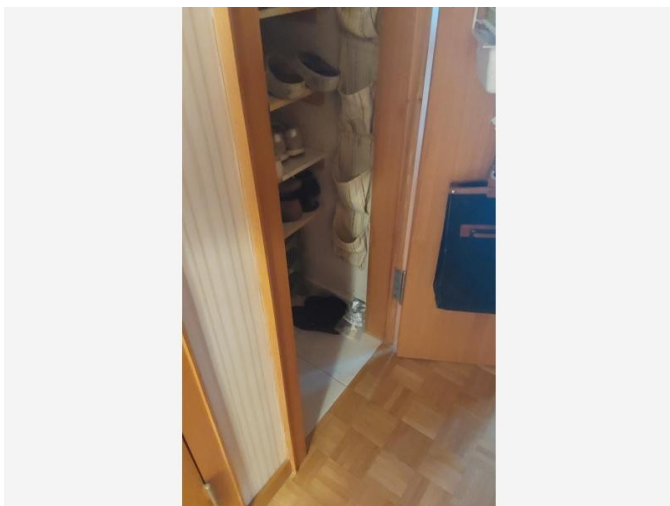
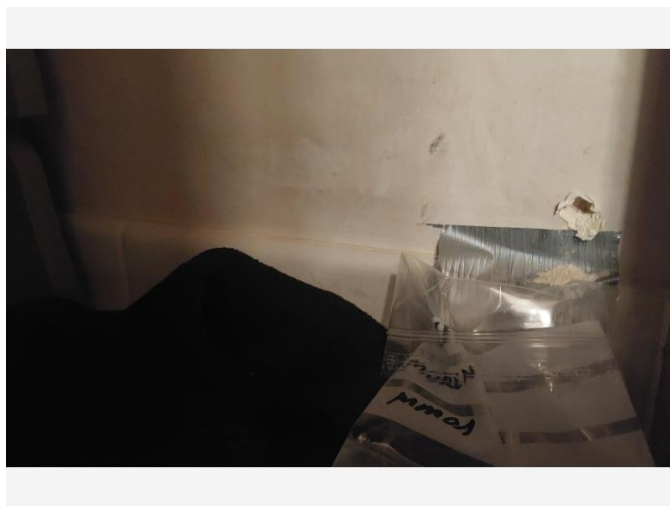
## Fiche 5: Pleister muren

Geen asbest

| # | Type | Referentie | Resultaat |
|---|---|---|---|
| 5.1 | Mengmonster | Mm01 | Geen asbest |

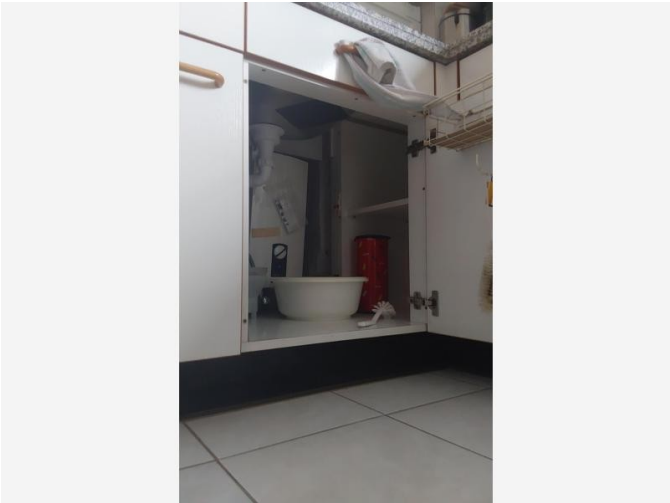
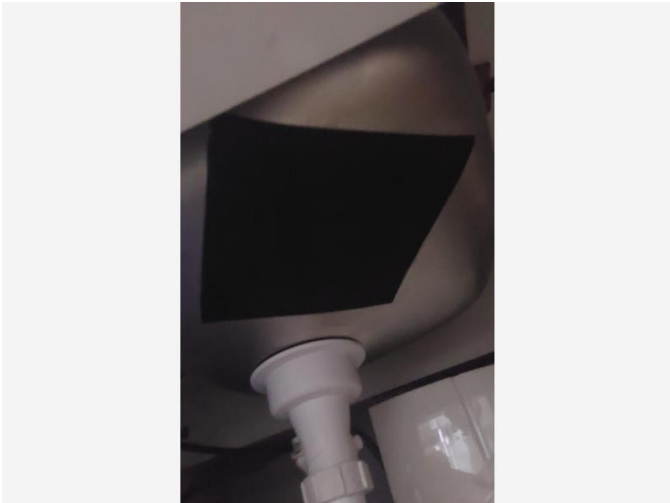
Geen asbest

| # | Type | Referentie | Resultaat |
|---|---|---|---|
| 6.1 | Puntmonster | Mm03 | Geen asbest |

| Beschrijving | Antidreunplaat |
