# Asbestinventarisatetest

Aerschotstraat 84, 9100 Sint-Niklaas

Attestnummer : 20250514-000246.000

Uitgegeven op : 14.05.2025

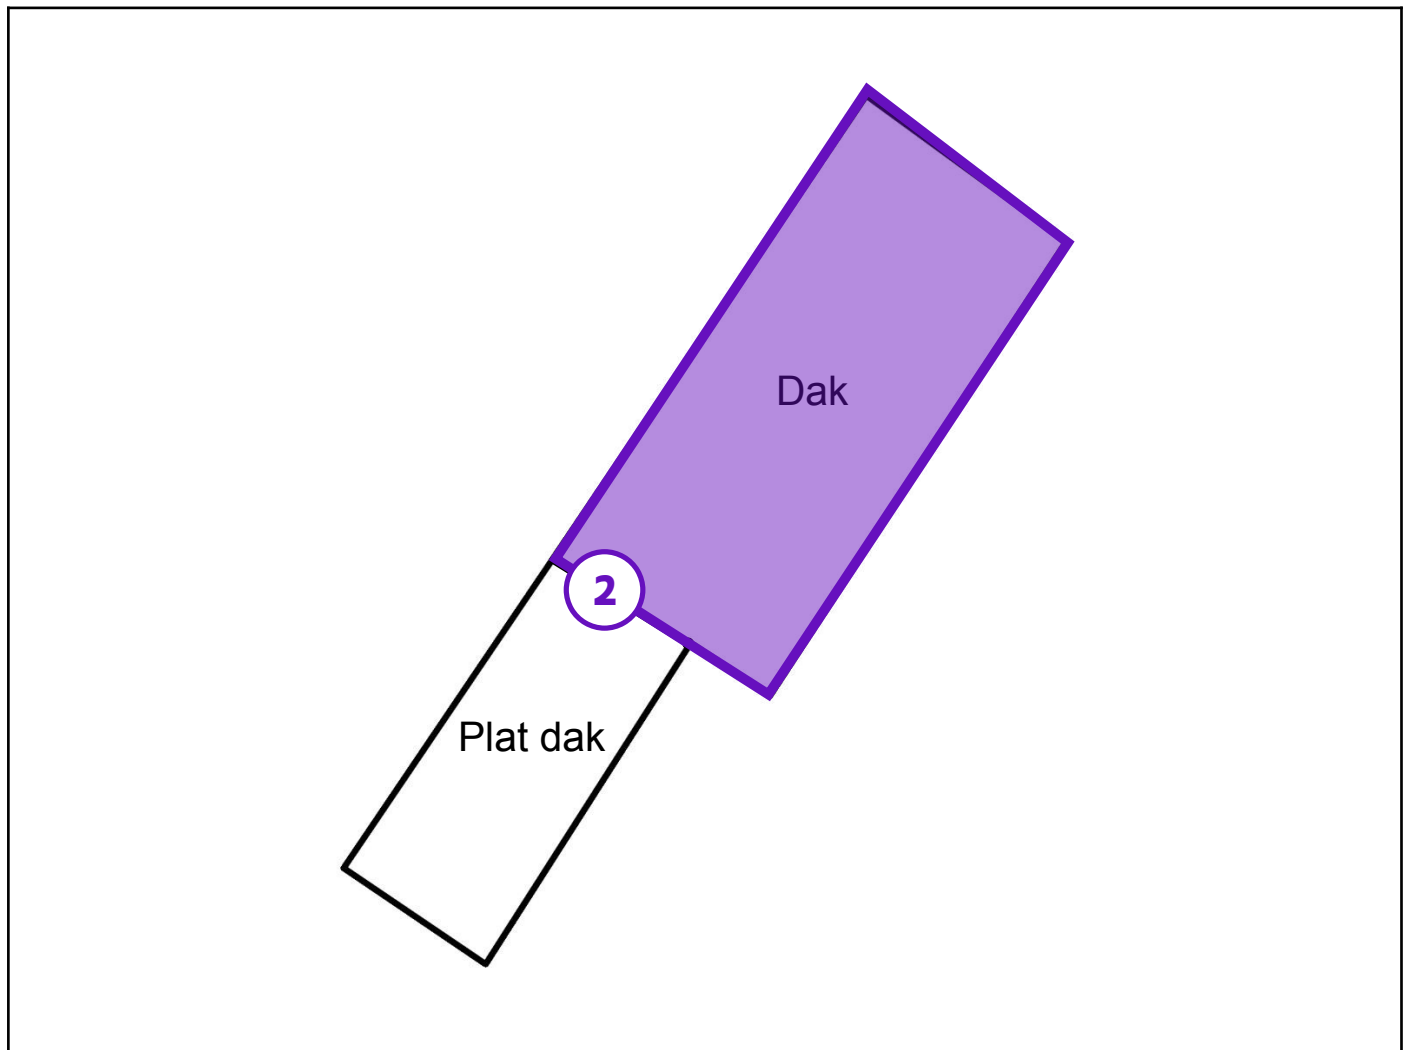
## Plan 1.7: Dak : onderdak

| Beschrijving | Type | Actie |
|---|---|---|
| 2. Onderdak | Advies | - |

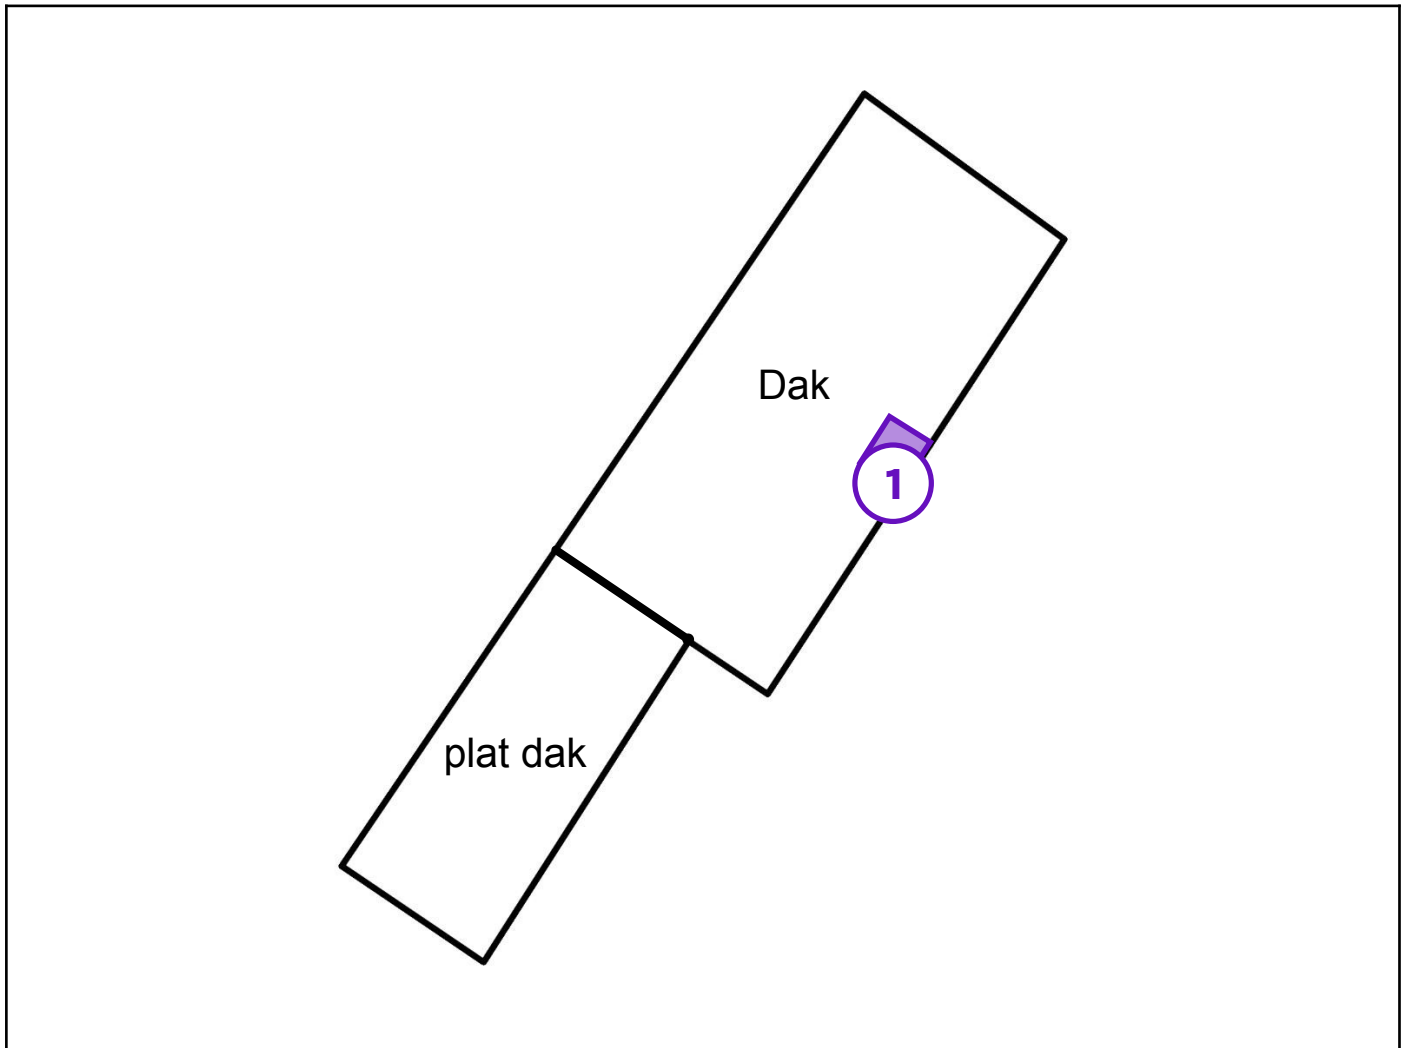
## Plan 1.8: Dak : beperking schouw

| Beschrijving | Type | Actie |
|---|---|---|
| 1. Beperking schouw | Beperking | - |

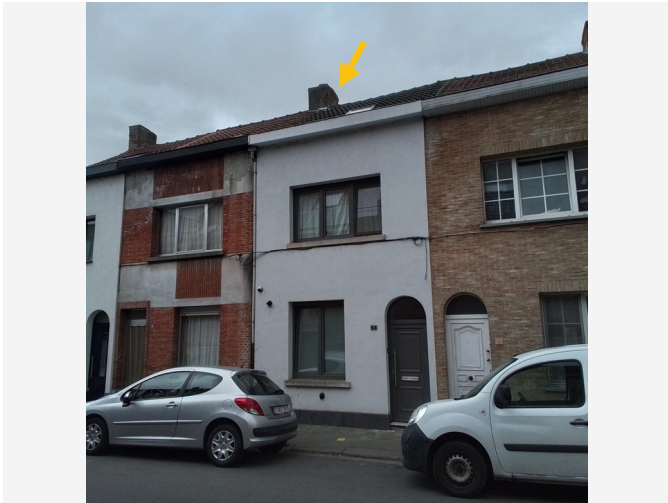
*Situeringsfoto*

### Permanente beperking

**Reden:** Het te onderzoeken materiaal situeert zich hoger dan 3,50 m te rekenen vanaf een veilige ondergrond

**Uitleg van de asbestdeskundige:** De schouw is afgewerkt langs binnen en hoger dan 3m50 langs de buitenkant.

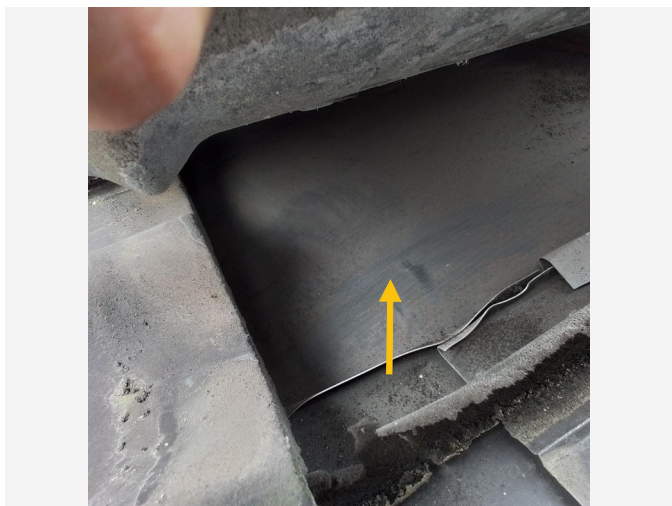
Vrije foto

### Advies

Onderdak bestaat uit bplex.

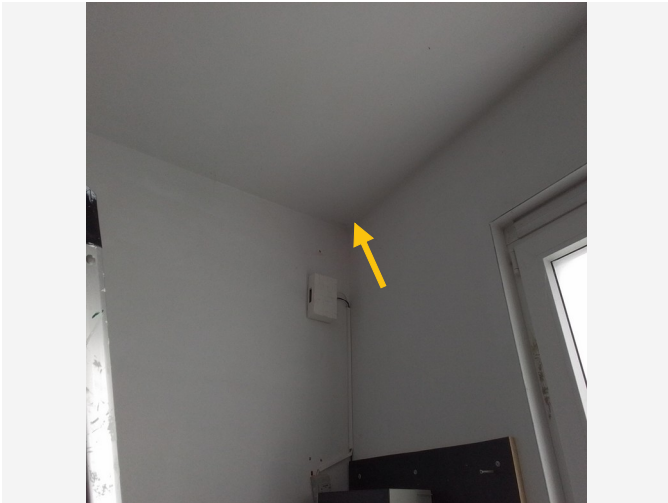
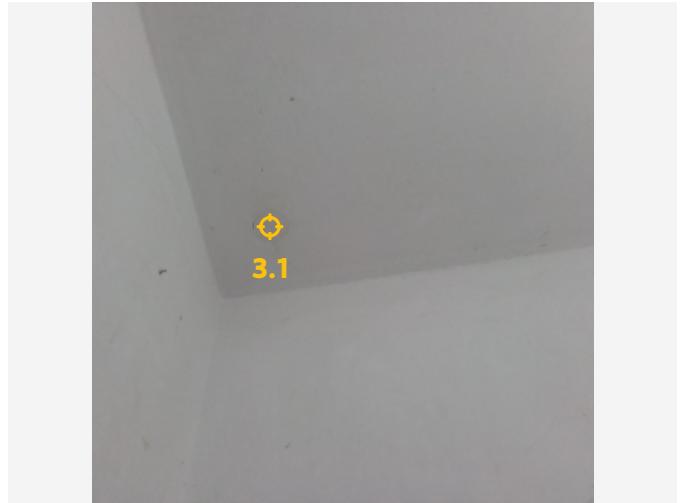
## Fiche 3: Pleisterwerk plafond

### Conclusie

Geen asbest

| # | Type | Referentie | Resultaat |
|---|---|---|---|
| 3.1 | Mengmonster | MM02 | Geen asbest |

| Bindmiddel van materiaal | Gips - kalk |
| Gebondenheid op basis van bindmiddel | Niet-hechtgebonden |

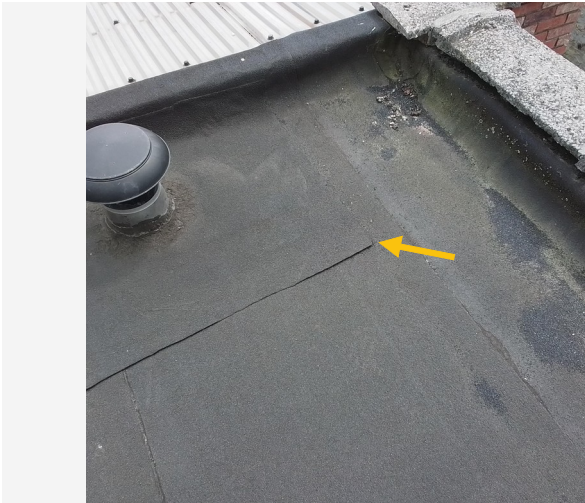
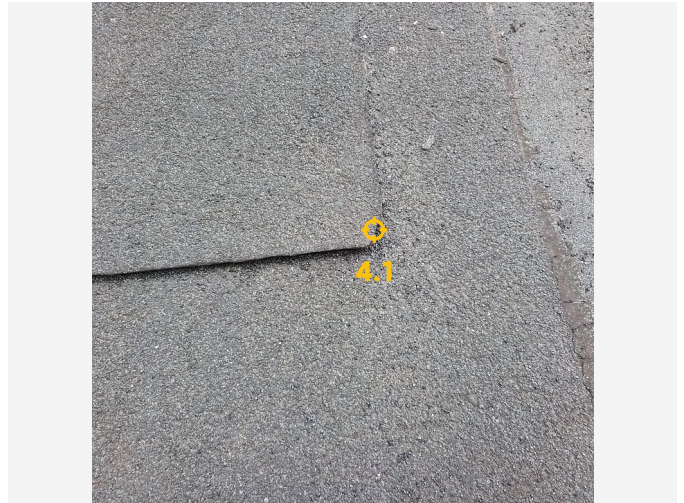
## Fiche 4: Roofing plat dak

### Conclusie

Geen asbest

| # | Type | Referentie | Resultaat |
|---|---|---|---|
| 4.1 | Mengmonster | MM03 | Geen asbest |

| Bindmiddel van materiaal | Bitumen (roofing, teer, asfalt) |
| Gebondenheid op basis van bindmiddel | Hecht |

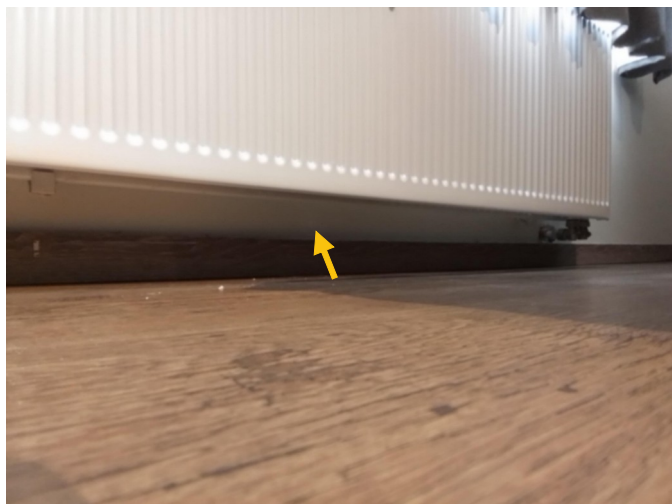
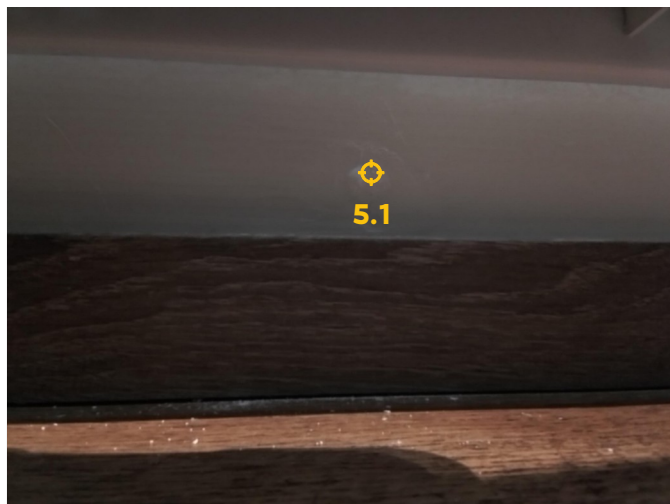
## Fiche 5: Pleisterwerk wanden

### Conclusie

Geen asbest

| # | Type | Referentie | Resultaat |
|---|---|---|---|
| 5.1 | Mengmonster | MM01 | Geen asbest |

| Bindmiddel van materiaal | Gips - kalk |
| Gebondenheid op basis van bindmiddel | Niet-hechtgebonden |
