# Asbestinventarisatetest

Spoorwegstraat 90, 3945 Tessenderlo-Ham

Attestnummer : 20250221-000388.000

Uitgegeven op : 21.02.2025

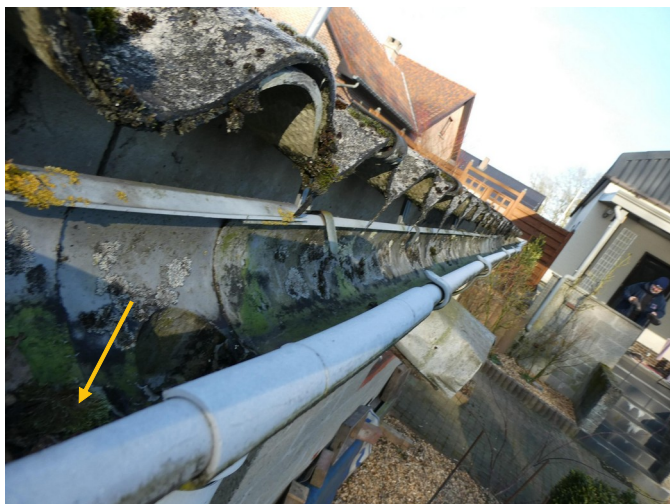
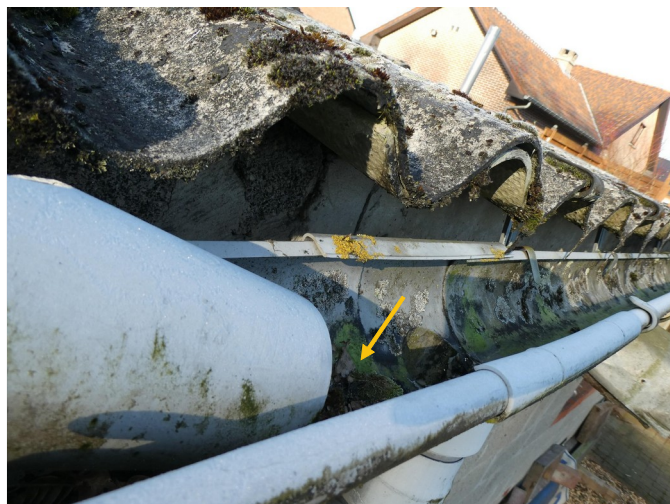
| Beschrijving | Afval in goot, van tuinhuis |
| Type afvalstof | Betreft resten (contaminatie) van verwerking of beschadiging |
| Type resten (contaminatie) | <ul style="list-style-type: none"><li>• Stof, deeltjes &lt; 4 mm, flinters, gruis (los, opliggend)</li></ul> |
| Bron van de resten | Er zijn nog resten mos aanwezig. |
| Gebondenheid resten | Niet hecht |
| Hoeveelheid (gewicht - aantal) | <ul style="list-style-type: none"><li>• 1,00 kg - 1 stuk</li></ul> |

**Dringend verwijderen**

- Verwijder het asbestafval.

- Eenvoudige handelingen: mag via doe-het-zelf of door werknemer(s) met opleidingsattest eenvoudige handelingen  
De juist PDM dragen en ook zorgen dat je het afval juist verwijderd en het sorteren als asbestafval.

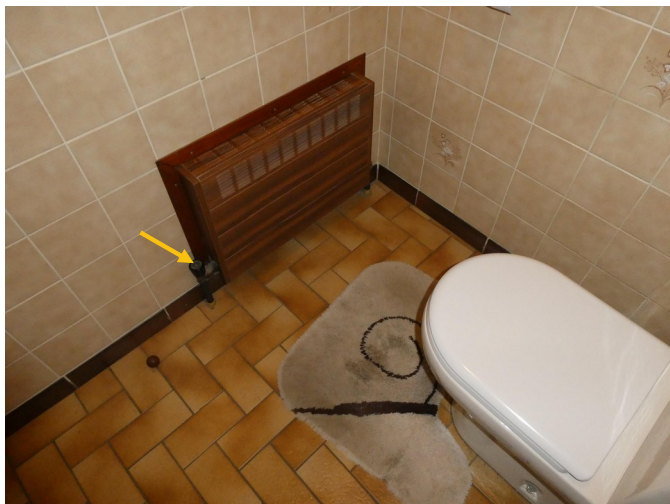
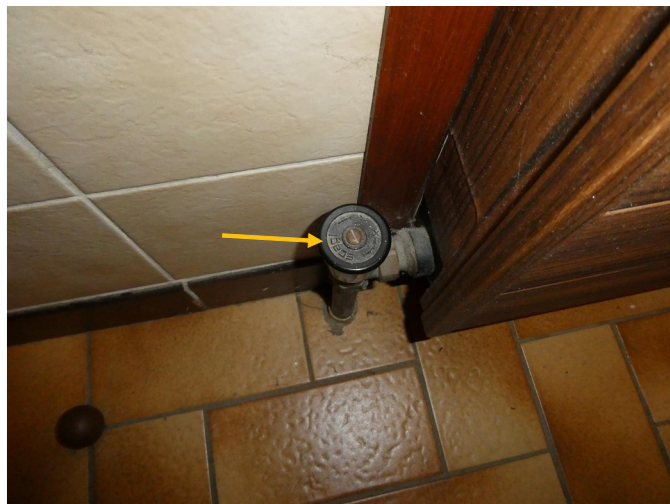
| Eindbeoordeling materiaalrisico | Verhoogd materiaalrisico en/of verhoogde kans op vezelvrijgave |

| Asbestsoort (vezeltype) | Crocidoliet aanwezig |
| Toestand van het materiaal | Licht beschadigd, licht verweerd. Intact calciumsilicaatmateriaal of categorie III 'gebondenheid' |

| Beschrijving | Radiatorknop |
| Asbestmateriaal | Plaat, paneel, tablet - Type Bakeliet |

Verwijderen

- Zorg voor een veilig beheer. Vermijd het beschadigen van het asbestmateriaal. Controleer de toestand jaarlijks op wijzigingen.

- Eenvoudige handelingen: mag via doe-het-zelf of door werknemer(s) met opleidingsattest eenvoudige handelingen  
Bakkeliët kan altijd asbest bevatten, deze radiatorknop kan men best voorzichtig losschroeven en dubbel verpakt afvoeren. Deze radiatorknop staat op elke radiator in de woning. Deze radiatorknop is aanwezig in de WC en wasplaats.

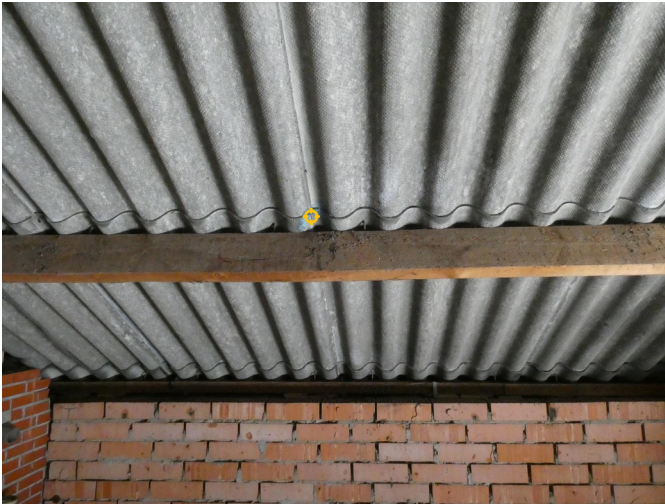
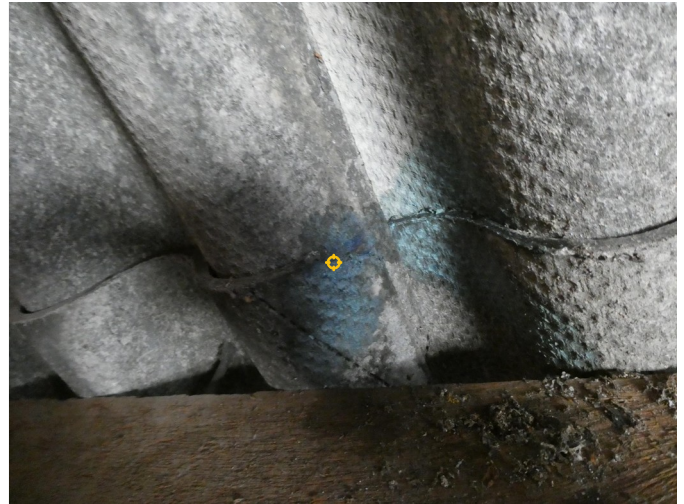
Goten moeten regelmatig gereinigd worden, deze zijn hoger gelegen dan 3,5m

| Eindbeoordeling materiaalrisico | Verhoogd materiaalrisico en/of verhoogde kans op vezelvrijgave |

| Asbestsoort (vezeltype) | Alleen chrysotiel |
| Toestand van het materiaal | Matig beschadigd, matig verweerd |

| # | Type | Referentie | Resultaat |
|---|---|---|---|
| 3.1 | Puntmonster | 3 | Chrysotiel |

| Beschrijving | Golfplaten dak woning |
| Hoeveelheid (oppervlakte - aantal) | • 220,00 m <sup>2</sup> - 1 stuk |

Verwijderen

- Zorg voor een veilig beheer. Vermijd het beschadigen van het asbestmateriaal. Controleer de toestand jaarlijks op wijzigingen.
- Hemelwater dat afspoelt van asbestcement daken of gevels kan asbestdeeltjes bevatten. Gebruik het enkel voor gesloten circuits (bv. spoelen toiletten). Reinig na het vervangen van het dak of de gevel de dakgoten en regenwaterput of -ton om asbesthoudend sediment of slib te verwijderen

- Eenvoudige handelingen: mag via doe-het-zelf of door werknemer(s) met opleidingsattest eenvoudige handelingen  
Hecht gebonden toepassing die zonder beschadiging kan verwijderen, mits de nodige voorzorgsmaatregelen

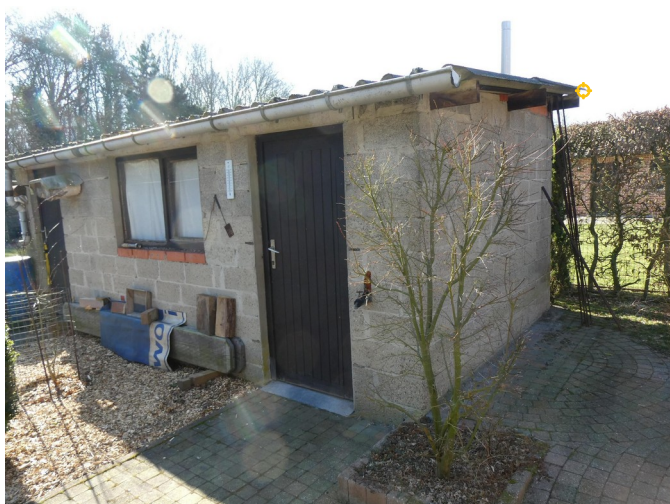
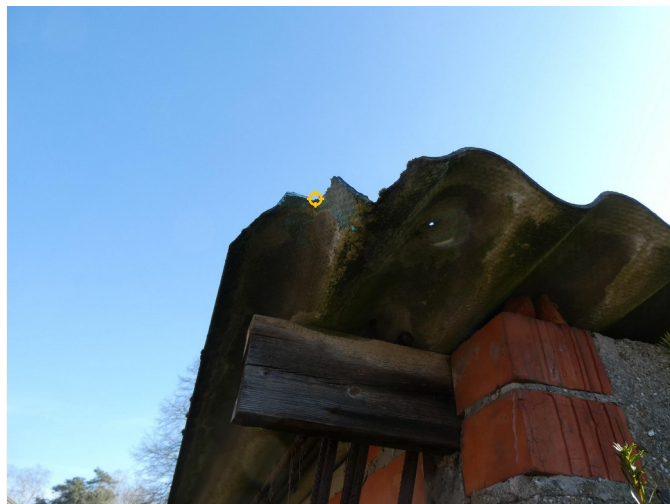
| Eindbeoordeling materiaalrisico | Verhoogd materiaalrisico en/of verhoogde kans op vezelvrijgave |
| Opmerking | De wind waait door het tuinhuis |

| Asbestsoort (vezeltype) | Crocidoliet aanwezig |
| Toestand van het materiaal | Matig beschadigd, matig verweerd |

| # | Type | Referentie | Resultaat |
|---|---|---|---|
| 4.1 | Puntmonster | 4 | Crocidoliet, Chrysotiel |

| Beschrijving | Golfplaten tuinhuis |
| Hoeveelheid (oppervlakte - aantal) | • 21,00 m <sup>2</sup> - 1 stuk |

Verwijderen

- Zorg voor een veilig beheer. Vermijd het beschadigen van het asbestmateriaal. Controleer de toestand jaarlijks op wijzigingen.
- Hemelwater dat afspoelt van asbestcement daken of gevels kan asbestdeeltjes bevatten. Gebruik het enkel voor gesloten circuits (bv. spoelen toiletten). Reinig na het vervangen van het dak of de gevel de dakgoten en regenwaterput of -ton om asbesthoudend sediment of slib te verwijderen

- Eenvoudige handelingen: mag via doe-het-zelf of door werknemer(s) met opleidingsattest eenvoudige handelingen  
Hecht gebonden toepassing die zonder beschadiging kan verwijderen, mits de nodige voorzorgsmaatregelen.

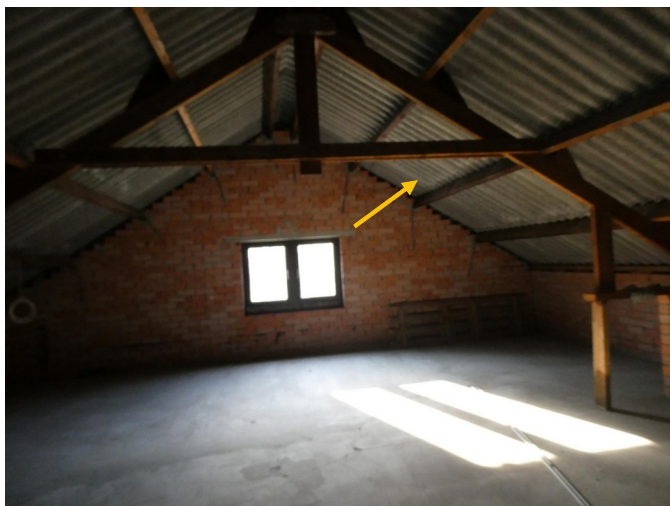
## Fiche 5: Er is geen onderdak aanwezig

Er is geen onderdak aanwezig, je kan wel de golfplaten zien.

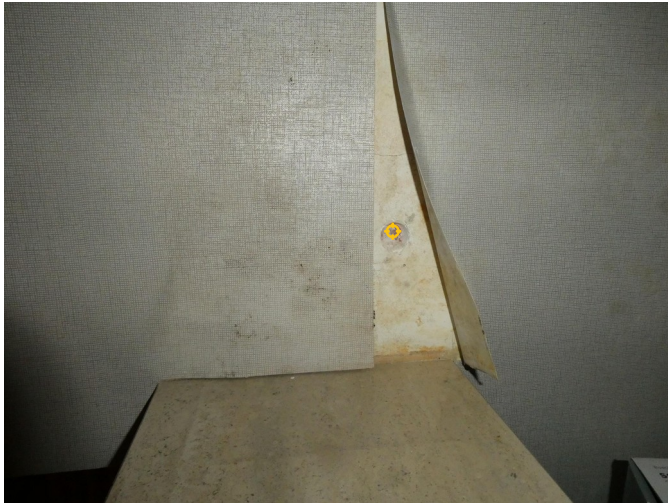
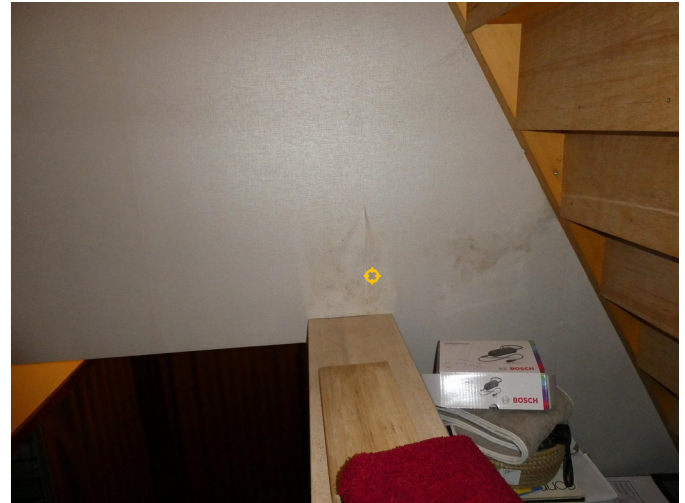
## Fiche 6: Pleisterwerk muren

Geen asbest

| # | Type | Referentie | Resultaat |
|---|---|---|---|
| 6.1 | Mengmonster | 1 | Geen asbest |

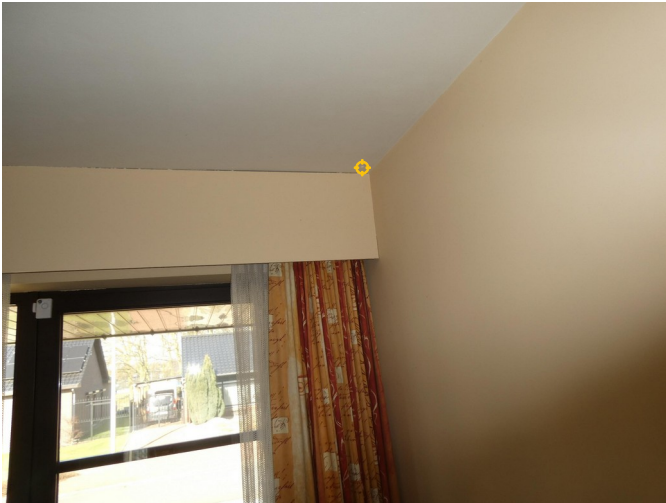
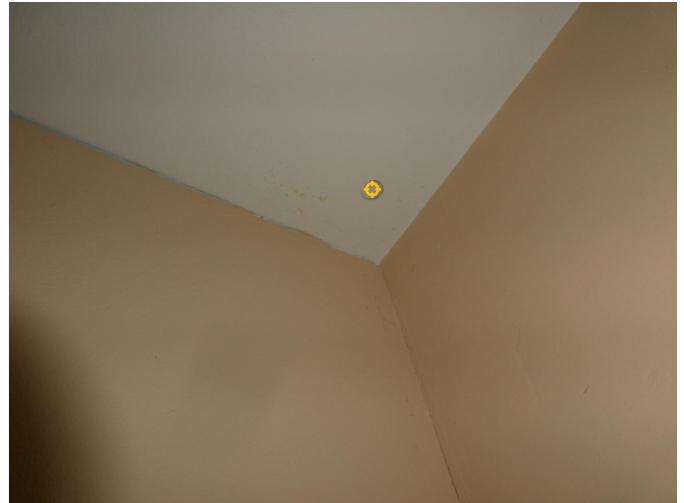
## Fiche 7: Pleisterwerk plafons

Geen asbest

| # | Type | Referentie | Resultaat |
|---|---|---|---|
| 7.1 | Mengmonster | 2 | Geen asbest |

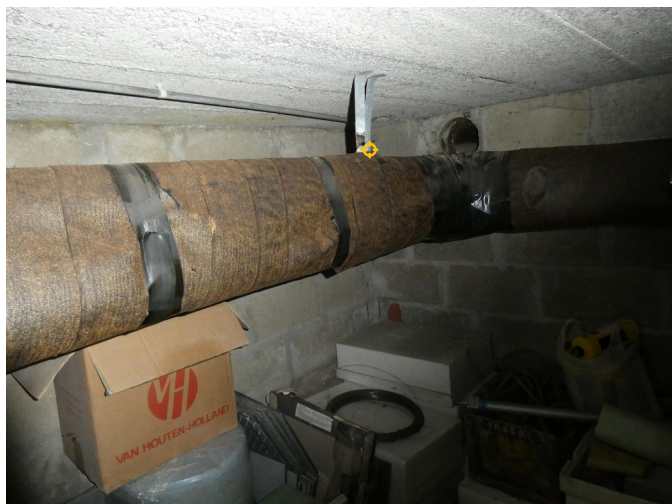
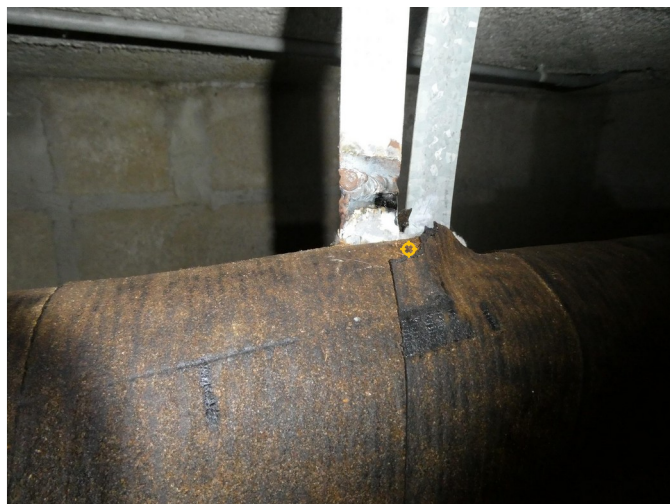
## Fiche 8: Roofing rond VW buizen in kruipkelder

Geen asbest

| # | Type | Referentie | Resultaat |
|---|---|---|---|
| 8.1 | Mengmonster | 6 | Geen asbest |

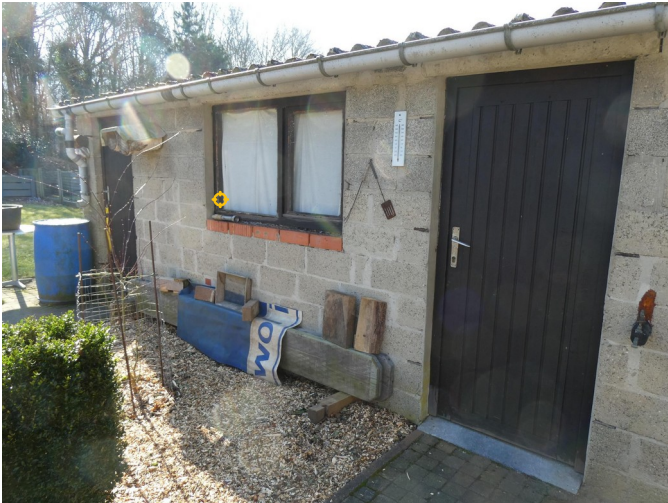
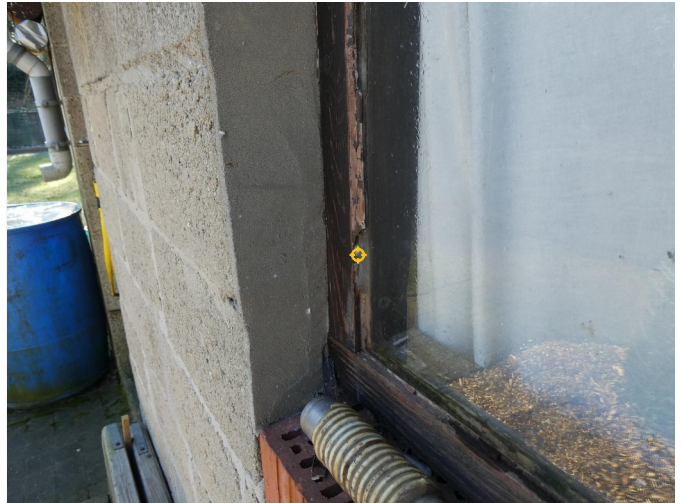
## Fiche 9: Stopverf tuinhuis

Geen asbest

| # | Type | Referentie | Resultaat |
|---|---|---|---|
| 9.1 | Puntmonster | 5 | Geen asbest |
