# Asbestinventarisatetest

Grensstraat 5, 8691 Alveringem

Attestnummer : 20230206-000467.000

Uitgegeven op : 06.02.2023

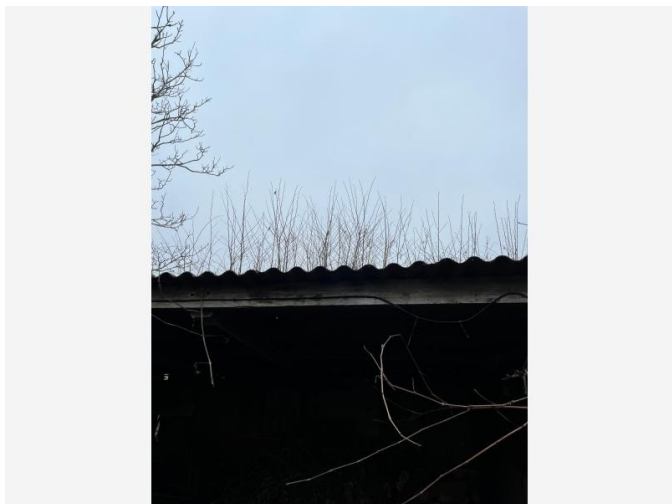
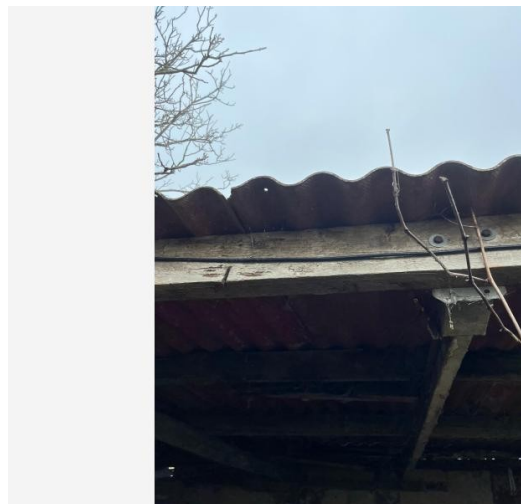
| Fiche 1: Golfplaat..... | 13 |

| Eindbeoordeling materiaalrisico | Verhoogd materiaalrisico en/of verhoogde kans op vezelvrijgave |

| Toestand van het materiaal | Matig beschadigd, matig verweerd |

| # | Type | Referentie | Resultaat |
|---|---|---|---|
| 1.1 | Puntmonster | 23-015546 | Chrysotiel |

| Asbestmateriaal | Dak- en gevelbekleding - Golfplaat |

Het asbestmateriaal valt onder de mijlpaal van 2034.

Verwijderen

- Zorg voor een veilig beheer en verwijder dit asbestmateriaal wanneer het bij werken eenvoudig bereikbaar wordt. Controleer de toestand jaarlijks op wijzigingen.

- Eenvoudige handelingen: enkel door erkend asbestverwijderaar  
Deze toepassing zal breken bij het verwijderen, vandaar dat dit door een erkend verwijderaar dient te gebeuren.

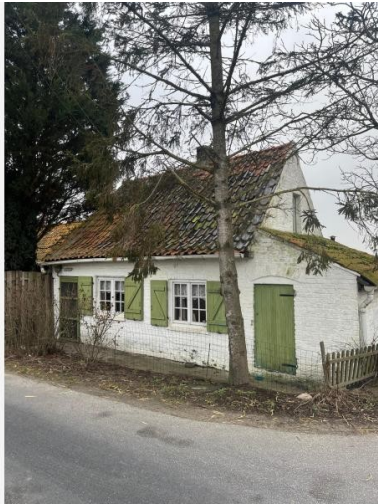
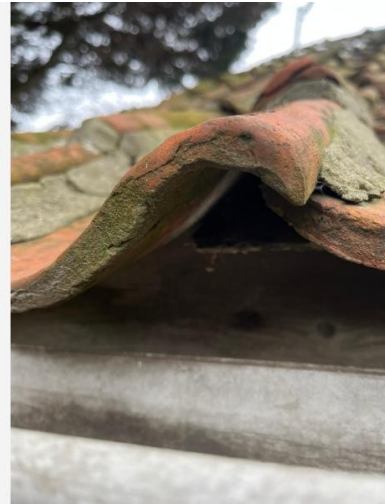
| Fiche 2: Onderdak woning..... | 16 |

| Eindbeoordeling materiaalisico | Laag materiaalisico en/of verlaagde kans op vezelvrijgave |

| Toestand van het materiaal | Licht beschadigd, licht verweerd. Intact materiaal type Pical – asbestboard of categorie III 'gebondenheid' |

| # | Type | Referentie | Resultaat |
|---|---|---|---|
| 2.1 | Puntmonster | 23-015549 | Chrysotiel |

| Asbestmateriaal | Plaat, paneel, tablet - Type Menuiserite |

Het asbestmateriaal valt onder de mijlpaal van 2040.

Zorgvuldig beheren

- Zorg voor een veilig beheer en verwijder dit asbestmateriaal wanneer het bij werken eenvoudig bereikbaar wordt. Controleer de toestand jaarlijks op wijzigingen.

- Eenvoudige handelingen: enkel door erkend asbestverwijderaar  
Bij het verwijderen van deze toepassing zullen er vezels vrijkomen, dit dient te gebeuren door een erkend verwijderaar.

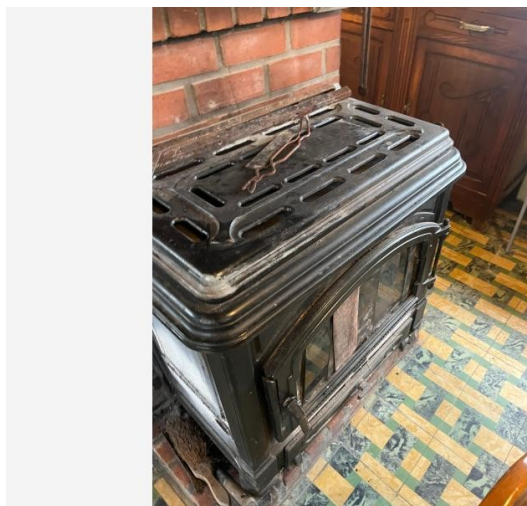
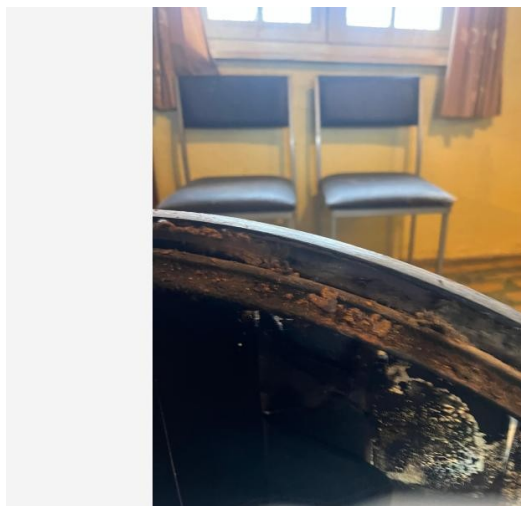
## Fiche 3: Koord-Kachel

Geen asbest

| # | Type | Referentie | Resultaat |
|---|---|---|---|
| 3.1 | Puntmonster | 23-015547 | Geen asbest |

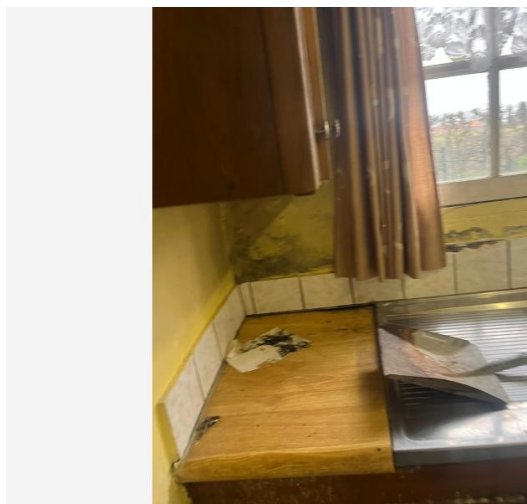
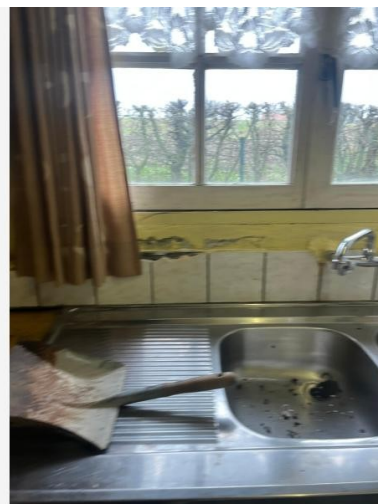
## Fiche 4: wandtegels - tegellijm

Geen asbest

| # | Type | Referentie | Resultaat |
|---|---|---|---|
| 4.1 | Puntmonster | 23-015545 | Geen asbest |

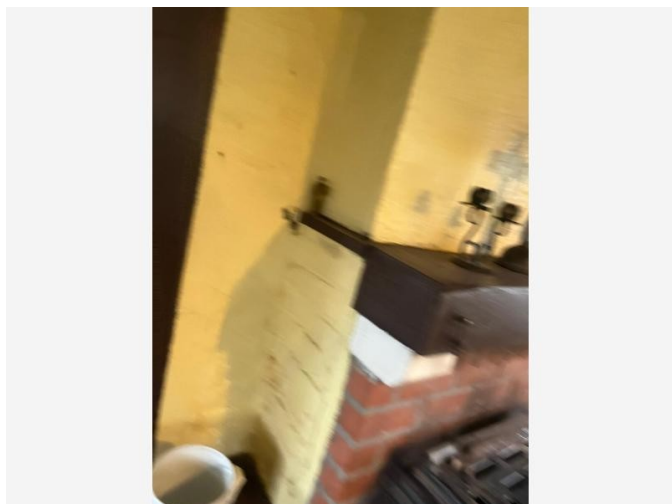
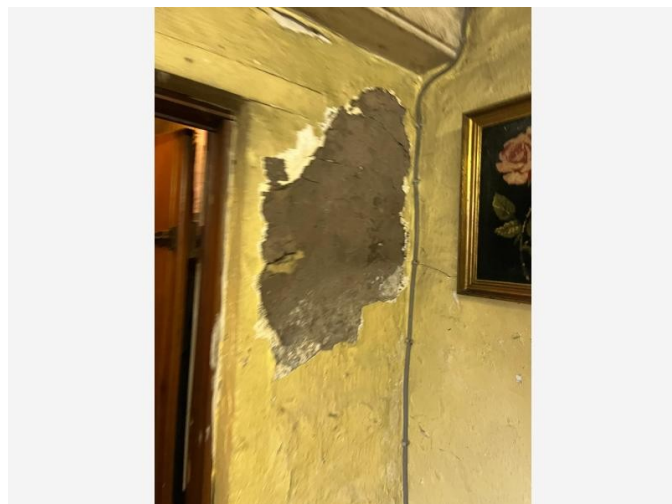
## Fiche 5: Pleisterwerk muren +0

Geen asbest

| # | Type | Referentie | Resultaat |
|---|---|---|---|
| 5.1 | Mengmonster | 23-015544 | Geen asbest |

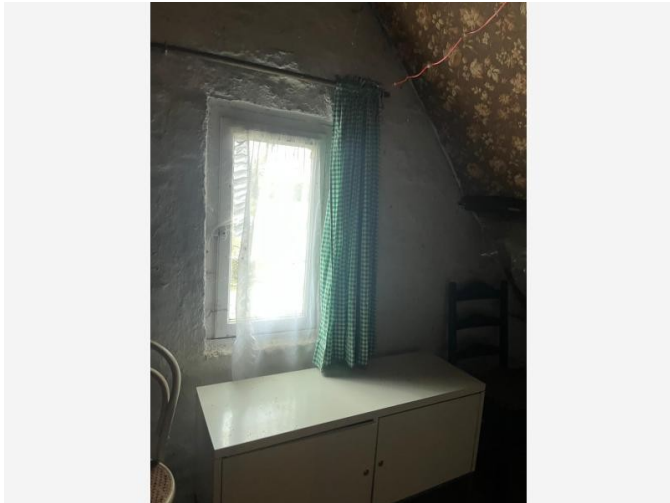
## Fiche 6: Pleisterwerk muur +1

Geen asbest

| # | Type | Referentie | Resultaat |
|---|---|---|---|
| 6.1 | Mengmonster | 23-015548 | Geen asbest |
