# Asbestinventarisatetest

Kleine Heresteeg 11, 3530 Houthalen-Helchteren

Attestnummer : 20241108-000129.000

**Niet-asbestveilig**

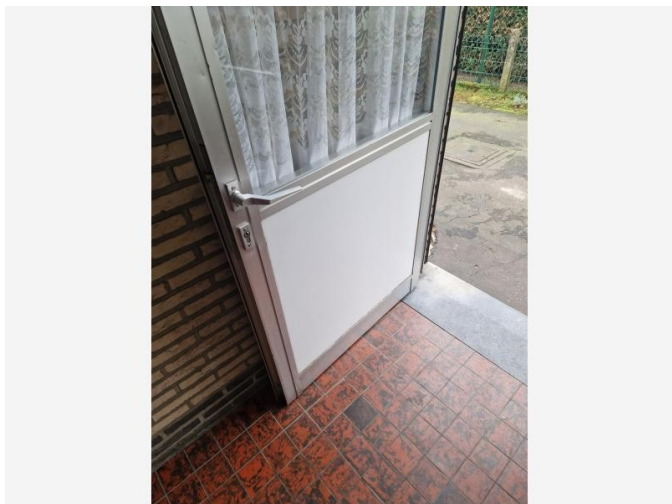
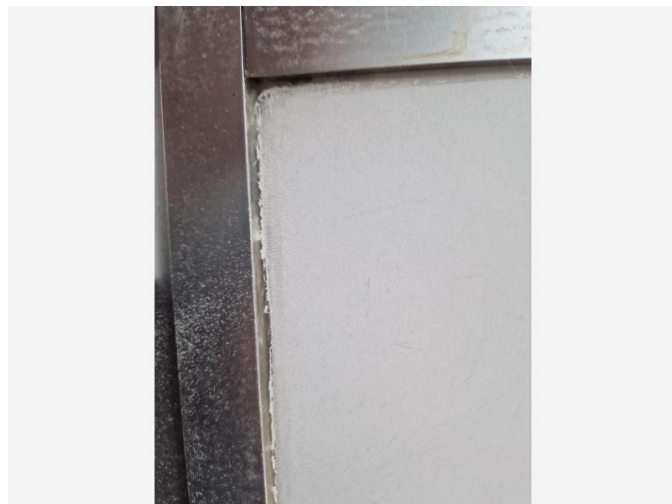
| Eindbeoordeling materiaalrisico | Verhoogd materiaalrisico en/of verhoogde kans op vezelvrijgave |

| Asbestsoort (vezeltype) | Crocidoliet aanwezig |
| Toestand van het materiaal | Licht beschadigd, licht verweerd. Intact calciumsilicaatmateriaal of categorie III 'gebondenheid' |

| Beschrijving | Glasal deurpaneel |
| Asbestmateriaal | Plaat, paneel, tablet - Geëmailleerd, type Glasal |

Verwijderen

- Zorg voor een veilig beheer. Vermijd het beschadigen van het asbestmateriaal. Controleer de toestand jaarlijks op wijzigingen.

- Eenvoudige handelingen: mag via doe-het-zelf of door werknemer(s) met opleidingsattest eenvoudige handelingen

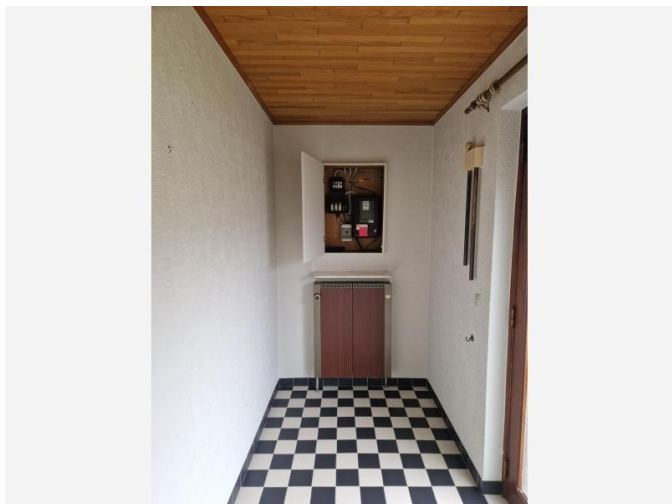
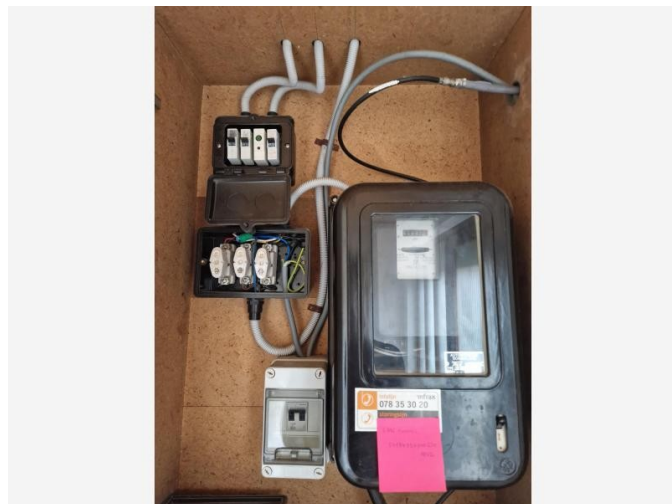
| Eindbeoordeling materiaalrisico | Verhoogd materiaalrisico en/of verhoogde kans op vezelvrijgave |

| Asbestsoort (vezeltype) | Crocidoliet aanwezig |
| Toestand van het materiaal | Licht beschadigd, licht verweerd. Intact calciumsilicaatmateriaal of categorie III 'gebondenheid' |

| Beschrijving | Bakeliet elektriciteitsmeter |
| Asbestmateriaal | Plaat, paneel, tablet - Type Bakeliet |

Verwijderen

- Zorg voor een veilig beheer. Vermijd het beschadigen van het asbestmateriaal. Controleer de toestand jaarlijks op wijzigingen.

- Eenvoudige handelingen: mag via doe-het-zelf of door werknemer(s) met opleidingsattest eenvoudige handelingen  
Vast of (hecht)gebonden asbest: bij dit type zijn de asbestvezels gebonden met een bindmiddel, bijvoorbeeld cement, kunststof of lijm. Vaak voorkomende toepassingen zijn golfplaten, dakleien en schoorstenen. Zolang het materiaal in goede staat is én u er juist mee omspringt (niet schuren, breken, slijpen of boren), komen er nauwelijks vezels vrij. Vaste of (hecht)gebonden asbesthoudende toepassingen in goede staat zijn daarom het minst schadelijk voor de gezondheid. Dit type asbest mag u zelf verwijderen, op voorwaarde dat u de richtlijnen volgt.

De meterkast kan eigendom van Fluvius zijn. In dat geval mag u deze niet zelf verwijderen. Neem bij vragen contact op met Fluvius

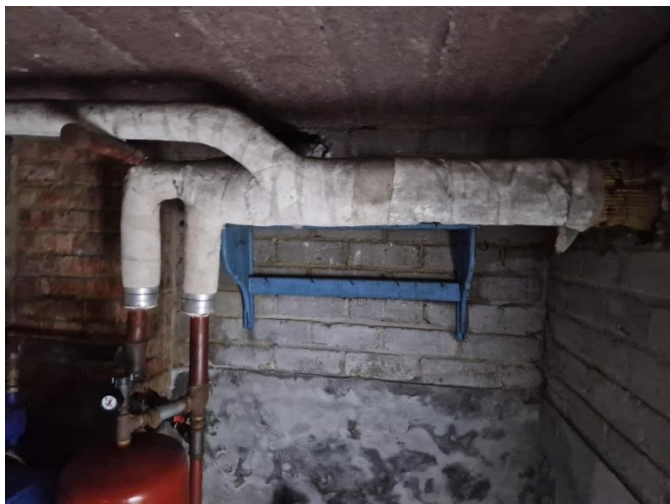
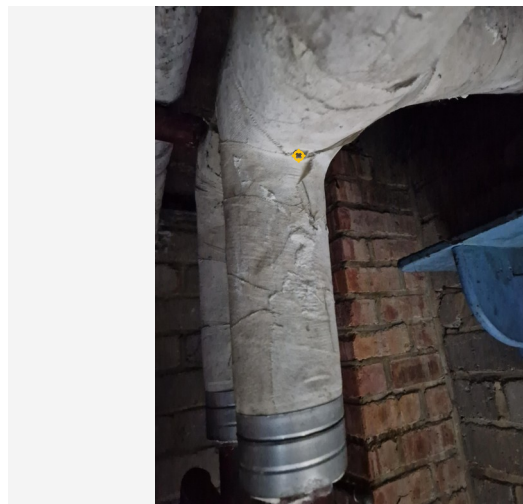
| Eindbeoordeling materiaalrisico | Verhoogd materiaalrisico en/of verhoogde kans op vezelvrijgave |

| Asbestsoort (vezeltype) | Amfibool aanwezig, uitgezonderd crocidoliet |
| Asbestconcentratie | Hoog ( $\geq 50\%$ ) |
| Toestand van het materiaal | Licht beschadigd, licht verweerd. Intact calciumsilicaatmateriaal of categorie III 'gebondenheid' |

| # | Type | Referentie | Resultaat |
|---|---|---|---|
| 3.1 | Mengmonster | MM2 | Amosiet |
| 3.2 | Mengmonster | MM3 | Amosiet |

| Beschrijving | Leidingisolatie kelder |
| Opmerking | Er werden twee mengmonsters genomen, eentje van de rechte stukken (MM2) en eentje van de bochten (MM3). Beide monsters waren positief. |

Verwijderen

- Zorg voor een veilig beheer. Vermijd het beschadigen van het asbestmateriaal. Controleer de toestand jaarlijks op wijzigingen.

- Hermetische zone (erkend asbestverwijderaar)  
Het betreft een niet-hechtgebonden asbestsoort. Deze toepassingen mag u als particulier niet zelf verwijderen en moet door een professionele asbestverwijderaar verwijderd worden. Naast enorme gezondheidsrisico's kan u als particulier nergens terecht om het asbest kwijt te geraken. Een professionele asbestverwijderaar beschikt over de nodige kennis en het juiste materiaal om asbest veilig te kunnen verwijderen. Bovendien zijn professionele asbestverwijderaars opgeleid om dit gevaarlijk werk te kunnen uitvoeren. Een professionele asbestverwijderaar werkt met de juiste methode, die specifiek wordt toegepast voor het verwijderen van asbesthoudende leidingisolatie.

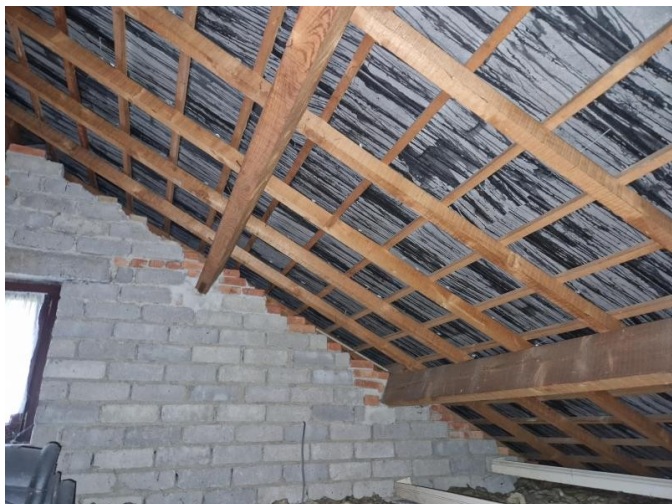
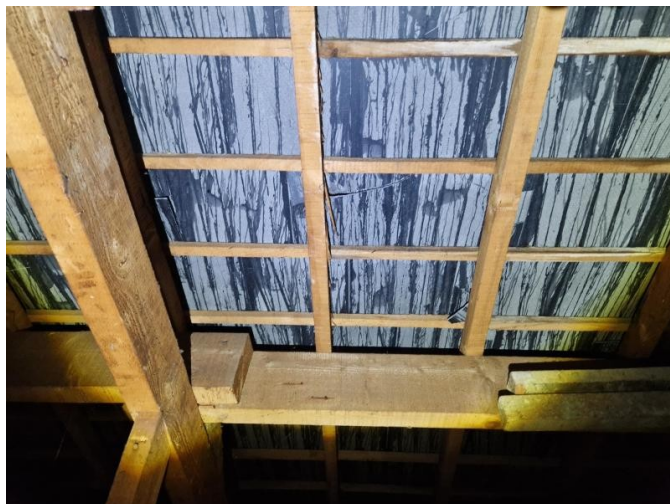
| Eindbeoordeling materiaalrisico | Verhoogd materiaalrisico en/of verhoogde kans op vezelvrijgave |

| Asbestsoort (vezeltype) | Crocidoliet aanwezig |
| Toestand van het materiaal | Licht beschadigd, licht verweerd. Intact calciumsilicaatmateriaal of categorie III 'gebondenheid' |

| Beschrijving | Dakleien onder overzetdak |
| Opmerking | Er is een oorspronkelijk leien dak. Hier werd een overzetdak bestaande uit dakpannen overgeplaatst. De dakleien zijn van de buitenkant niet zichtbaar, wel via de zolder. |

Maatregelen nemen

- Zorg voor een veilig beheer. Vermijd het beschadigen van het asbestmateriaal. Controleer de toestand jaarlijks op wijzigingen.

- Eenvoudige handelingen: mag via doe-het-zelf of door werknemer(s) met opleidingsattest eenvoudige handelingen

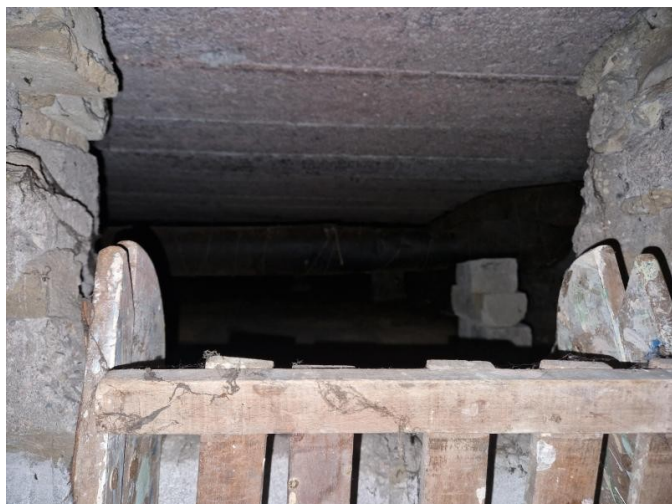
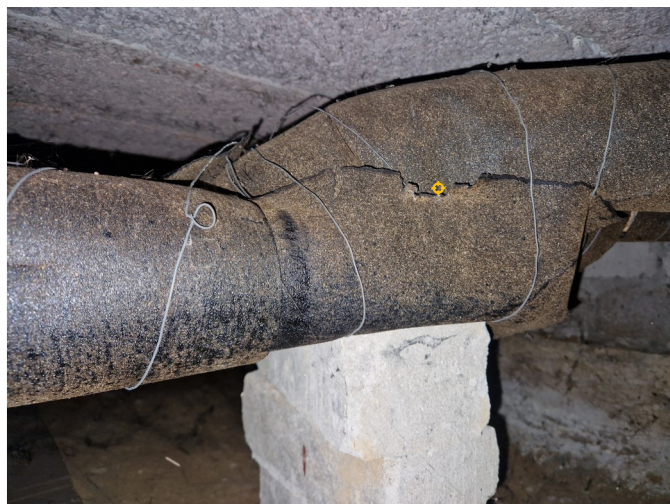
## Fiche 5: Leidingisolatie bitumen kruipkelder

Geen asbest

| # | Type | Referentie | Resultaat |
|---|---|---|---|
| 5.1 | Puntmonster | P1 | Geen asbest |

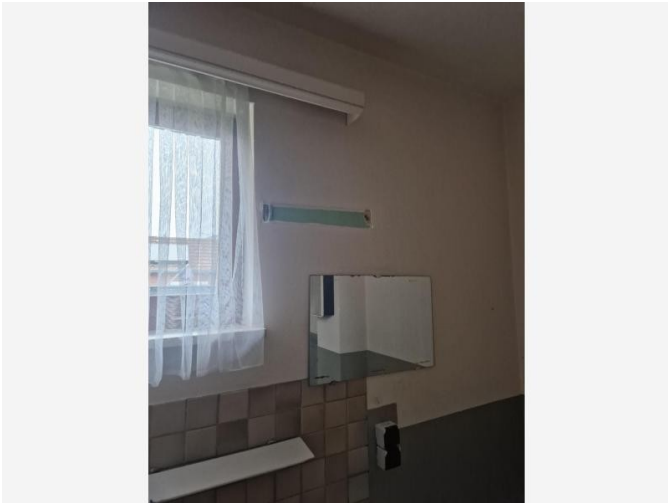
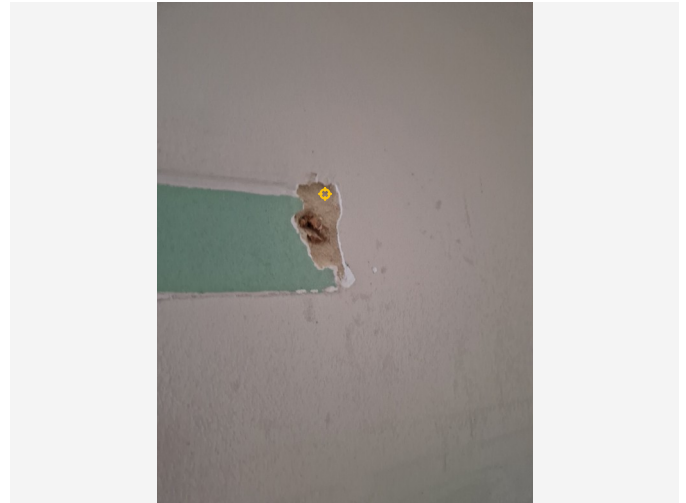
## Fiche 6: Pleister wanden

Geen asbest

| # | Type | Referentie | Resultaat |
|---|---|---|---|
| 6.1 | Mengmonster | MM1 | Geen asbest |

| Opmerking | De plafonds bestaan niet uit pleisterwerk. |
