# Asbestinventarisatetest

Witteberg 1, 3930 Hamont-Achel

Attestnummer : **20241209-000177.000**

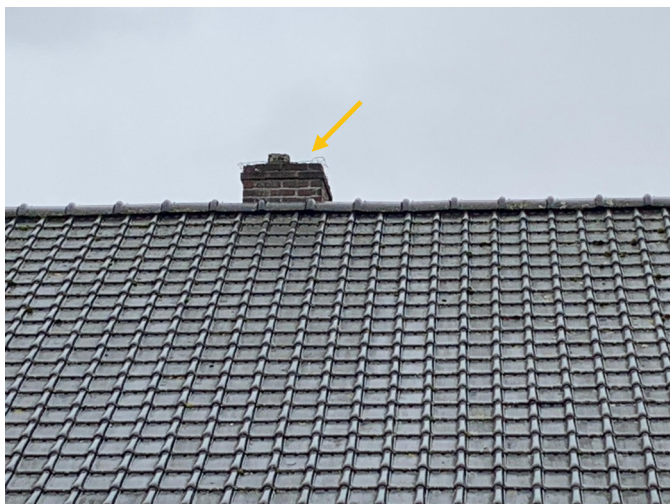
Situeringsfoto

**Reden:** Het te onderzoeken materiaal situeert zich hoger dan 3,50 m te rekenen vanaf een veilige ondergrond

**Uitleg van de asbestdeskundige:** Dakhoogte enerzijds en anderszijds is er een destructief onderzoek vereist voor de controle van het rookgaskanaal.

Mogelijks zit er een (asbest) cementen buis in de schoorsteen. Dit is vanaf de begane grond niet vast te stellen.

Bij eventuele renovatie of afbraak is een destructief onderzoek aangewezen.

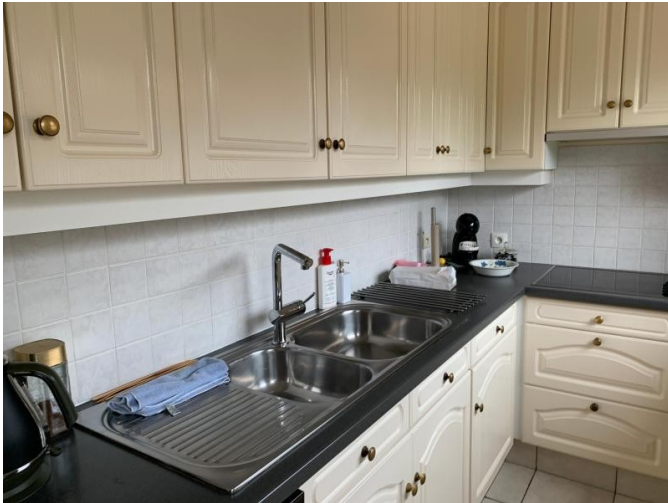
| (Asbest)materiaal | In-situ afwerkingslagen - Lijm laag |

Voor de controle van de gebruikte lijm voor de plaatsing van de tegels is een destructief onderzoek vereist in geval van renovatie of afbraak.

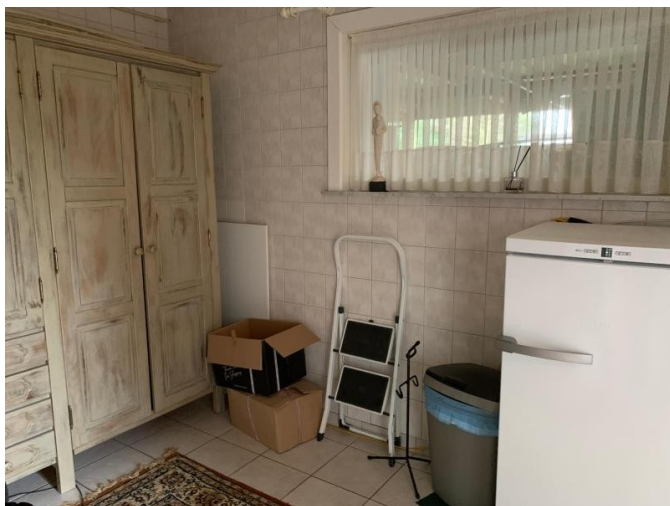
| (Asbest)materiaal | In-situ afwerkingslagen - Lijm laag |

Voor de controle van de gebruikte lijm voor de plaatsing van de tegels is een destructief onderzoek vereist in geval van renovatie of afbraak.

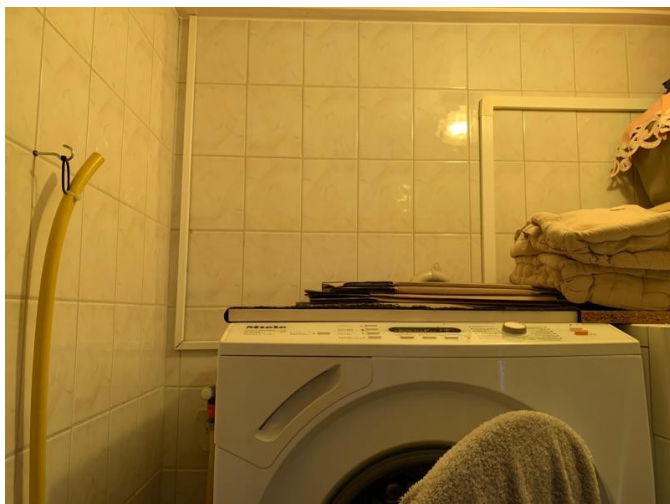
| (Asbest)materiaal | In-situ afwerkingslagen - Lijm laag |

Voor de controle van de gebruikte lijm voor de plaatsing van de tegels is een destructief onderzoek vereist in geval van renovatie of afbraak.

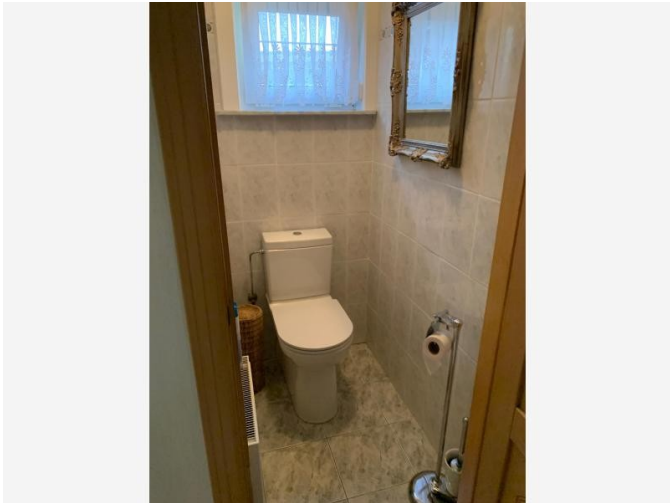
| (Asbest)materiaal | In-situ afwerkingslagen - Lijm laag |

Voor de controle van de gebruikte lijm voor de plaatsing van de tegels is een destructief onderzoek vereist in geval van renovatie of afbraak.

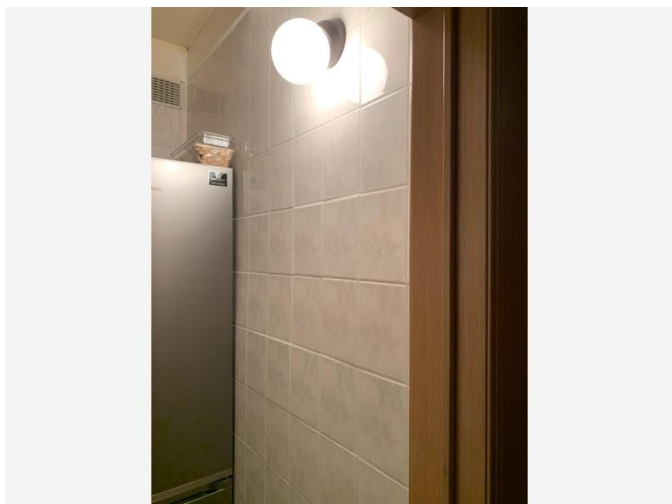
| (Asbest)materiaal | In-situ afwerkingslagen - Lijm laag |

Voor de controle van de gebruikte lijm voor de plaatsing van de tegels is een destructief onderzoek vereist in geval van renovatie of afbraak.

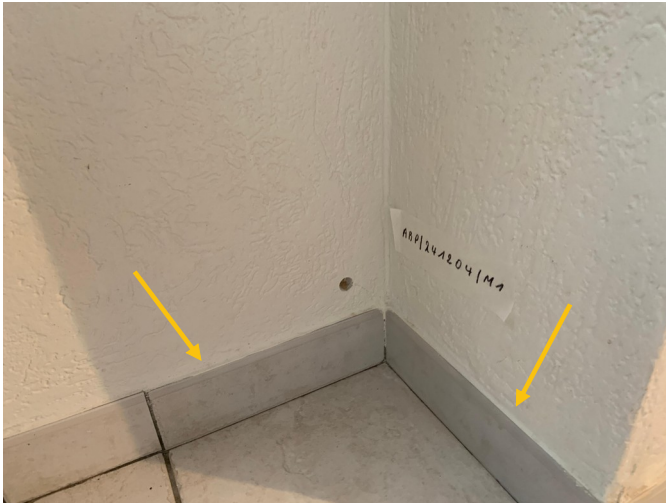
| (Asbest)materiaal | In-situ afwerkingslagen - Lijm laag |

Voor de controle van de gebruikte lijm voor de plaatsing van de vloerplinten is een destructief onderzoek vereist, zeker in geval van renovatie of afbraak.

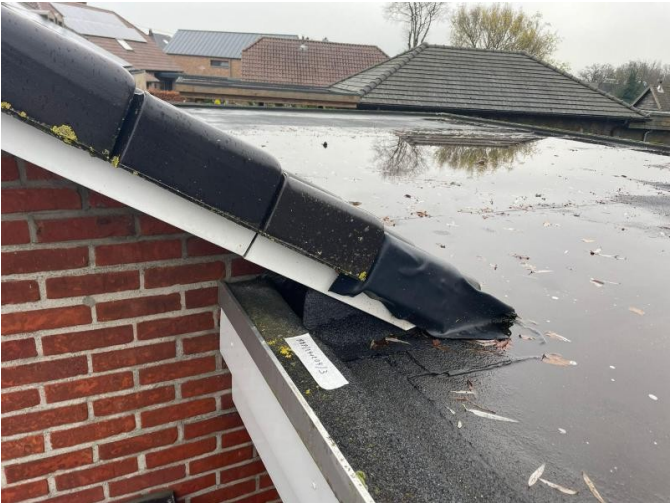
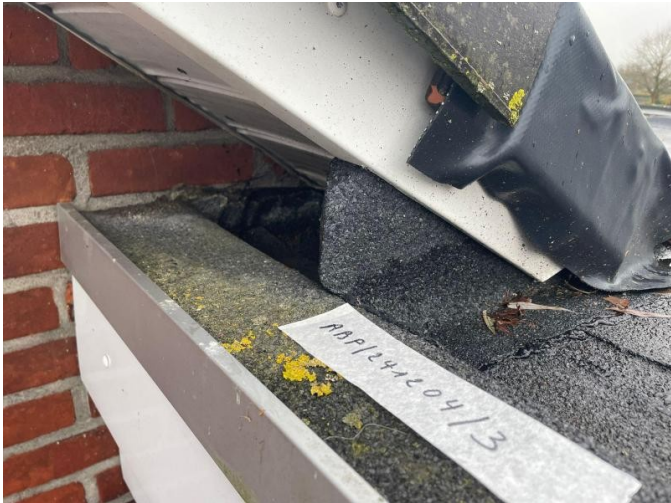
Geen asbest

| # | Type | Referentie | Resultaat |
|---|---|---|---|
| 8.1 | Puntmonster | ABP/241204/3 | Geen asbest |

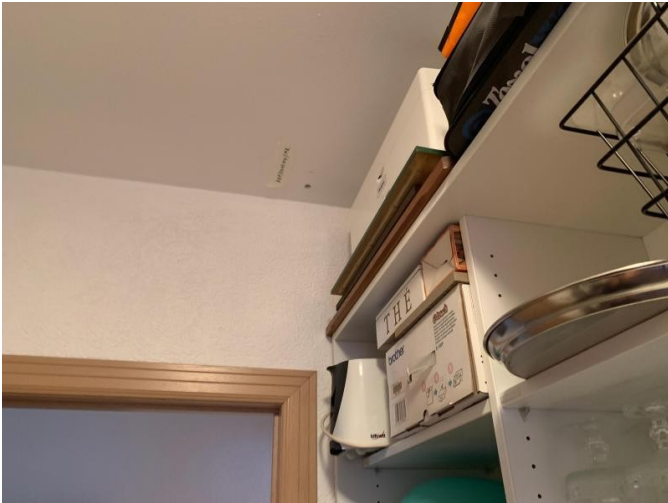
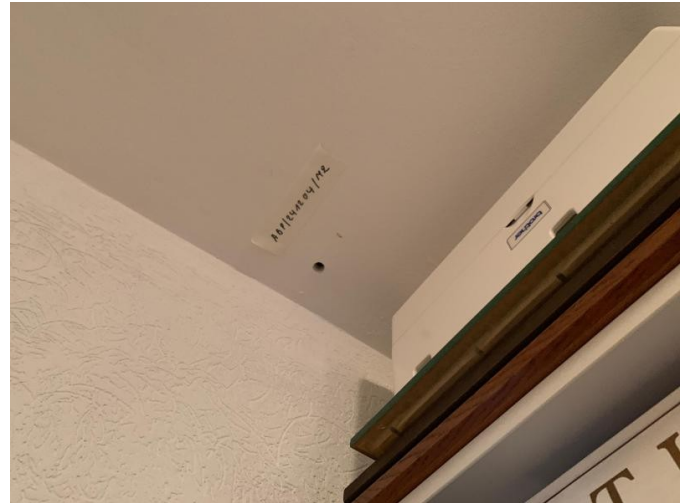
## Fiche 9: Pleisterwerk plafonds

Geen asbest

| # | Type | Referentie | Resultaat |
|---|---|---|---|
| 9.1 | Mengmonster | ABP/241204/M2 | Geen asbest |

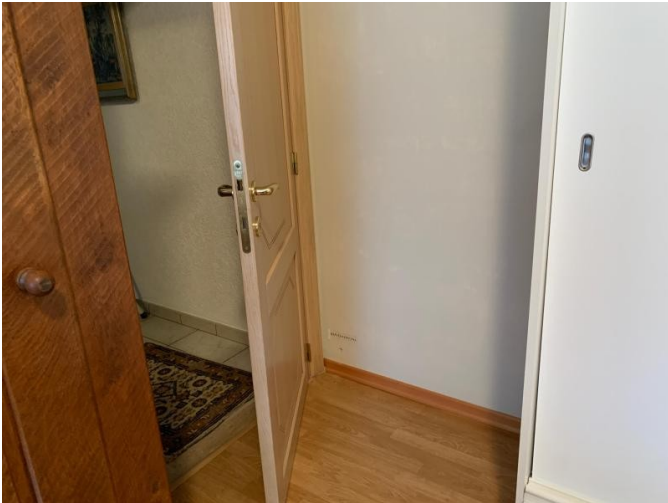
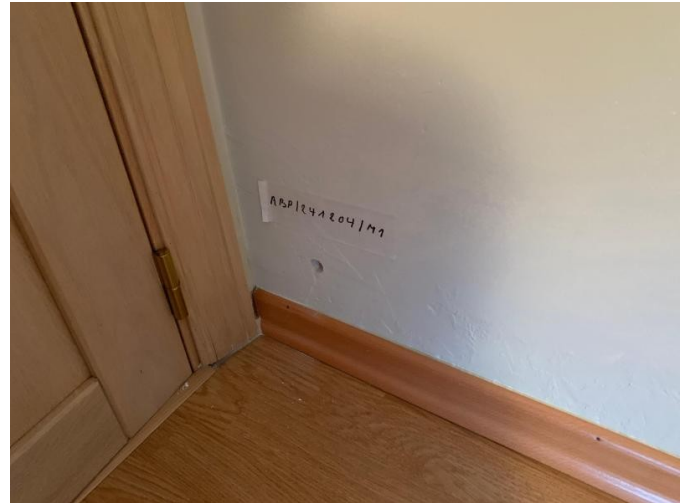
## Fiche 10: Pleisterwerk muren

Geen asbest

| # | Type | Referentie | Resultaat |
|---|---|---|---|
| 10.1 | Mengmonster | ABP/241204/M1 | Geen asbest |
