# Asbestinventarisatetest

Roeskouter 6, 9570 Lierde

Attestnummer : 20250611-000431.000

Uitgegeven op : 11.06.2025

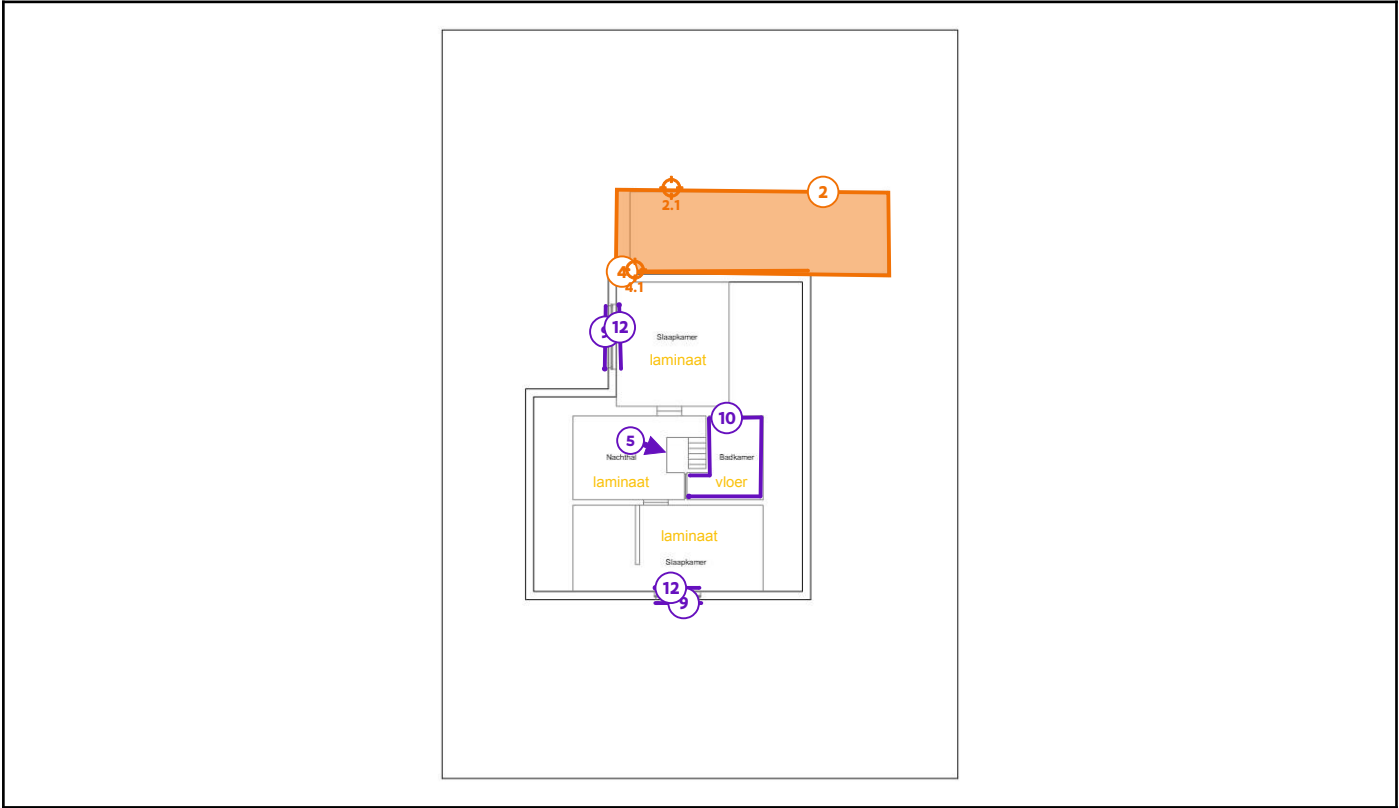
# Plan 1.5: Verdieping

| Beschrijving | Type | Actie |
|---|---|---|
| 2. Golfplaten dak | Asbestmateriaal | Verwijderen |
| 4. Schalies achtergevel | Asbestmateriaal | Verwijderen |

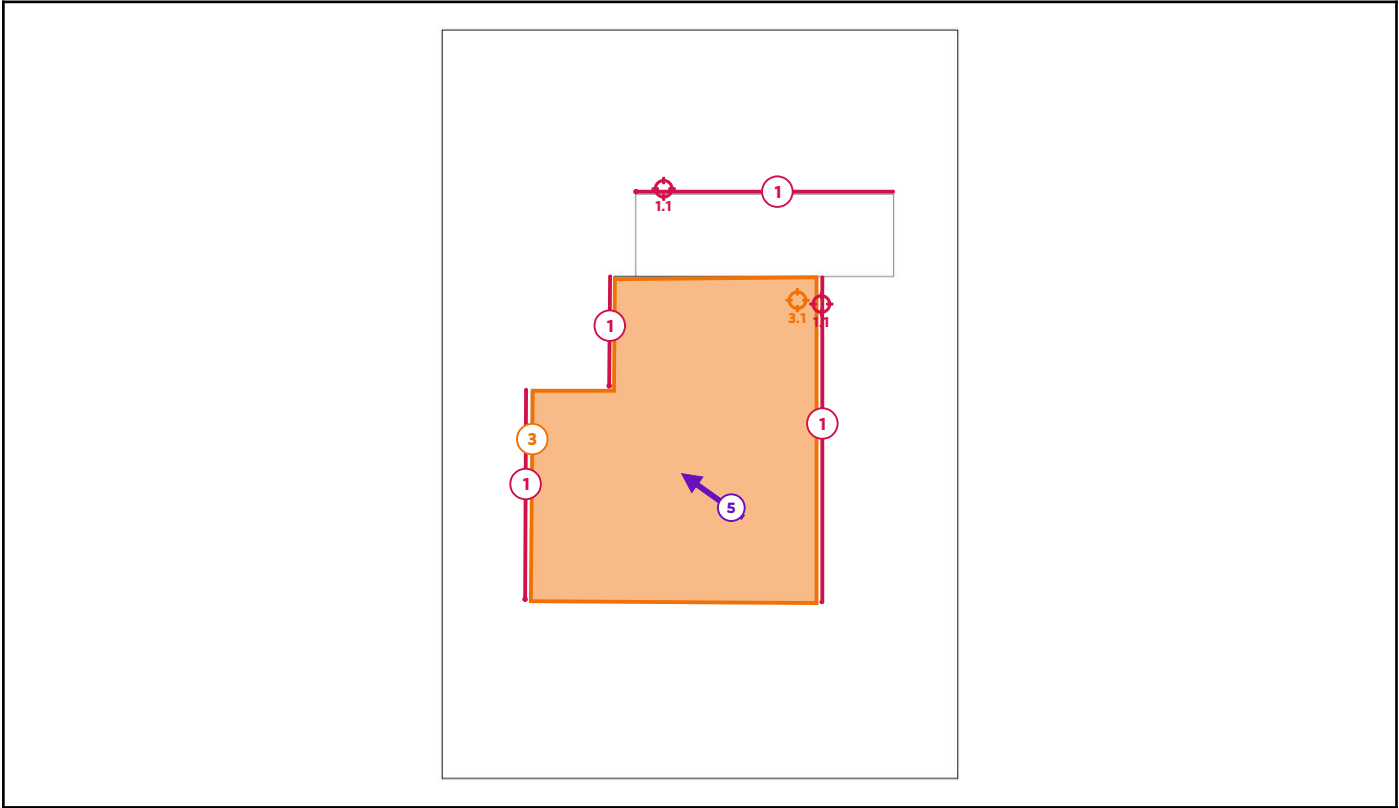
# Plan 1.7: Dak

| Beschrijving | Type | Actie |
|---|---|---|
| 1. Slib goten | Asbestmateriaal | Dringend verwijderen |
| 3. Schalies dak | Asbestmateriaal | Verwijderen |

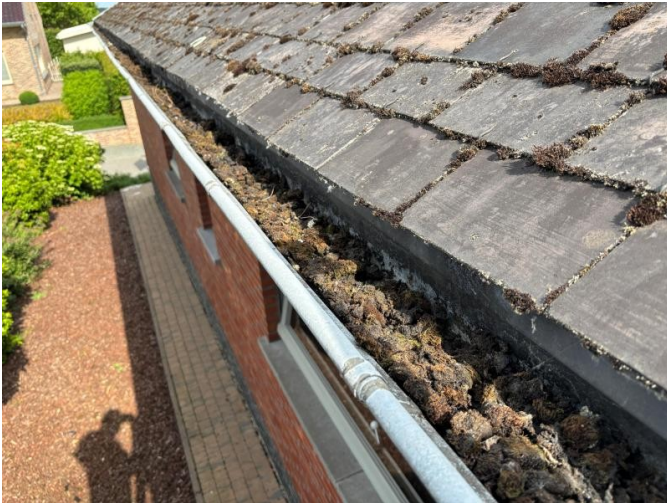
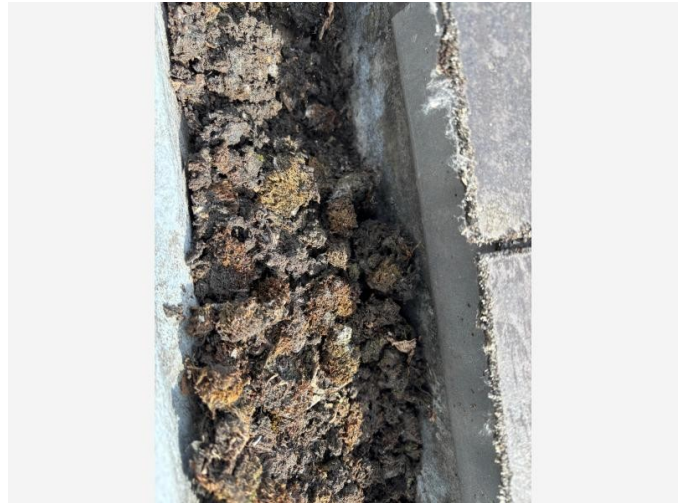
Het asbestmateriaal valt onder de mijlpaal van 2040.

**Dringend verwijderen**

| # | Type | Referentie | Resultaat |
|---|---|---|---|
| 1.1 | Mengmonster | MM08 | Chrysotiel |

| Beschrijving | Slib goten |
| Type afvalstof | Betreft resten (contaminatie) van verwerking of beschadiging |
| Bron van de resten | Schuin dak bedekt met golfplaten en leien. |
| Gebondenheid resten | Niet hecht |
| Hoeveelheid (gewicht - aantal) | <ul style="list-style-type: none"><li>• 215,00 kg - 1 stuk</li></ul> |

- Verwijder het asbestafval.

- Eenvoudige handelingen: mag via doe-het-zelf of door werknemer(s) met opleidingsattest eenvoudige handelingen  
Dit volgens de Codex over het welzijn op het werk - Boek VI TITEL 3 ASBEST, artikel VI.3-54 en bijlage VI3-2  
"Indien u zelf asbest verwijdert, zorg er dan voor dat:
  - u zich vooraf informeert op [www.asbestinfo.be](http://www.asbestinfo.be) - asbest verwijderen.
  - u een FFP3-mondmasker, wegwerpoverall Cat III type 5/6, wegwerphandschoenen en afspoelbaar schoeisel draagt.
  - ramen en deuren van de woning zijn gesloten en ventilatiesysteem is uitgeschakeld.
  - er geen minderjarigen en/of derden aanwezig zijn.
  - u beschikt over PE-folie en zakken om loskomende deeltjes en afval op te vangen en te verpakken.

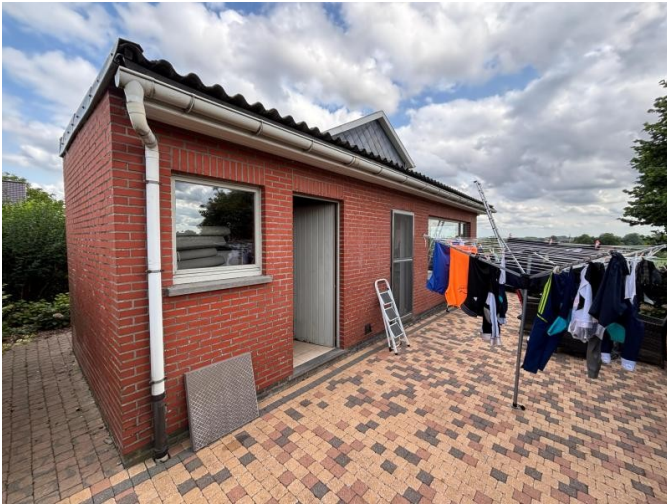
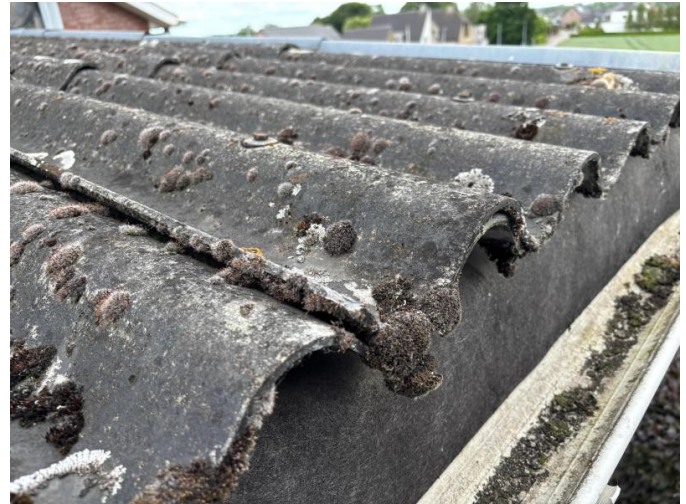
Het asbestmateriaal valt onder de mijlpaal van 2034.

Verwijderen

| Eindbeoordeling materiaalrisico | Verhoogd materiaalrisico en/of verhoogde kans op vezelvrijgave |

| Toestand van het materiaal | Matig beschadigd, matig verweerd |

| # | Type | Referentie | Resultaat |
|---|---|---|---|
| 2.1 | Puntmonster | MM07 | Chrysotiel |

| Beschrijving | Golfplaten dak |
| Hoeveelheid (oppervlakte - aantal) | • 31,42 m <sup>2</sup> - 1 stuk |

- Zorg voor een veilig beheer en verwijder dit asbestmateriaal wanneer het bij werken eenvoudig bereikbaar wordt. Controleer de toestand jaarlijks op wijzigingen.
- Verwijder dit asbestmateriaal zo snel mogelijk. Volg de toestand goed op.
- Hemelwater dat afspoelt van asbestcement daken of gevels kan asbestdeeltjes bevatten. Gebruik het enkel voor gesloten circuits (bv. spoelen toiletten). Reinig na het vervangen van het dak of de gevel de dakgoten en regenwaterput of -ton om asbesthoudend sediment of slib te verwijderen

- Eenvoudige handelingen: mag via doe-het-zelf of door werknemer(s) met opleidingsattest eenvoudige handelingen  
Dit volgens de Codex over het welzijn op het werk - Boek VI TITEL 3 ASBEST, artikel VI.3-54 en bijlage VI3-2  
"Indien u zelf asbest verwijdert, zorg er dan voor dat:
  - u zich vooraf informeert op [www.asbestinfo.be](http://www.asbestinfo.be) - asbest verwijderen.
  - u een FFP3-mondmasker, wegwerpoverall Cat III type 5/6, wegwerphandschoenen en afspoelbaar schoeisel

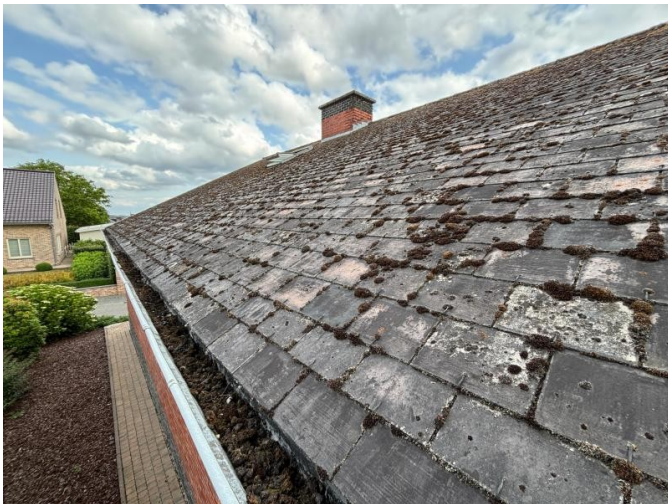
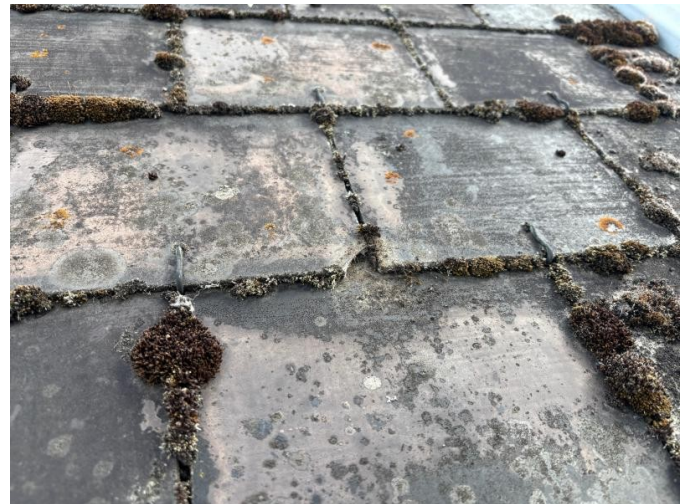
Het asbestmateriaal valt onder de mijlpaal van 2034.

Verwijderen

| Eindbeoordeling materiaalrisico | Verhoogd materiaalrisico en/of verhoogde kans op vezelvrijgave |

| Toestand van het materiaal | Matig beschadigd, matig verweerd |

| # | Type | Referentie | Resultaat |
|---|---|---|---|
| 3.1 | Puntmonster | MM09 | Chrysotiel |

| Beschrijving | Schalies dak |
| Hoeveelheid (oppervlakte - aantal) | • 113,57 m <sup>2</sup> - 1 stuk |

- Zorg voor een veilig beheer en verwijder dit asbestmateriaal wanneer het bij werken eenvoudig bereikbaar wordt. Controleer de toestand jaarlijks op wijzigingen.
- Verwijder dit asbestmateriaal zo snel mogelijk. Volg de toestand goed op.
- Hemelwater dat afspoelt van asbestcement daken of gevels kan asbestdeeltjes bevatten. Gebruik het enkel voor gesloten circuits (bv. spoelen toiletten). Reinig na het vervangen van het dak of de gevel de dakgoten en regenwaterput of -ton om asbesthoudend sediment of slib te verwijderen

- Eenvoudige handelingen: mag via doe-het-zelf of door werknemer(s) met opleidingsattest eenvoudige handelingen  
Dit volgens de Codex over het welzijn op het werk - Boek VI TITEL 3 ASBEST, artikel VI.3-54 en bijlage VI3-2  
"Indien u zelf asbest verwijdert, zorg er dan voor dat:
  - u zich vooraf informeert op [www.asbestinfo.be](http://www.asbestinfo.be) - asbest verwijderen.
  - u een FFP3-mondmasker, wegwerpoverall Cat III type 5/6, wegwerphandschoenen en afspoelbaar schoeisel

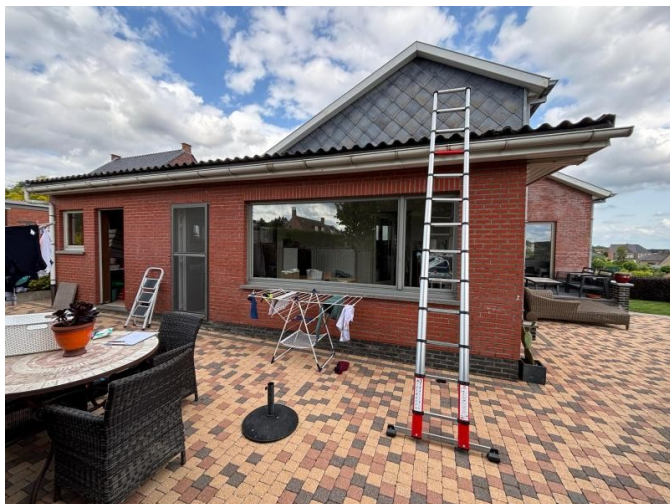
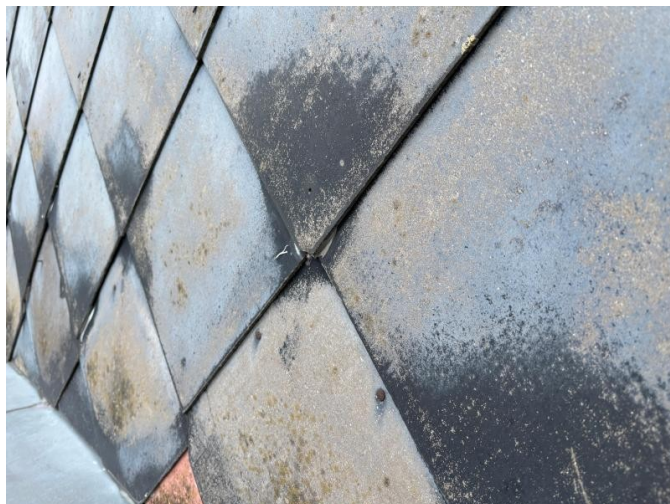
Het asbestmateriaal valt onder de mijlpaal van 2034.

Verwijderen

| Eindbeoordeling materiaalrisico | Verhoogd materiaalrisico en/of verhoogde kans op vezelvrijgave |

- Zorg voor een veilig beheer en verwijder dit asbestmateriaal wanneer het bij werken eenvoudig bereikbaar wordt. Controleer de toestand jaarlijks op wijzigingen.
- Verwijder dit asbestmateriaal zo snel mogelijk. Volg de toestand goed op.
- Hemelwater dat afspoelt van asbestcement daken of gevels kan asbestdeeltjes bevatten. Gebruik het enkel voor gesloten circuits (bv. spoelen toiletten). Reinig na het vervangen van het dak of de gevel de dakgoten en regenwaterput of -ton om asbesthoudend sediment of slib te verwijderen

- Eenvoudige handelingen: mag via doe-het-zelf of door werknemer(s) met opleidingsattest eenvoudige handelingen  
Dit volgens de Codex over het welzijn op het werk - Boek VI TITEL 3 ASBEST, artikel VI.3-54 en bijlage VI3-2  
"Indien u zelf asbest verwijdert, zorg er dan voor dat:
  - u zich vooraf informeert op [www.asbestinfo.be](http://www.asbestinfo.be) - asbest verwijderen.
  - u een FFP3-mondmasker, wegwerpoverall Cat III type 5/6, wegwerphandschoenen en afspoelbaar schoeisel
