# Asbestinventarisatetest

Heihoekstraat 167, 9100 Sint-Niklaas

Attestnummer : 20231213-000247.000

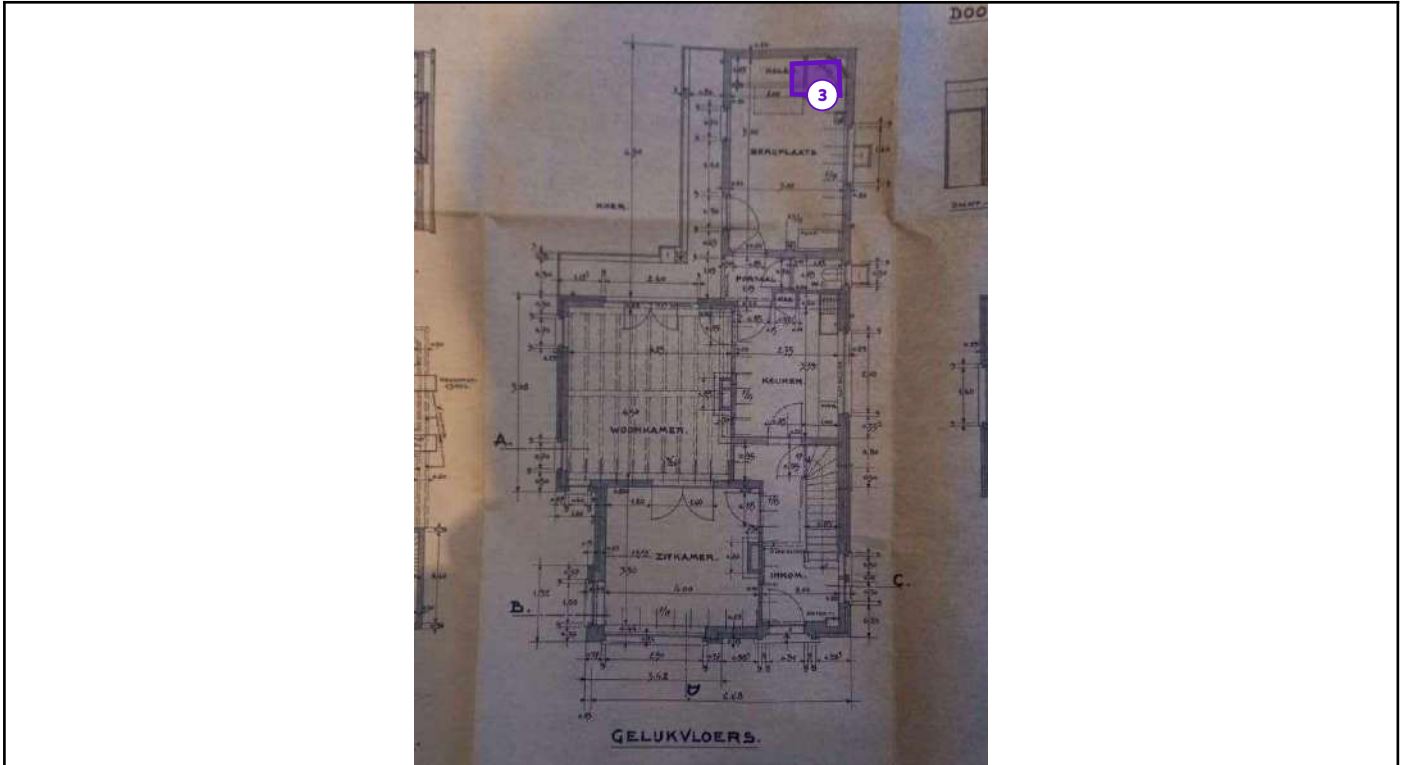
## Plan 1.3: Gelijkvloers cv-ketel

| Beschrijving | Type | Actie |
|---|---|---|
| 3. Mogelijk asbesthoudende dichting in cv-ketel | Advies | - |

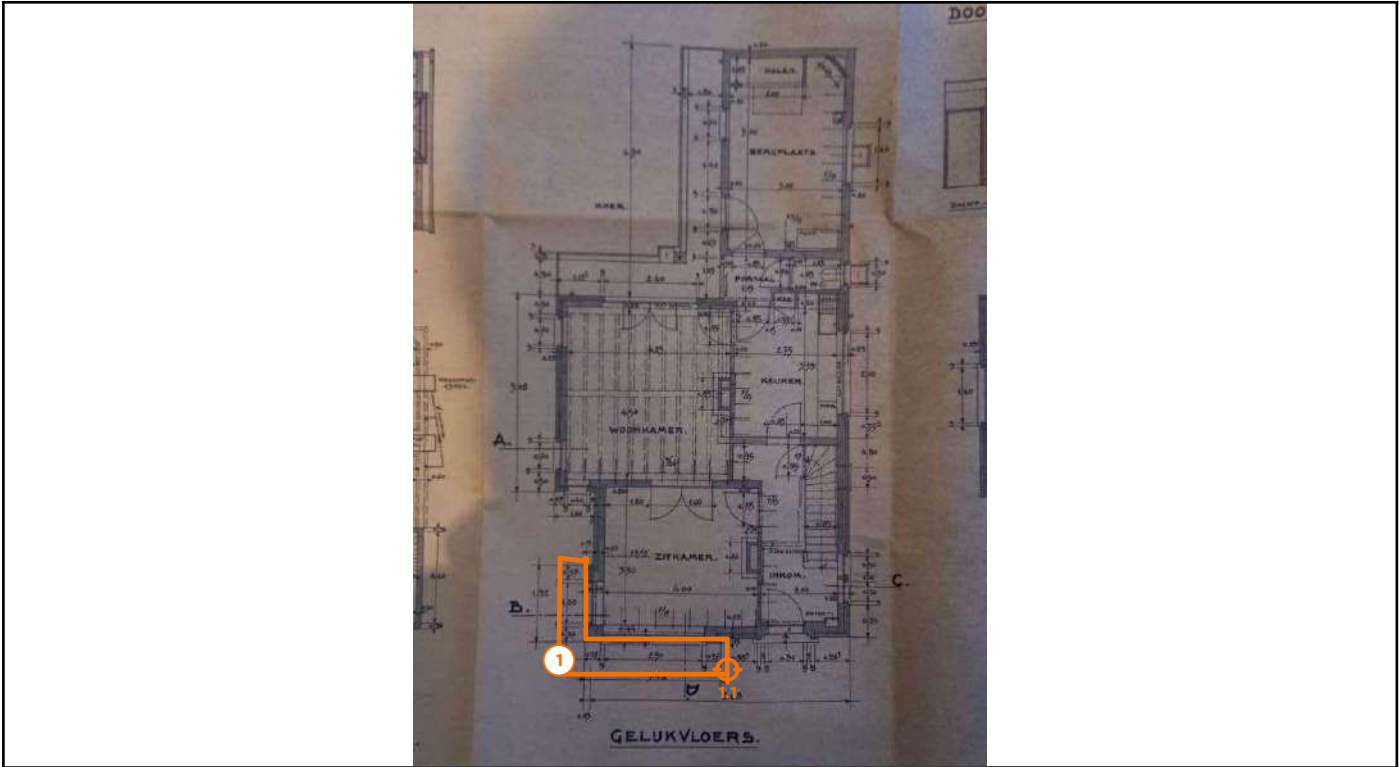
# Plan 1.5: Gelijkvloers leien

| Beschrijving | Type | Actie |
|---|---|---|
| 1. Leien op afdak aan voorzijde | Asbestmateriaal | Verwijderen |

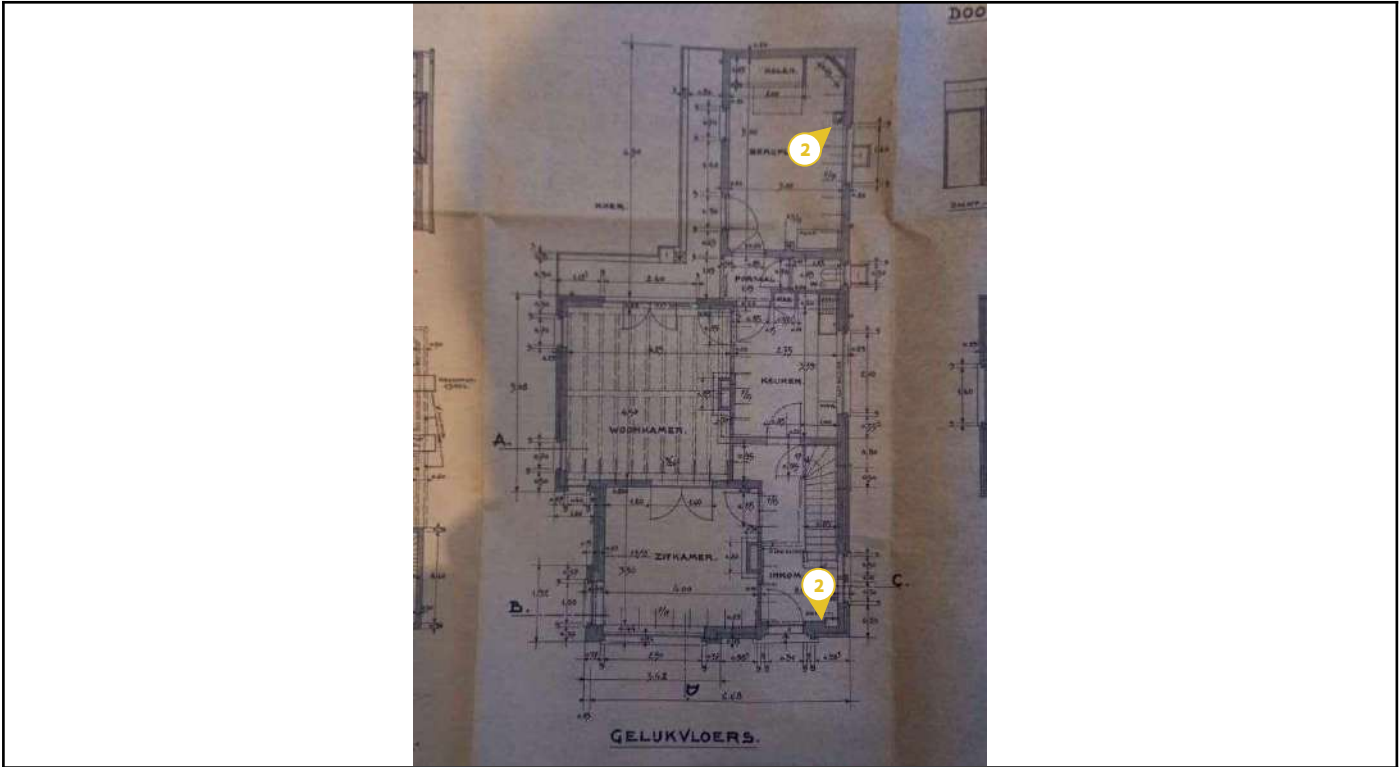
# Plan 1.6: Gelijkvloers bakeliet

| Beschrijving | Type | Actie |
|---|---|---|
| 2. Bakelieten toepassingen in woning | Asbestmateriaal | Zorgvuldig beheren |

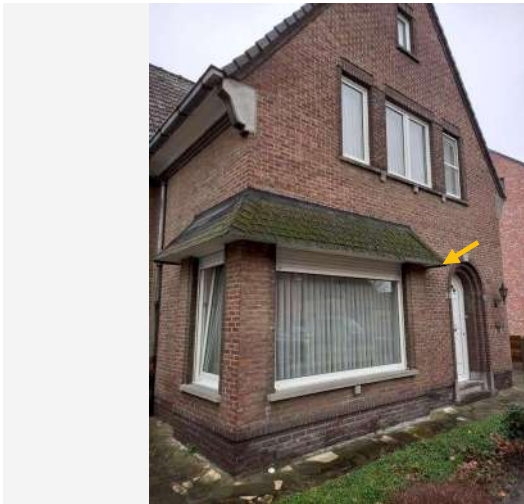
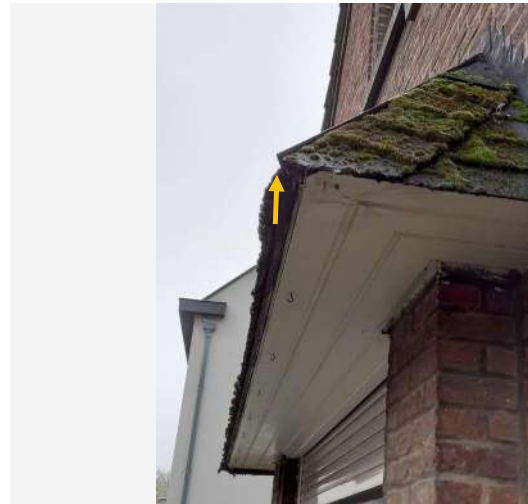
Het asbestmateriaal valt onder de mijlpaal van 2034.

| Eindbeoordeling materiaalisico | Verhoogd materiaalisico en/of verhoogde kans op vezelvrijgave |

| Toestand van het materiaal | Matig beschadigd, matig verweerd |

| # | Type | Referentie | Resultaat |
|---|---|---|---|
| 1.1 | Puntmonster | Leien | Crocidoliet, Chrysotiel |

| Beschrijving | Leien op afdak aan voorzijde |

- Zorg voor een veilig beheer en verwijder dit asbestmateriaal wanneer het bij werken eenvoudig bereikbaar wordt. Controleer de toestand jaarlijks op wijzigingen.

- Eenvoudige handelingen: mag via doe-het-zelf of door werknemer(s) met opleidingsattest eenvoudige handelingen  
Verwijderen zonder te beschadigen.

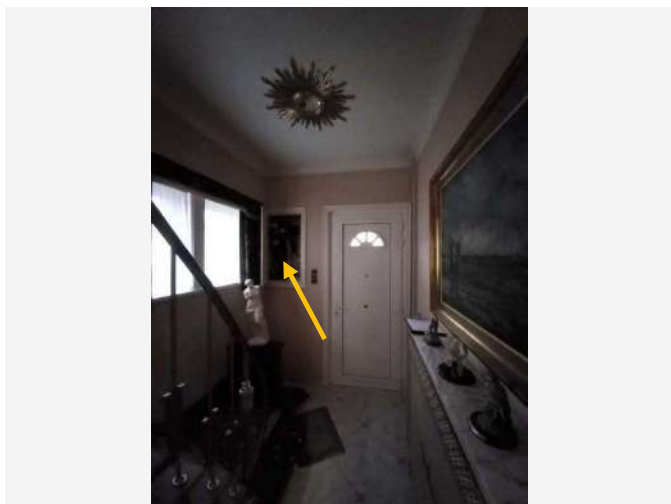
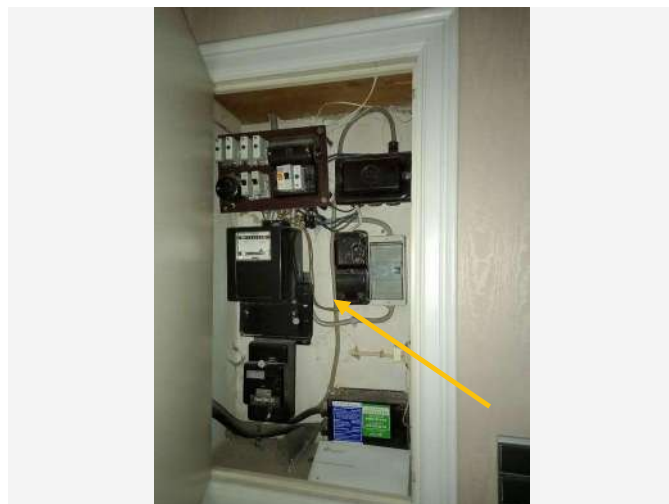
Het asbestmateriaal valt onder de mijlpaal van 2040.

| Eindbeoordeling materiaalarisico | Laag materiaalarisico en/of verlaagde kans op vezelvrijgave |

| Toestand van het materiaal | Onbeschadigd, niet verweerd |

| Beschrijving | Bakelieten toepassingen in woning |

- Zorg voor een veilig beheer. Vermijd het beschadigen van het asbestmateriaal. Controleer de toestand jaarlijks op wijzigingen.

- Eenvoudige handelingen: mag via doe-het-zelf of door werknemer(s) met opleidingsattest eenvoudige handelingen  
Met handgereedschap verwijderen zonder te beschadigen.

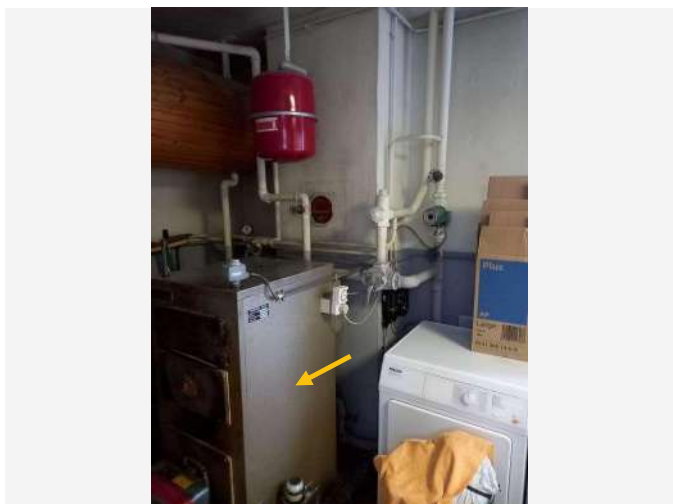
De brander is van bouwjaar 1987, de ketel is van de jaren 60, er bevinden zich mogelijk asbesthoudende dichtingen in de installatie.

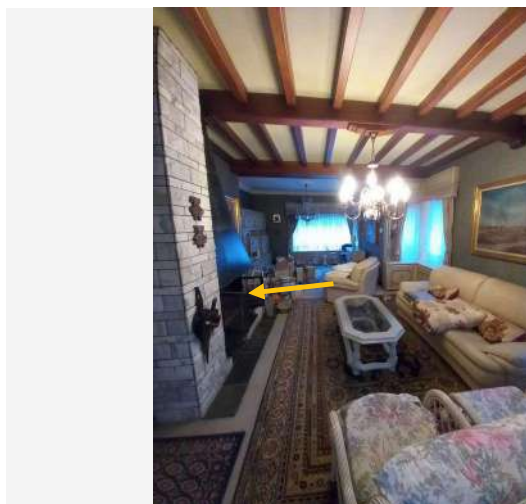
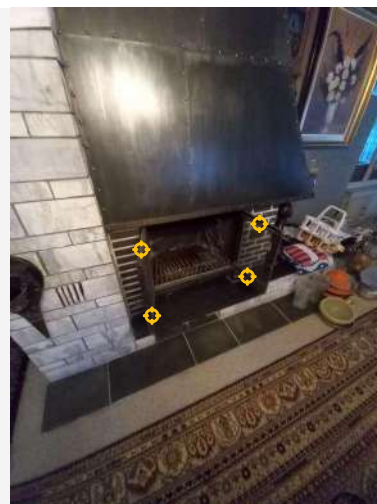
Geen asbest

| # | Type | Referentie | Resultaat |
|---|---|---|---|
| 4.1 | Mengmonster | Koord | Geen asbest |

| Beschrijving | Koord in haardvuur in woonkamer |

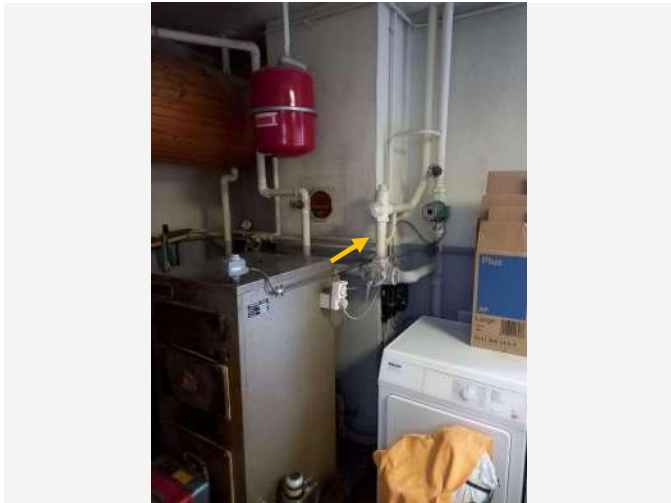
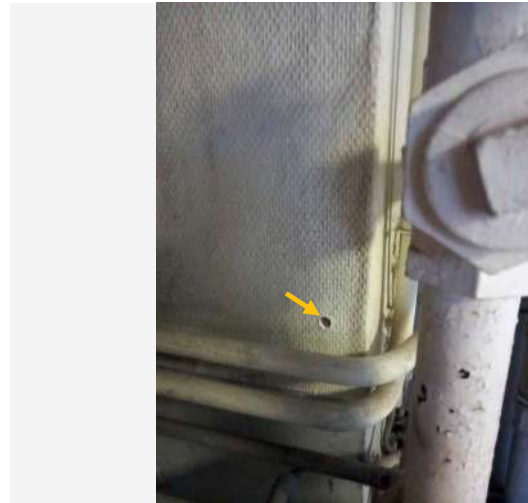
## Fiche 5: Pleister wand

Geen asbest

| # | Type | Referentie | Resultaat |
|---|---|---|---|
| 5.1 | Mengmonster | Pleister wand | Geen asbest |

| <b>Opmerking</b> | Er werd nergens pleister op het plafond aangetroffen. |

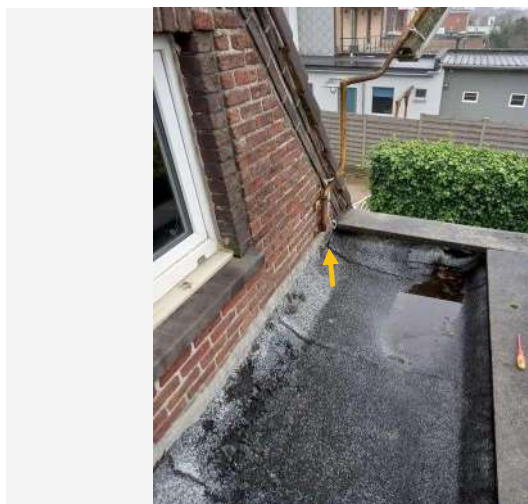
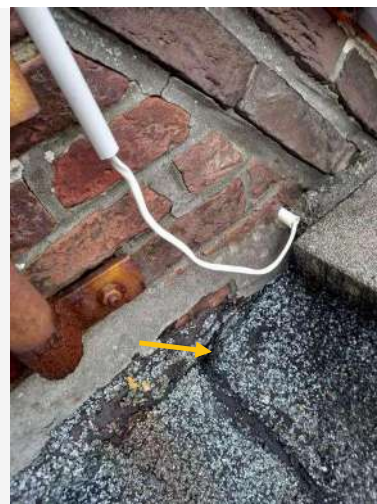
Geen asbest

| # | Type | Referentie | Resultaat |
|---|---|---|---|
| 6.1 | Puntmonster | Roofing | Geen asbest |

| Beschrijving | Roofing op veranda + boven cv-ruimte |
