# Asbestinventarisatetest

Maasstraat 66, 3272 Scherpenheuvel-Zichem

Attestnummer : **20240927-000213.000**

Uitgegeven op : **27.09.2024**

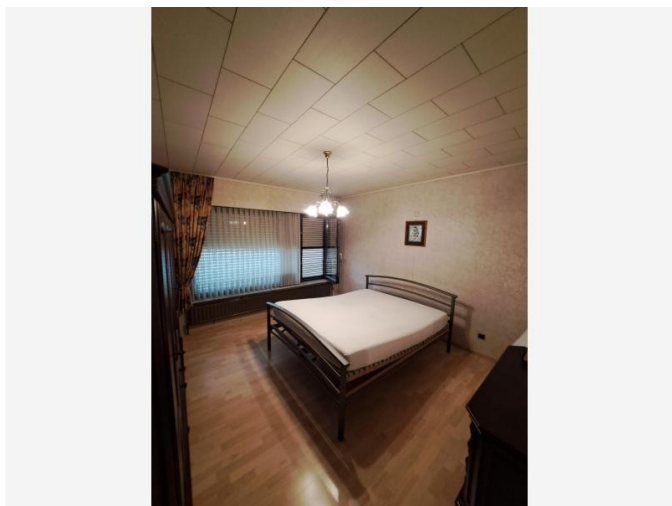
Het plafond bestaat uit gipskartonplaten, houtvezelplaten en/of andere niet-asbestverdachte materialen.

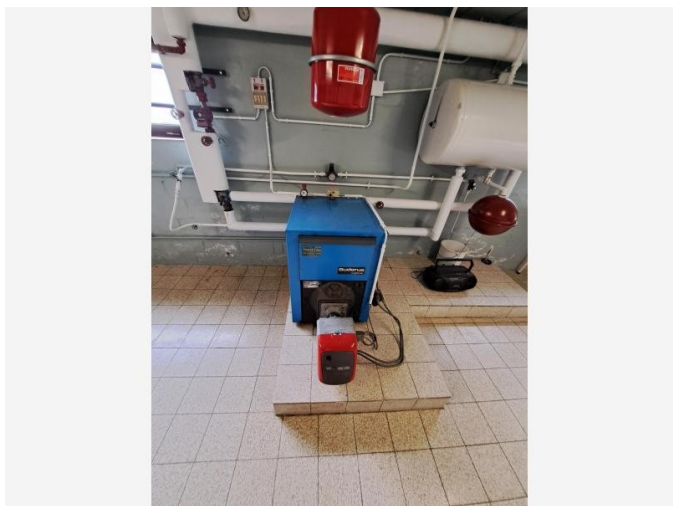
Het stooktoestel dateert van 1978. Dit bevat mogelijk asbesthoudend materiaal. Wij kunnen hierover echter geen uitsluitel geven, daar wij geen destructief onderzoek mogen uitvoeren.

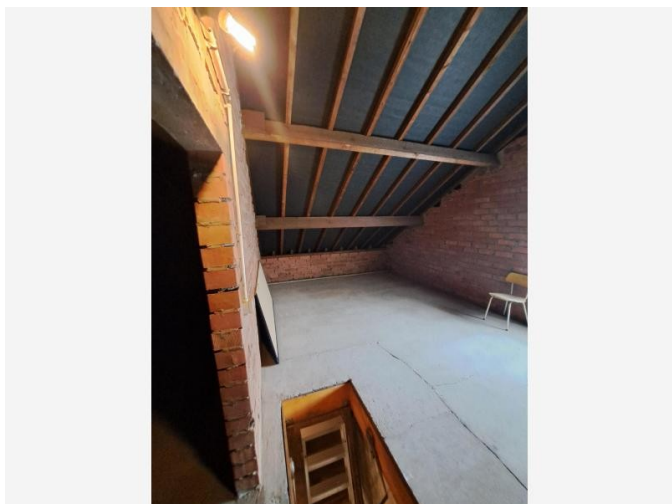
Er is geen visueel waarneembaar asbestverdacht onderdak aanwezig.

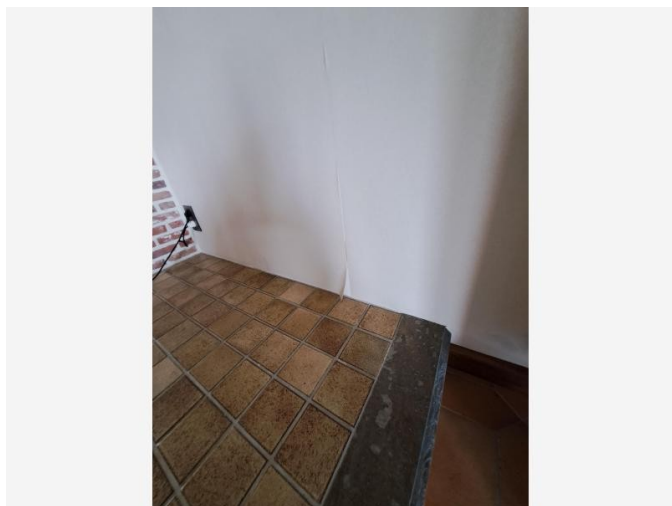
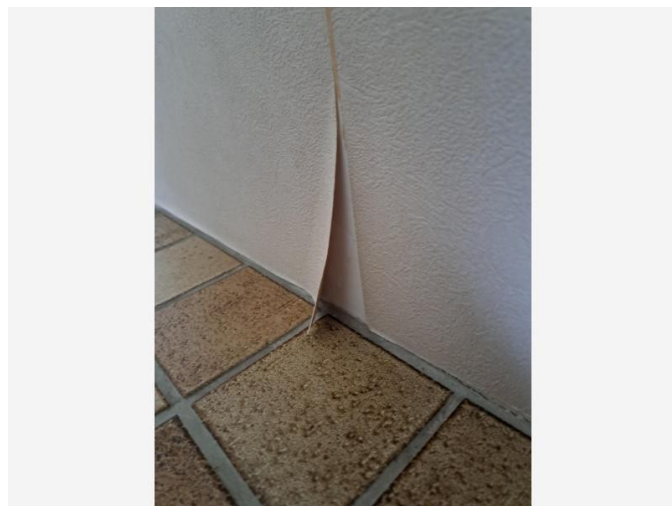
## Fiche 4: pleisterwerk muur

Geen asbest

#	Type	Referentie	Resultaat
4.1	Mengmonster	ID 1	Geen asbest

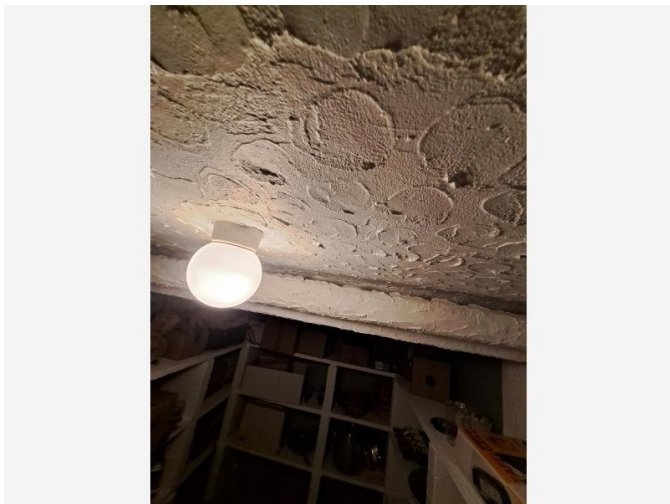
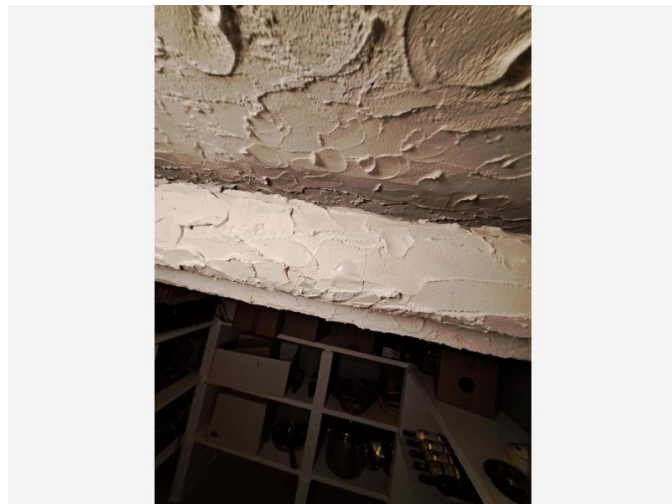
Geen asbest

#	Type	Referentie	Resultaat
5.1	Puntmonster	ID 4	Geen asbest

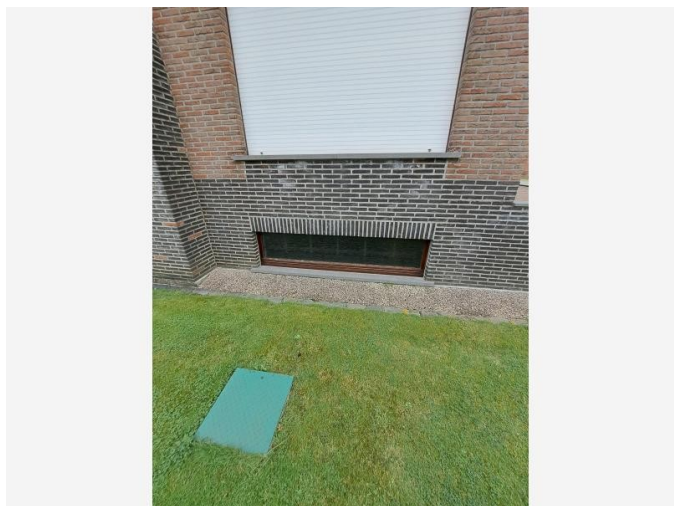
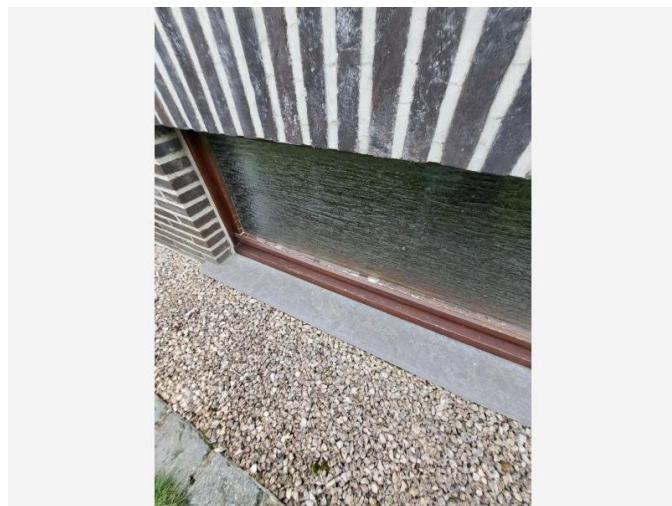
## Fiche 6: mastiek glas/schrijnwerk

Geen asbest

#	Type	Referentie	Resultaat
6.1	Puntmonster	ID 5	Geen asbest

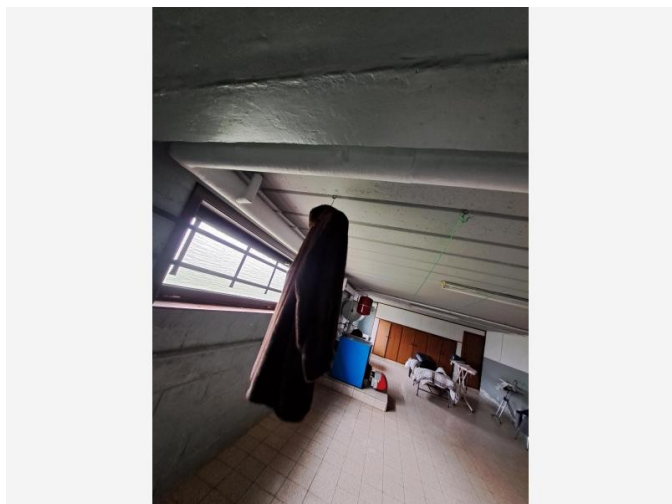
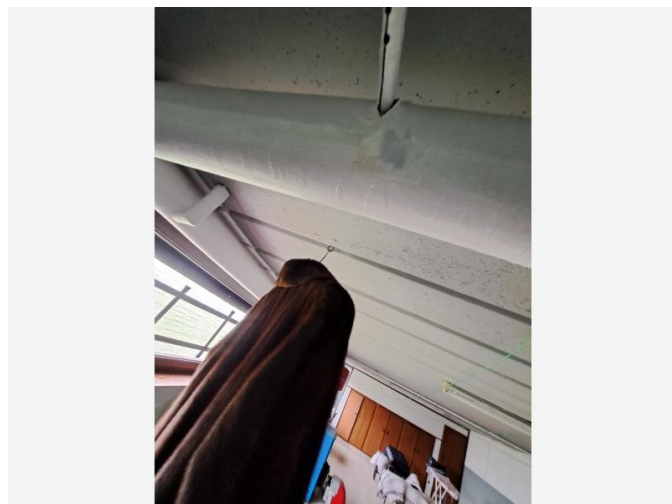
Geen asbest

#	Type	Referentie	Resultaat
7.1	Puntmonster	ID 3	Geen asbest

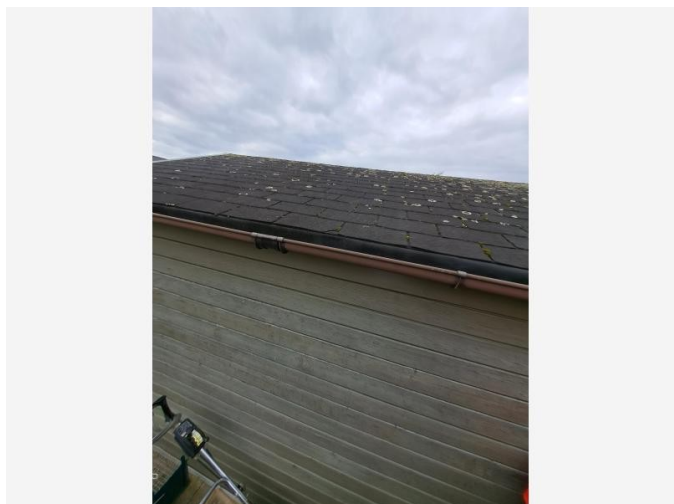
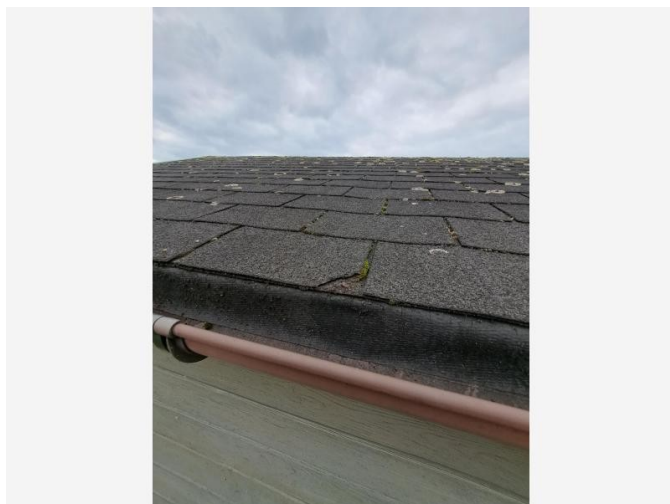
## Fiche 8: bitumineuze dakbedekking

Geen asbest

#	Type	Referentie	Resultaat
8.1	Puntmonster	ID 6	Geen asbest

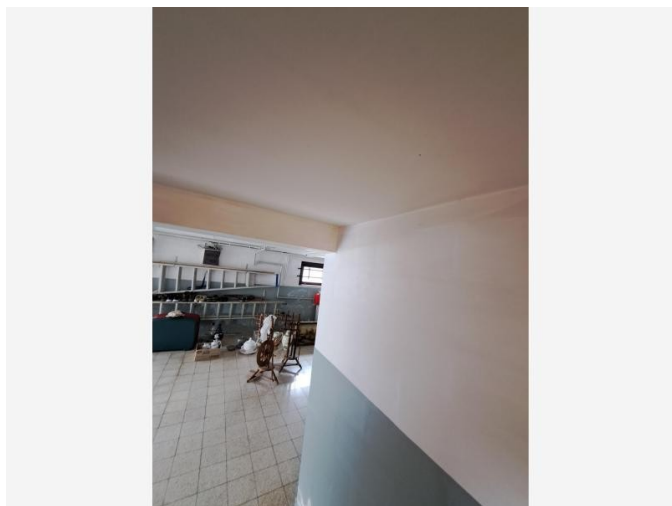
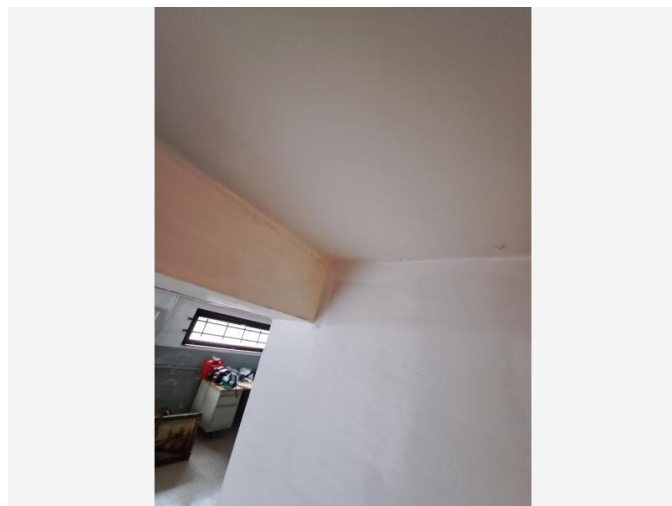
Geen asbest

#	Type	Referentie	Resultaat
9.1	Mengmonster	ID 2	Geen asbest
