# Asbestinventarisatetest

Wippelberg 109, 2370 Arendonk

Attestnummer : 20250204-000308.000

Uitgegeven op : 04.02.2025

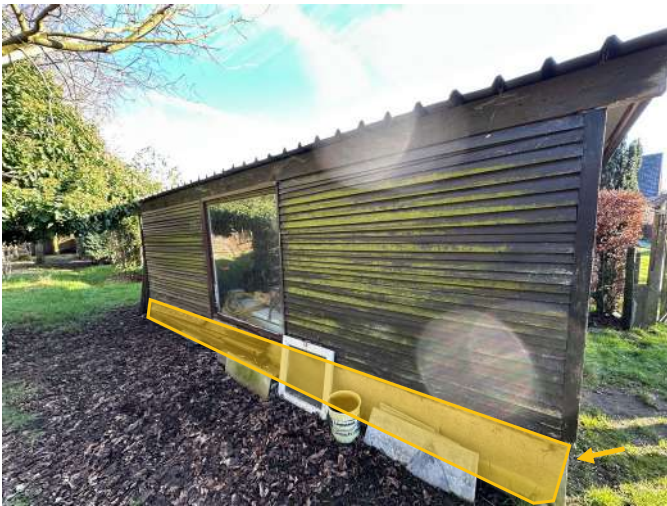
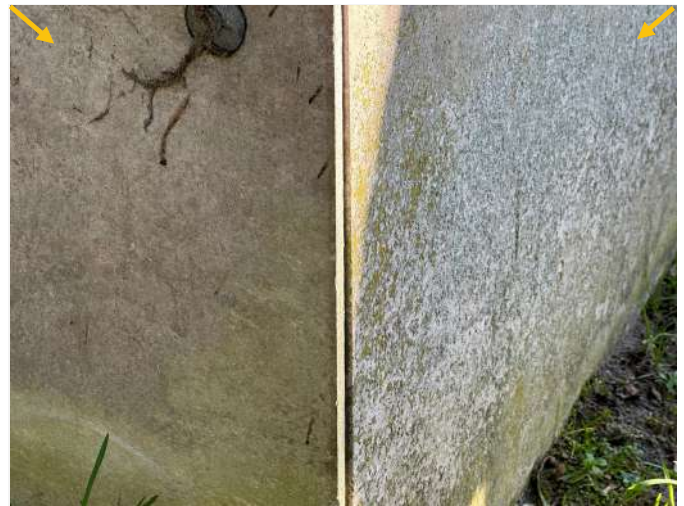
Het asbestmateriaal valt onder de mijlpaal van 2034.

**Dringend verwijderen**

| Eindbeoordeling materiaalrisico | Hoog materiaalrisico en/of hoge kans op vezelvrijgave |

| Asbestsoort (vezeltype) | Crocidoliet aanwezig |
| Toestand van het materiaal | Matig beschadigd, matig verweerd |

| Beschrijving | Cementplaten |

- Verwijder dit asbestmateriaal zo snel mogelijk. Volg de toestand goed op.

- Eenvoudige handelingen: mag via doe-het-zelf of door werknemer(s) met opleidingsattest eenvoudige handelingen  
De platen kunnen voorzichtig losgemaakt worden, bevochtig extra om stof te voorkomen + draag de nodige beschermingsmiddelen (mondmasker ffp3, handschoenen, tyvec) Bij de gemeente/containerpark afsluitzakken halen om dubbel in te pakken en af te voeren naar het containerpark als hechtgebonden asbestafval.

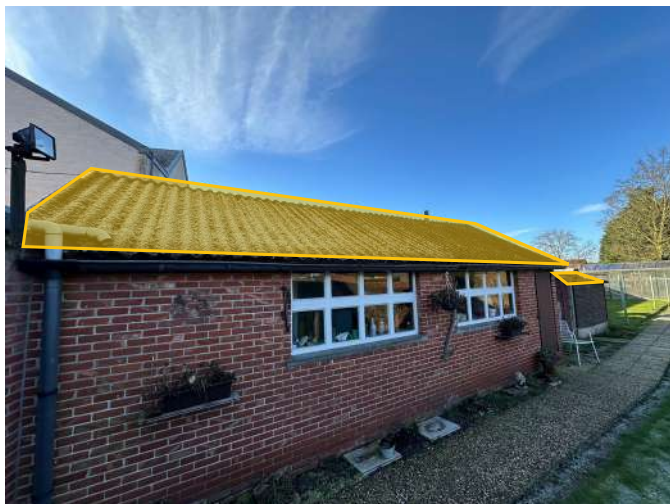
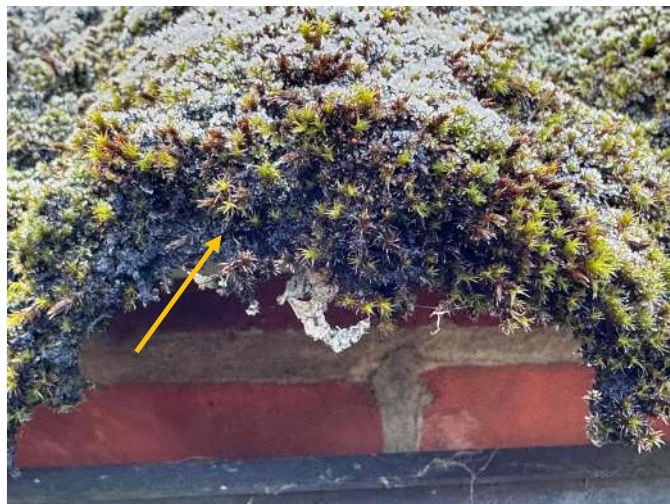
Het asbestmateriaal valt onder de mijlpaal van 2034.

**Dringend verwijderen**

| Eindbeoordeling materiaalarisico | Hoog materiaalarisico en/of hoge kans op vezelvrijgave |

| Asbestsoort (vezeltype) | Crocidoliet aanwezig |
| Toestand van het materiaal | Matig beschadigd, matig verweerd |

| Beschrijving | Golfplaten |

- Verwijder dit asbestmateriaal zo snel mogelijk. Volg de toestand goed op.

- Eenvoudige handelingen: mag via doe-het-zelf of door werknemer(s) met opleidingsattest eenvoudige handelingen  
Draag de nodige beschermingsmiddelen (mondmasker ffp3, handschoenen, tyvec). Indien mogelijk de ondervloer afdekken, golfplaten voorzichtig verwijderen, extra fixeren, niet breken, niet gooien, onmiddellijk verpakken of voorzichtig in container met asbestbag plaatsen. Indien golfplaten in slechte staat zijn en er kans bestaat op breken: eenvoudige handeling opgeleid personeel, alle werknemer(s) moeten wel beschikken over een opleidingsattest eenvoudige handelingen 8u

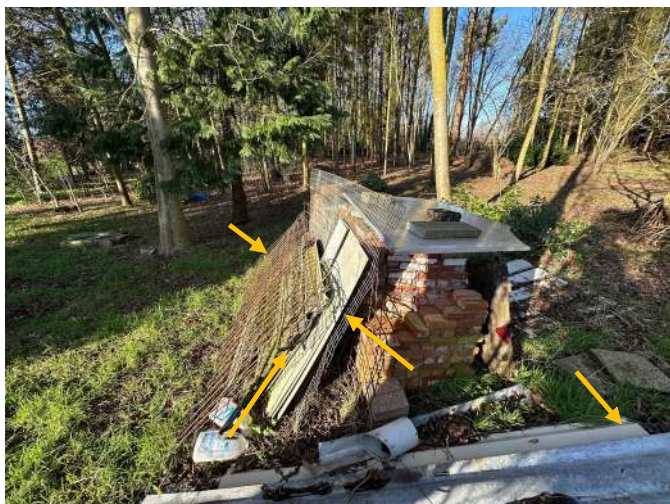
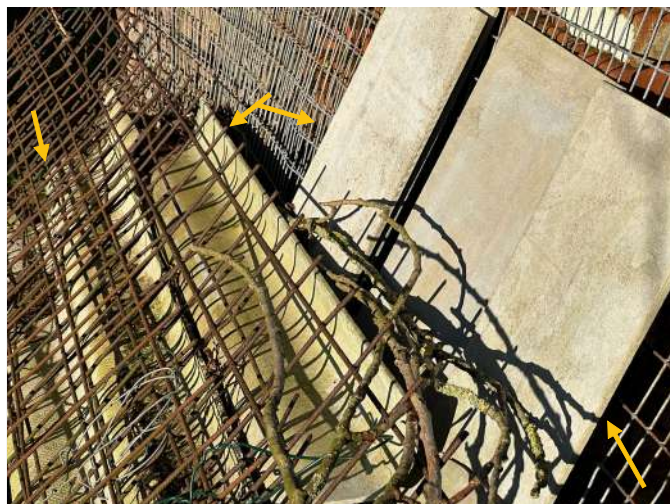
Het asbestmateriaal valt onder de mijlpaal van 2040.

**Dringend verwijderen**

| Beschrijving | Afval asbestmaterialen |
| Opmerking | Over het ganse domein kunnen wij asbestresten aantreffen, gaande van een bloembak, tot plaatwerk, tot golfplaten. De asbestdeskundige raadt aan, gezien de hoeveelheid en de verspreiding ervan, bij opruiming, een asbestdeskundige ter plaatse te laten komen om alles aan te duiden wat behoort tot asbestafval. |

- Verwijder het asbestafval.

- Eenvoudige handelingen: mag via doe-het-zelf of door werknemer(s) met opleidingsattest eenvoudige handelingen  
Draag de nodige beschermingsmiddelen (mondmasker ffp3, handschoenen, tyvec). Indien mogelijk de ondervloer afdekken, het asbestafval voorzichtig verwijderen, extra fixeren, niet breken, niet gooien, onmiddellijk verpakken of voorzichtig in container met asbestbag plaatsen. Indien het asbestafval in slechte staat is en er kans bestaat op breken: eenvoudige handeling opgeleid personeel, alle werknemer(s) moeten wel beschikken over een opleidingsattest eenvoudige handelingen 8u.

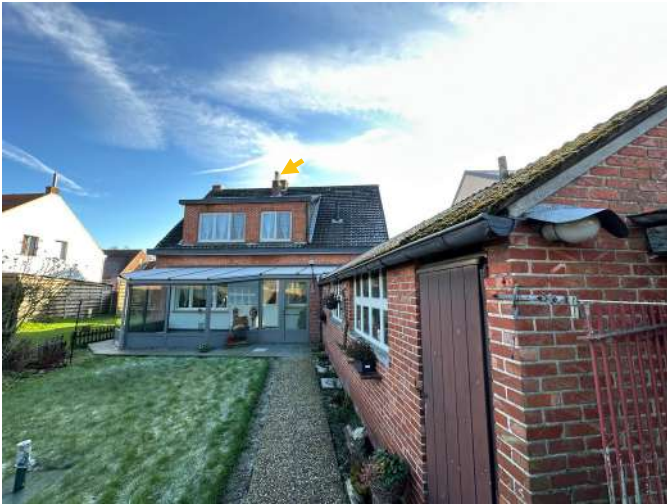
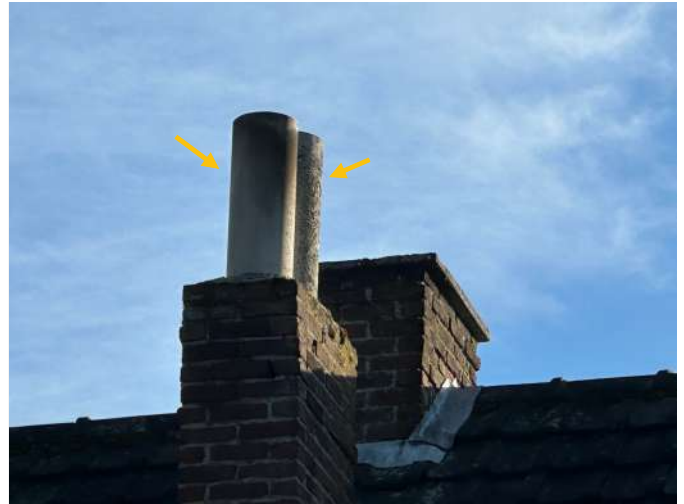
Het asbestmateriaal valt onder de mijlpaal van 2034.

Verwijderen

| Eindbeoordeling materiaalrisico | Laag materiaalrisico en/of verlaagde kans op vezelvrijgave |

| Asbestsoort (vezeltype) | Crocidoliet aanwezig |
| Toestand van het materiaal | Licht beschadigd, licht verweerd. Intact calciumsilicaatmateriaal of categorie III 'gebondenheid' |

| Beschrijving | Rookgaskanaal |

- Verwijder dit asbestmateriaal zo snel mogelijk. Volg de toestand goed op.

- Eenvoudige handelingen: mag via doe-het-zelf of door werknemer(s) met opleidingsattest eenvoudige handelingen  
De buis kan voorzichtig losgebeiteld worden, bevochtig extra om stof te voorkomen + draag de nodige beschermingsmiddelen (mondmasker ffp3, handschoenen, tyvec ) Bij de gemeente/containerpark afsluitzakken halen om dubbel in te pakken en af te voeren naar het containerpark als hechtgebonden asbestafval.

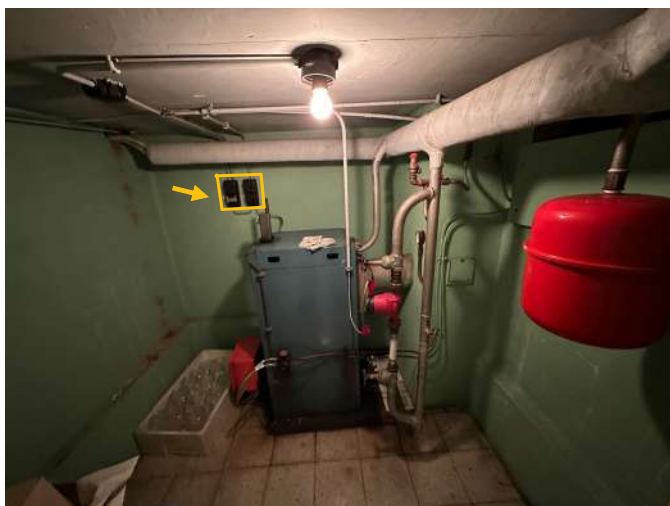
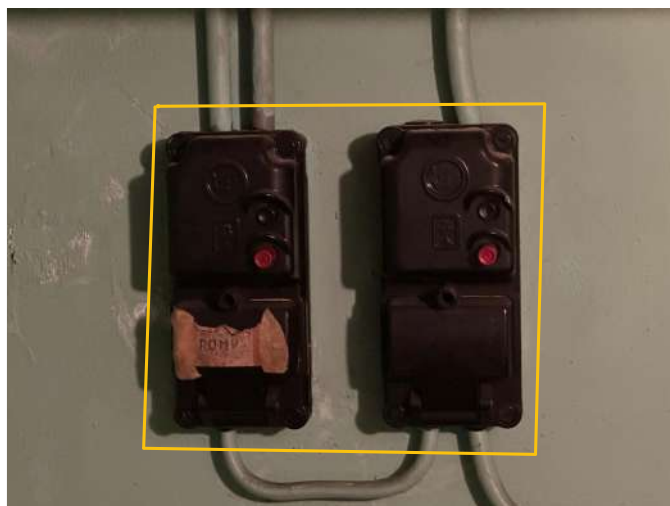
| Opmerking | <p>Het is moeilijk te bepalen of de bakeliettoepassingen in de woning ook effectief asbesthoudend zijn (het kan ook gaan om de asbestvrije variant).</p> <p>-Er werd geen monster genomen o.w.v. beschadiging aan een elektrisch gerelateerde toepassing, extra controle bij verwijdering van het verdacht materiaal wordt aangeraden. Vermoedelijk zullen de toepassingen verwijderd worden bij aanpassing van het elektriciteitsnetwerk.</p> |

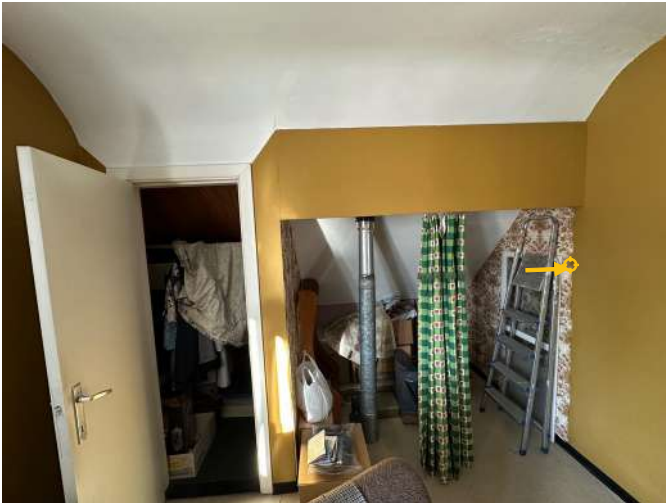
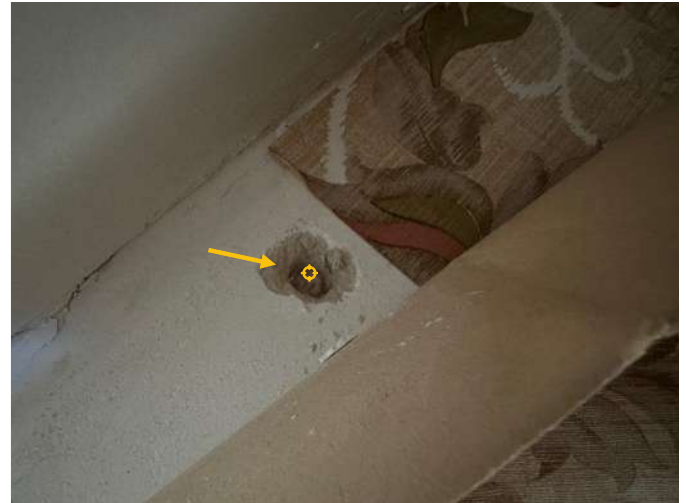
## Fiche 15: Pleister muren

Geen asbest

| Opmerking | <p>Volgens het inspectieprotocol is een monstername van het pleisterwerk verplicht om dit te identificeren als niet-asbesthoudend. De plaatsen van staalname werden, waar nodig, esthetisch hersteld.</p> <p>De vermelde oppervlaktes en volumes betreffen een beredeneerde schatting. Er worden geen rechten verleend aan deze oppervlaktes/volumes. De dikte is een schatting die voortkomt uit de monsterplaatsen en is daarom niet altijd representatief.</p> |

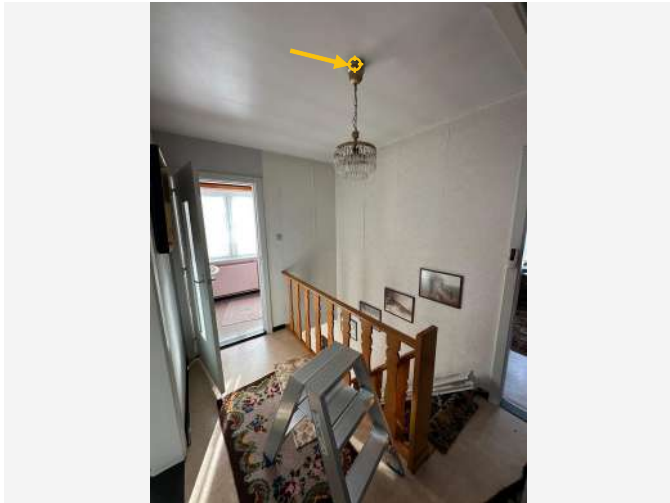
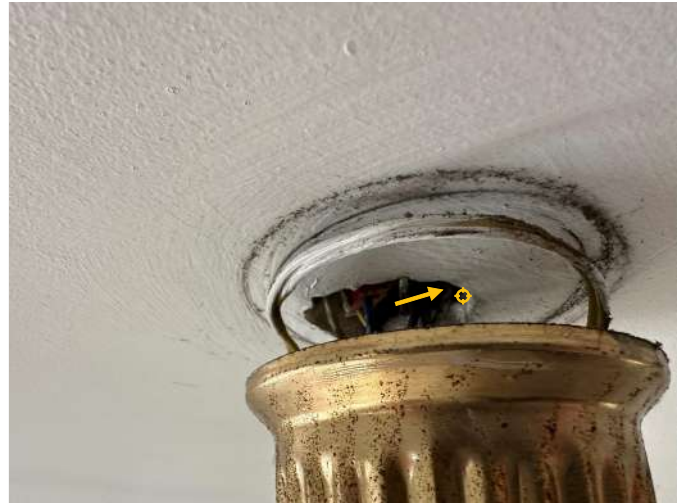
## Fiche 17: Pleister plafond

Geen asbest
