# Asbestinventarisatetest

Leuvensesteenweg 97, 3390 Tielt-Winge

Attestnummer : **20240728-000105.001**

Uitgegeven op : **28.07.2024**

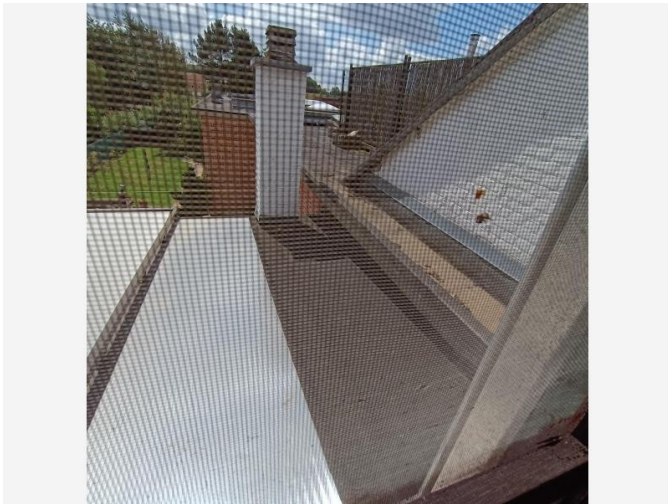
## Fiche 1: Epdm folie zichtbaar op een stuk van de veranda

Op de achterbouw is er boven de ruimte van de cv en de wc een rubberachtige Epdm-folie zichtbaar: niet-asbestverdacht.

Het is niet duidelijk of er asbestverdachte onderlagen aanwezig zijn. Extra controle/staalname aangewezen bij renovatiewerken.

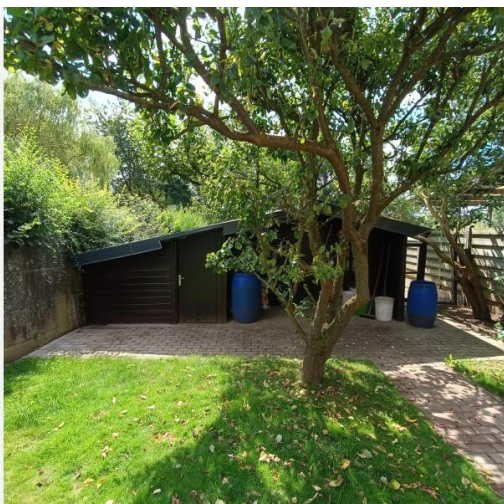
Het tuinhuis en de constructie achterin de tuin werden gecontroleerd. Houten constructie met metalen dakplaten.

De golfplaten op het tuinhuis werden reeds verwijderd.

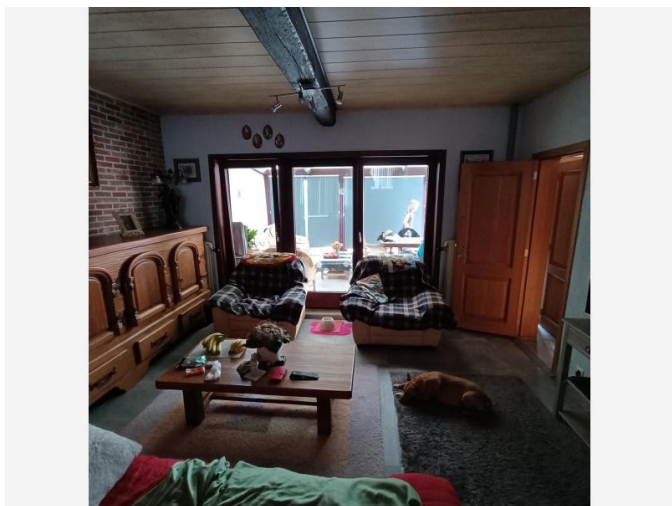
Het is niet gekend of er pleisterwerk aanwezig is onder de valse plafonds, te controleren bij werken. Bij renovatiewerken in het oog te houden of er geen asbestverdachte lagen aanwezig zijn.

Ook is hierdoor staalname pleisterwerk plafond niet mogelijk.

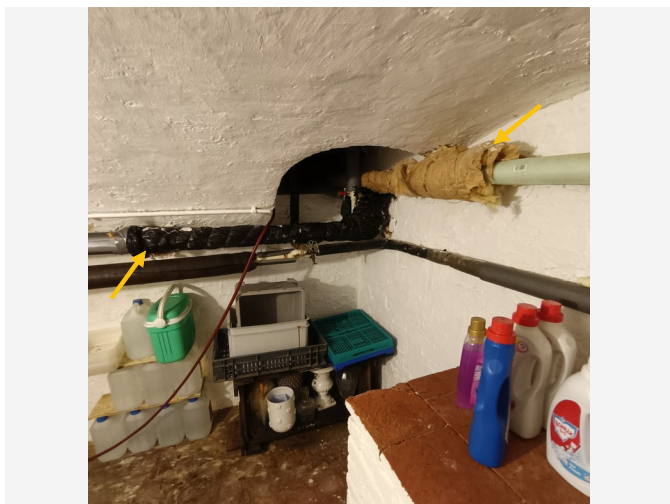
In de kelder is er niet-asbestverdachte leidingisolatie zichtbaar, minerale wol.

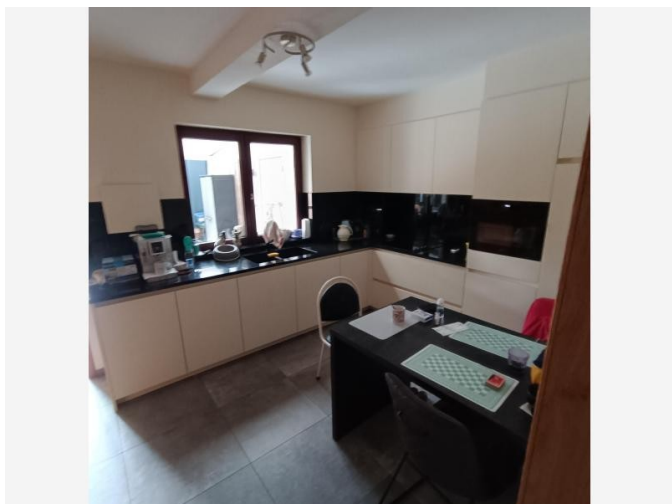
Het is niet gekend of er pleisterwerk aanwezig is achter de valse wanden, te controleren bij werken. Bij renovatiewerken in het oog te houden of er geen asbestverdachte lagen aanwezig zijn.

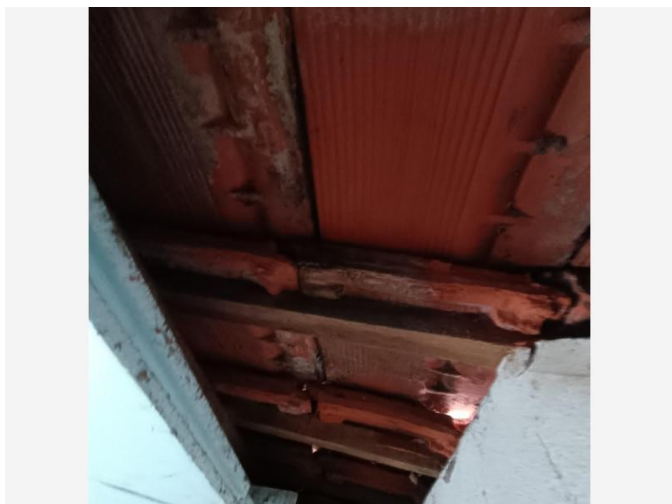
Het onderdak van het hoofddak van de woning kon gecontroleerd worden op zolder, de dakpannen zijn zichtbaar achter de blauwe isolatieplaten.

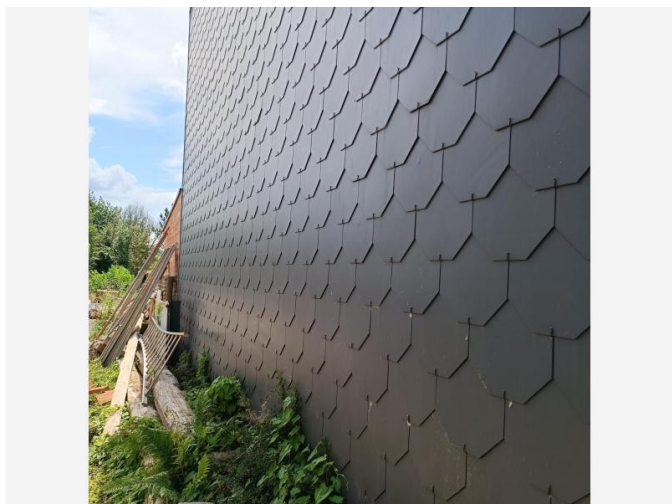
Op de linker zijgevel en de achtergevel op het 1e verdiep zijn er niet-asbestverdachte gevelleien zichtbaar.

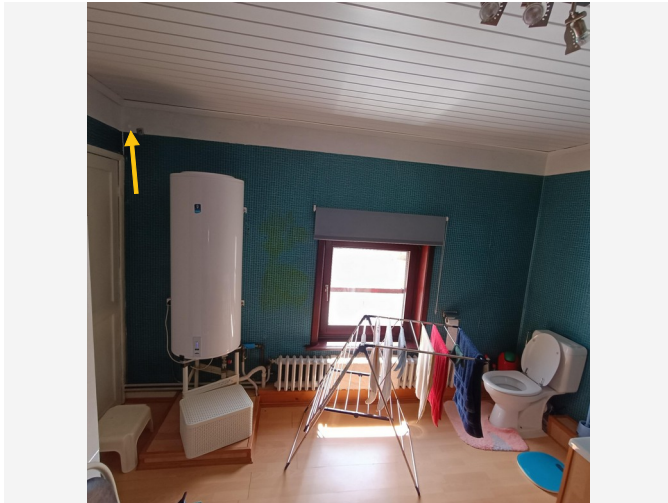
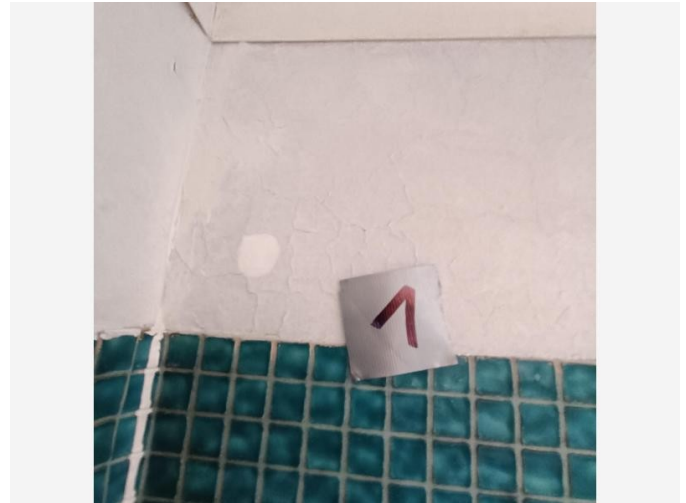
## Fiche 9: Pleisterwerk muur

Geen asbest

| # | Type | Referentie | Resultaat |
|---|---|---|---|
| 9.1 | Mengmonster | 1 | Geen asbest |
