# Asbestinventarisatetest

Perrestraat 116, 9550 Herzele

Attestnummer : 20250709-000128.000

**Niet-asbestveilig**

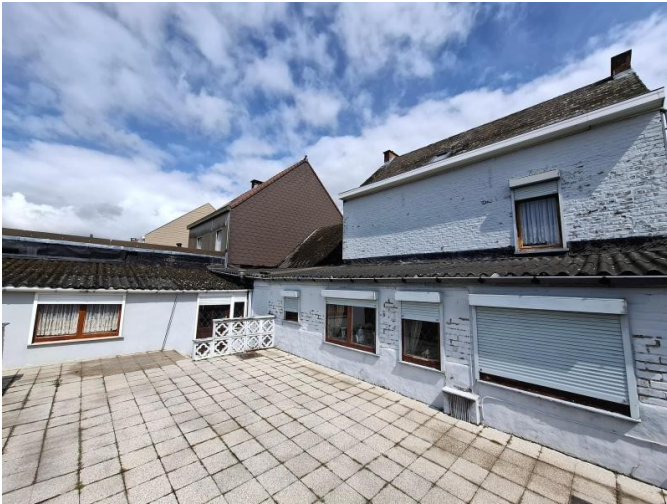
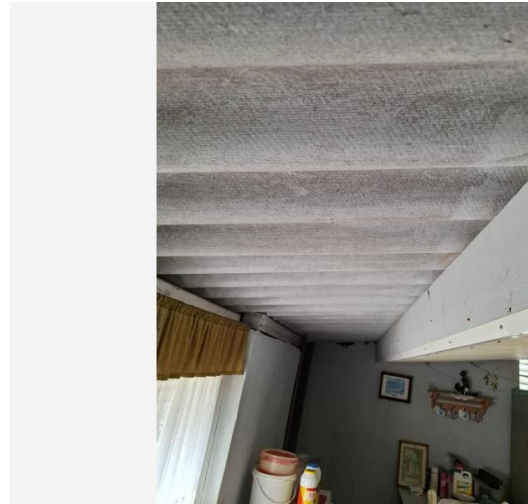
Het asbestmateriaal valt onder de mijlpaal van 2034.

**Dringend verwijderen**

| Eindbeoordeling materiaalrisico | Hoog materiaalrisico en/of hoge kans op vezelvrijgave |

| Gebondenheid | Categorie 1: hechtgebonden in oorsprong |
| Asbestsoort (vezeltype) | Crocidoliet aanwezig |
| Asbestconcentratie | Laag (< 50%) |
| Afschermingsgraad van het gehele materiaal | Geheel of deels (ook) vrij aan de binnenlucht |
| Toestand van het materiaal | Matig beschadigd, matig verweerd |

| Beschrijving | Golfplaten |

- Zorg voor een veilig beheer. Vermijd het beschadigen van het asbestmateriaal. Controleer de toestand jaarlijks op wijzigingen.
- Hemelwater dat afspoelt van asbestcement daken of gevels kan asbestdeeltjes bevatten. Gebruik het enkel voor gesloten circuits (bv. spoelen toiletten). Reinig na het vervangen van het dak of de gevel de dakgoten en regenwaterput of -ton om asbesthoudend sediment of slib te verwijderen

- Eenvoudige handelingen: enkel door erkend asbestverwijderaar  
Verwijdering door een erkende asbestverwijderaar - eenvoudige handelingen: zonder beschadiging of breken, te verwijderen materiaal bevochtigen/fixeren, in daarvoor voorzien afvalzakken te steken en af te voeren. Beschermingsmaatregelen (masker FFP3, pak, handschoenen, etc.) in acht nemen voor de verwijderaar en de omgeving

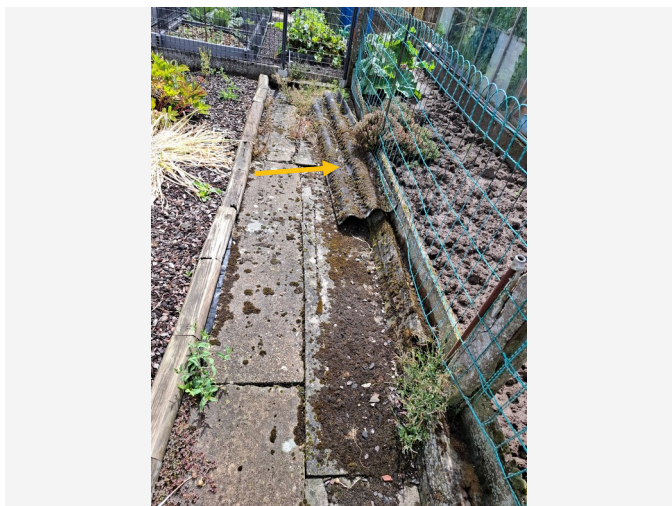
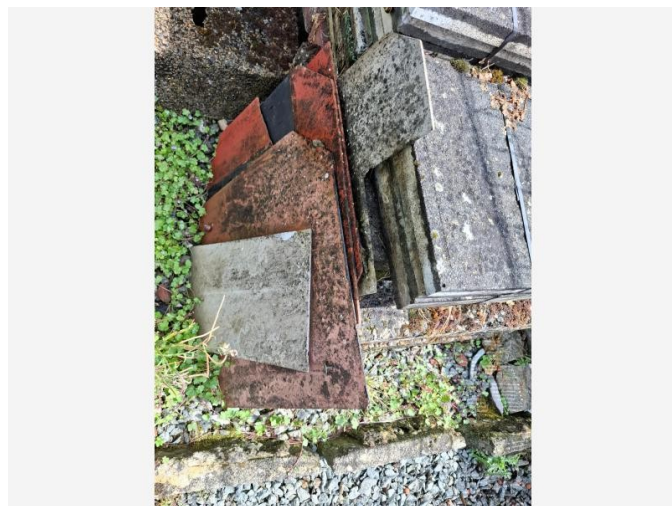
Het asbestmateriaal valt onder de mijlpaal van 2040.

**Dringend verwijderen**

| Beschrijving | Stuk golfplaat + enkele leien |
| Type afvalstof | Betreft stock-voorraad of gedemonteerde asbestmaterialen |

- Verwijder het asbestafval.

- Eenvoudige handelingen: mag via doe-het-zelf of door werknemer(s) met opleidingsattest eenvoudige handelingen  
Verwijdering zonder beschadiging of breken, gelieve te verwijderen materiaal te bevochtigen/fixeren, in daarvoor voorzien afvalzakken te steken en af te voeren of te laten ophalen. Gelieve beschermingsmaatregelen (masker FFP3, pak, handschoenen,...) in acht te nemen voor de verwijderaar en de omgeving

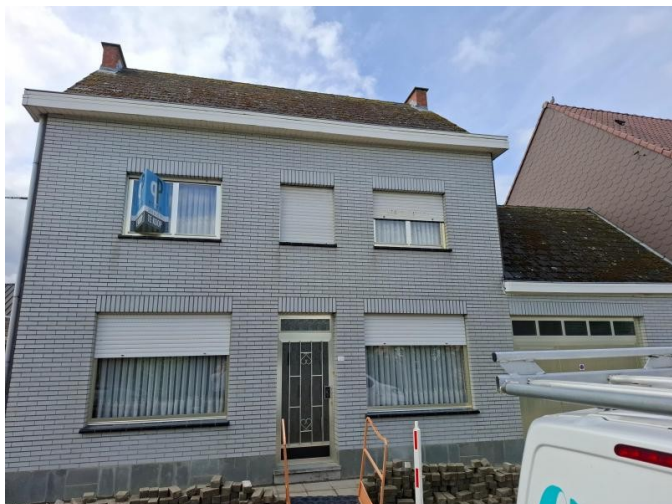
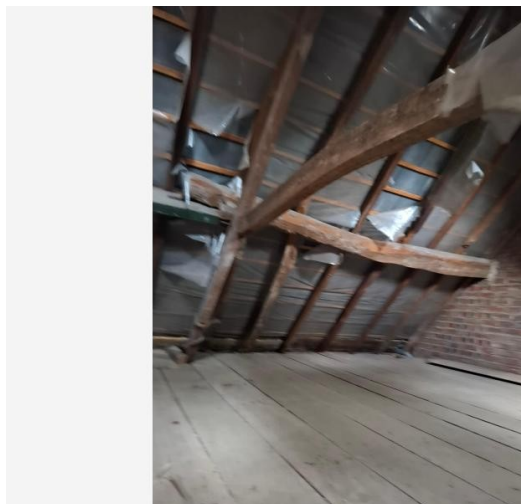
Het asbestmateriaal valt onder de mijlpaal van 2034.

**Dringend verwijderen**

| Eindbeoordeling materiaalisico | Hoog materiaalisico en/of hoge kans op vezelvrijgave |

| Asbestsoort (vezeltype) | Crocidoliet aanwezig |
| Asbestconcentratie | Laag (< 50%) |
| Afschermingsgraad van het gehele materiaal | Geheel of deels (ook) vrij aan de binnenlucht |
| Toestand van het materiaal | Matig beschadigd, matig verweerd |

| Beschrijving | Dakleien |

- Zorg voor een veilig beheer. Vermijd het beschadigen van het asbestmateriaal. Controleer de toestand jaarlijks op wijzigingen.
- Hemelwater dat afspoelt van asbestcement daken of gevels kan asbestdeeltjes bevatten. Gebruik het enkel voor gesloten circuits (bv. spoelen toiletten). Reinig na het vervangen van het dak of de gevel de dakgoten en regenwaterput of -ton om asbesthoudend sediment of slib te verwijderen

- Eenvoudige handelingen: enkel door erkend asbestverwijderaar  
Verwijdering door een erkende asbestverwijderaar - eenvoudige handelingen: zonder beschadiging of breken, te verwijderen materiaal bevochtigen/fixeren, in daarvoor voorzien afvalzakken te steken en af te voeren. Beschermingsmaatregelen (masker FFP3, pak, handschoenen, etc.) in acht nemen voor de verwijderaar en de omgeving

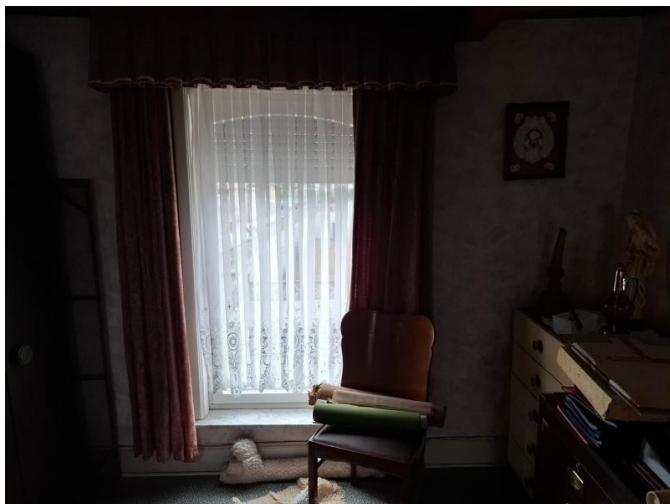
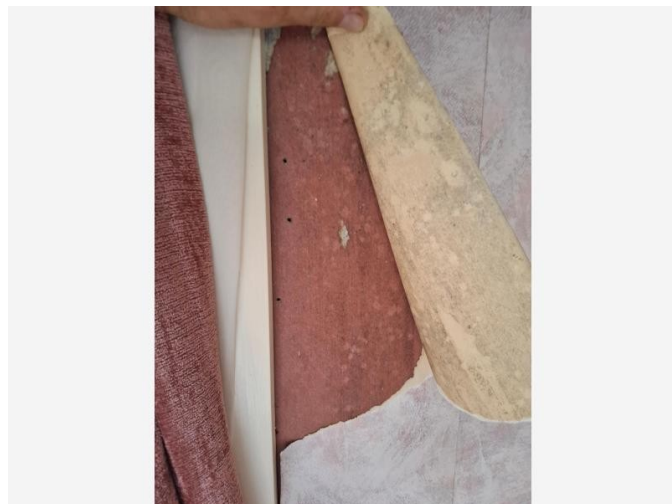
Het asbestmateriaal valt onder de mijlpaal van 2040.

Verwijderen

| Eindbeoordeling materiaalrisico | Verhoogd materiaalrisico en/of verhoogde kans op vezelvrijgave |

| Asbestsoort (vezeltype) | Crocidoliet aanwezig |
| Toestand van het materiaal | Licht beschadigd, licht verweerd. Intact calciumsilicaatmateriaal of categorie III 'gebondenheid' |

| Beschrijving | Menuiserite platen |
| Opmerking | Er zijn in deze woning verschillende soorten en types platen gebruikt. Enkel hier zijn asbestverdachte menuiseriteplaten vastgesteld. Het is onmogelijk alles te controleren zonder te breken of demonteren. Het is dus niet uitgesloten dat deze platen ergens anders ook nog (verborgen) aanwezig zijn. |

- Zorg voor een veilig beheer. Vermijd het beschadigen van het asbestmateriaal. Controleer de toestand jaarlijks op wijzigingen.

- Eenvoudige handelingen: enkel door erkend asbestverwijderaar  
Verwijdering door een erkende asbestverwijderaar - eenvoudige handelingen: zonder beschadiging of breken, te verwijderen materiaal bevochtigen/fixeren, in daarvoor voorzien afvalzakken te steken en af te voeren. Beschermingsmaatregelen (masker FFP3, pak, handschoenen,...) in acht nemen voor de verwijderaar en de omgeving

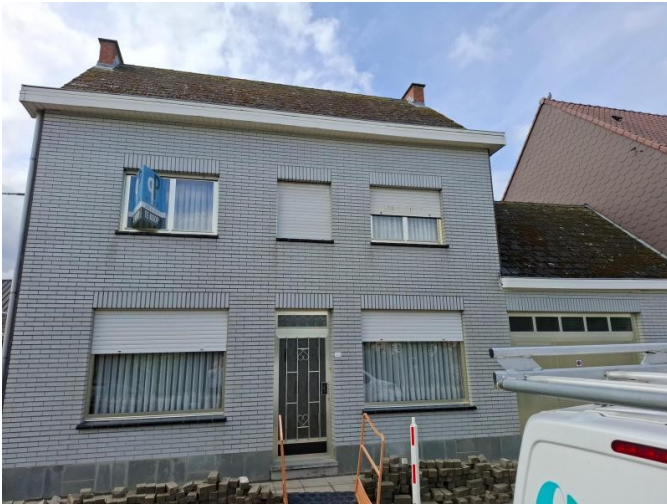
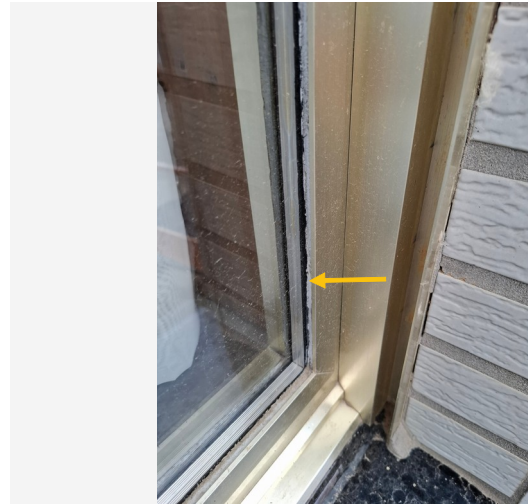
Het asbestmateriaal valt onder de mijlpaal van 2040.

Verwijderen

| Eindbeoordeling materiaalrisico | Verhoogd materiaalrisico en/of verhoogde kans op vezelvrijgave |

| Asbestsoort (vezeltype) | Amfibool aanwezig, uitgezonderd crocidoliet |
| Toestand van het materiaal | Matig beschadigd, matig verweerd |

| Beschrijving | Mastieken |

- Zorg voor een veilig beheer. Vermijd het beschadigen van het asbestmateriaal. Controleer de toestand jaarlijks op wijzigingen.

- Eenvoudige handelingen: enkel door erkend asbestverwijderaar  
Verwijdering door een erkende asbestverwijderaar - eenvoudige handelingen: zonder beschadiging of breken, te verwijderen materiaal bevochtigen/fixeren, in daarvoor voorzien afvalzakken te steken en af te voeren. Beschermingsmaatregelen (masker FFP3, pak, handschoenen, etc.) in acht nemen voor de verwijderaar en de omgeving

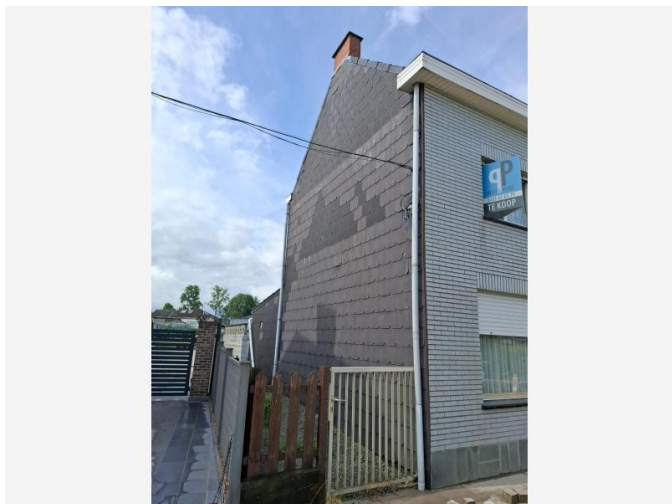
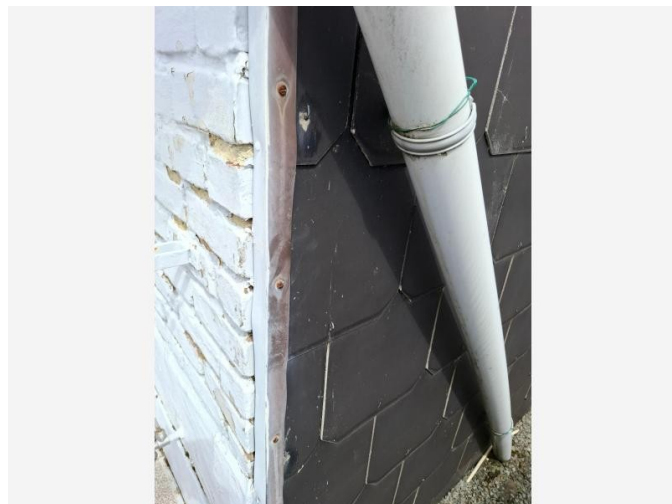
Het asbestmateriaal valt onder de mijlpaal van 2034.

Verwijderen

| Eindbeoordeling materiaalarisico | Verhoogd materiaalarisico en/of verhoogde kans op vezelvrijgave |

| Asbestsoort (vezeltype) | Crocidoliet aanwezig |
| Asbestconcentratie | Laag (< 50%) |

- Zorg voor een veilig beheer. Vermijd het beschadigen van het asbestmateriaal. Controleer de toestand jaarlijks op wijzigingen.
- Zorg voor een veilig beheer en verwijder dit asbestmateriaal wanneer het bij werken eenvoudig bereikbaar wordt. Controleer de toestand jaarlijks op wijzigingen.
- Hemelwater dat afspoelt van asbestcement daken of gevels kan asbestdeeltjes bevatten. Gebruik het enkel voor gesloten circuits (bv. spoelen toiletten). Reinig na het vervangen van het dak of de gevel de dakgoten en regenwaterput of -ton om asbesthoudend sediment of slib te verwijderen

- Eenvoudige handelingen: enkel door erkend asbestverwijderaar  
Verwijdering door een erkende asbestverwijderaar - eenvoudige handelingen: zonder beschadiging of breken, te verwijderen materiaal bevochtigen/fixeren, in daarvoor voorzien afvalzakken te steken en af te voeren. Beschermingsmaatregelen (masker FFP3, pak, handschoenen, etc.) in acht nemen voor de verwijderaar en de omgeving

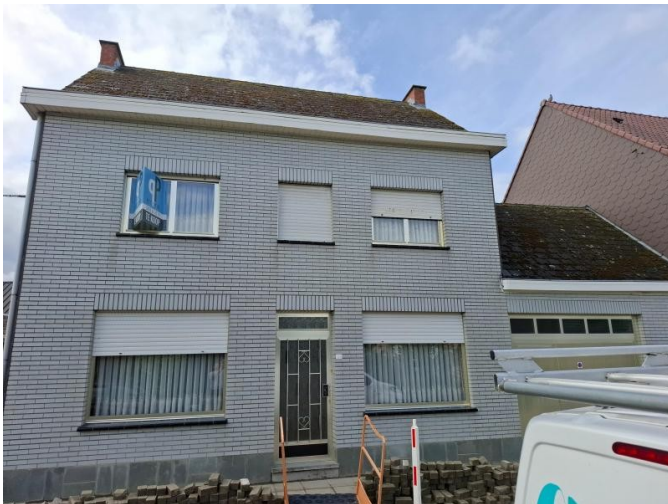
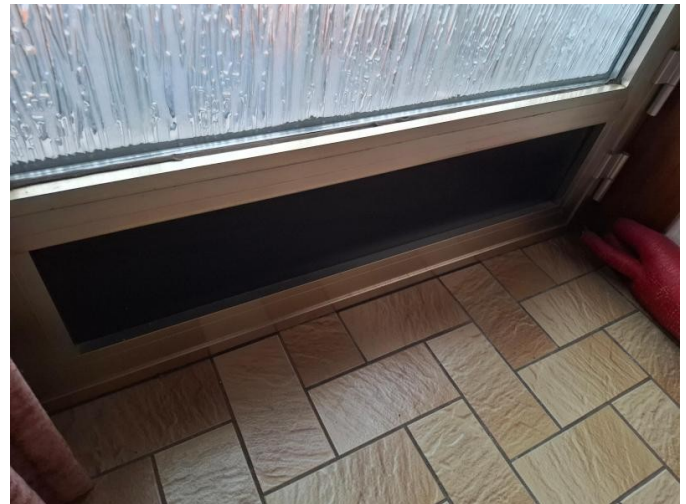
| Opmerking | Dubbele plaat van 80x20cm |

- Eenvoudige handelingen: mag via doe-het-zelf of door werknemer(s) met opleidingsattest eenvoudige handelingen  
Verwijdering zonder beschadiging of breken, gelieve te verwijderen materiaal te bevochtigen/fixeren, in daarvoor voorzien afvalzakken te steken en af te voeren of te laten ophalen. Gelieve beschermingsmaatregelen (masker FFP3, pak, handschoenen, etc.) in acht te nemen voor de verwijderaar en de omgeving

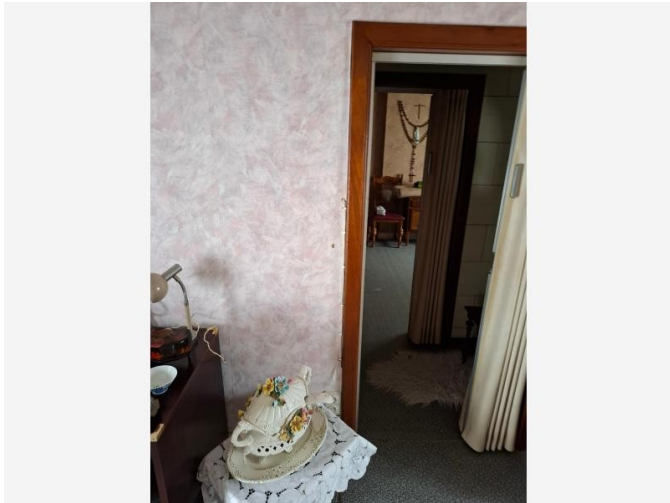
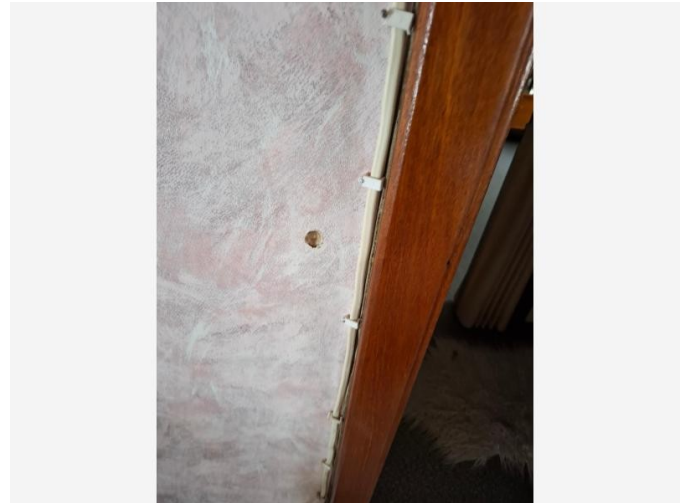
## Fiche 12: Pleisterwerk muren

Geen asbest

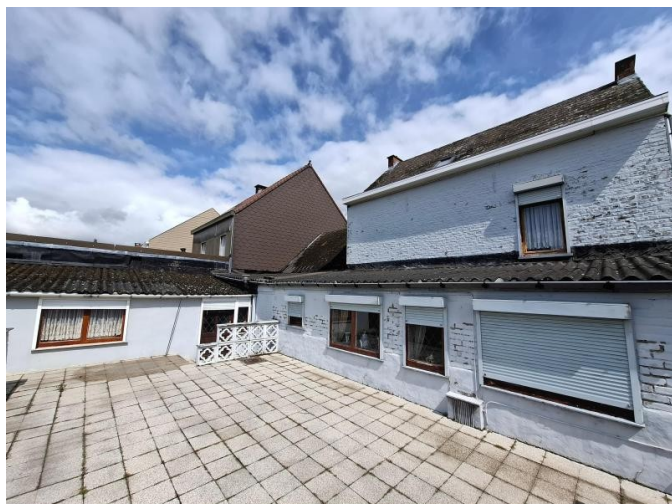
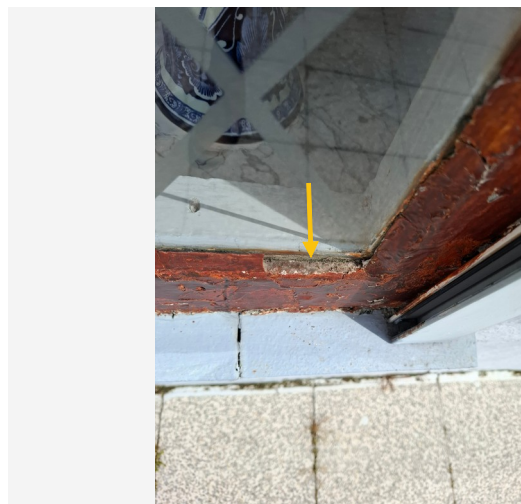
## Fiche 13: Mastieken

Geen asbest
