# Asbestinventarisatetest

Geraardsbergsestraat 35, 9570 Lierde

Attestnummer : 20240701-000505.000

Uitgegeven op : 01.07.2024

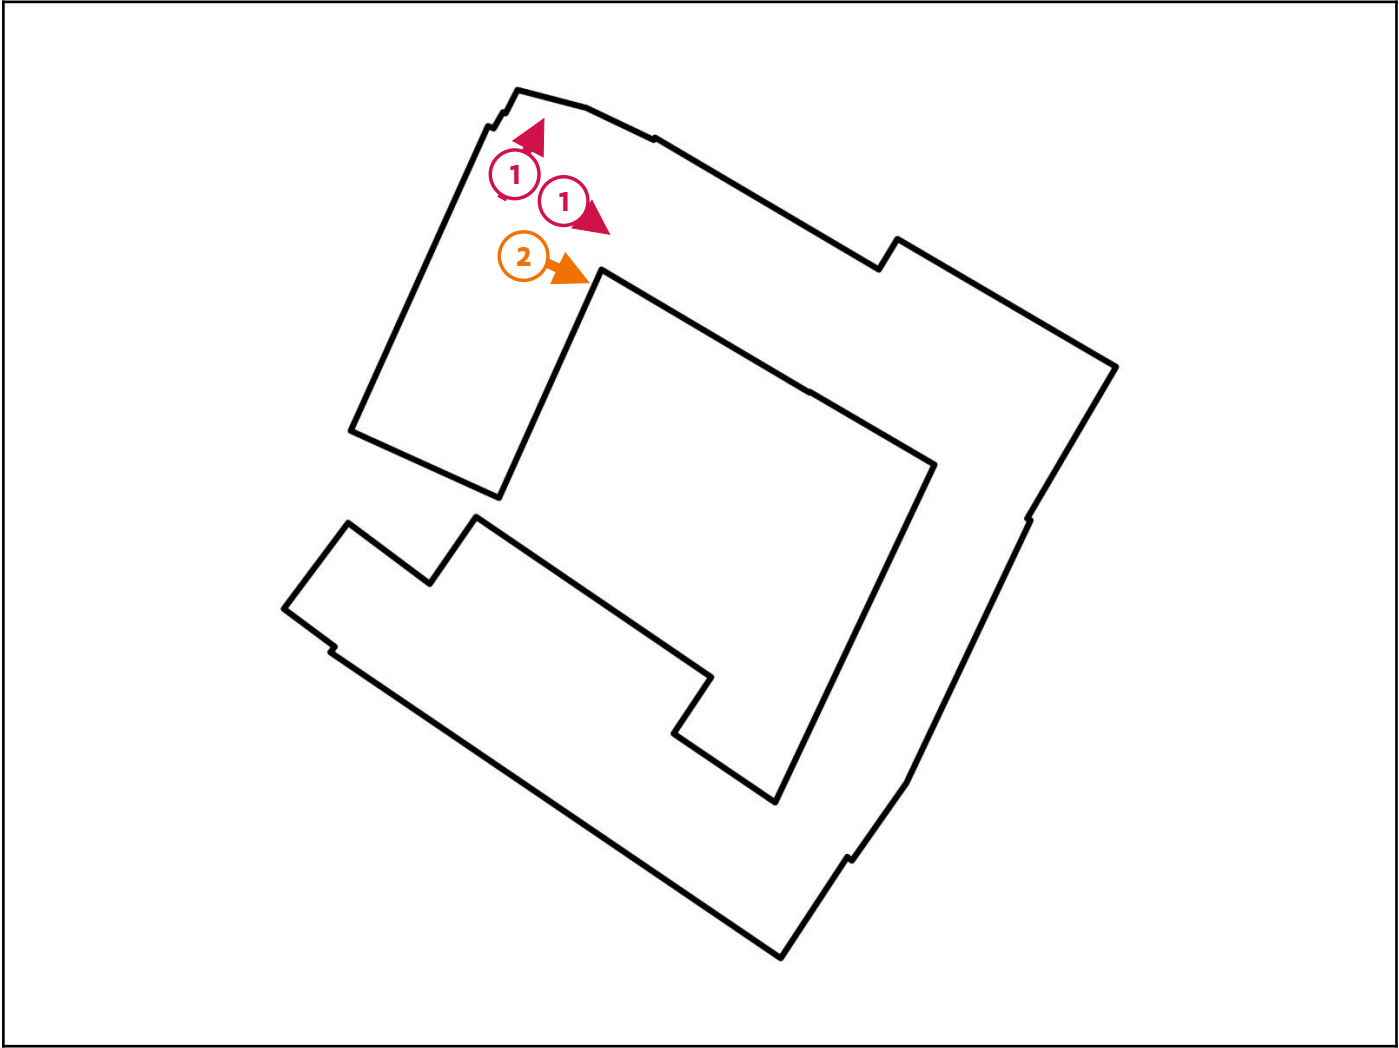
# Plan 1.1: Hoofdgebouw plan

| Beschrijving | Type | Actie |
|---|---|---|
| 1. Oude schoolborden | Asbestmateriaal | Dringend verwijderen |
| 2. Kachelkoord | Asbestmateriaal | Verwijderen |

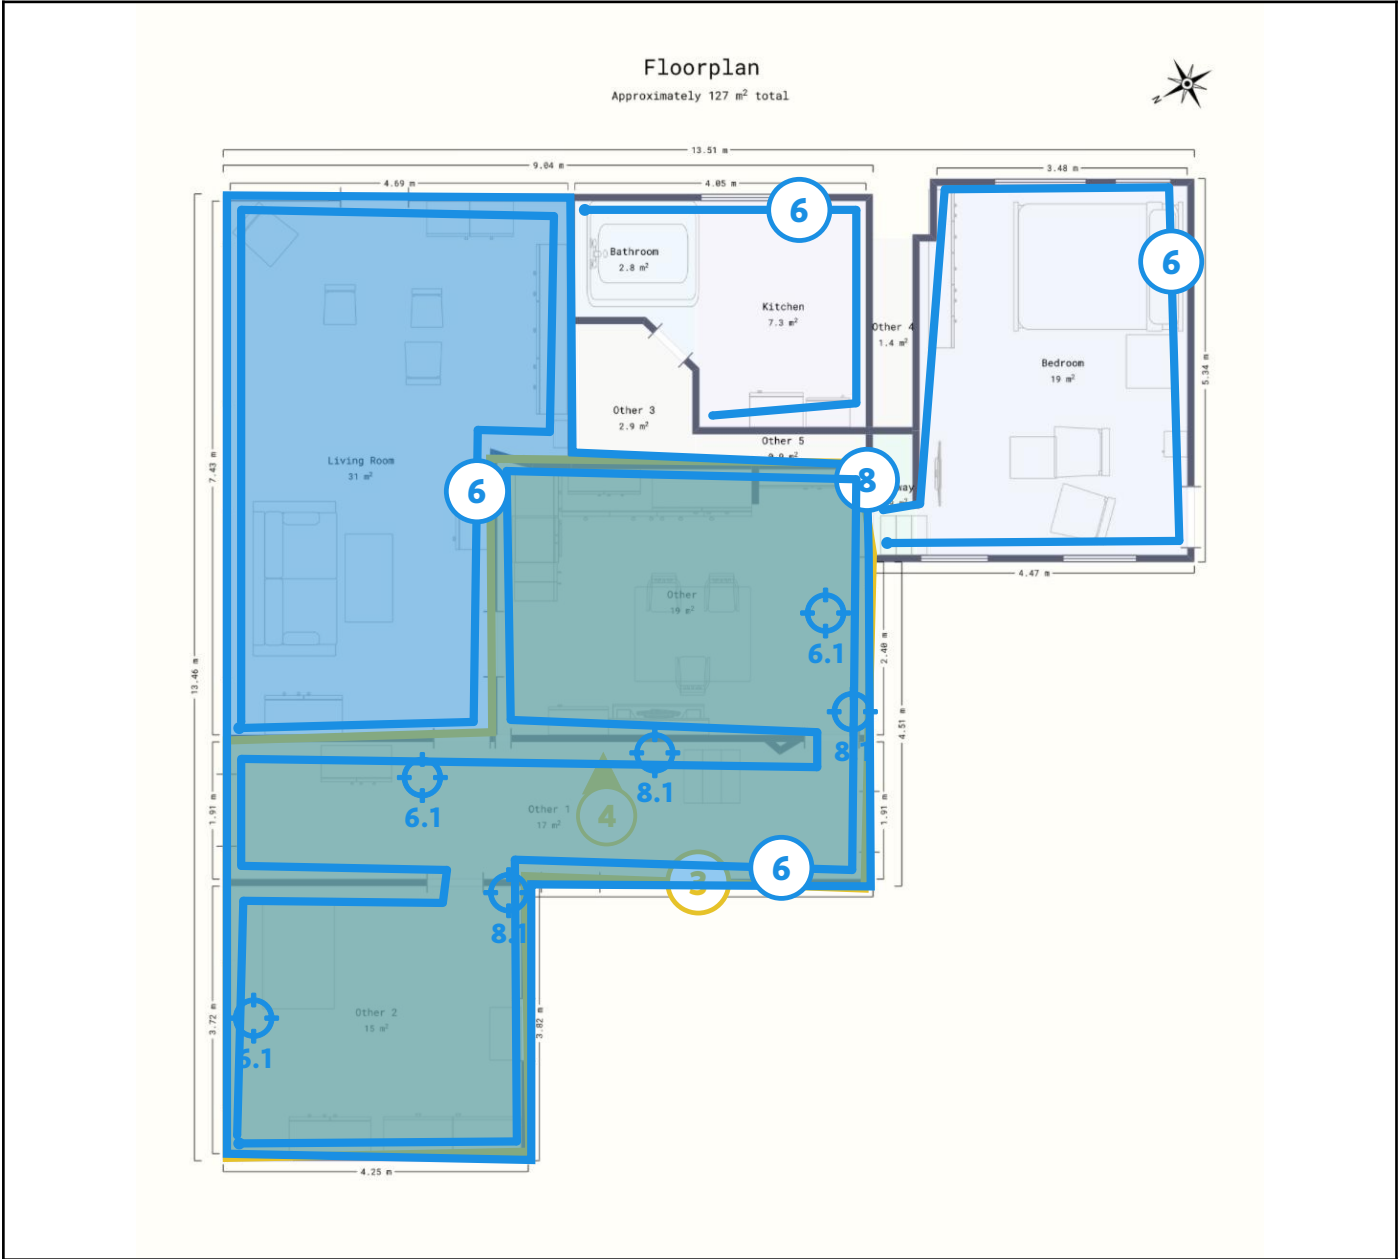
# Plan 1.2: Plan gelijkvloers woonhuis

| Beschrijving | Type | Actie |
|---|---|---|
| 3. kit binnenschrijnwerk enkel glas | Asbestmateriaal | Zorgvuldig beheren |
| 4. Bakelieten toepassingen | Asbestmateriaal | Zorgvuldig beheren |
| 6. Pleisterwerk Muren | Geen asbest | - |

| 8. Pleisterwerk Plafonds | Geen asbest | - |

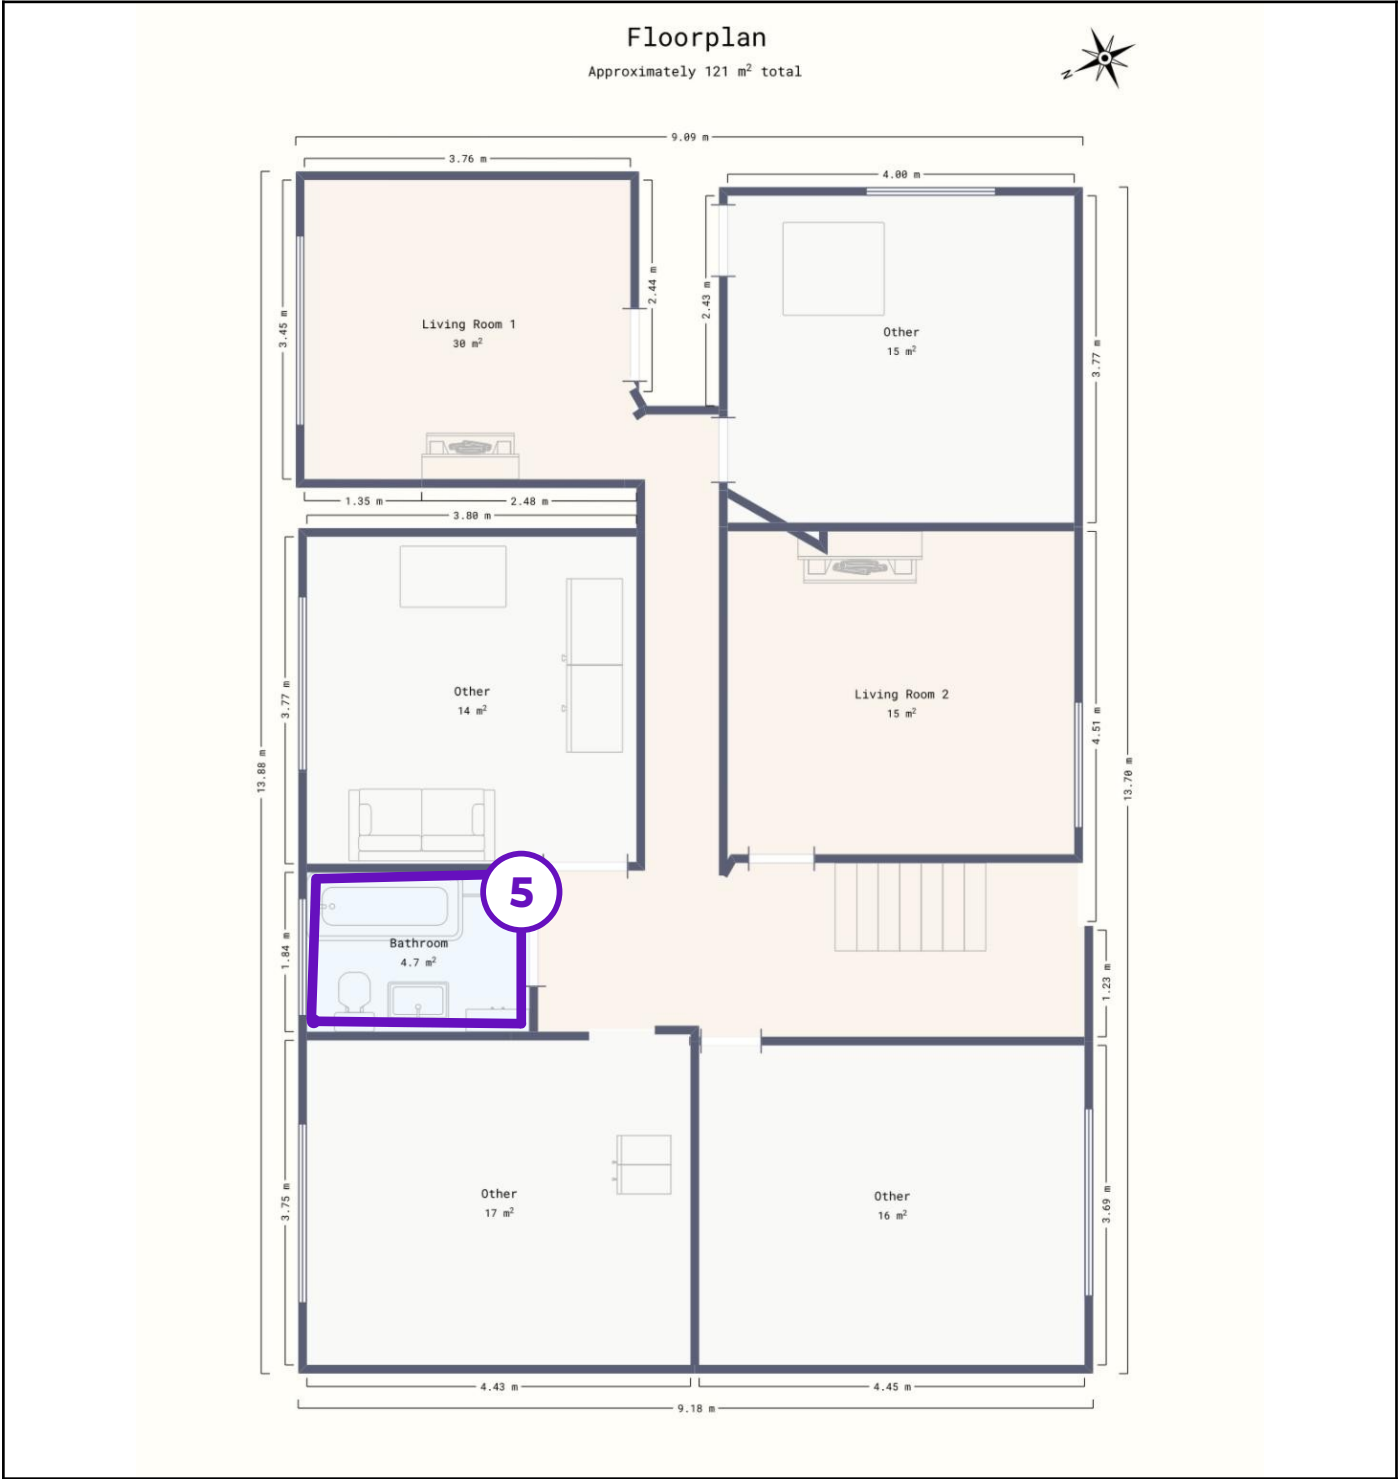
# Plan 1.3: Plan eerste verdieping woonhuis

| Beschrijving | Type | Actie |
|---|---|---|
| 5. Tegellijm badkamer | Advies | - |

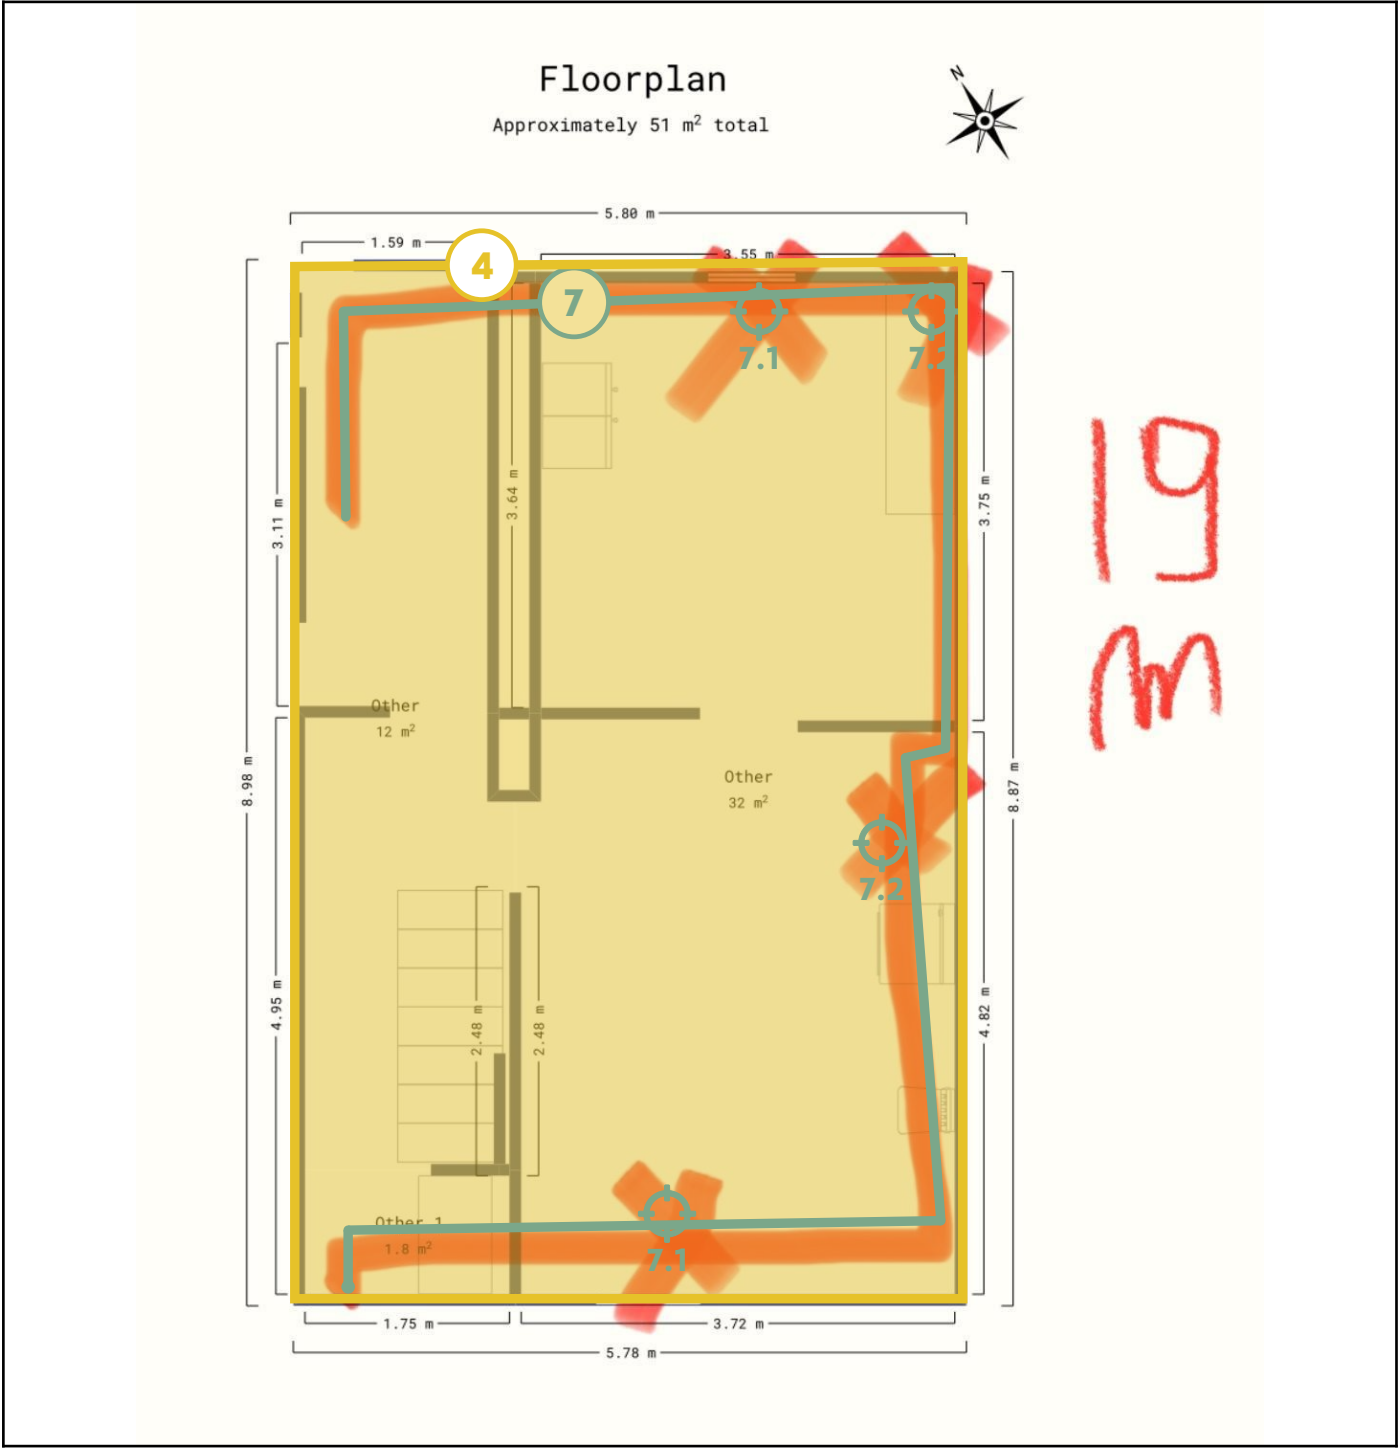
# Plan 1.4: Plan kelder

| Beschrijving | Type | Actie |
|---|---|---|
| 4. Bakelieten toepassingen | Asbestmateriaal | Zorgvuldig beheren |
| 7. Thermische isolatie buizen kelder | Geen asbest | - |

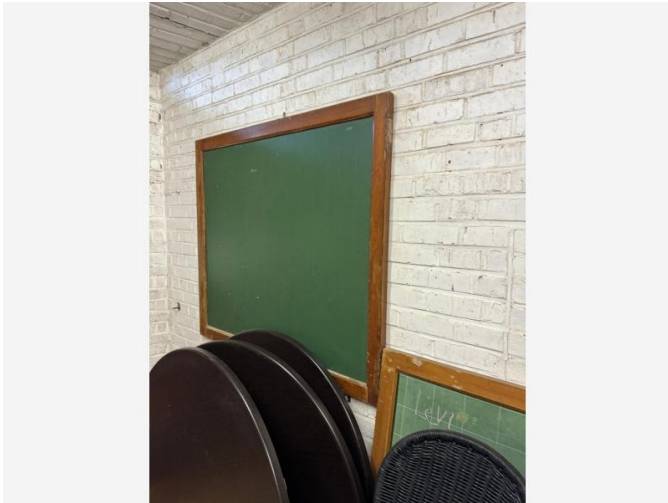
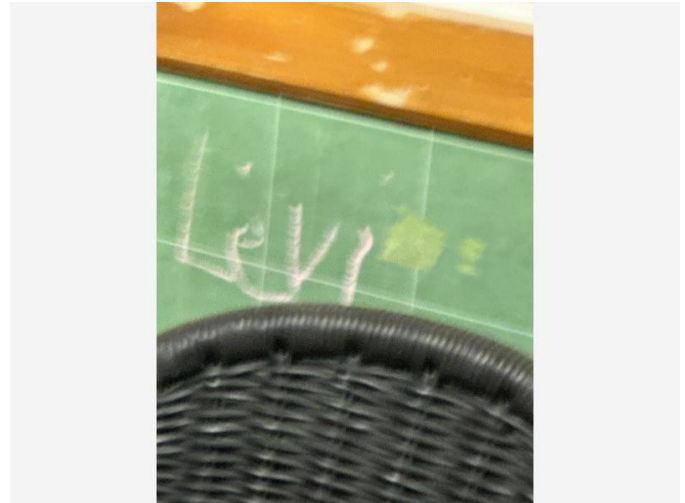
Het asbestmateriaal valt onder de mijlpaal van 2040.

**Dringend verwijderen**

| Beschrijving | Oude schoolborden |
| Aanwezige resten | Schoolborden |
| Hoeveelheid (gewicht - aantal) | <ul style="list-style-type: none"><li>• 20,00 kg - 2 stuks</li></ul> |

- Verwijder het asbestafval.

- Eenvoudige handelingen: mag via doe-het-zelf of door werknemer(s) met opleidingsattest eenvoudige handelingen  
Deze borden mogen als asbestafval via doe-het-zelf verwijderd worden.

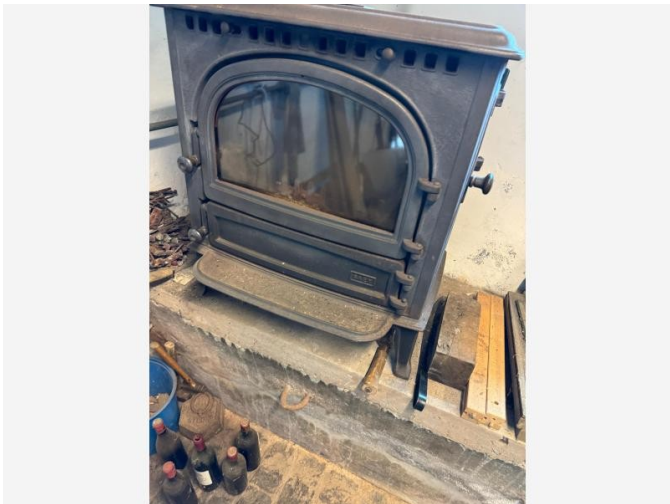
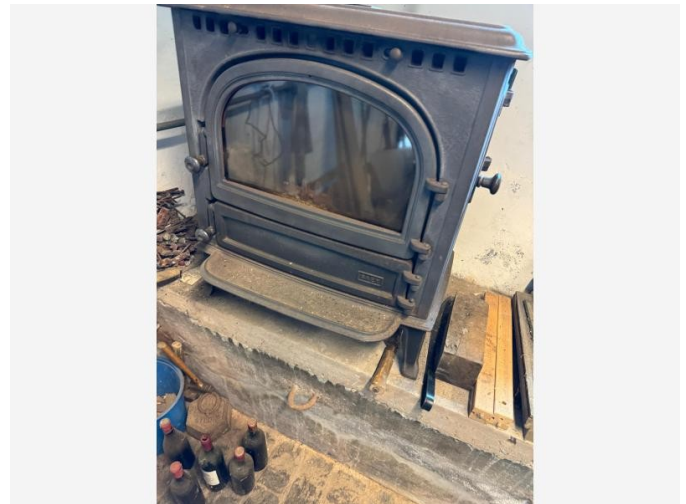
Het asbestmateriaal valt onder de mijlpaal van 2034.

Verwijderen

| Eindbeoordeling materiaalrisico | Verhoogd materiaalrisico en/of verhoogde kans op vezelvrijgave |

| Gebondenheid | Categorie 3: niet-hechtgebonden met weinig of geen matrix |
| Asbestsoort (vezeltype) | Alleen chrysotiel |
| Asbestconcentratie | Hoog ( $\geq 50\%$ ) |
| Toestand van het materiaal | Licht beschadigd, licht verweerd. Intact materiaal type Pical – asbestboard of categorie III 'gebondenheid' |

| Beschrijving | Kachelkoord |

- Verwijder dit asbestmateriaal zo snel mogelijk. Volg de toestand goed op.

- Eenvoudige handelingen: mag via doe-het-zelf of door werknemer(s) met opleidingsattest eenvoudige handelingen  
Kachelkoord mag verwijderd worden via doe-het-zelf.

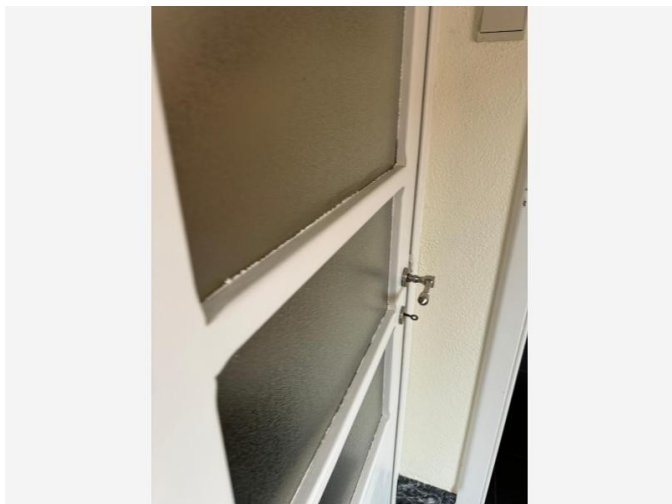
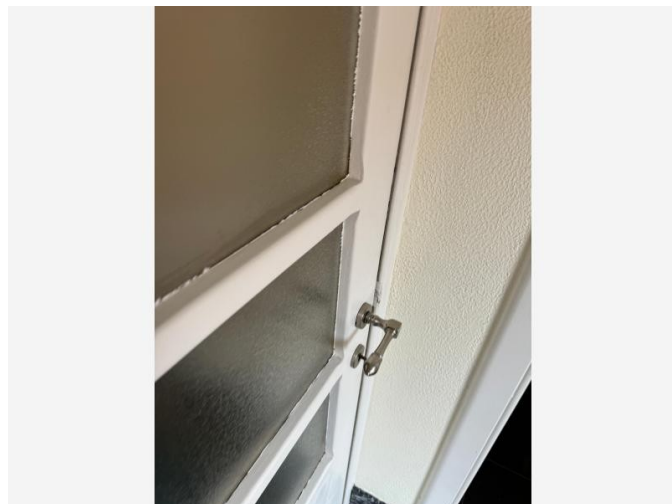
Zorgvuldig beheren

| Eindbeoordeling materiaalrisico | Zeer laag materiaalrisico en/of zeer lage kans op vezelvrijgave |

| Gebondenheid | Categorie 1: hechtgebonden in oorsprong |
| Asbestsoort (vezeltype) | Amfibool aanwezig, uitgezonderd crocidoliet |
| Toestand van het materiaal | Onbeschadigd, niet verweerd |

| Beschrijving | kit binnenschrijnwerk enkel glas |

- Zorg voor een veilig beheer. Vermijd het beschadigen van het asbestmateriaal. Controleer de toestand jaarlijks op wijzigingen.

- Eenvoudige handelingen: mag via doe-het-zelf of door werknemer(s) met opleidingsattest eenvoudige handelingen  
Hechtgebonden toepassing binnen die verwijderd mag worden door werknemer(s) met opleidingsattest eenvoudige handelingen

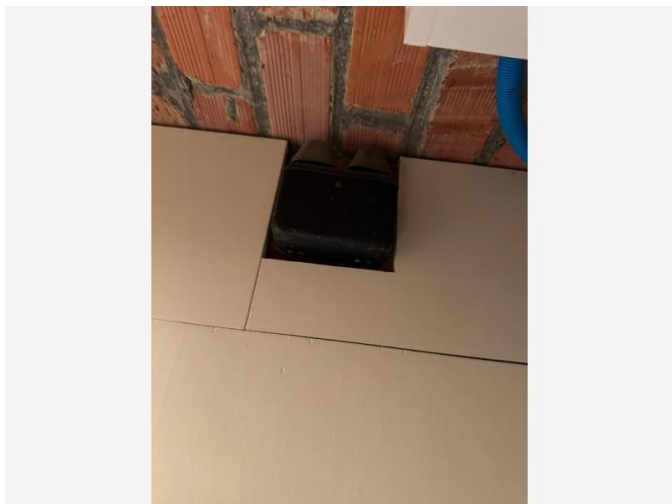
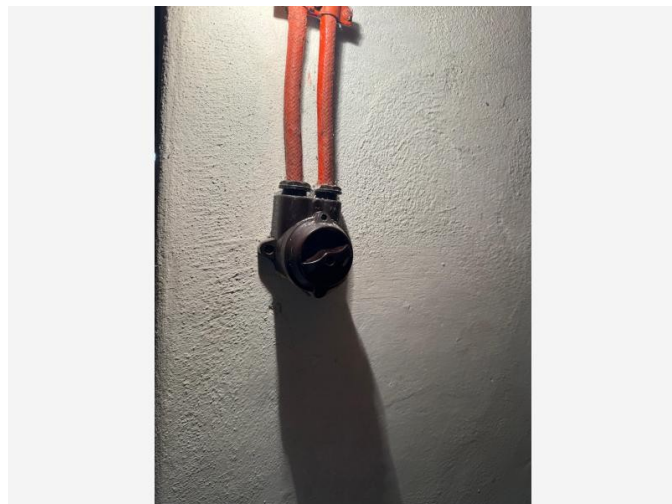
Zorgvuldig beheren

| Eindbeoordeling materiaalrisico | Laag materiaalrisico en/of verlaagde kans op vezelvrijgave |

| Gebondenheid | Categorie 1: hechtgebonden in oorsprong |
| Asbestsoort (vezeltype) | Crocidoliet aanwezig |
| Toestand van het materiaal | Onbeschadigd, niet verweerd |

| Beschrijving | Bakelieten toepassingen |
| Opmerking | Omkasting bel en schakelaars. |

- Zorg voor een veilig beheer en verwijder dit asbestmateriaal wanneer het bij werken eenvoudig bereikbaar wordt. Controleer de toestand jaarlijks op wijzigingen.

- Eenvoudige handelingen: mag via doe-het-zelf of door werknemer(s) met opleidingsattest eenvoudige handelingen  
Hechtgebonden toepassing binnen, deze mag verwijderd worden door werknemer(s) met opleidingsattest eenvoudige handelingen.

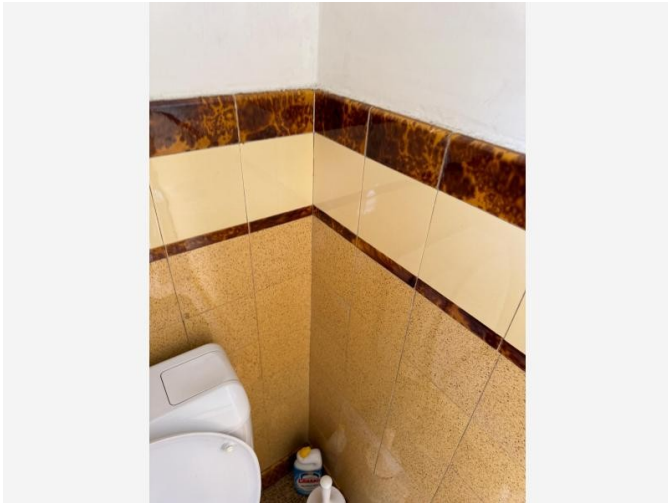
Vrije foto

De tegellijm achter de tegels in het toilet is mogelijk asbesthoudend.

| Identificatiemethode | Redelijk vermoeden |

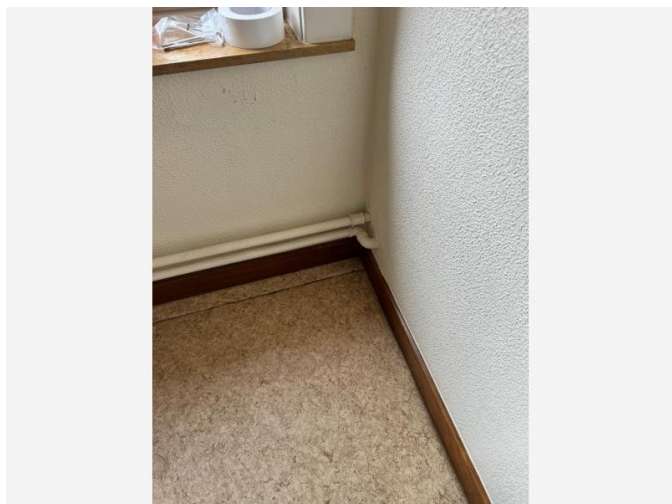
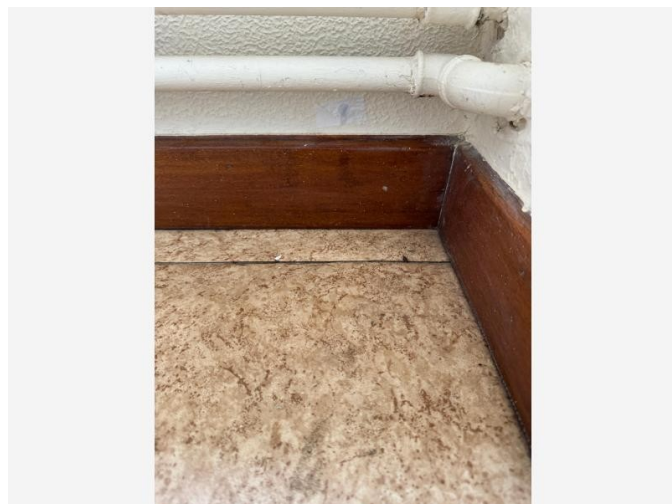
## Fiche 6: Pleisterwerk Muren

Geen asbest

| # | Type | Referentie | Resultaat |
|---|---|---|---|
| 6.1 | Mengmonster | 001 | Geen asbest |

| Beschrijving | Pleisterwerk Muren |

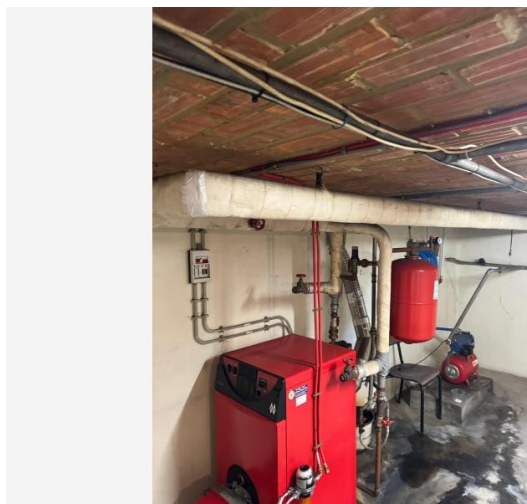
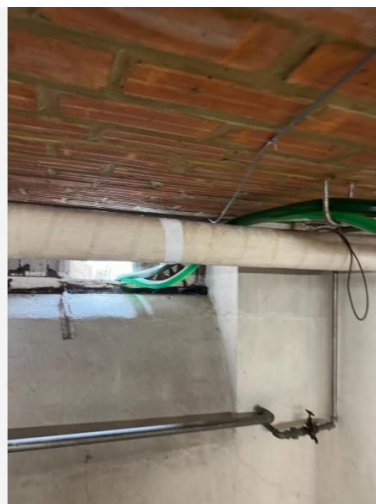
Geen asbest

| # | Type | Referentie | Resultaat |
|---|---|---|---|
| 7.1 | Mengmonster | 003 | Geen asbest |
| 7.2 | Mengmonster | 004 | Geen asbest |

| Beschrijving | Thermische isolatie buizen kelder |

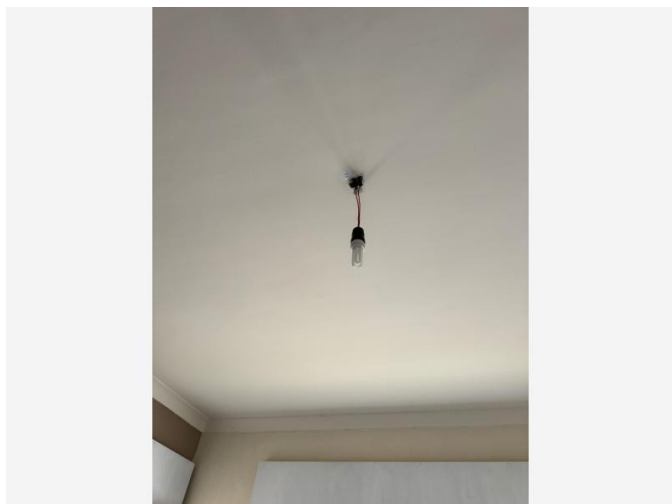
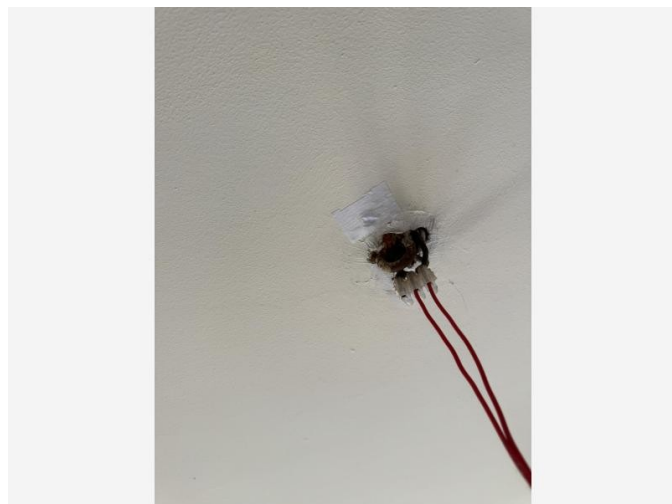
## Fiche 8: Pleisterwerk Plafonds

Geen asbest

| # | Type | Referentie | Resultaat |
|---|---|---|---|
| 8.1 | Mengmonster | 002 | Geen asbest |

| Beschrijving | Pleisterwerk Plafonds |
