Asbestinventarisatetest

Craenevenne 55, 3600 Genk

Attestnummer : 20241121-000269.000

Uitgegeven op : 21.11.2024

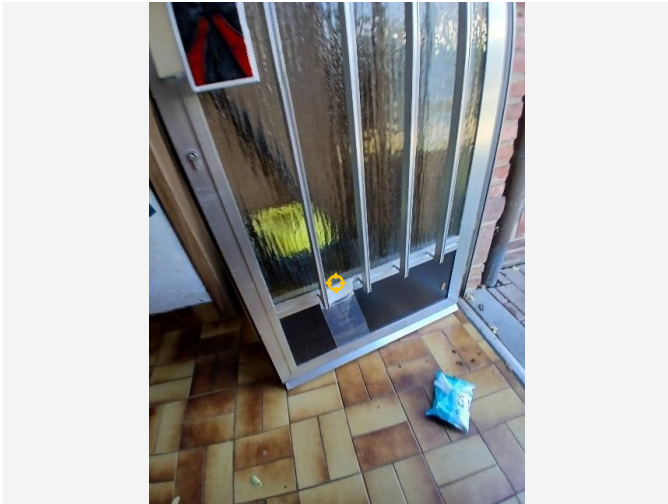
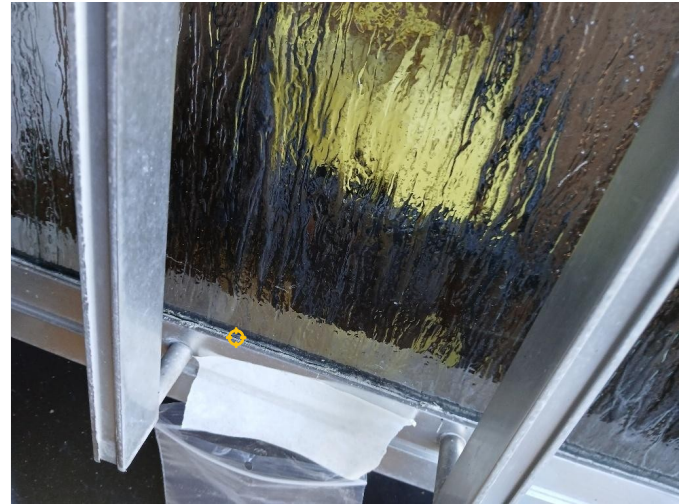
Eindbeoordeling materiaalrisico	Verhoogd materiaalrisico en/of verhoogde kans op vezelvrijgave
---------------------------------	--

Gebondenheid	Categorie 1: hechtgebonden in oorsprong
Asbestsoort (vezeltype)	Alleen chrysotiel
Asbestconcentratie	Laag (< 50%)
Afschermingsgraad van het gehele materiaal	Geheel of deels (ook) vrij aan de binnenlucht
Toestand van het materiaal	Matig beschadigd, matig verweerd

#	Type	Referentie	Resultaat
1.1	Puntmonster	S4 Kit tussen kozijn en beglazing voordeur	Chrysotiel

Beschrijving	Kit tussen kozijn en beglazing voordeur
Omgeving	Grenst aan binnen- en buitenlucht
Primaire drager	Wandopening verticaal (raam, deur, ...)
Asbestmateriaal	In-situ afwerkingslagen - Pasta, stopverf, voegsel, stopsel, vulsel, mastiek, katten, ...
Bindmiddel van asbestmateriaal	Kitten, mastiek, pasta
Gebondenheid op basis van bindmiddel	Hecht
Hoeveelheid (gewicht - aantal)	<ul style="list-style-type: none">• 0,05 kg - 1 stuk
Totaal gewicht	0,05 kg
Eenvoudig bereikbaar	Ja
Bevestigingswijze	<ul style="list-style-type: none">• Verlijmd, ingegoten, versmeerd
Identificatiemethode	Vaststelling met monstername
Destructieve handeling voor identificatie	Nee

Verwijderen

- Scherm in afwachting van verwijdering het asbestmateriaal af van luchtstromingen en verstoring: bijvoorbeeld door het te verpakken, te fixeren, af te dekken, signalisatie - afbakening aan te brengen, ...

- Eenvoudige handelingen: enkel door erkend asbestverwijderaar
Omwille van de complexiteit laat u het kitwerk best verwijderen door een erkend asbestverwijderaar. Informeer u goed naar de geldende regels voor asbestinzameling. In de toelichting achteraan het asbestattest vindt u meer info terug over de methodieken van asbestverwijdering. Op onderstaande site vindt u ook meer info terug:

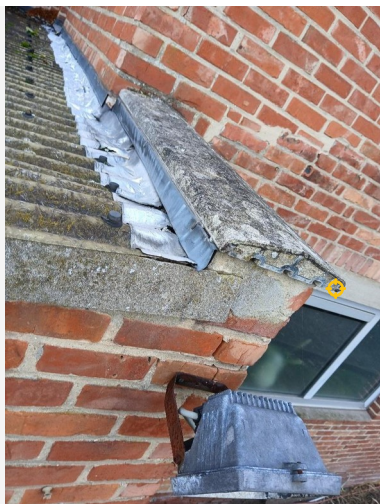
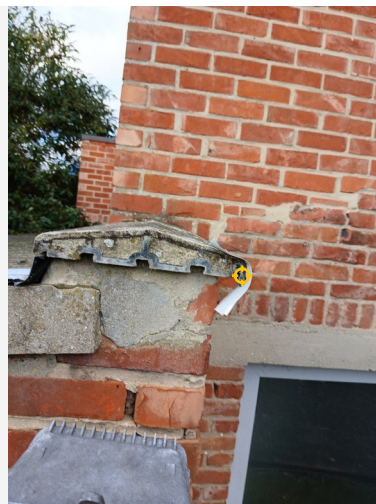
Eindbeoordeling materiaalrisico	Verhoogd materiaalrisico en/of verhoogde kans op vezelvrijgave
---------------------------------	--

Gebondenheid	Categorie 1: hechtgebonden in oorsprong
Asbestsoort (vezeltype)	Alleen chrysotiel
Asbestconcentratie	Laag (< 50%)
Afschermingsgraad van het gehele materiaal	Geheel of deels vrij aan de buitenlucht
Toestand van het materiaal	Matig beschadigd, matig verweerd

#	Type	Referentie	Resultaat
2.1	Puntmonster	S9 Deksteen dakrand	Chrysotiel

Beschrijving	Deksteen dakrand
Omgeving	Buiten
Primaire drager	Wand buitenschil
Asbestmateriaal	Deksteen, muurkap - Hol
Bindmiddel van asbestmateriaal	Cement
Gebondenheid op basis van bindmiddel	Hecht
Hoeveelheid (oppervlakte - dikte - aantal)	• 0,30 m ² - 3,00 cm - 1 stuk
Totaal volume	0,009 m ³
Eenvoudig bereikbaar	Ja
Bevestigingswijze	• Verlijmd, ingegoten, versmeerd
Identificatiemethode	Vaststelling met monstername
Destructieve handeling voor identificatie	Nee

Verwijderen

- Zorg voor een veilig beheer en verwijder dit asbestmateriaal wanneer het bij werken eenvoudig bereikbaar wordt. Controleer de toestand jaarlijks op wijzigingen.

- Eenvoudige handelingen: mag via doe-het-zelf of door werknemer(s) met opleidingsattest eenvoudige handelingen
U laat het de deksteen best verwijderen door een aannemer die in het bezit is van een opleidingsattest eenvoudige handelingen.

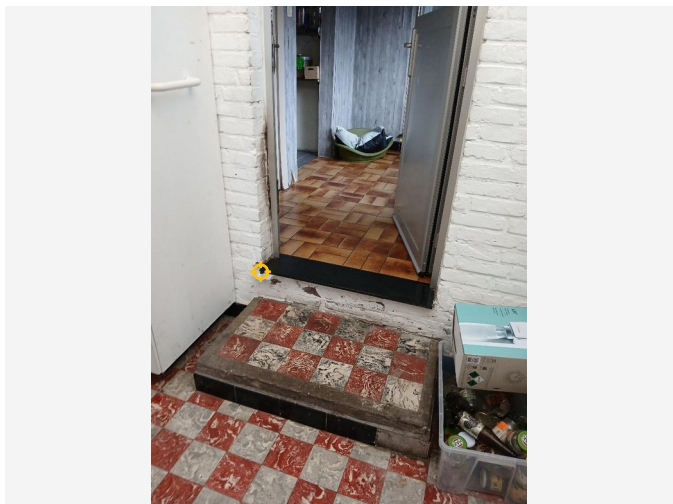
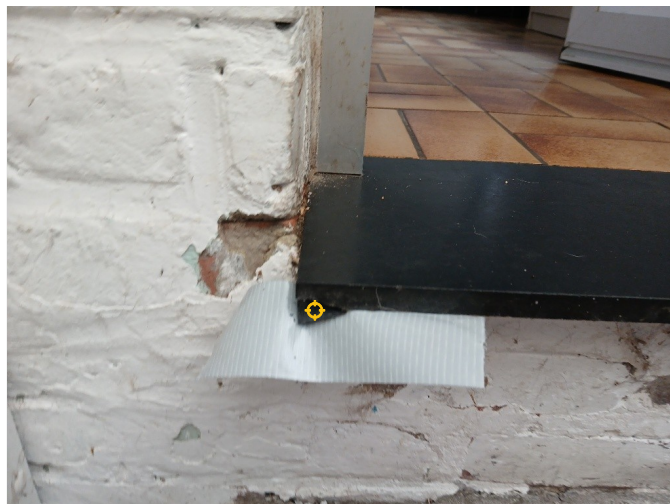
Eindbeoordeling materiaalrisico	Laag materiaalrisico en/of verlaagde kans op vezelvrijgave
---------------------------------	--

Gebondenheid	Categorie 1: hechtgebonden in oorsprong
Asbestsoort (vezeltype)	Amfibool aanwezig, uitgezonderd crocidoliet
Asbestconcentratie	Laag (< 50%)
Afschermingsgraad van het gehele materiaal	Geheel of deels (ook) vrij aan de binnenlucht
Toestand van het materiaal	Onbeschadigd, niet verweerd

#	Type	Referentie	Resultaat
3.1	Puntmonster	S5 Deurdorpels	Amosiet, Chrysotiel

Beschrijving	Deurdorpels wasberging
Omgeving	Binnen
Primaire drager	Wandopening verticaal (raam, deur, ...)
Asbestmateriaal	Plaat, paneel, tablet - Type Massal
Bindmiddel van asbestmateriaal	Cement
Gebondenheid op basis van bindmiddel	Hecht
Hoeveelheid (oppervlakte - dikte - aantal)	<ul style="list-style-type: none">• 0,70 m² - 3,00 cm - 1 stuk
Totaal volume	0,021 m ³
Eenvoudig bereikbaar	Ja
Bevestigingswijze	<ul style="list-style-type: none">• Verlijmd, ingegoten, versmeerd
Identificatiemethode	Vaststelling met monstername
Destructieve handeling voor identificatie	Nee
Opmerking	Deurdorpel van de keuken naar de wasberging en van de wasberging naar de achterbouw.

Zorgvuldig beheren

- Zorg voor een veilig beheer en verwijder dit asbestmateriaal wanneer het bij werken eenvoudig bereikbaar wordt. Controleer de toestand jaarlijks op wijzigingen.

- Eenvoudige handelingen: mag via doe-het-zelf of door werknemer(s) met opleidingsattest eenvoudige handelingen
U laat dorpels best verwijderen door een aannemer die in het bezit is van een opleidingsattest eenvoudige handelingen.

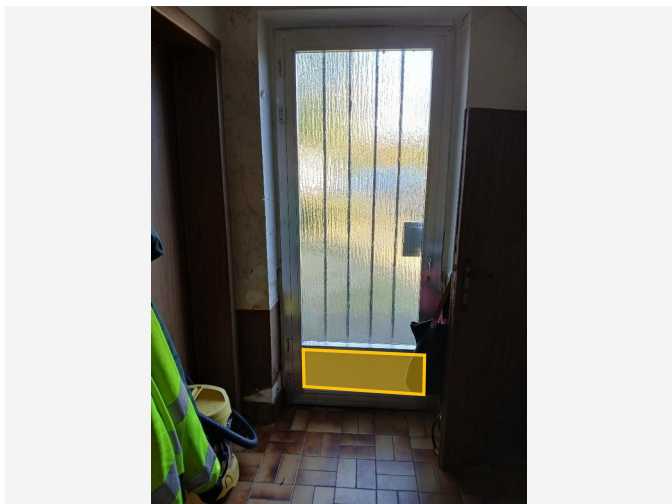
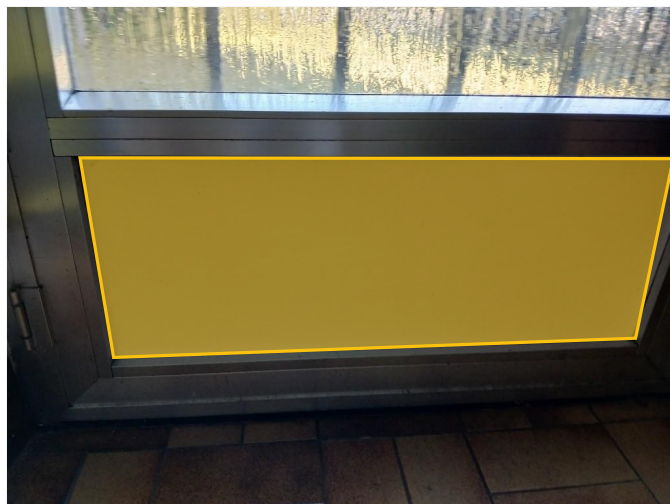
Eindbeoordeling materiaalrisico	Zeer laag materiaalrisico en/of zeer lage kans op vezelvrijgave
---------------------------------	---

Gebondenheid	Categorie 1: hechtgebonden in oorsprong
Asbestsoort (vezeltype)	Crocidoliet aanwezig
Asbestconcentratie	Laag (< 50%)
Afschermingsgraad van het gehele materiaal	Niet stootvaste afscherming
Toestand van het materiaal	Onbeschadigd, niet verweerd

Beschrijving	Paneel voordeur
Omgeving	Grenst aan binnen- en buitenlucht
Primaire drager	Wandopening verticaal (raam, deur, ...)
Asbestmateriaal	Plaat, paneel, tablet - Geëmailleerd, type Glasal
Bindmiddel van asbestmateriaal	Cement
Gebondenheid op basis van bindmiddel	Hecht
Hoeveelheid (oppervlakte - dikte - aantal)	• 0,30 m ² - 0,30 cm - 1 stuk
Totaal volume	< 0,001 m ³
Eenvoudig bereikbaar	Ja
Bevestigingswijze	• Geklemd
Identificatiemethode	Vaststelling zonder monstername
Destructieve handeling voor identificatie	Nee

Zorgvuldig beheren

- Zorg voor een veilig beheer en verwijder dit asbestmateriaal wanneer het bij werken eenvoudig bereikbaar wordt. Controleer de toestand jaarlijks op wijzigingen.

- Eenvoudige handelingen: mag via doe-het-zelf of door werknemer(s) met opleidingsattest eenvoudige handelingen
U laat het paneel best verwijderen door een aannemer die in het bezit is van een opleidingsattest eenvoudige handelingen.

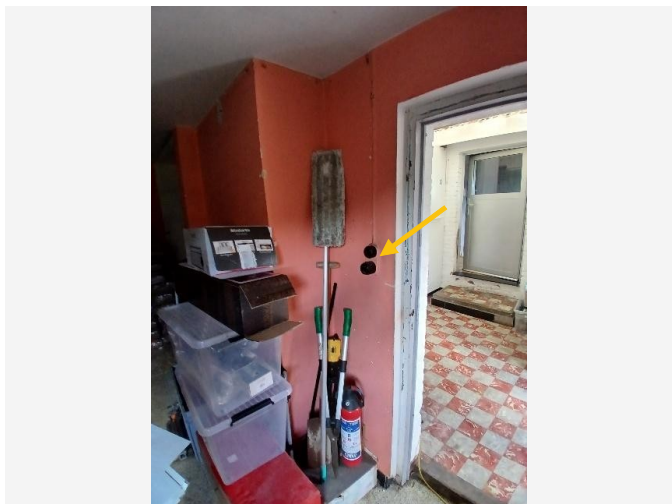
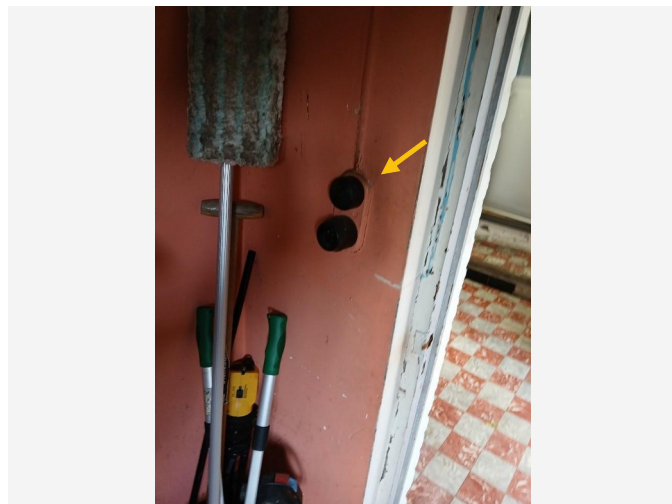
Eindbeoordeling materiaalrisico	Laag materiaalrisico en/of verlaagde kans op vezelvrijgave
---------------------------------	--

Gebondenheid	Categorie 1: hechtgebonden in oorsprong
Asbestsoort (vezeltype)	Crocidoliet aanwezig
Asbestconcentratie	Laag (< 50%)
Afschermingsgraad van het gehele materiaal	Geheel of deels (ook) vrij aan de binnenlucht
Toestand van het materiaal	Onbeschadigd, niet verweerd

Beschrijving	Bakeliet schakelmateriaal
Omgeving	Binnen
Primaire drager	Communicatie en elektrische infrastructuur en uitrusting
Asbestmateriaal	Plaat, paneel, tablet - Type Bakeliet
Bindmiddel van asbestmateriaal	Kunststof of -hars
Gebondenheid op basis van bindmiddel	Hecht
Hoeveelheid (oppervlakte - dikte - aantal)	• 0,04 m ² - 1,00 cm - 1 stuk
Totaal volume	< 0,001 m ³
Eenvoudig bereikbaar	Ja
Bevestigingswijze	• Geschroefd
Identificatiemethode	Vaststelling zonder monstername
Destructieve handeling voor identificatie	Nee

Zorgvuldig beheren

- Zorg voor een veilig beheer en verwijder dit asbestmateriaal wanneer het bij werken eenvoudig bereikbaar wordt. Controleer de toestand jaarlijks op wijzigingen.

- Eenvoudige handelingen: mag via doe-het-zelf of door werknemer(s) met opleidingsattest eenvoudige handelingen
U laat het schakelmateriaal van bakeliet best verwijderen door een aannemer met opleidingsattest eenvoudige handelingen en bij voorkeur een elektricien met opleidingsattest eenvoudige handelingen. Indien u ervoor kiest om het zelf te verwijderen is het belangrijk dat u de juiste PBM's draagt. Informeer u goed naar de geldende regels voor asbestinzameling. In de toelichting achteraan het asbestattest vindt u meer info terug over de methodieken van asbestverwijdering. Op onderstaande site vindt u ook meer info terug: <https://ovam.vlaanderen.be/voorzorgsmaatregelen-bij-asbestverwijdering#>

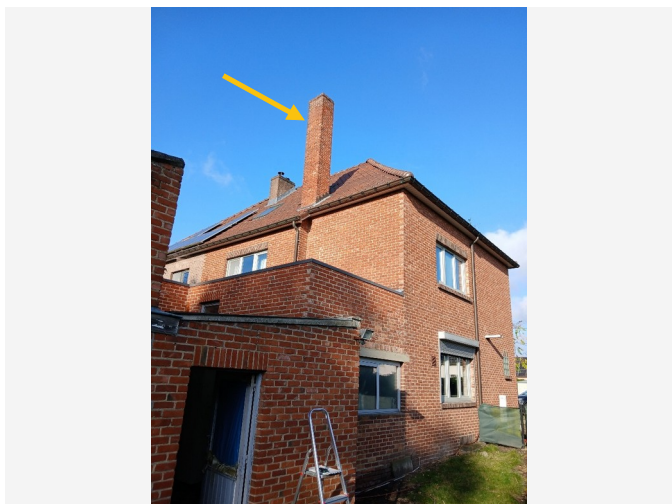
Situeringfoto

Permanente beperking

Reden: Er is geen volledige risicobeoordeling mogelijk

Uitleg van de asbestdeskundige: De schouw is niet inspecteerbaar zonder destructief onderzoek.

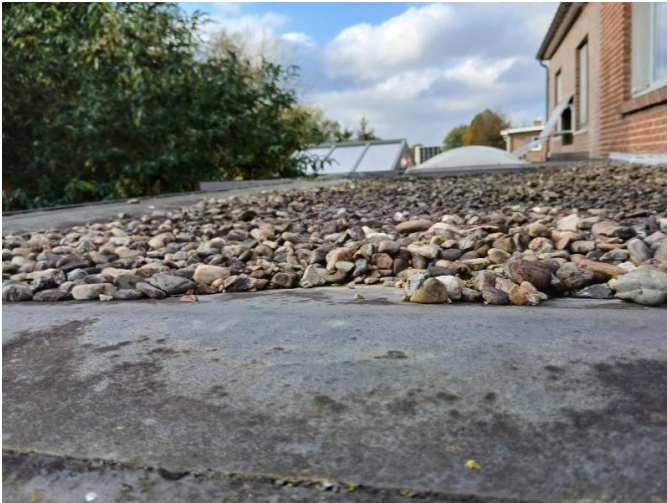
Het plat dak is bedekt met EPDM. Eventueel aanwezige onderliggende roofinglagen kunnen asbesthouden zijn. Omwille van het risico op lekkage werden de eventuele onderliggende lagen niet geïnspecteerd.

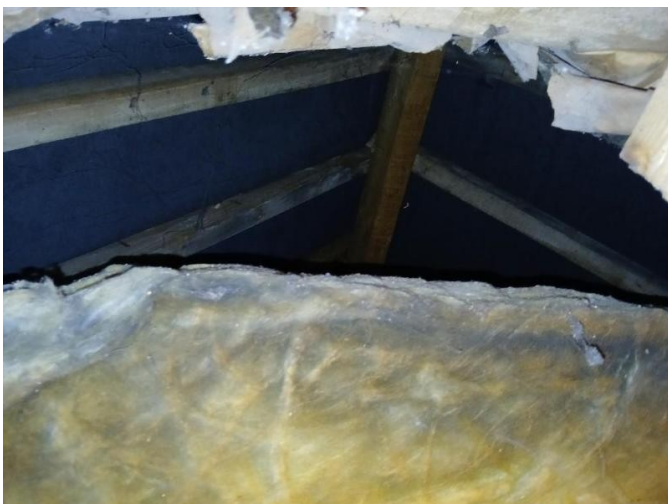
Onderdak van de woning bestaat uit zwarte folie.

In de achterbouw is er geen onderdak.

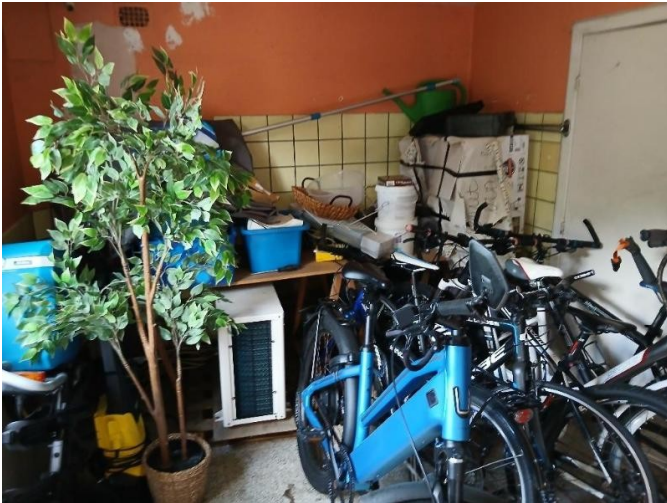
Het is mogelijk dat de faience muurtegels alsook de bevestigingslijm asbesthoudend is.

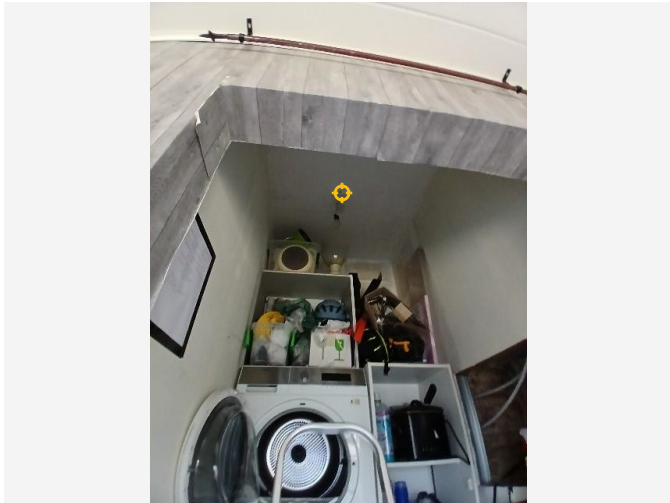
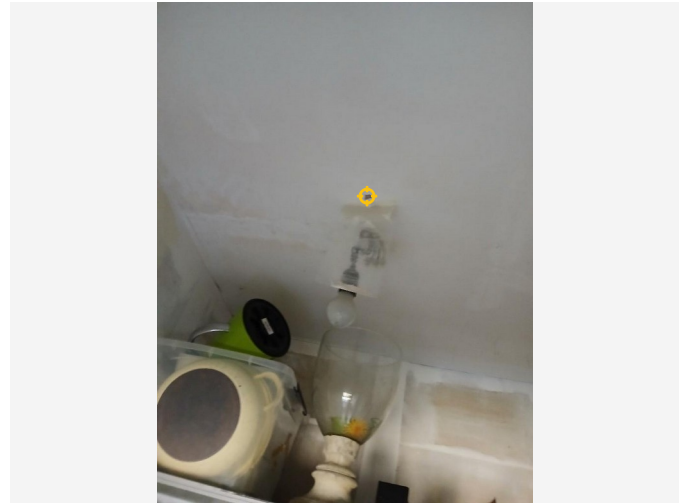
Geen asbest

#	Type	Referentie	Resultaat
10.1	Mengmonster	S2 Pleisterwerk plafond woning	Geen asbest

Beschrijving	Pleister plafond woning
Omgeving	Binnen
Primaire drager	Plafond
Bindmiddel van materiaal	Gips - kalk
Gebondenheid op basis van bindmiddel	Niet-hechtgebonden
Hoeveelheid (oppervlakte - dikte - aantal)	• 150,00 m ² - 0,30 cm - 1 stuk
Totaal volume	0,45 m ³
Identificatiemethode	Vaststelling met monstername
Destructieve handeling voor identificatie	Nee
Opmerking	<p>Mengstaal pleisterwerk plafond: Wasplaats, slaapkamer 1 + trappenhal.</p> <p>Geen stookplaats aanwezig in de woning. Decentrale verwarming met een pelletkachel.</p> <p>Salon + trappenhal verdieping + badkamer: plafond is gipskarton</p> <p>Keuken + achterste stuk living: plafond = houten plankjes</p>

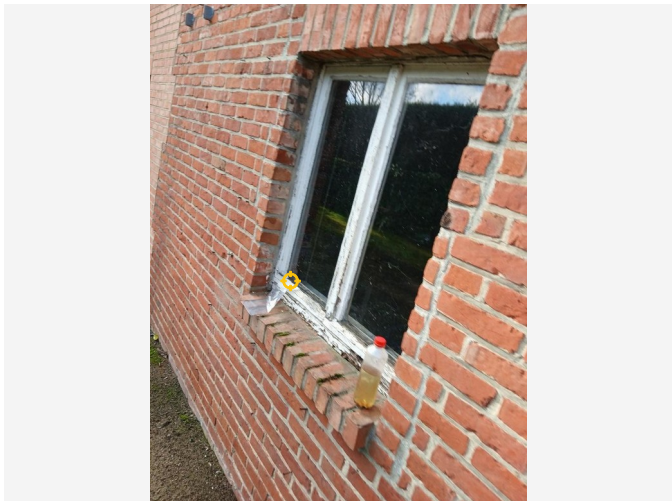
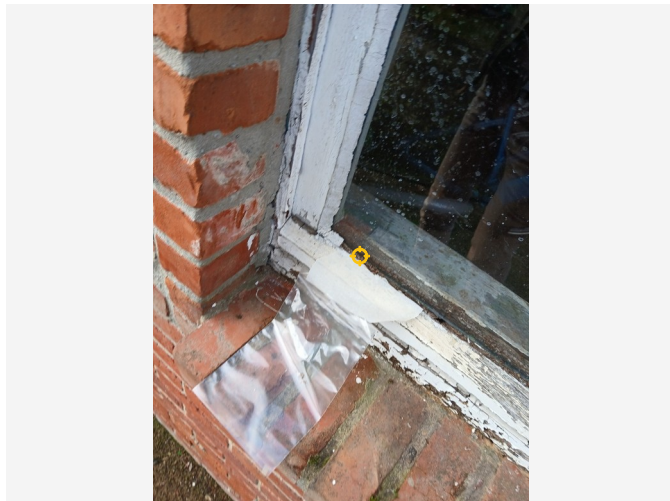
Fiche 11: Kit tussen kozijnen en beglazing oude ramen achterbouw

Geen asbest

#	Type	Referentie	Resultaat
11.1	Puntmonster	S6 Kit tussen kozijnen en beglazing oude ramen	Geen asbest

Beschrijving	Kit tussen kozijnen en beglazing oude ramen achterbouw
Omgeving	Grenst aan binnen- en buitenlucht
Primaire drager	Wandopening verticaal (raam, deur, ...)
Bindmiddel van materiaal	Kitten, mastiek, pasta
Gebondenheid op basis van bindmiddel	Hecht
Hoeveelheid (gewicht - aantal)	<ul style="list-style-type: none">• 0,10 kg - 1 stuk
Totaal gewicht	0,10 kg
Identificatiemethode	Vaststelling met monstername
Destructieve handeling voor identificatie	Nee

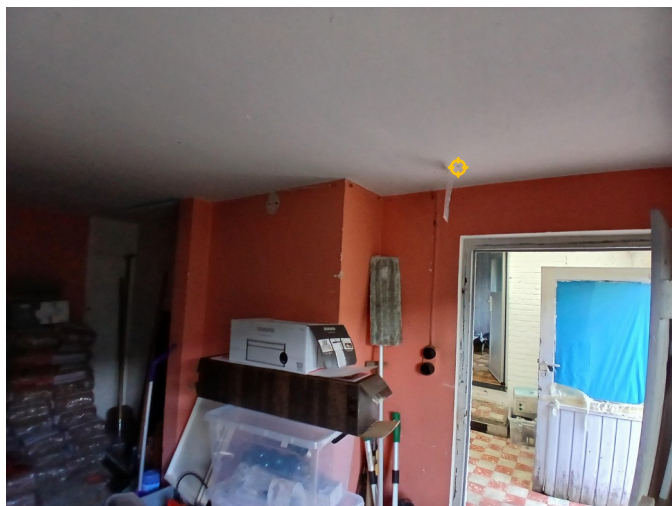
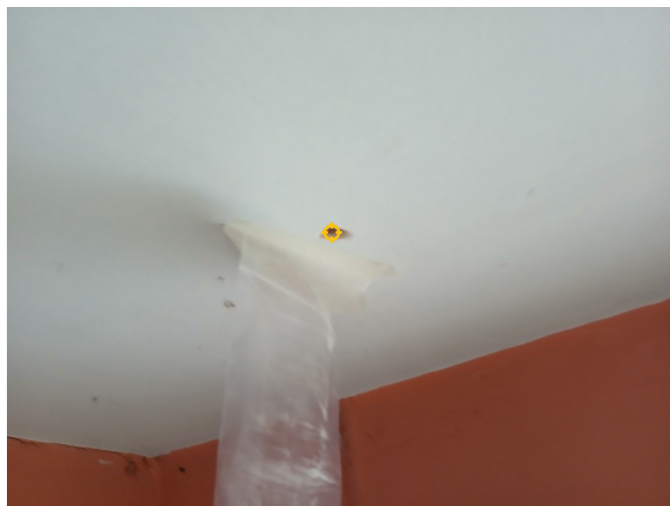
Geen asbest

#	Type	Referentie	Resultaat
12.1	Puntmonster	S8 Pleisterwerk plafond achterbouw	Geen asbest

Beschrijving	Pleisterwerk plafond achterbouw
Omgeving	Binnen
Primaire drager	Plafond
Bindmiddel van materiaal	Gips - kalk
Gebondenheid op basis van bindmiddel	Niet-hechtgebonden
Hoeveelheid (oppervlakte - dikte - aantal)	• 25,00 m ² - 0,30 cm - 1 stuk
Totaal volume	0,075 m ³
Identificatiemethode	Vaststelling met monstername
Destructieve handeling voor identificatie	Nee

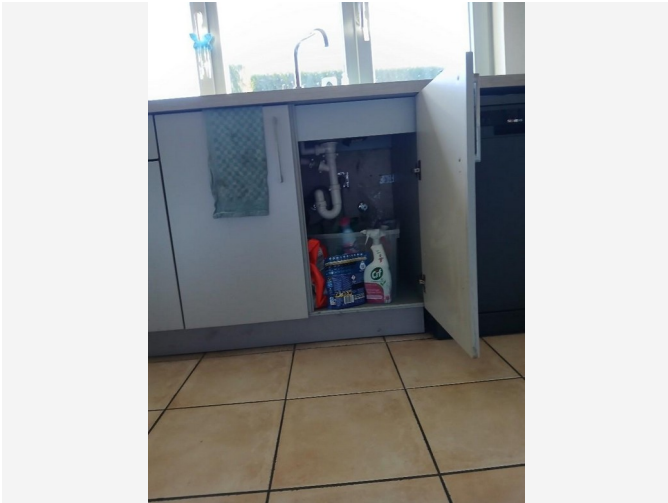
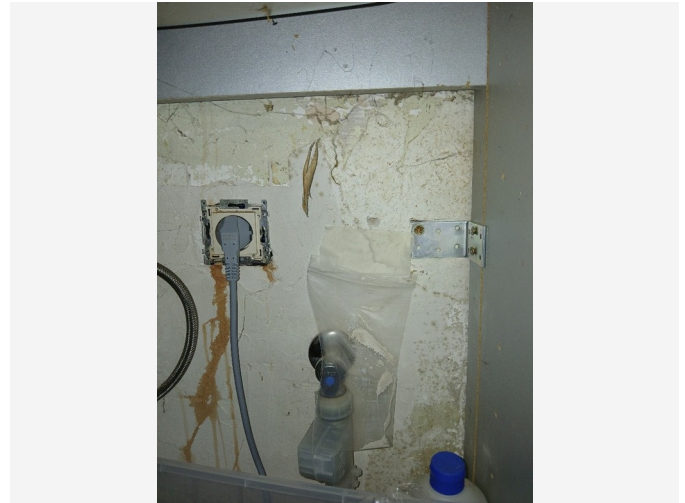
Geen asbest

#	Type	Referentie	Resultaat
14.1	Mengmonster	S1 Pleisterwerk muren woning	Geen asbest

Beschrijving	Pleisterwerk muren woning
Omgeving	Binnen
Primaire drager	Binnenwand
Bindmiddel van materiaal	Gips - kalk
Gebondenheid op basis van bindmiddel	Niet-hechtgebonden
Hoeveelheid (oppervlakte - dikte - aantal)	• 300,00 m ² - 0,30 cm - 1 stuk
Totaal volume	0,90 m ³
Identificatiemethode	Vaststelling met monsternamen
Destructieve handeling voor identificatie	Nee
Opmerking	<p>Mengstaal pleisterwerk muren: Keuken, living + trappenhal.</p> <p>Geen stookplaats aanwezig in de woning. Decentrale verwarming met een pelletkachel.</p> <p>Badkamer is betegeld.</p>

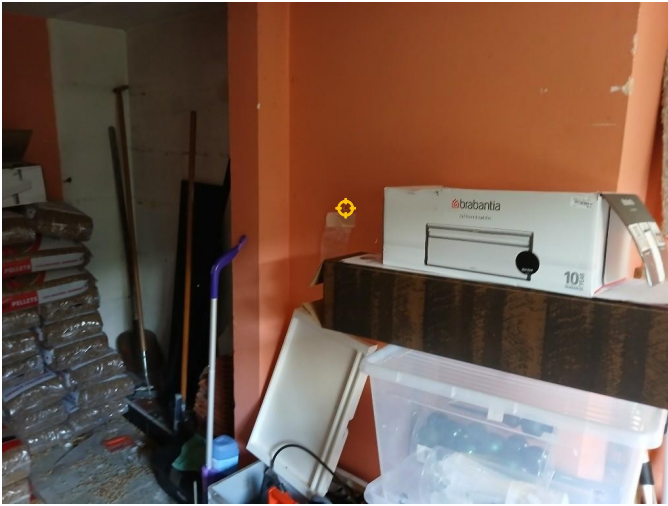
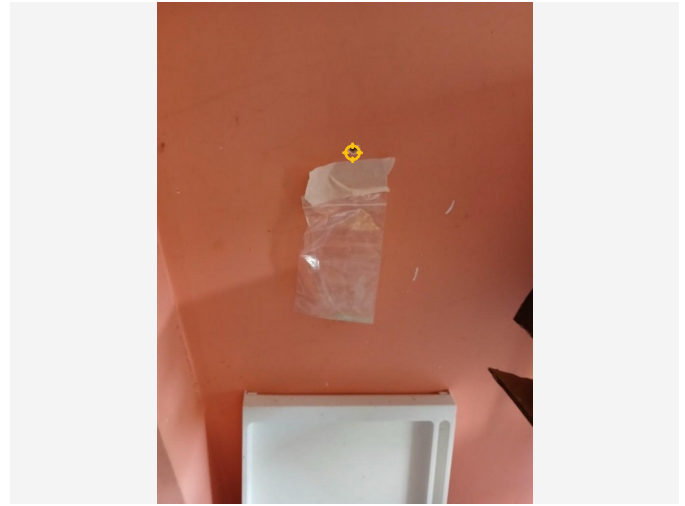
Geen asbest

#	Type	Referentie	Resultaat
15.1	Puntmonster	S7 Pleisterwerk muren achterbouw	Geen asbest

Beschrijving	Pleister werk muren achterbouw
Omgeving	Binnen
Primaire drager	Binnenwand
Bindmiddel van materiaal	Gips - kalk
Gebondenheid op basis van bindmiddel	Niet-hechtgebonden
Hoeveelheid (oppervlakte - dikte - aantal)	• 50,00 m ² - 0,30 cm - 1 stuk
Totaal volume	0,15 m ³
Identificatiemethode	Vaststelling met monstername
Destructieve handeling voor identificatie	Nee
