# Asbestinventarisatetest

Bergstraat 43, 3200 Aarschot

Attestnummer : 20241223-000481.000

Uitgegeven op : 23.12.2024

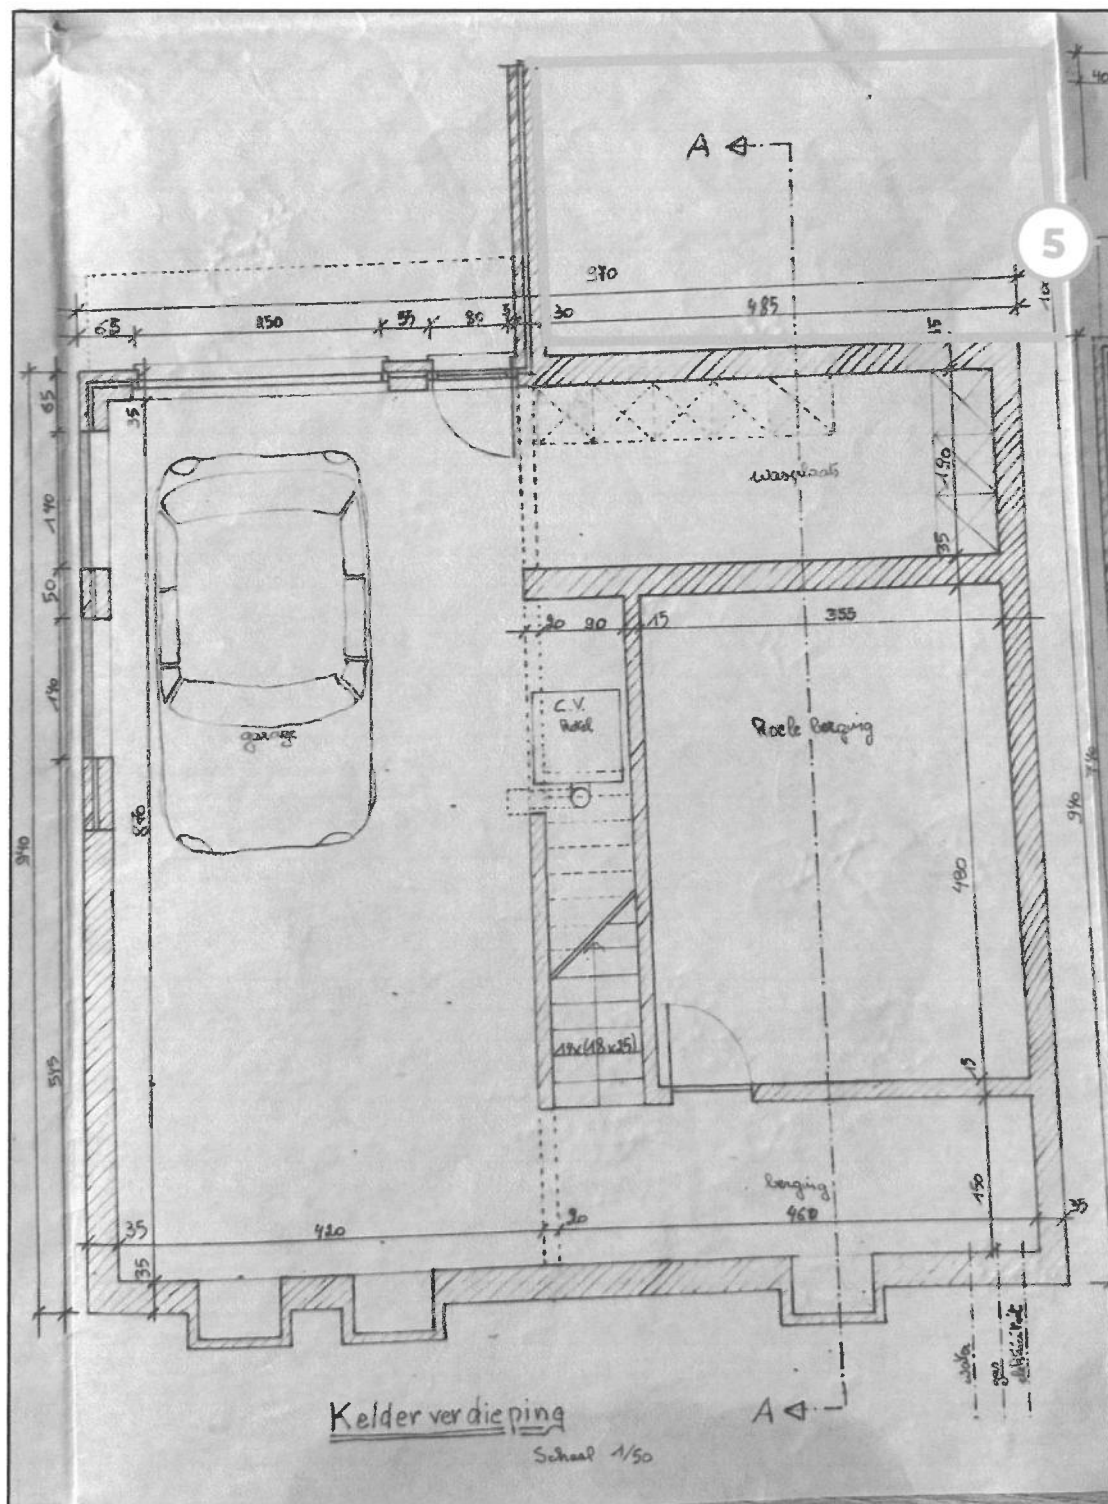
## Plan 1.1: Kelder

5. Coating stookolie tank

Asbestmateriaal

Zorgvuldig beheren

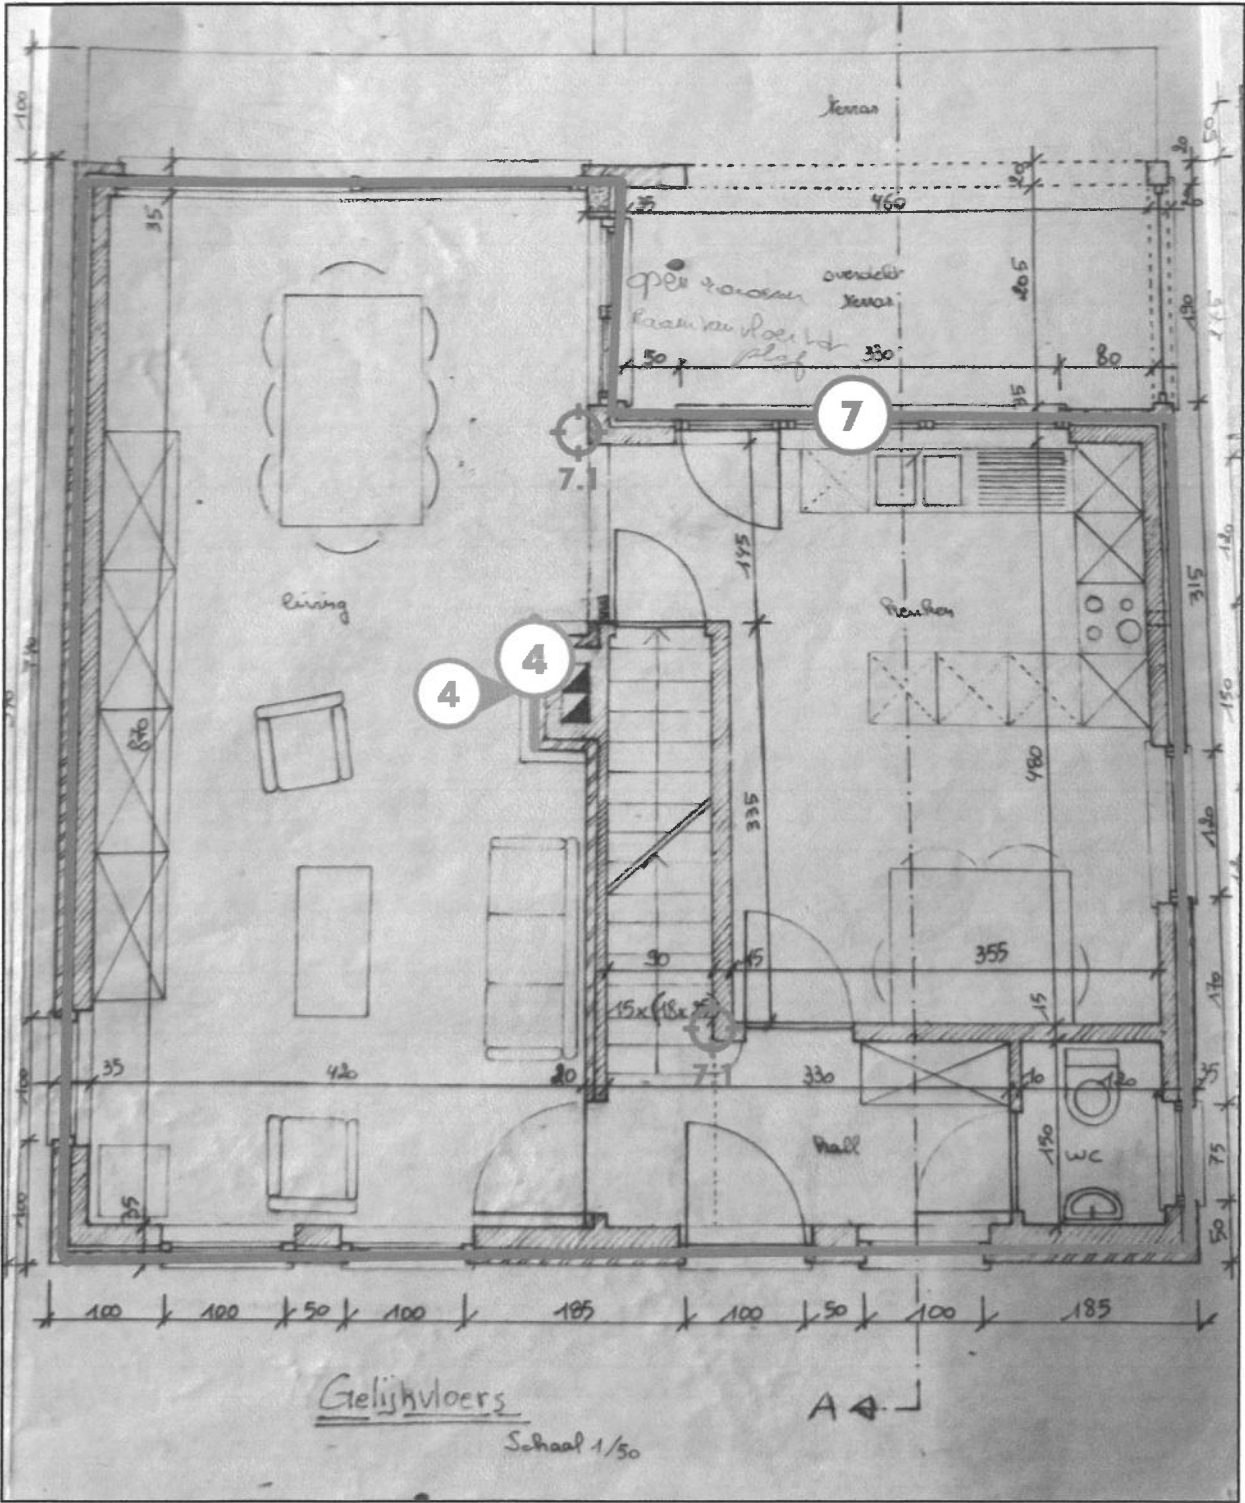
Plan 1.2: GLV

| 4. Kachelkoord | Asbestmateriaal | <a href="#">Verwijderen</a> |
| 7. Pleisterwerk wanden | Geen asbest | - |

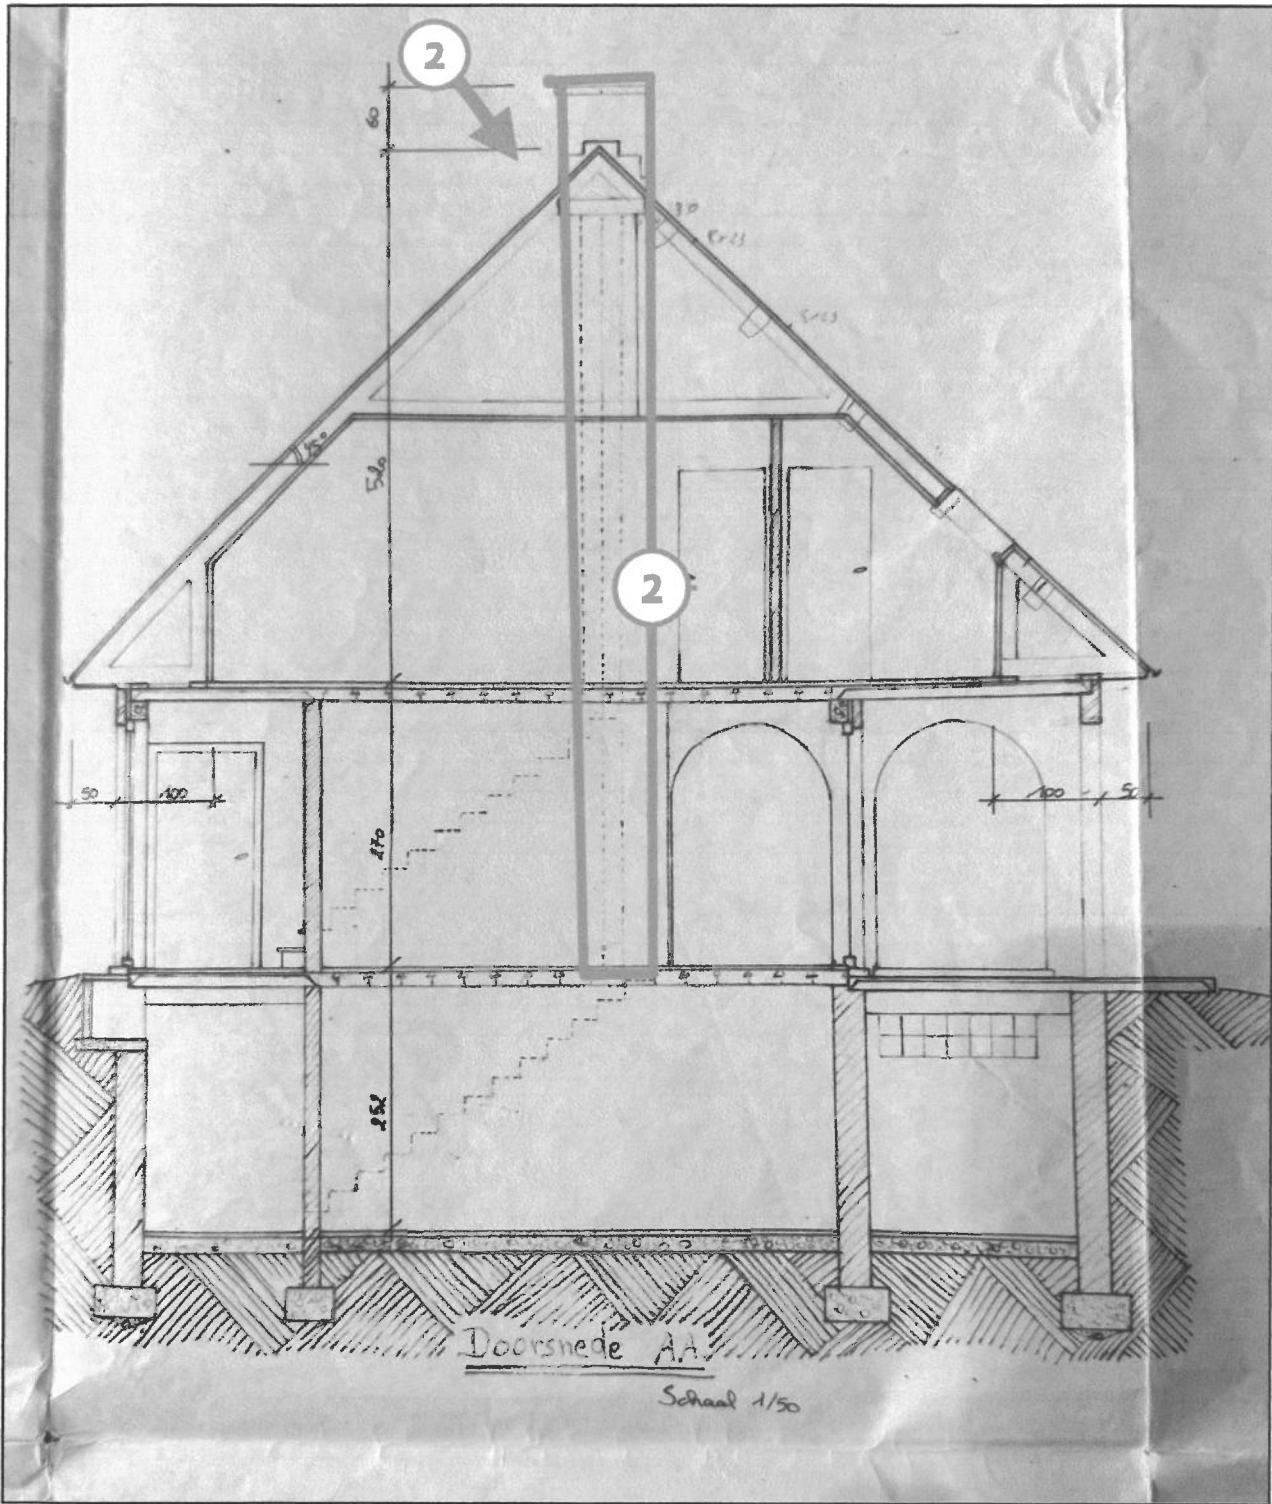
Plan 1.6: DOORSNEE

2. Schouw kleine kans op aanwezigheid asbest

Asbestmateriaal

Verwijderen

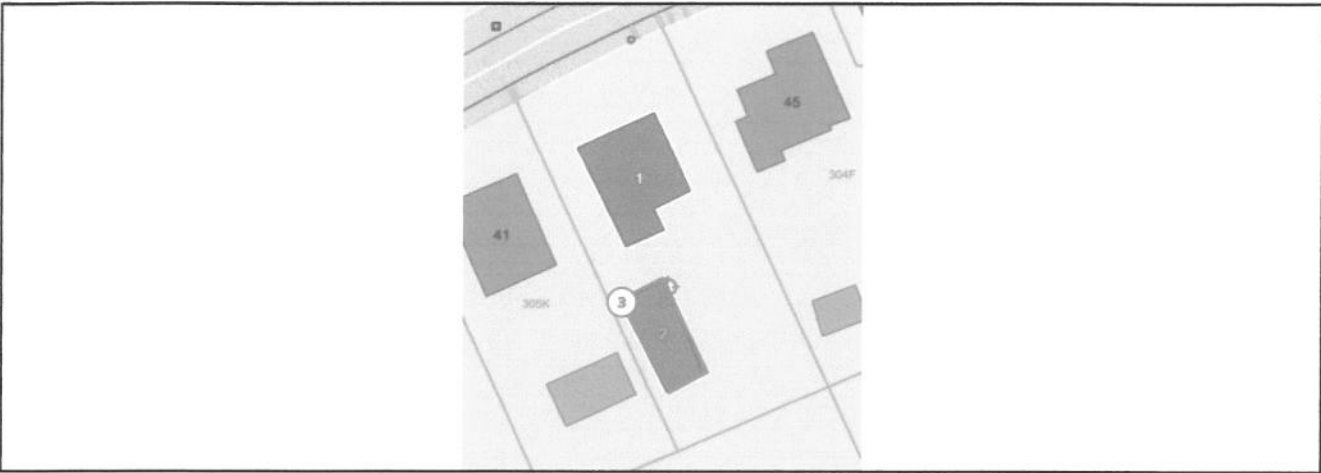
## Plan 2.1: PG

| Beschrijving | Type | Actie |
|---|---|---|
| 3. Roofing | Asbestmateriaal | <button>Verwijderen</button> |
| 3.1 Code: M2 | Puntmonster | - |

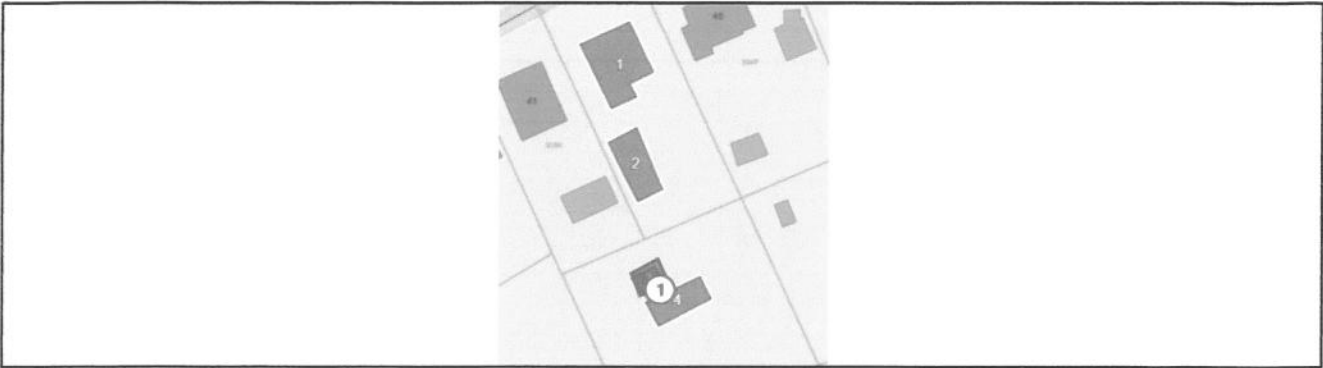
### Plan 3.1: PG3

| Beschrijving | Type | Actie |
|---|---|---|
| 1. Afval (golfplaten) | Asbestmateriaal | Dringend verwijderen |

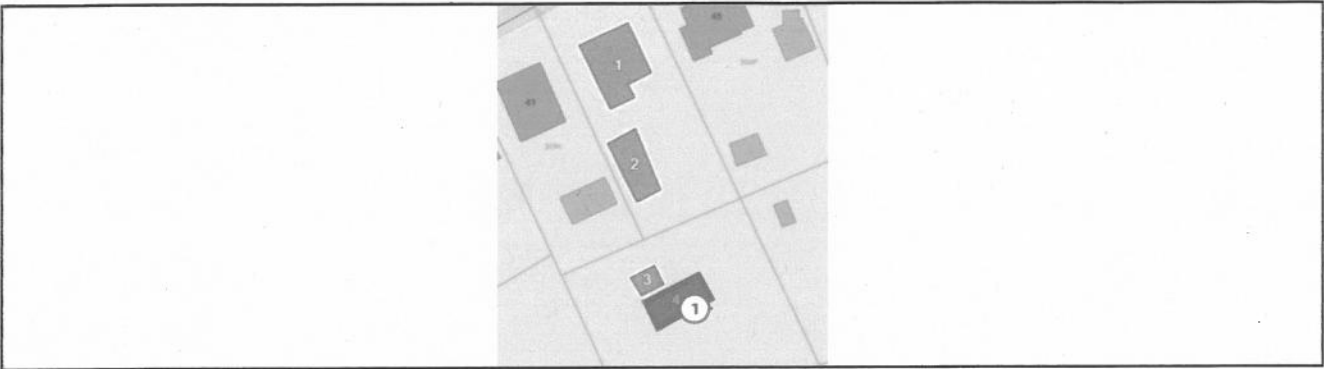
Plan 4.1: PG3

| Beschrijving | Type | Actie |
|---|---|---|
| 1. Afval (golfplaten) | Asbestmateriaal | Dringend verwijderen |

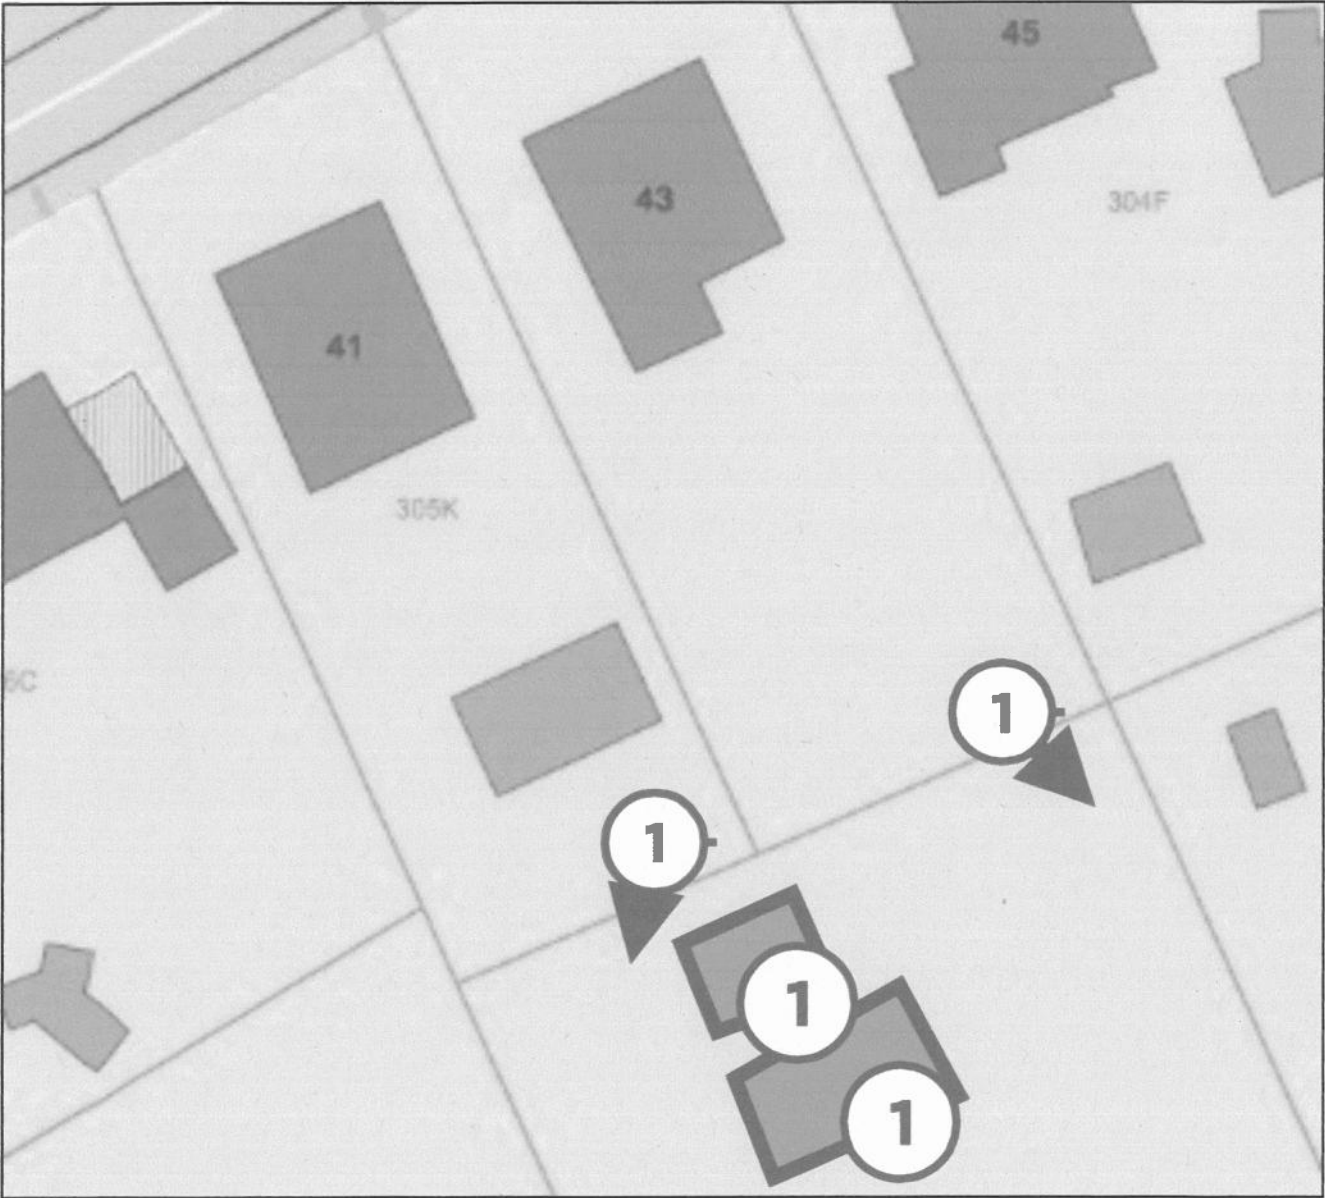
## Plan 5.1: Vaststellingen buiten de constructies

| Beschrijving | Type | Actie |
|---|---|---|
| 1. Afval (golfplaten) | Asbestmateriaal | Dringend verwijderen |

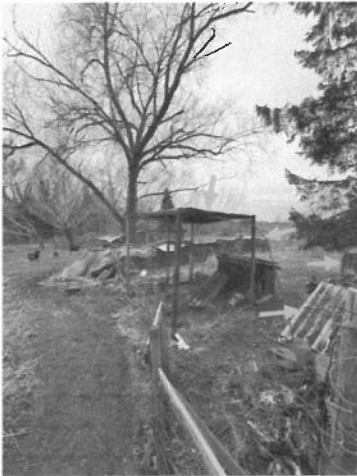
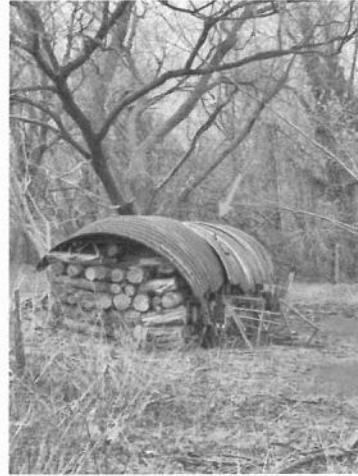
## Fiche 1: Afval (golfplaten)

Asbestmateriaal - afvalstof

| Aanwezige resten | Deze liggen verspreid over het weigedeelte achteraan het tuinhuis. |
| Asbestmaterialen | <ul style="list-style-type: none"><li>• Dak- en gevelbekleding - Golfplaat</li><li>• Dak- en gevelbekleding - Plaat</li></ul> |
| Opmerking | De hoeveelheid is een schatting.<br>Het materiaal bevat hoogstwaarschijnlijk asbest. |

Dringend verwijderen

- Verwijder het asbestafval.
- Voer bijkomende staalname(s) uit.

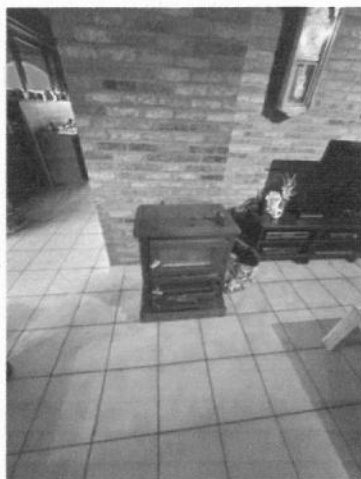
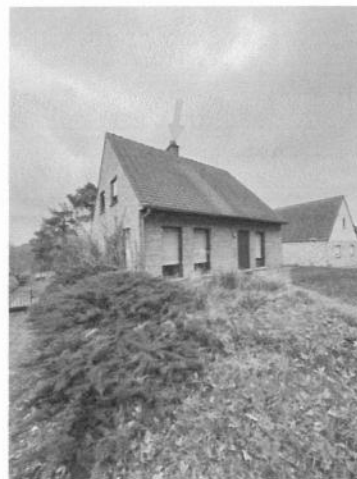
## Fiche 2: Schouw kleine kans op aanwezigheid asbest

| Eindbeoordeling materiaalrisico | Laag materiaalrisico en/of verlaagde kans op vezelvrijgave |

| Asbestsoort (vezeltype) | Crocidoliet aanwezig |
| Toestand van het materiaal | Onbeschadigd, niet verweerd |

| Opmerking | De precieze lengte kan afwijken.<br>Er is een kleine kans dat hier nog asbest aanwezig kan zijn.<br>Visueel was dit niet mogelijk te onderzoeken. |

Verwijderen

- Zorg voor een veilig beheer en verwijder dit asbestmateriaal wanneer het bij werken eenvoudig bereikbaar wordt. Controleer de toestand jaarlijks op wijzigingen.
- Voer bijkomende staalname(s) uit.

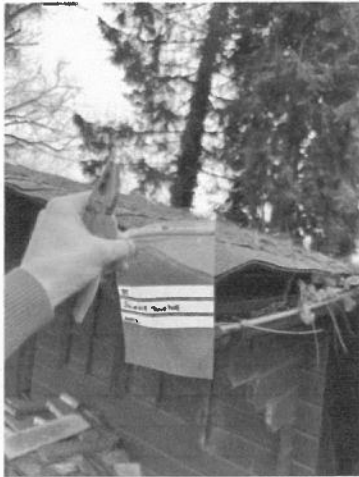
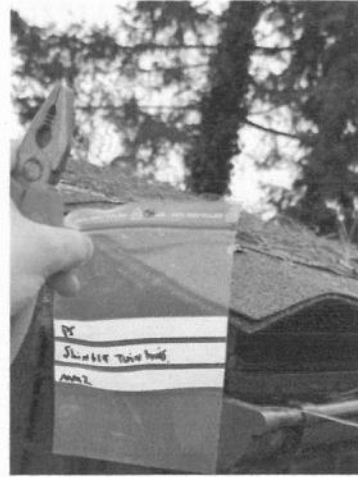
## Fiche 3: Roofing

| Eindbeoordeling materiaalarisico | Verhoogd materiaalarisico en/of verhoogde kans op vezelvrijgave |

| Asbestsoort (vezeltype) | Alleen chrysotiel |
| Toestand van het materiaal | Matig beschadigd, matig verweerd |

| # | Type | Referentie | Resultaat |
|---|---|---|---|
| 3.1 | Puntmonster | M2 | Chrysotiel |

Verwijderen

- Zorg voor een veilig beheer en verwijder dit asbestmateriaal wanneer het bij werken eenvoudig bereikbaar wordt. Controleer de toestand jaarlijks op wijzigingen.

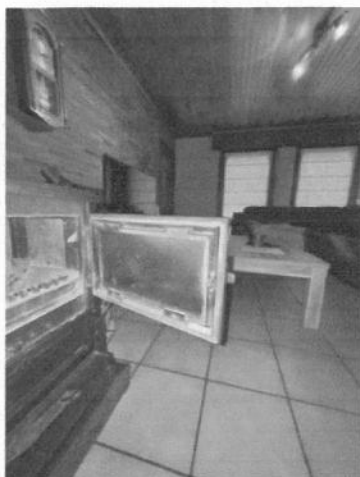
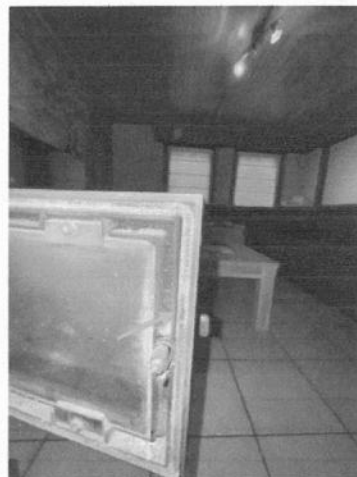
## Fiche 4: Kachelkoord

| Eindbeoordeling materiaalrisico | Verhoogd materiaalrisico en/of verhoogde kans op vezelvrijgave |

| Gebondenheid | Categorie 3: niet-hechtgebonden met weinig of geen matrix |
| Asbestconcentratie | Hoog ( $\geq 50\%$ ) |
| Toestand van het materiaal | Matig beschadigd, matig verweerd |

Verwijderen

- Verwijder dit asbestmateriaal zo snel mogelijk. Volg de toestand goed op.
- Voer bijkomende staalname(s) uit.

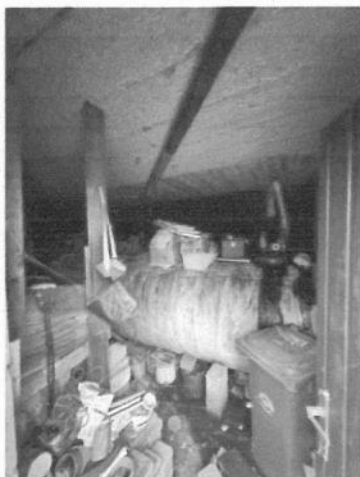
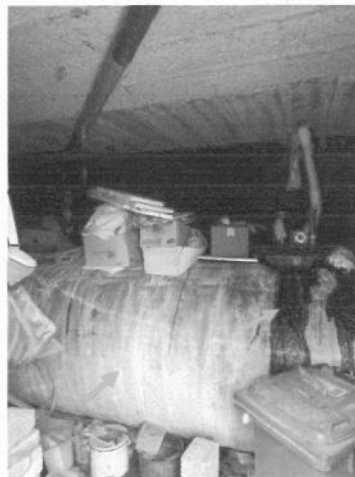
## Fiche 5: Coating stookolie tank

Asbestmateriaal

Zorgvuldig beheren

- Zorg voor een veilig beheer en verwijder dit asbestmateriaal wanneer het bij werken eenvoudig bereikbaar wordt. Controleer de toestand jaarlijks op wijzigingen.

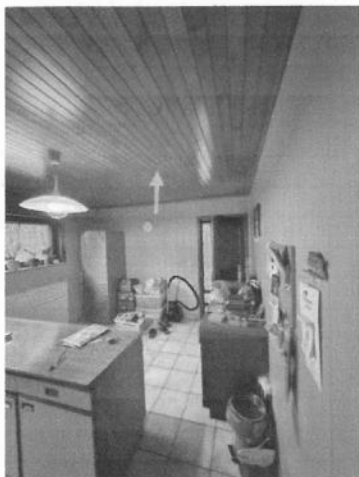
## Fiche 6: Plafonds bestaande uit voorzetpanelen

Advies

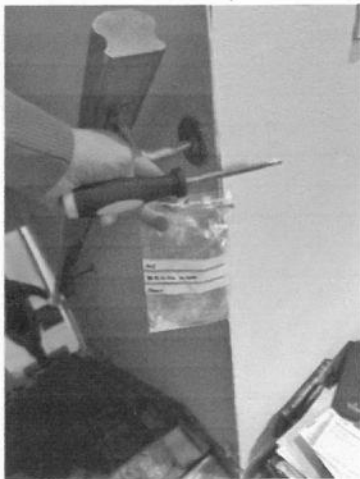
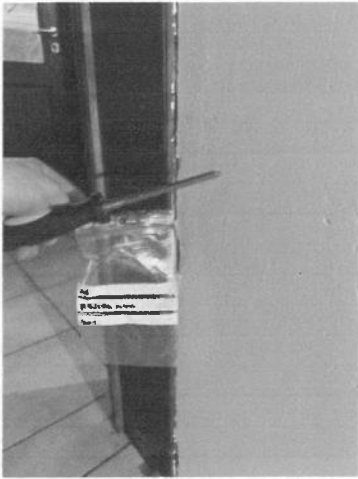
# Fiche 7: Pleisterwerk wanden

Geen asbest
