# Asbestinventarisatetest

Breeerweg 19, 3950 Bocholt

Attestnummer : 20240725-000354.000

**Niet-asbestveilig**

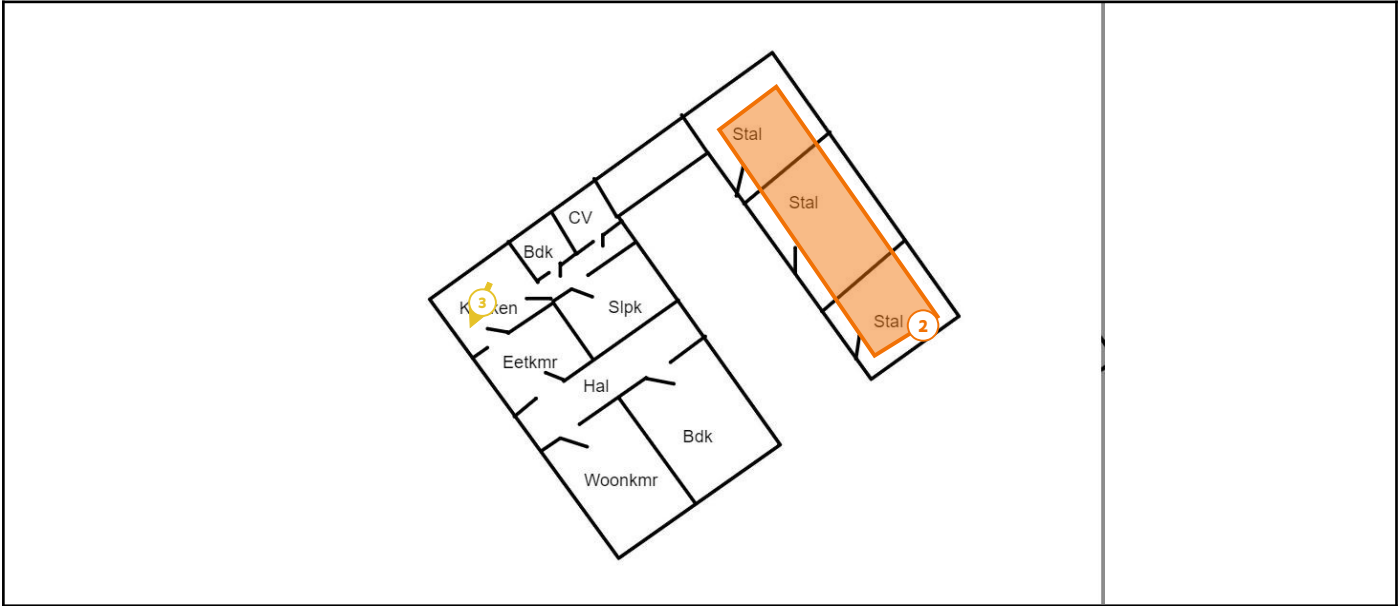
# Plan 1.1: GV

| Beschrijving | Type | Actie |
|---|---|---|
| 2. Golfplaten | Asbestmateriaal | Verwijderen |
| 3. Anti-dreun onder de wasbak | Asbestmateriaal | Zorgvuldig beheren |

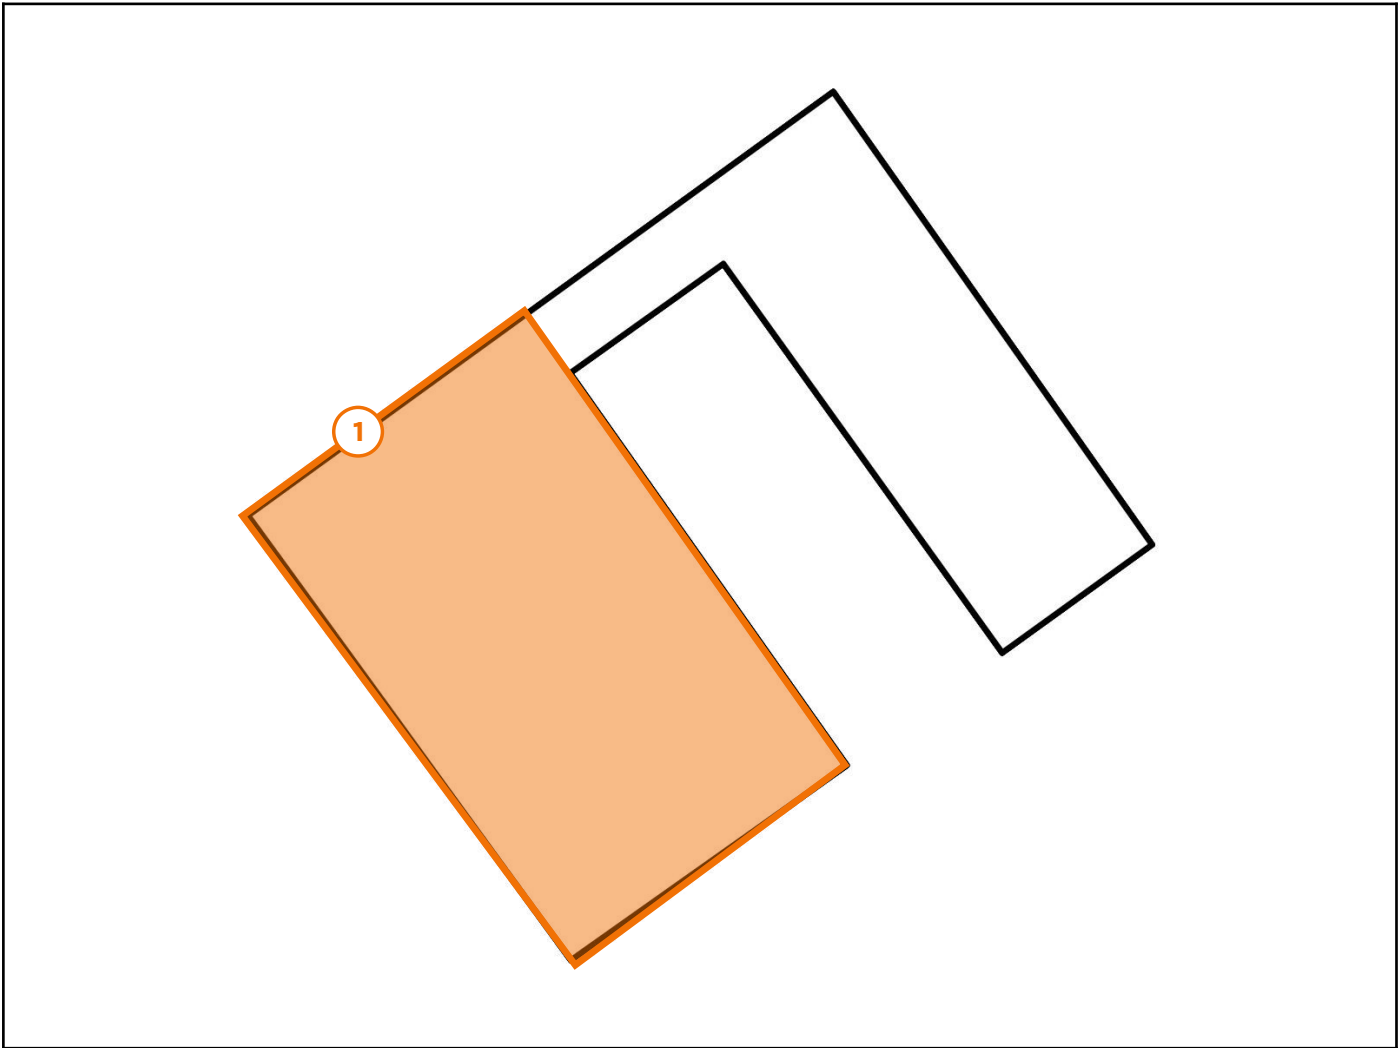
# Plan 1.5: Dak

| Beschrijving | Type | Actie |
|---|---|---|
| 1. Asbestleien (bv. dak, gevelbekleding,...) | Asbestmateriaal | Verwijderen |

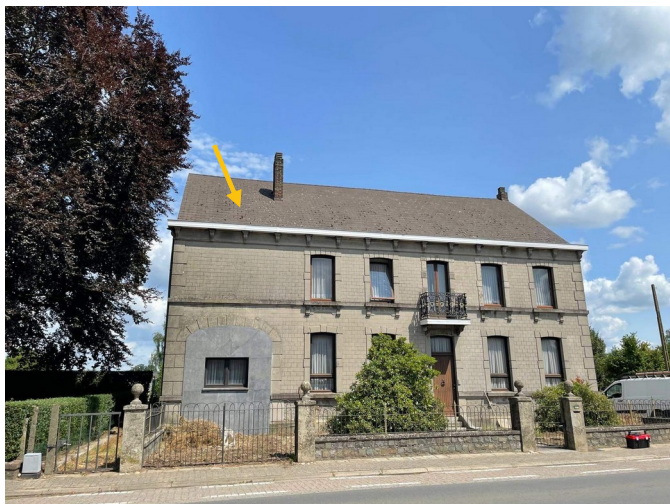
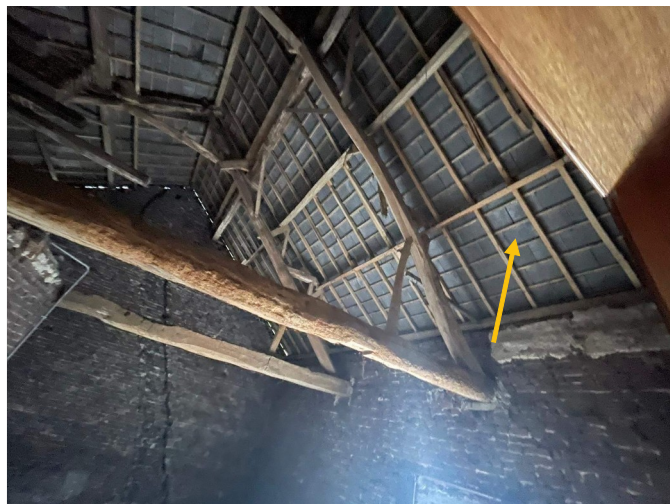
Het asbestmateriaal valt onder de mijlpaal van 2034.

Verwijderen

| Eindbeoordeling materiaalrisico | Laag materiaalrisico en/of verlaagde kans op vezelvrijgave |

| Asbestsoort (vezeltype) | Crocidoliet aanwezig |
| Toestand van het materiaal | Onbeschadigd, niet verweerd |

| Beschrijving | Asbestleien (bv. dak, gevelbekleding,...) |
| Hoeveelheid (oppervlakte - aantal) | <ul style="list-style-type: none"><li>• 170,00 m<sup>2</sup> - 1 stuk</li></ul> |

- Verwijder dit asbestmateriaal zo snel mogelijk. Volg de toestand goed op.

- Eenvoudige handelingen: mag via doe-het-zelf of door werknemer(s) met opleidingsattest eenvoudige handelingen  
Dit is een hechtgebonden toepassing van asbest. Deze hechtgebonden toepassing mag u zelf verwijderen als particulier. Methode: 1) Goed bevochtigen. 2) Dubbel verpakken 3) Wegvoeren naar een hiervoor bestemd container(park). Persoonlijke beschermingsmiddelen: 1) Mondmasker FFP-3 2) Type 5/6 overall 3) (Latex) Wegwerp handschoenen.
- Eenvoudige handelingen: enkel door erkend asbestverwijderaar  
Dit hechtgebonden materiaal kan te groot zijn om zonder beschadiging te verwijderen door niet-deskundige personen. Ook is het afval zeer omvangrijk en niet praktisch en veilig af te voeren zonder geschikt gereedschap en/of voertuig.

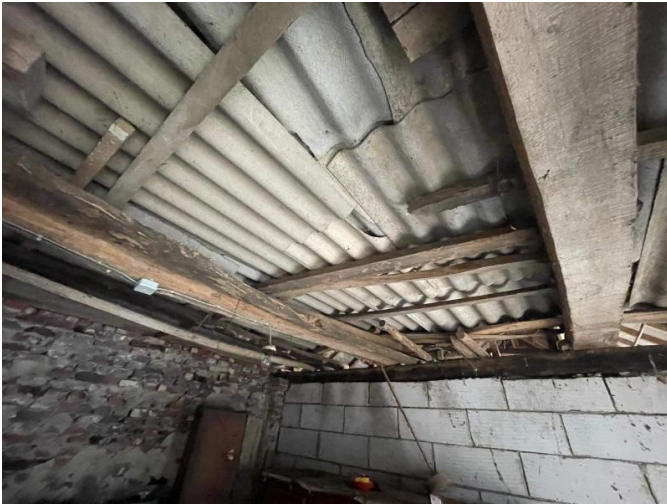
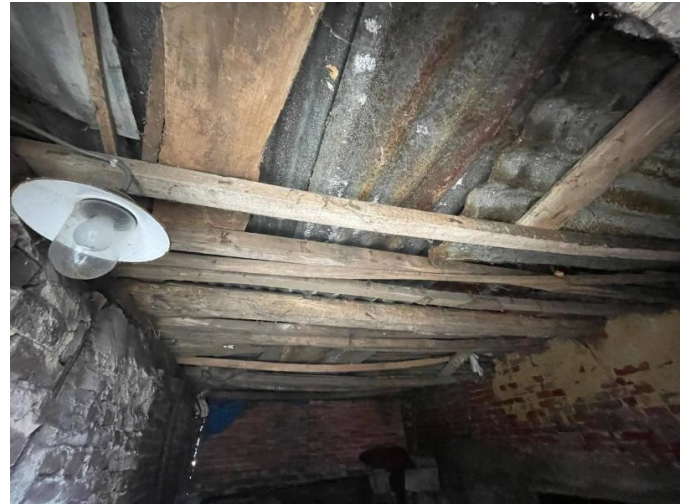
Het asbestmateriaal valt onder de mijlpaal van 2040.

Verwijderen

| Eindbeoordeling materiaalrisico | Verhoogd materiaalrisico en/of verhoogde kans op vezelvrijgave |

| Asbestsoort (vezeltype) | Crocidoliet aanwezig |
| Toestand van het materiaal | Licht beschadigd, licht verweerd. Intact materiaal type Pical – asbestboard of categorie III 'gebondenheid' |

| Beschrijving | Golfplaten |
| Opmerking | Het plafond is afgewerkt met golfplaten. |

- Verwijder dit asbestmateriaal zo snel mogelijk. Volg de toestand goed op.

- Eenvoudige handelingen: mag via doe-het-zelf of door werknemer(s) met opleidingsattest eenvoudige handelingen  
Dit is een hechtgebonden toepassing van asbest. Deze hechtgebonden toepassing mag u zelf verwijderen als particulier. Methode: 1) Goed bevochtigen. 2) Dubbel verpakken 3) Wegvoeren naar een hiervoor bestemd container(park). Persoonlijke beschermingsmiddelen: 1) Mondmasker FFP-3 2) Type 5/6 overall 3) (Latex) Wegwerp handschoenen.

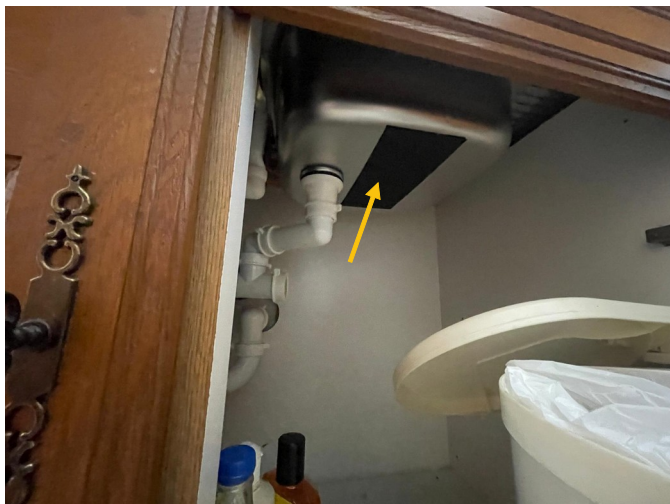
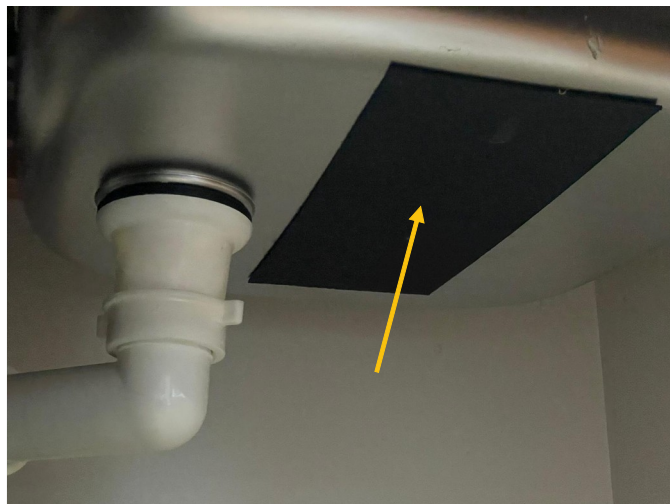
Het asbestmateriaal valt onder de mijlpaal van 2040.

Zorgvuldig beheren

| Eindbeoordeling materiaalrisico | Laag materiaalrisico en/of verlaagde kans op vezelvrijgave |

| Toestand van het materiaal | Onbeschadigd, niet verweerd |

| Beschrijving | Anti-dreun onder de wasbak |

- Zorg voor een veilig beheer. Vermijd het beschadigen van het asbestmateriaal. Controleer de toestand jaarlijks op wijzigingen.

- Eenvoudige handelingen: mag via doe-het-zelf of door werknemer(s) met opleidingsattest eenvoudige handelingen  
Dit is een hechtgebonden toepassing van asbest. Deze hechtgebonden toepassing mag u zelf verwijderen als particulier. Methode: 1) Goed bevochtigen. 2) Dubbel verpakken 3) Wegvoeren naar een hiervoor bestemd container(park). Persoonlijke beschermingsmiddelen: 1) Mondmasker FFP-3 2) Type 5/6 overall 3) (Latex) Wegwerp handschoenen.

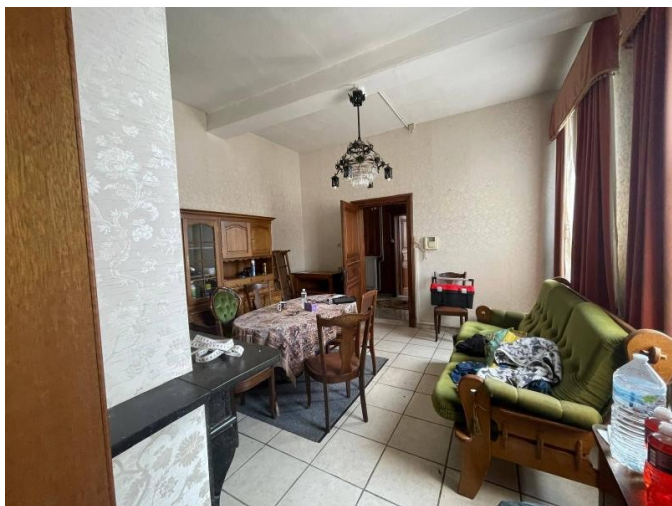
Mogelijk bevindt er zich asbestverdachte tegellijm achter de tegels. Dit was niet waarneembaar, er waren geen bestaande beschadigingen of openingen in de tegels.

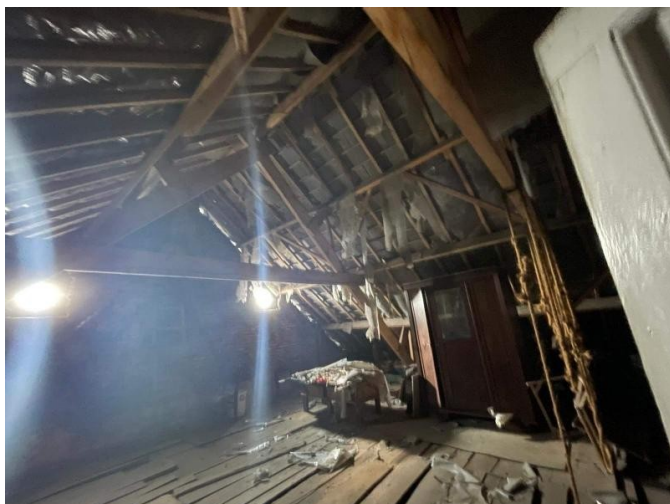
Er werden geen onderdakplaten vastgesteld.

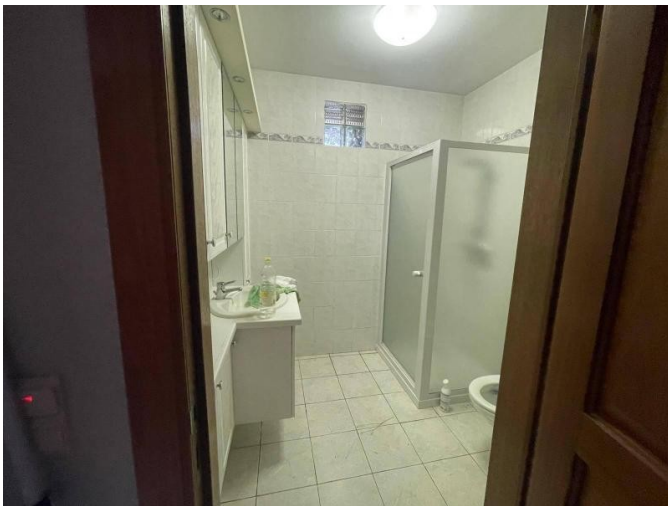
Mogelijk bevindt er zich asbestverdachte tegellijm achter de tegels. Dit was niet waarneembaar doordat er geen bestaande beschadigingen of openingen in de tegels.

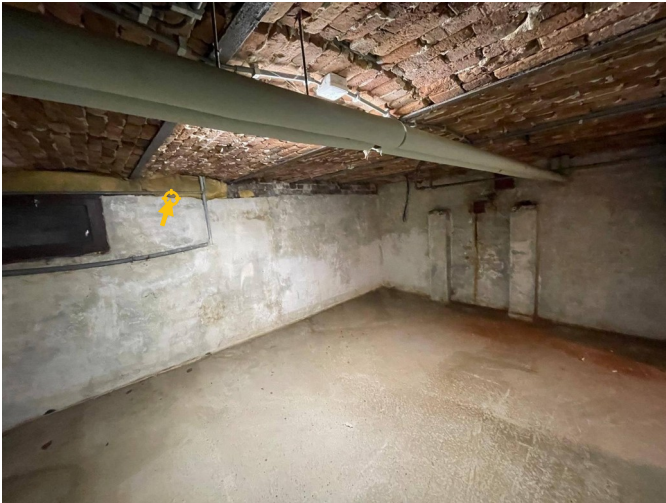
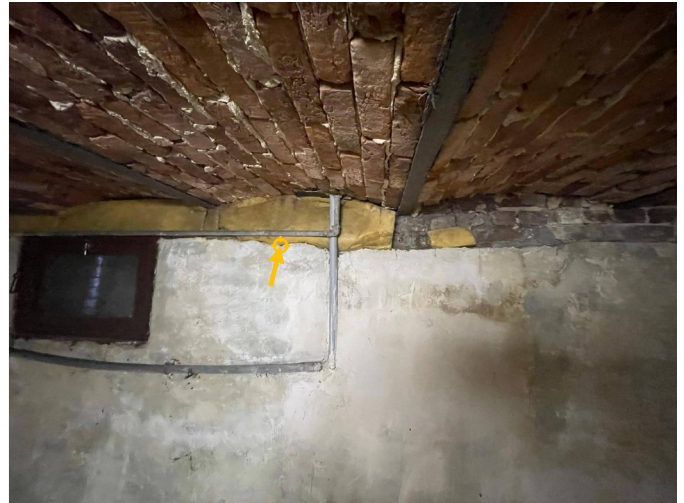
Geen asbest

| # | Type | Referentie | Resultaat |
|---|---|---|---|
| 7.1 | Mengmonster | MM01 | Geen asbest |

| Beschrijving | Pleister wand |

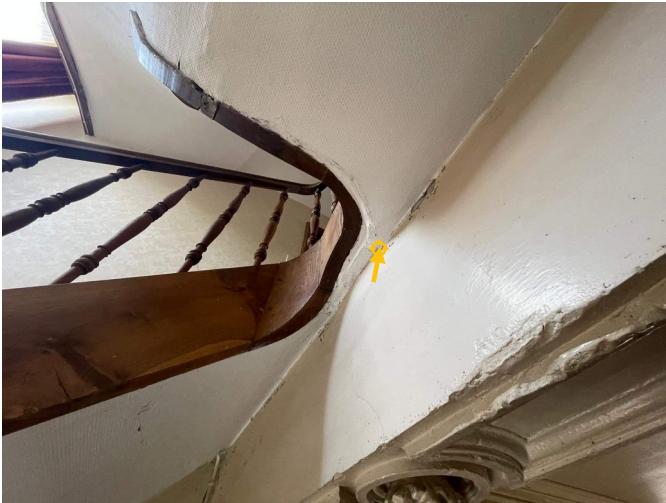
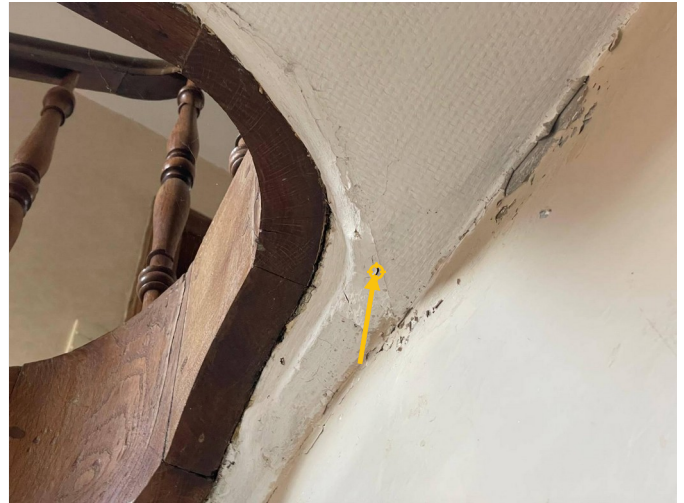
## Fiche 8: Pleister plafond

Geen asbest

| # | Type | Referentie | Resultaat |
|---|---|---|---|
| 8.1 | Mengmonster | MM 02 | Geen asbest |

| Beschrijving | Pleister plafond |
