# Asbestinventarisatetest

Kolonel Dusartplein 34, 3500 Hasselt  
Gemeenschappelijke delen

Attestnummer : 20231129-000253.000

Uitgegeven op : 29.11.2023

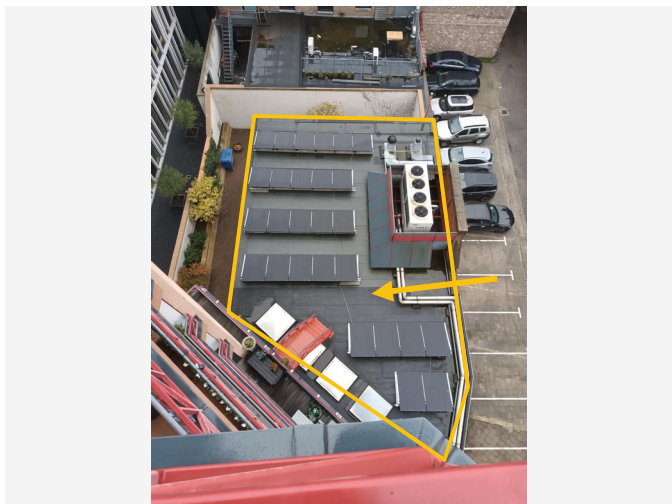
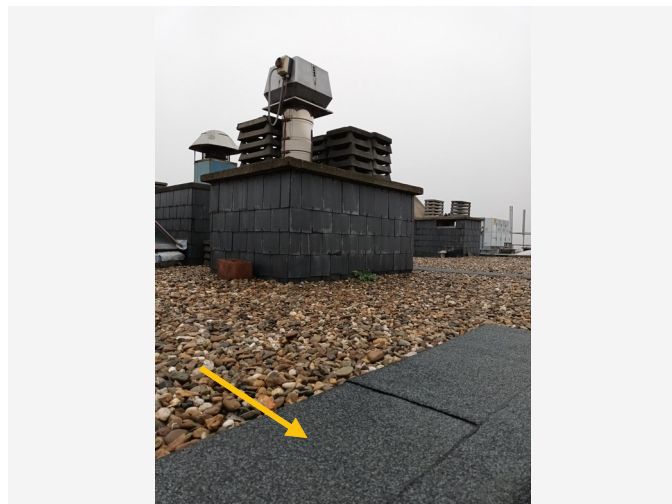
| Fiche 1: Roofing platte daken..... | 20 |

Het asbestmateriaal valt onder de mijlpaal van 2040.

| Eindbeoordeling materiaalisico | Laag materiaalisico en/of verlaagde kans op vezelvrijgave |

| Asbestsoort (vezeltype) | Crocidoliet aanwezig |
| Asbestconcentratie | Laag (< 50%) |
| Toestand van het materiaal | Licht beschadigd, licht verweerd. Intact materiaal type Pical – asbestboard of categorie III 'gebondenheid' |

| Beschrijving | Roofing platte daken. |
| Asbestmateriaal | Dak- en gevelbekleding - Roofing |
| Hoeveelheid (oppervlakte - aantal) | • 250,00 m <sup>2</sup> - 1 stuk |

| <b>Opmerking</b> | <p>Dit is een raming, de opp. kon niet correct worden opgemeten, het betreft het dak op verdiep 8 en boven het advocaten kantoor gelijkvloers.</p> <p>In het inspectieprotocol is een monstername van roofing verplicht om dit te identificeren als niet-asbesthoudend.</p> <p>Een monstername is echter niet mogelijk wegens kans op lekkage.</p> <p>De toepassing wordt als asbestverdacht beschouwd tot het tegendeel bewezen wordt door staal name en labo resultaten of het voorleggen van facturen van plaatsing.</p> |

- Zorg voor een veilig beheer. Vermijd het beschadigen van het asbestmateriaal. Controleer de toestand jaarlijks op wijzigingen.
- Voer bijkomende staalname(s) uit.

- Eenvoudige handelingen: mag via doe-het-zelf of door werknemer(s) met opleidingsattest eenvoudige handelingen  
Verwijdering EH opgeleid personeel (dakwerker met 8u basisopleiding asbest) , Roofing is gelijmd/gebrand.

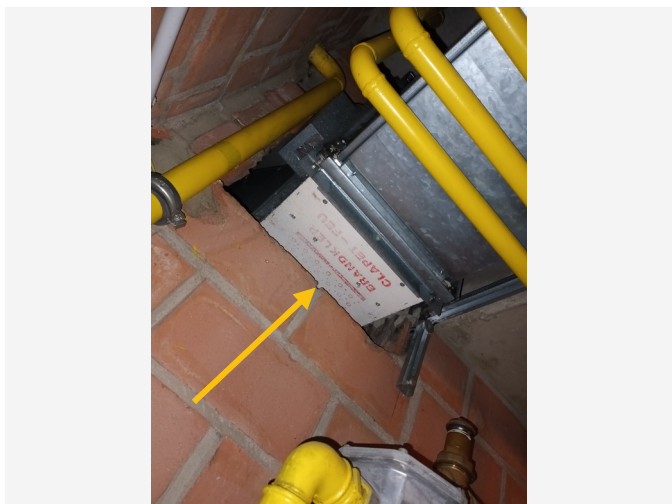
| Fiche 2: Brand / vlinderklep aan verluchting -1..... | 24 |

| (Asbest)materiaal | Brandwerende afsluiting (prefab geheel) - (vlinder)klep |
| Bindmiddel | Calciumsilicaat (brandwerend - Pical) |

Het is mogelijk dat deze klep en hoogstwaarschijnlijk meerdere niet zichtbare kleppen asbest bevatten, het is niet mogelijk hiervan een staal te nemen zonder beschadigingen toe te brengen aan het systeem, gelieve bij onderhoud aan deze kleppen er rekening mee te houden dat er mogelijks asbest in deze kleppen zit. Er kan ook aangevraagd worden bij de leverancier van deze kleppen of er asbest aanwezig is.

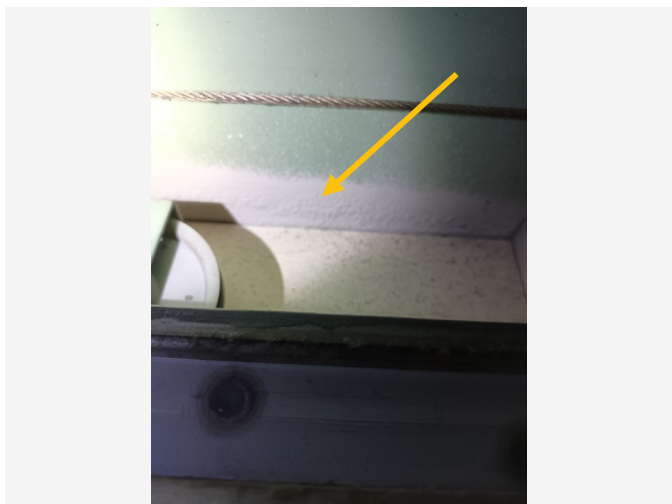
## Fiche 5: Witte verf aan buitenzijde lift.

| (Asbest)materiaal | In-situ afwerkingslagen - Verf, coating |
| Bindmiddel | Brandwerende verf |

Het is mogelijk dat verf asbest houdend is, gelieve dit na te vragen bij Otis. Het was onmogelijk hiervan een staal te nemen om dit uit te sluiten.

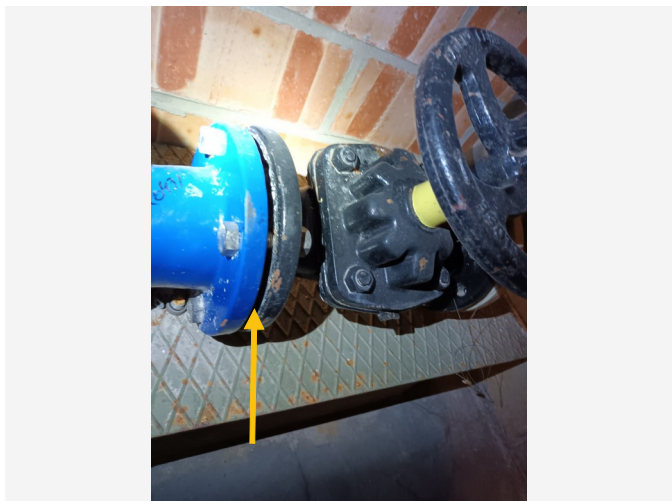
## Fiche 6: Pakkingen pompkamer en waterteller lokaal - 2

| (Asbest)materiaal | Pakking, dichting |
| Bindmiddel | Karton - papier - viltachtig |

Het betreft 13 pakkingen in het teller lokaal en de pompkamer, het is niet mogelijk hier een staal van te nemen, in het verleden is gebleken dat dit soort pakkingen asbest kunnen bevatten, bij onderhoud van de installatie ( door een erkend bedrijf met de nodige opleiding EH van 8h ) hiermee rekening te houden.

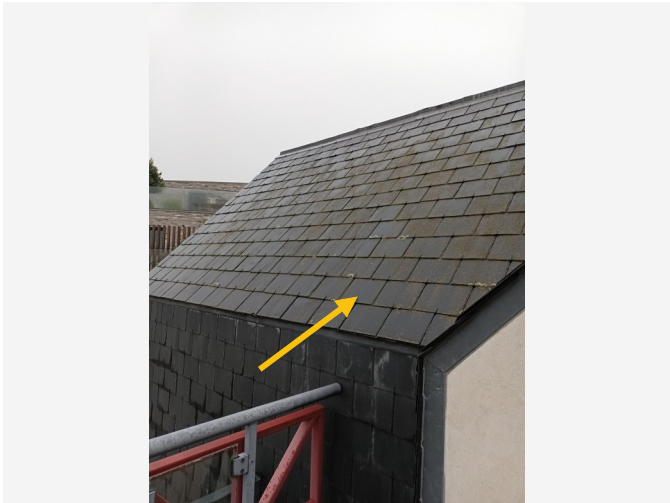
## Fiche 7: Leien op schuine zijden van dak.

Het betreft natuur leien en zijn niet asbest verdacht.

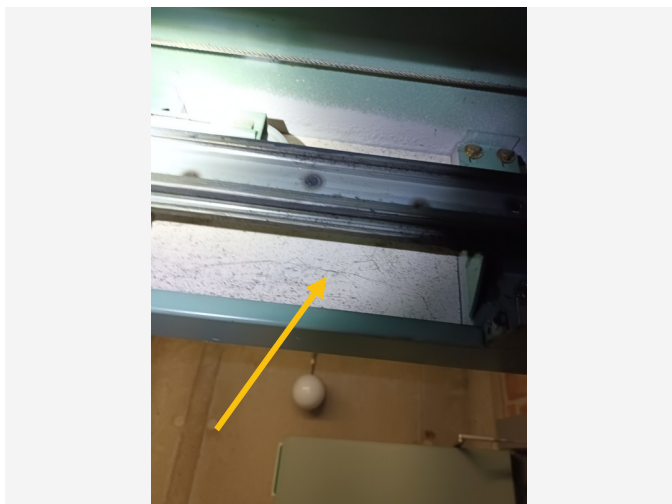
## Fiche 8: Plaat aan buitenzijde lift.

| (Asbest)materiaal | Dak- en gevelbekleding - Plaat |
| Bindmiddel | Calciumsilicaat (brandwerend - Pical) |

Het is mogelijk dat de platen aan de buitenzijde van de lift wanden asbest bevatten, gelieve dit na te vragen bij Otis. Het was onmogelijk hiervan een staal te nemen.

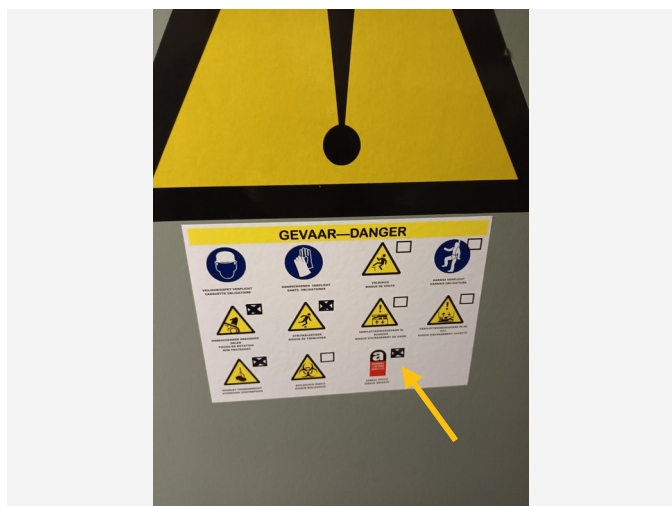
| Fiche 9: Machine kamer lift..... | 31 |

| (Asbest)materiaal | Plaat, paneel, tablet - Type Pical |
| Bindmiddel | Calciumsilicaat (brandwerend - Pical) |

Het was niet mogelijk deze ruimte te betreden, op de deur staat vermeld dat er zich asbest bevindt in deze ruimte. Gelieve bij Otis na te vragen wat er aanwezig is van asbest en of dit eventueel kan vervangen worden door een niet asbest houdend alternatief.

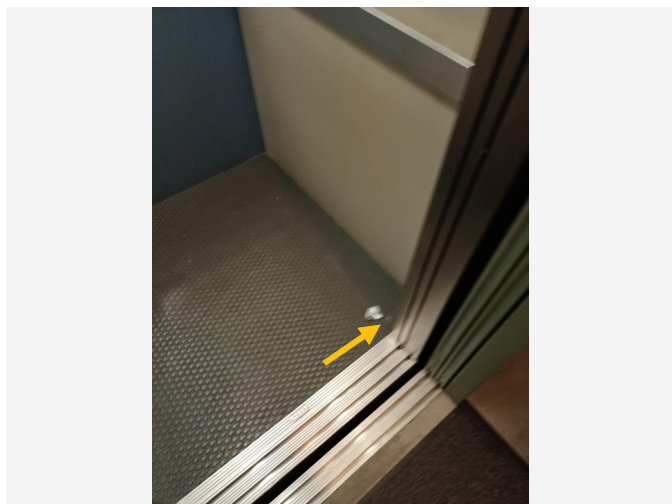
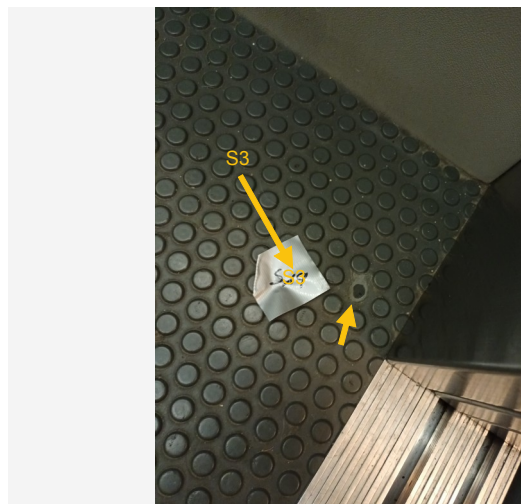
## Fiche 10: Noppen vinyl in lift.

Geen asbest

| Opmerking | Noppen vinyl kan in de noppen asbest bevatten, staal name om dit uit te sluiten. |

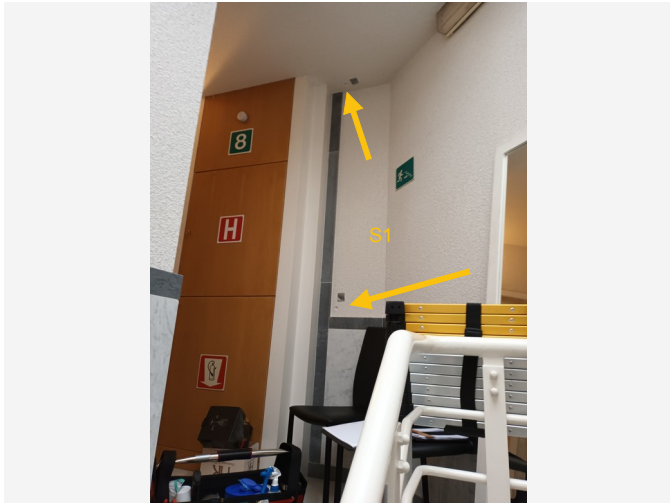
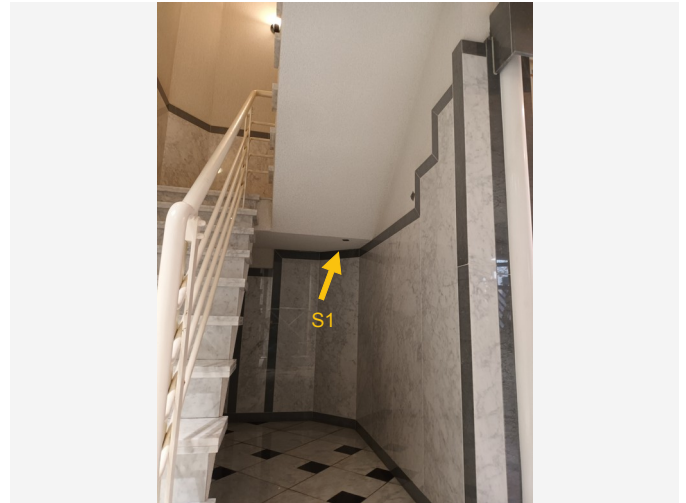
## Fiche 11: Pleisterwerk traphal.

Geen asbest

| Opmerking | Stalen genomen in de trappenhal, er waren geen gangen enkel de trappenhal, het zijn 8 verdiepen, mengstaal van muur, plafond en onder de trap ( plafond ). |

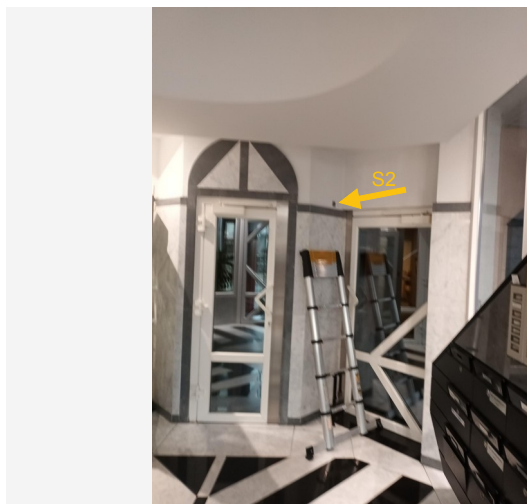
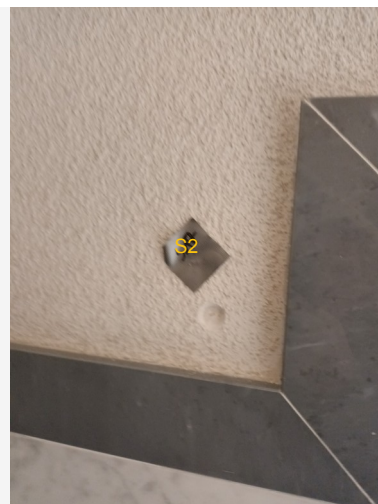
| Fiche 12: Pleisterwerk gelijkvloers traphal en inkomhal..... | 37 |

Geen asbest

| Opmerking | Stalen genomen op het gelijkvloers en inkomhal. staal van muren en plafonds. plafonds in inkomhal zijn van gyproc. |

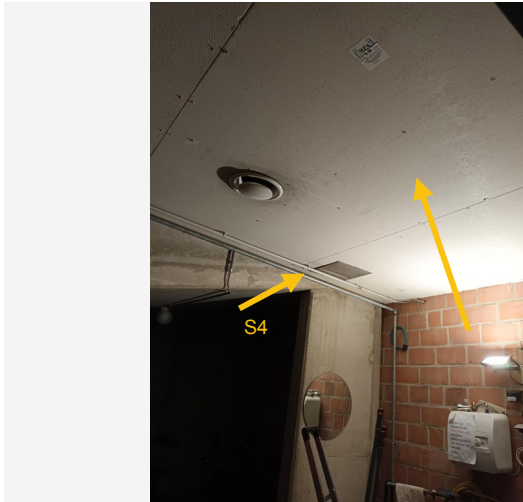
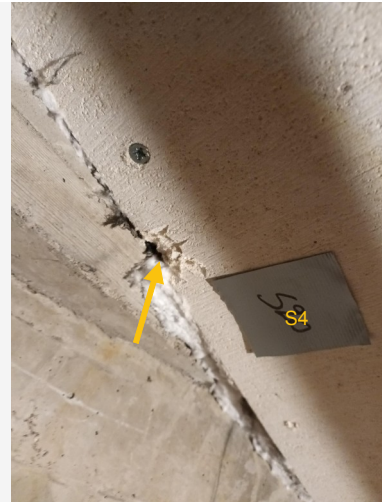
## Fiche 13: Promatec brandwerende plaat in fietsenstalling -1

Geen asbest

| <b>Opmerking</b> | Dit is een raming. het betreft 9.5m <sup>2</sup> opp. plafond, staal genomen om uit te sluiten of er asbest aanwezig is. in de garage op -1 boven de open staanplaatsen zijn er ook 3 kokers bedekt met een soortgelijk materiaal. |
