Over dit attest

Dit asbestattest is het verslag van een uitgevoerde asbestinventarisatie op uw locatie. De kader op het voorblad vermeldt de samenvattende conclusie. De inhoudsopgave na deze leeswijzer lijst de verdere informatie op in het asbestattest: het overzicht van de inspecteerde zones met de plannen en de detailinformatie per aangetroffen asbestmateriaal.

Zone 1: Hoofdgebouw

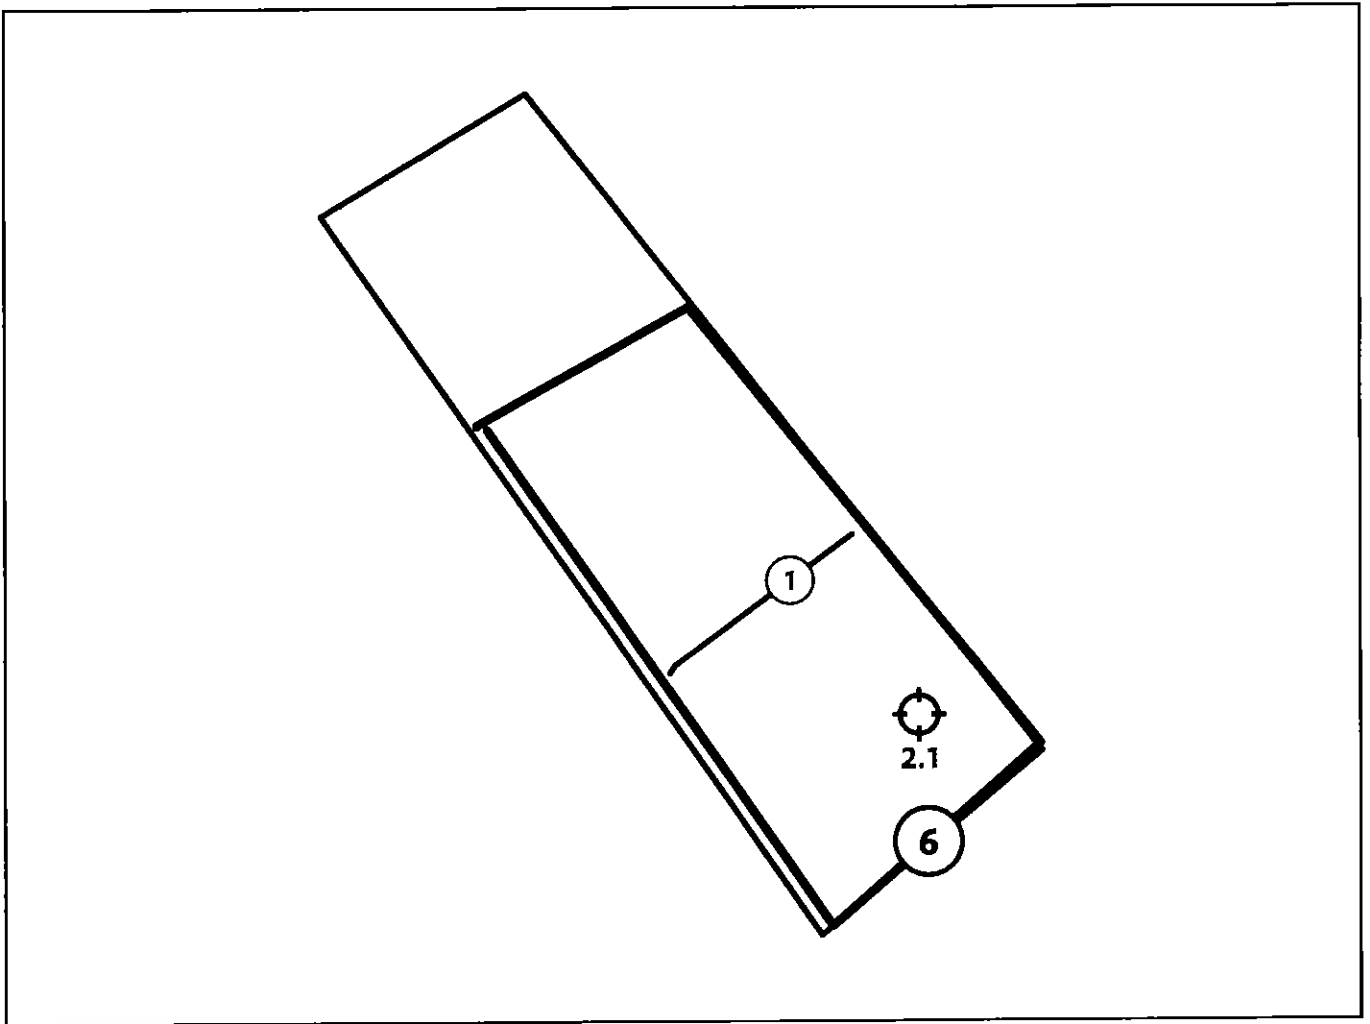
Plan 1.5: Dak

Beschrijving	Type	Actie
1. Nok dak	Asbestmateriaal	Verwijderen
2. Dak bestaande uit leien	Asbestmateriaal	Verwijderen
2.1 Code: MM1	Puntmonster	-
6. onderdak woning	Advies	-

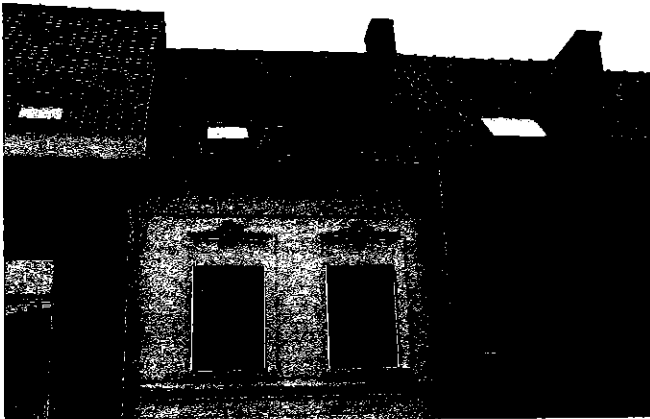
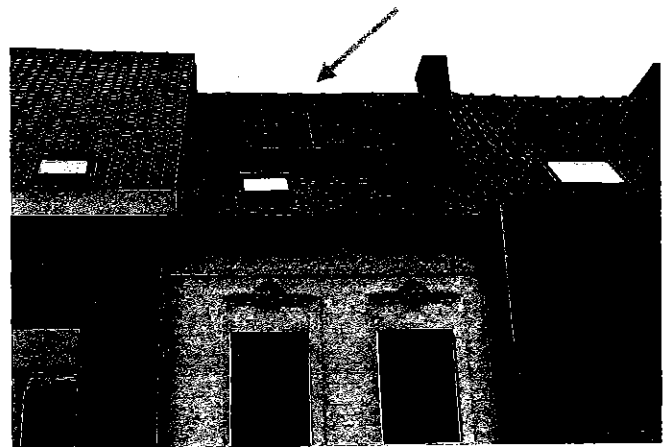
Het asbestmateriaal valt onder de mijlpaal van 2034.

Eindbeoordeling materiaalisico	Verhoogd materiaalisico en/of verhoogde kans op vezelvrijgave
--------------------------------	---

Gebondenheid	Categorie 1: hechtgebonden in oorsprong
Asbestsoort (vezeltype)	Crocidoliet aanwezig
Asbestconcentratie	Laag (< 50%)
Afschermingsgraad van het gehele materiaal	Geheel of deels vrij aan de buitenlucht
Toestand van het materiaal	Matig beschadigd, matig verweerd

Beschrijving	Nok dak
Omgeving	Buiten
Primaire drager	Schuin dak
Asbestmateriaal	Dak- en gevelbekleding - Nok, windveer, boeiboord
Bindmiddel van asbestmateriaal	Cement
Gebondenheid op basis van bindmiddel	Hecht
Hoeveelheid (oppervlakte - aantal)	• 2,00 m ² - 1 stuk
Totale oppervlakte	2,00 m ²
Eenvoudig bereikbaar	Ja
Bevestigingswijze	• Verlijmd, ingegoten, versmeerd
Identificatiemethode	Vaststelling zonder monstername
Destructieve handeling voor identificatie	Nee

Verwijderen

- Zorg voor een veilig beheer en verwijder dit asbestmateriaal wanneer het bij werken eenvoudig bereikbaar wordt. Controleer de toestand jaarlijks op wijzigingen.
- Verwijder dit asbestmateriaal zo snel mogelijk. Volg de toestand goed op.
- Hemelwater dat afspoelt van asbestcement daken of gevels kan asbestdeeltjes bevatten. Gebruik het enkel voor gesloten circuits (bv. spoelen toiletten). Reinig na het vervangen van het dak of de gevel de dakgoten en regenwaterput of -ton om asbesthoudend sediment of slib te verwijderen

- Eenvoudige handelingen: mag via doe-het-zelf of door werknemer(s) met opleidingsattest eenvoudige handelingen
Deze toepassing kan door een aannemer die over een opleidingsattest eenvoudige handelingen beschikt of door een particulier (doe-het-zelf), verwijderd worden indien er geen verhoogd risico op vrijgave van asbestvezels (max. concentratie 0,01 vezels/cm³ - CODEX Art. VI.3-54) ontstaat en de toepassing voorafgaand wordt gefixeerd/bevochtigd; de individuele elementen zonder machinale werktuigen en zonder breken of gooien een voor een losgemaakt worden; en ten slotte in gesloten verpakking weggevoerd worden naar een erkend afvalpunt (recyclagepark).

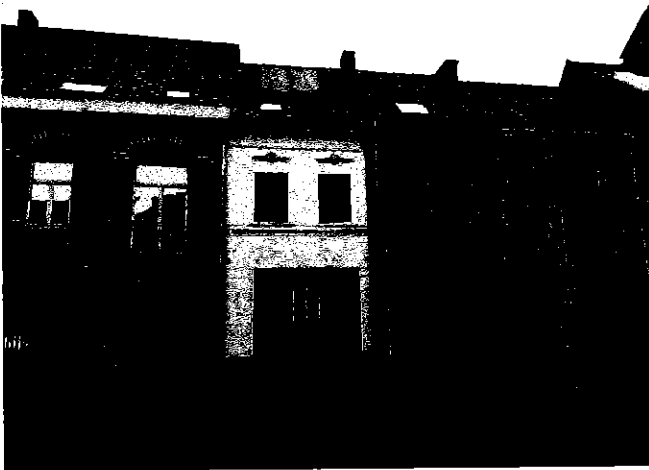
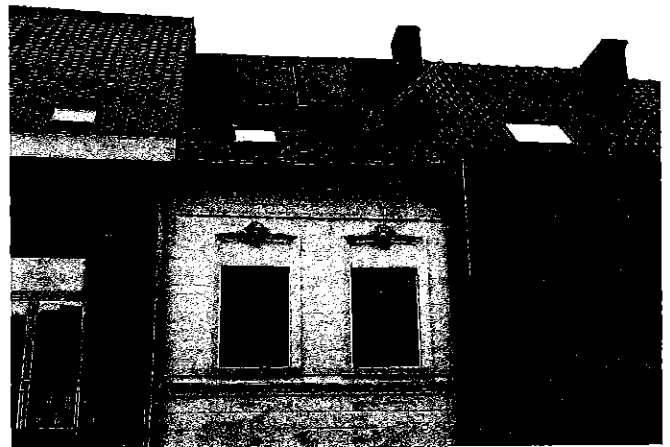
Verhoogd materiaalrisico en/of verhoogde kans op vezelvrijgave

Gebondenheid	Categorie 1: hechtgebonden in oorsprong
Asbestsoort (vezeltype)	Alleen chrysotiel
Asbestconcentratie	Laag (< 50%)
Afschermingsgraad van het gehele materiaal	Geheel of deels vrij aan de buitenlucht
Toestand van het materiaal	Matig beschadigd, matig verweerd

#	Type	Referentie	Resultaat
2.1	Puntmonster	MM1	Chrysotiel

Beschrijving	Dak bestaande uit leien
Omgeving	Buiten
Primaire drager	Schuin dak
Asbestmateriaal	Dak- en gevelbekleding - Lei, shingle
Bindmiddel van asbestmateriaal	Cement
Gebondenheid op basis van bindmiddel	Hecht
Hoeveelheid (oppervlakte - aantal)	• 35,00 m ² - 1 stuk
Totale oppervlakte	35,00 m ²
Eenvoudig bereikbaar	Ja
Bevestigingswijze	• Geklemd
Identificatiemethode	Vaststelling met monstername

Verwijderen

- Zorg voor een veilig beheer en verwijder dit asbestmateriaal wanneer het bij werken eenvoudig bereikbaar wordt. Controleer de toestand jaarlijks op wijzigingen.
- Verwijder dit asbestmateriaal zo snel mogelijk. Volg de toestand goed op.
- Hemelwater dat afspoelt van asbestcement daken of gevels kan asbestdeeltjes bevatten. Gebruik het enkel voor gesloten circuits (bv. spoelen toiletten). Reinig na het vervangen van het dak of de gevel de dakgoten en regenwaterput of -ton om asbesthoudend sediment of slib te verwijderen

- Eenvoudige handelingen: mag via doe-het-zelf of door werknemer(s) met opleidingsattest eenvoudige handelingen
Deze toepassing kan door een aannemer die over een opleidingsattest eenvoudige handelingen beschikt of door een particulier (doe-het-zelf), verwijderd worden indien er geen verhoogd risico op vrijgave van asbestvezels (max. concentratie 0,01 vezels/cm³ - CODEX Art. VI.3-54) ontstaat en de toepassing voorafgaand wordt gefixeerd/bevochtigd; de individuele elementen zonder machinale werktuigen en zonder breken of gooien een voor een losgemaakt worden; en ten slotte in gesloten verpakking weggevoerd worden naar een erkend afvalpunt (recyclagepark).

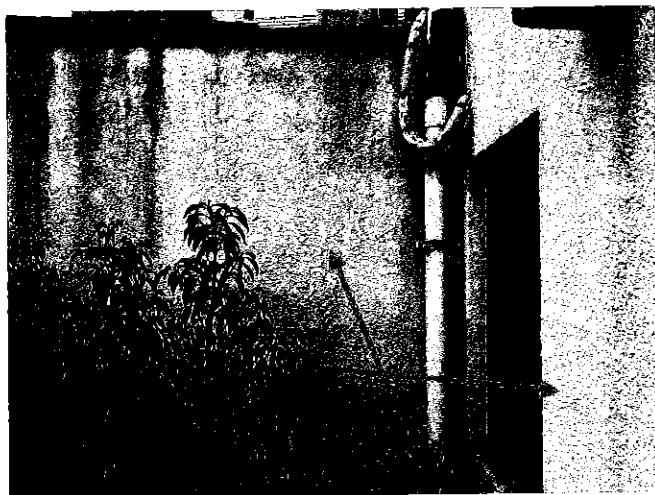
Fiche 8: crépi achtergevel

De crépi dateert van 2009. Factuur aanwezig
