# Asbestinventarisatetest

Brusselsesteenweg 227, 3080 Tervuren

Attestnummer : 20240508-000984.001

**Niet-asbestveilig**

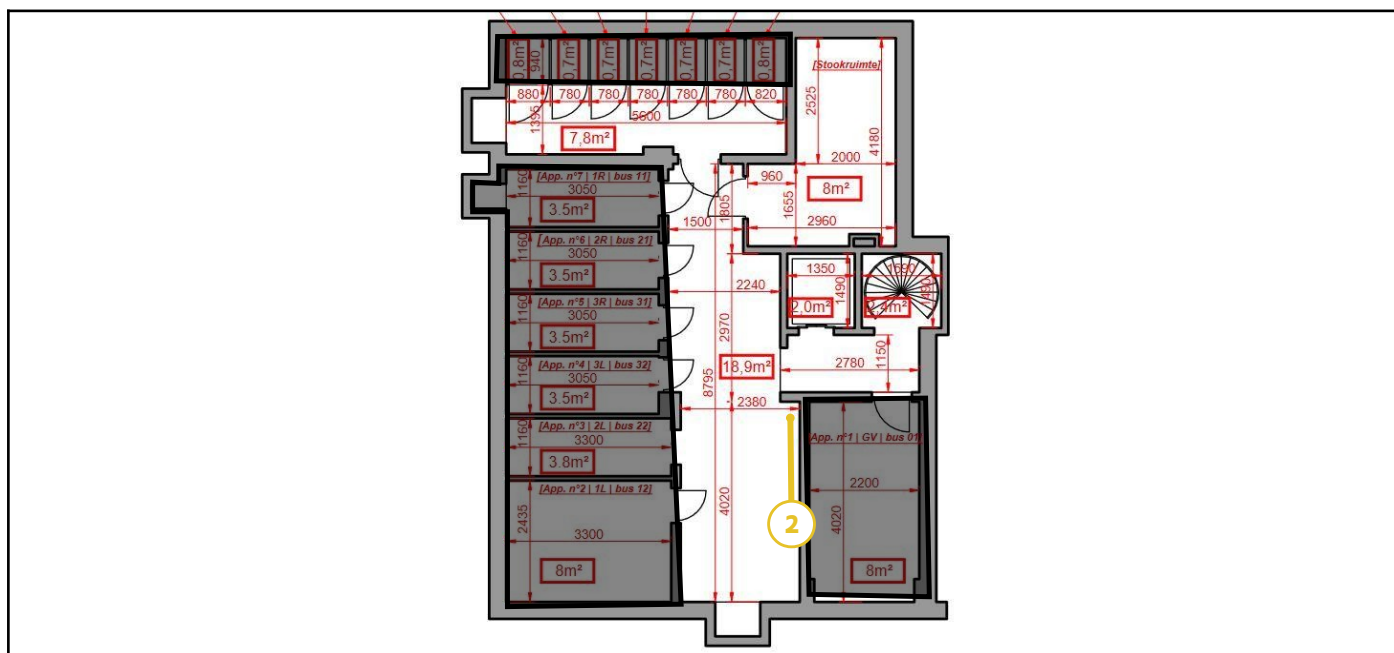
## Plan 1.1: Kelderverdieping

| Beschrijving | Type | Actie |
|---|---|---|
| 2. Bakeliet elektrische infrastructuur | Asbestmateriaal | Zorgvuldig beheren |

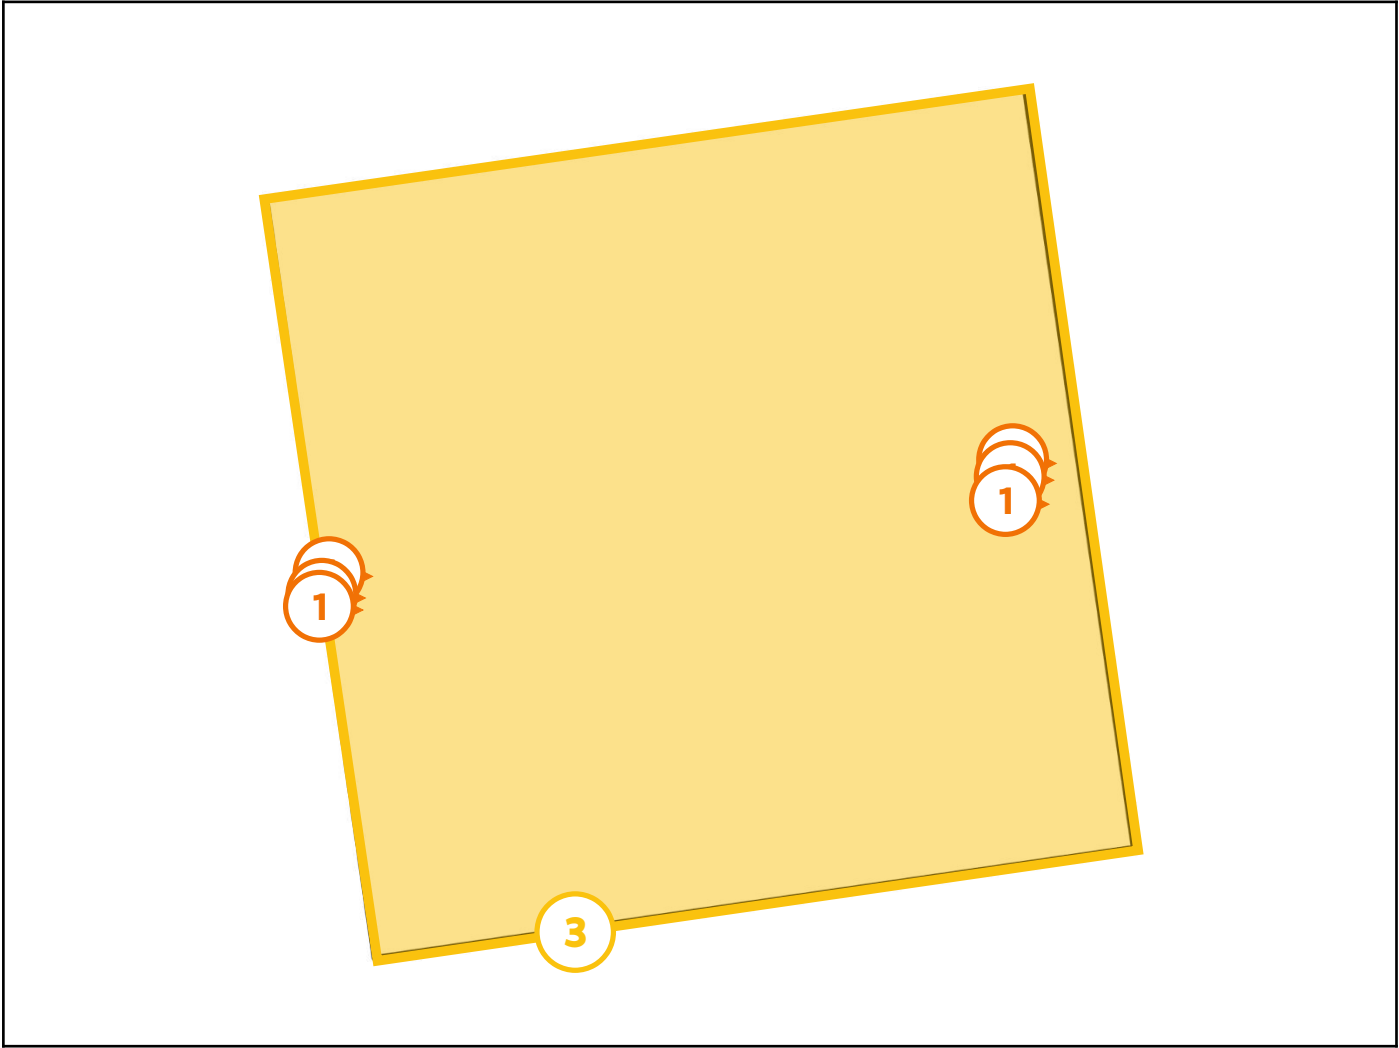
# Plan 1.6: Dak

| Beschrijving | Type | Actie |
|---|---|---|
| 1. ventilatiekanalen | Asbestmateriaal | Verwijderen |
| 3. Plat dak | Uitsluiting | - |

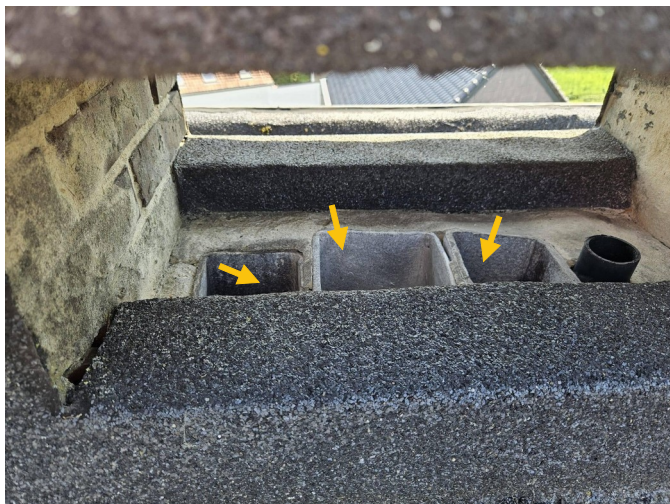
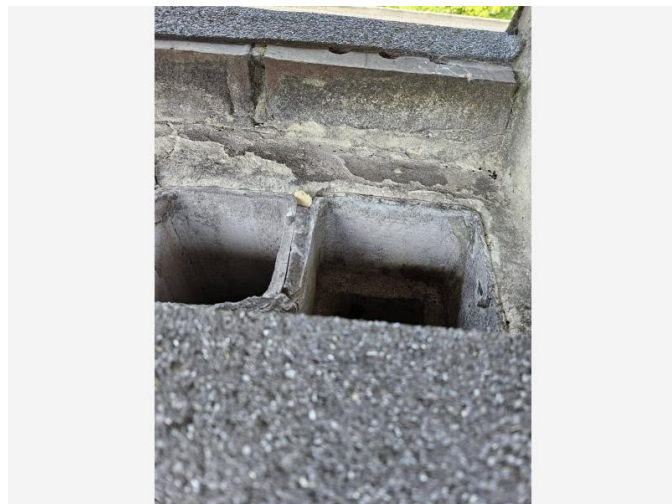
Het asbestmateriaal valt onder de mijlpaal van 2034.

Verwijderen

| Eindbeoordeling materiaalarisico | Laag materiaalarisico en/of verlaagde kans op vezelvrijgave |

| Asbestsoort (vezeltype) | Crocidoliet aanwezig |
| Toestand van het materiaal | Licht beschadigd, licht verweerd. Intact materiaal type Pical – asbestboard of categorie III 'gebondenheid' |

| Beschrijving | ventilatiekanalen |
| Asbestmateriaal | Rookgaskanaal |

- Zorg voor een veilig beheer. Vermijd het beschadigen van het asbestmateriaal. Controleer de toestand jaarlijks op wijzigingen.

- Eenvoudige handelingen: enkel door erkend asbestverwijderaar  
Welke asbesttoepassingen mag een aannemer verwijderen?
  - Alle vormen van hechtgebonden asbest, zowel intact als beschadigd.
  - Losgebonden asbesthoudend plaatmateriaal en asbestkarton. Het asbest moet gefixeerd zijn en de aannemer moet het eenvoudig kunnen demonteren, wegnemen en verpakken zonder de asbesthoudende materialen te breken of beschadigen.
  - Asbesthoudende dichtingen en pakkingen, geweven materialen zoals koorden, remvoeringen en gelijkaardige toepassingen.
  - Asbestcontaminatie van een lokaal, ruimte, gebouw of technische installatie waarbij er geen zichtbare asbestresten aanwezig zijn. Het lokaal, de ruimte, het gebouw of de technische installatie moet gereinigd worden met vochtige doeken en stofzuigers met een absoluutfilter.

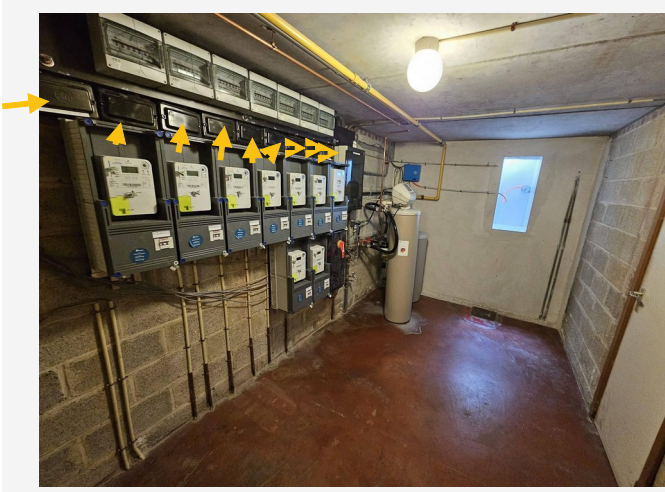
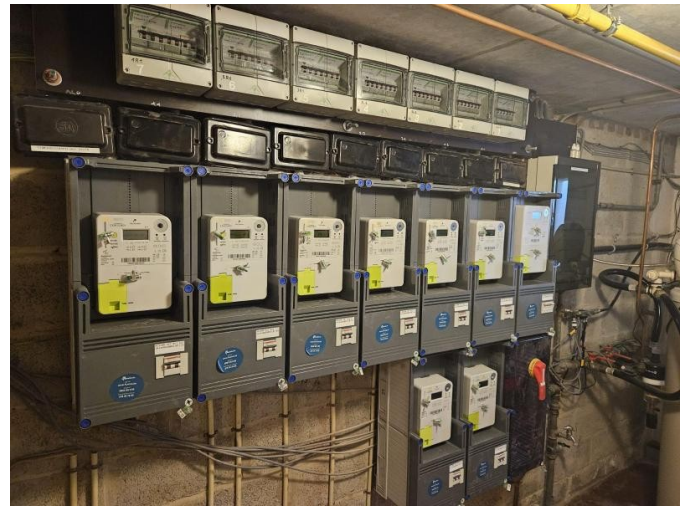
Het asbestmateriaal valt onder de mijlpaal van 2040.

Zorgvuldig beheren

| Eindbeoordeling materiaalisico | Laag materiaalisico en/of verlaagde kans op vezelvrijgave |

| Asbestsoort (vezeltype) | Crocidoliet aanwezig |
| Toestand van het materiaal | Onbeschadigd, niet verweerd |

| Beschrijving | Bakeliet elektrische infrastructuur |
| Asbestmateriaal | Plaat, paneel, tablet - Type Bakeliet |

- Zorg voor een veilig beheer. Vermijd het beschadigen van het asbestmateriaal. Controleer de toestand jaarlijks op wijzigingen.

- Eenvoudige handelingen: mag via doe-het-zelf of door werknemer(s) met opleidingsattest eenvoudige handelingen  
In binnenruimtes mag u alleen hechtgebonden asbest verwijderen dat niet beschadigd is. Dat betekent dat het materiaal volledig intact is en er geen vrije asbestvezels zichtbaar zijn.

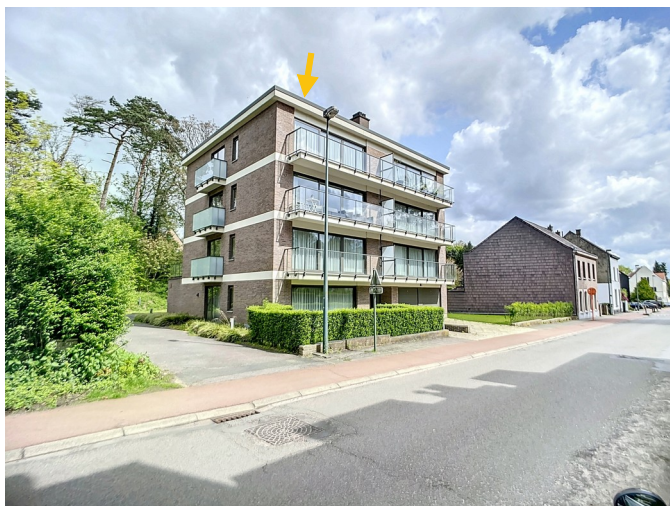
### Uitgesloten van inspectie

**Bouwjaar:** 2013

*Constructies gebouwd vanaf 2001 moeten niet onderzocht worden*

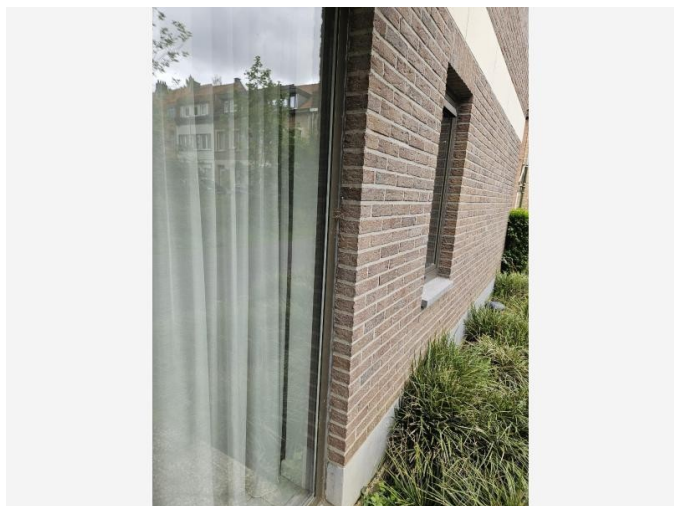
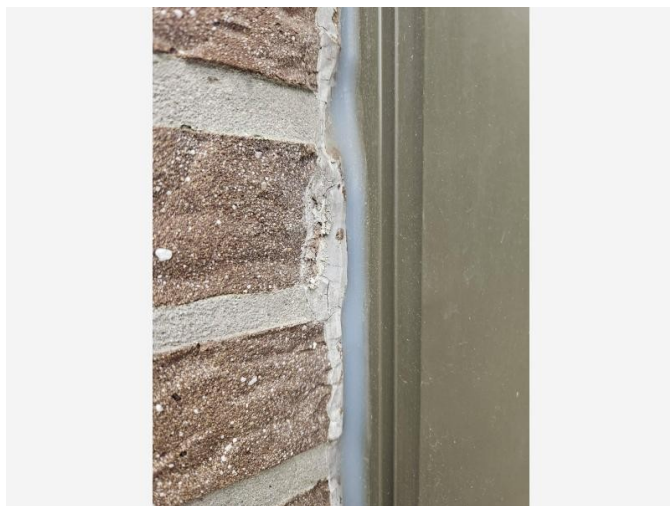
## Fiche 4: Mastiek ramen

Geen asbest

| # | Type | Referentie | Resultaat |
|---|---|---|---|
| 4.1 | Puntmonster | 220424A4.2 | Geen asbest |

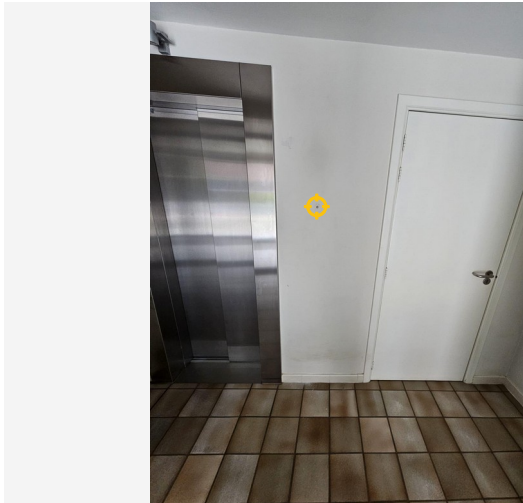
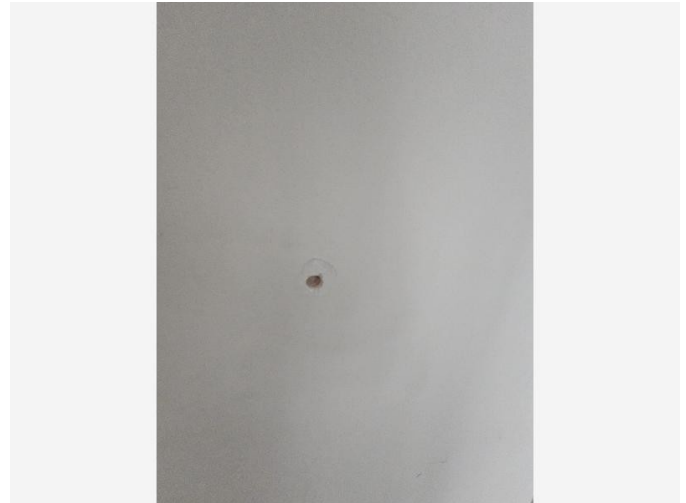
Geen asbest

| # | Type | Referentie | Resultaat |
|---|---|---|---|
| 5.1 | Mengmonster | 220424A4.1 | Geen asbest |

| Beschrijving | Pleisterwerken muren + plafonds |
