# Asbestinventarisatetest

Weverstraat 22, 2440 Geel

Attestnummer : 20250522-000301.000

Uitgegeven op : 22.05.2025

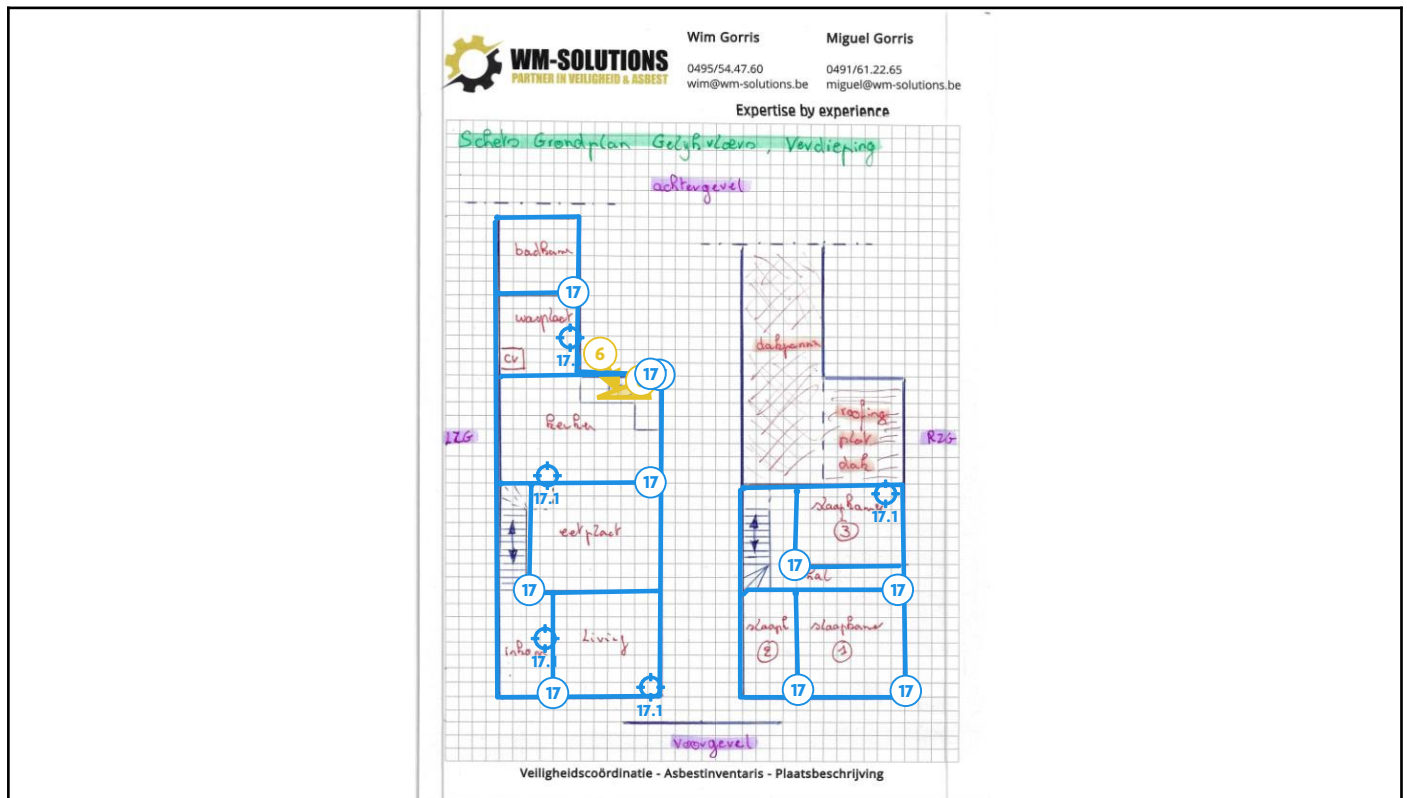
## Plan 1.1: schets grondplan gelijkvloers en verdiep

| Beschrijving | Type | Actie |
|---|---|---|
| 6. anti-dreun sticker onder spoelbak | Asbestmateriaal | Zorgvuldig beheren |

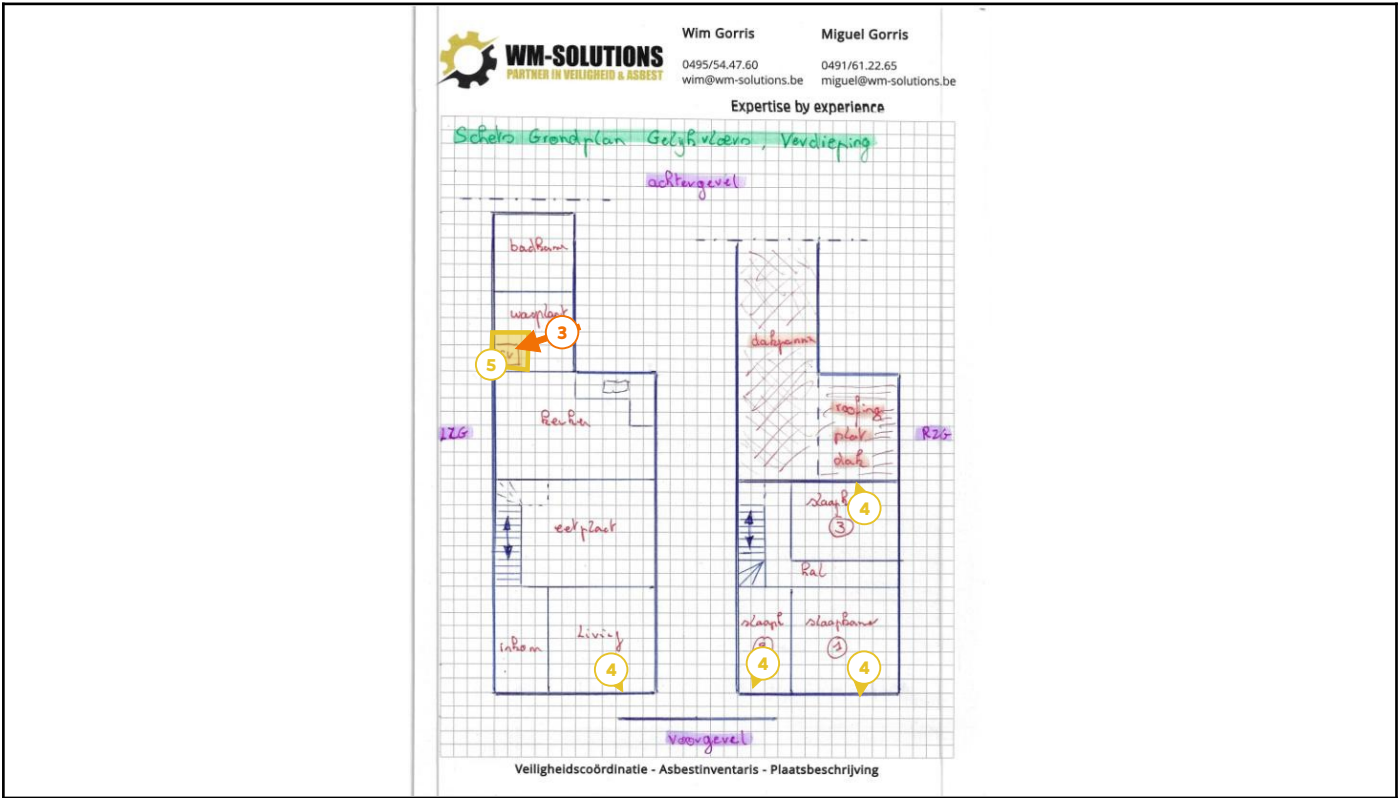
# Plan 1.3: schets grondplan gelijkvloers en verdiep

| Beschrijving | Type | Actie |
|---|---|---|
| 3. CV pakkingen en dichtingen | Asbestmateriaal | Verwijderen |
| 4. bakeliet radiatorknoppen | Asbestmateriaal | Zorgvuldig beheren |
| 5. bakeliet tellerkast en/of plonskasten | Asbestmateriaal | Zorgvuldig beheren |

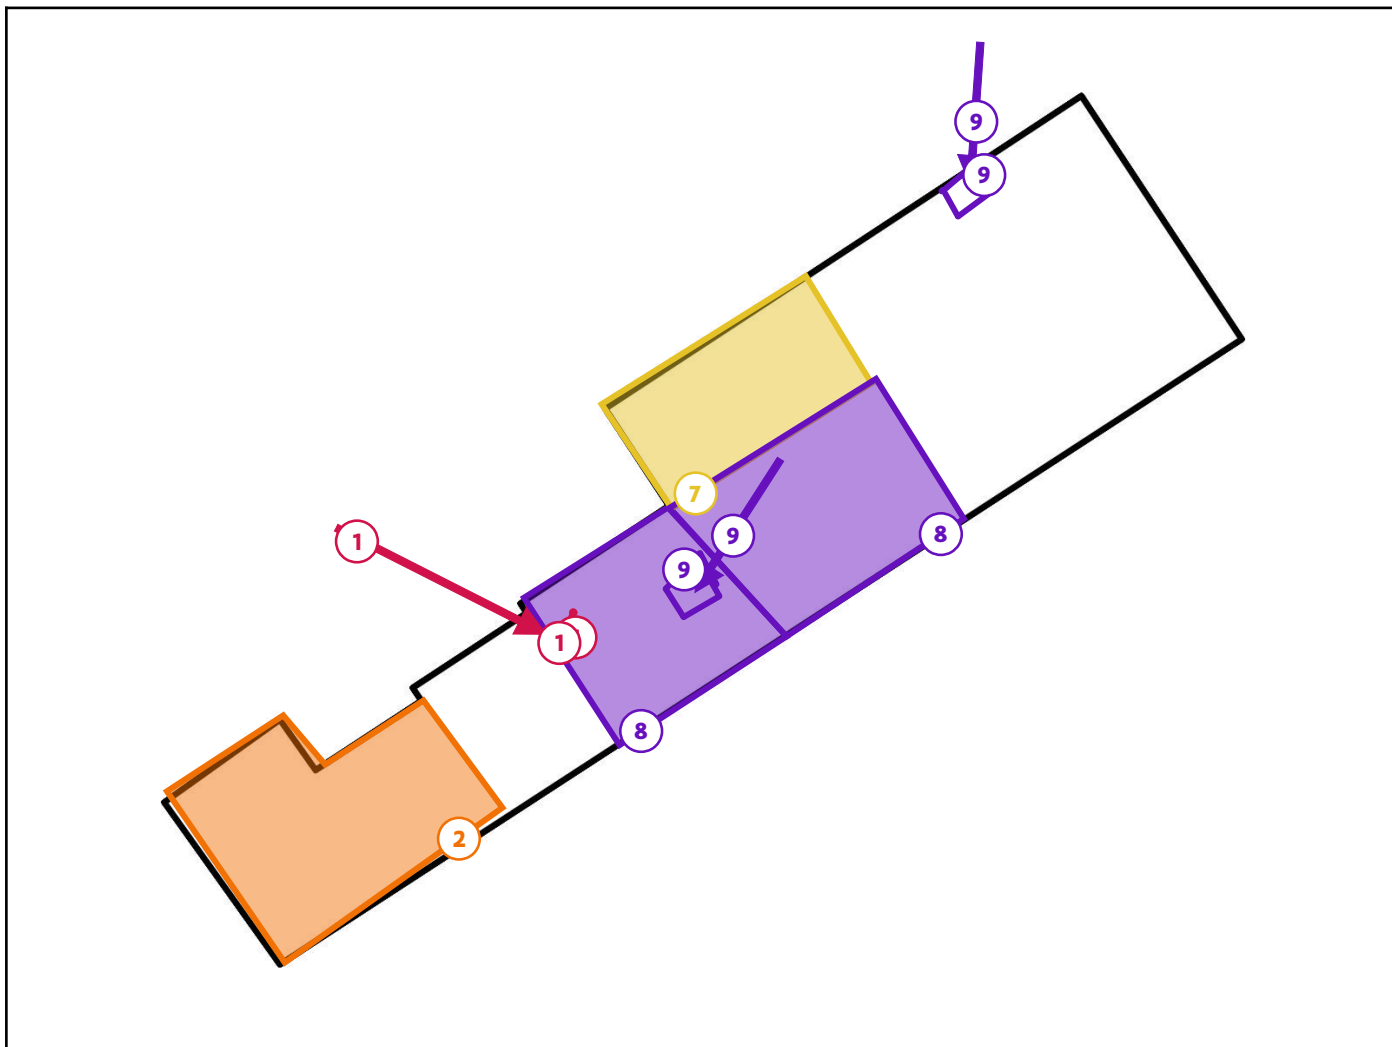
## Plan 1.5: dak plan

| Beschrijving | Type | Actie |
|---|---|---|
| 1. rookgaskanaal uit asbestcement | Asbestmateriaal | Dringend verwijderen |
| 2. golfplaten uit asbestcement | Asbestmateriaal | Verwijderen |
| 7. roofing asbestverdacht | Asbestmateriaal | Zorgvuldig beheren |
| 8. Onderdak niet zichtbaar | Beperking | - |
| 9. eventueel AV schouwbuizen | Beperking | - |

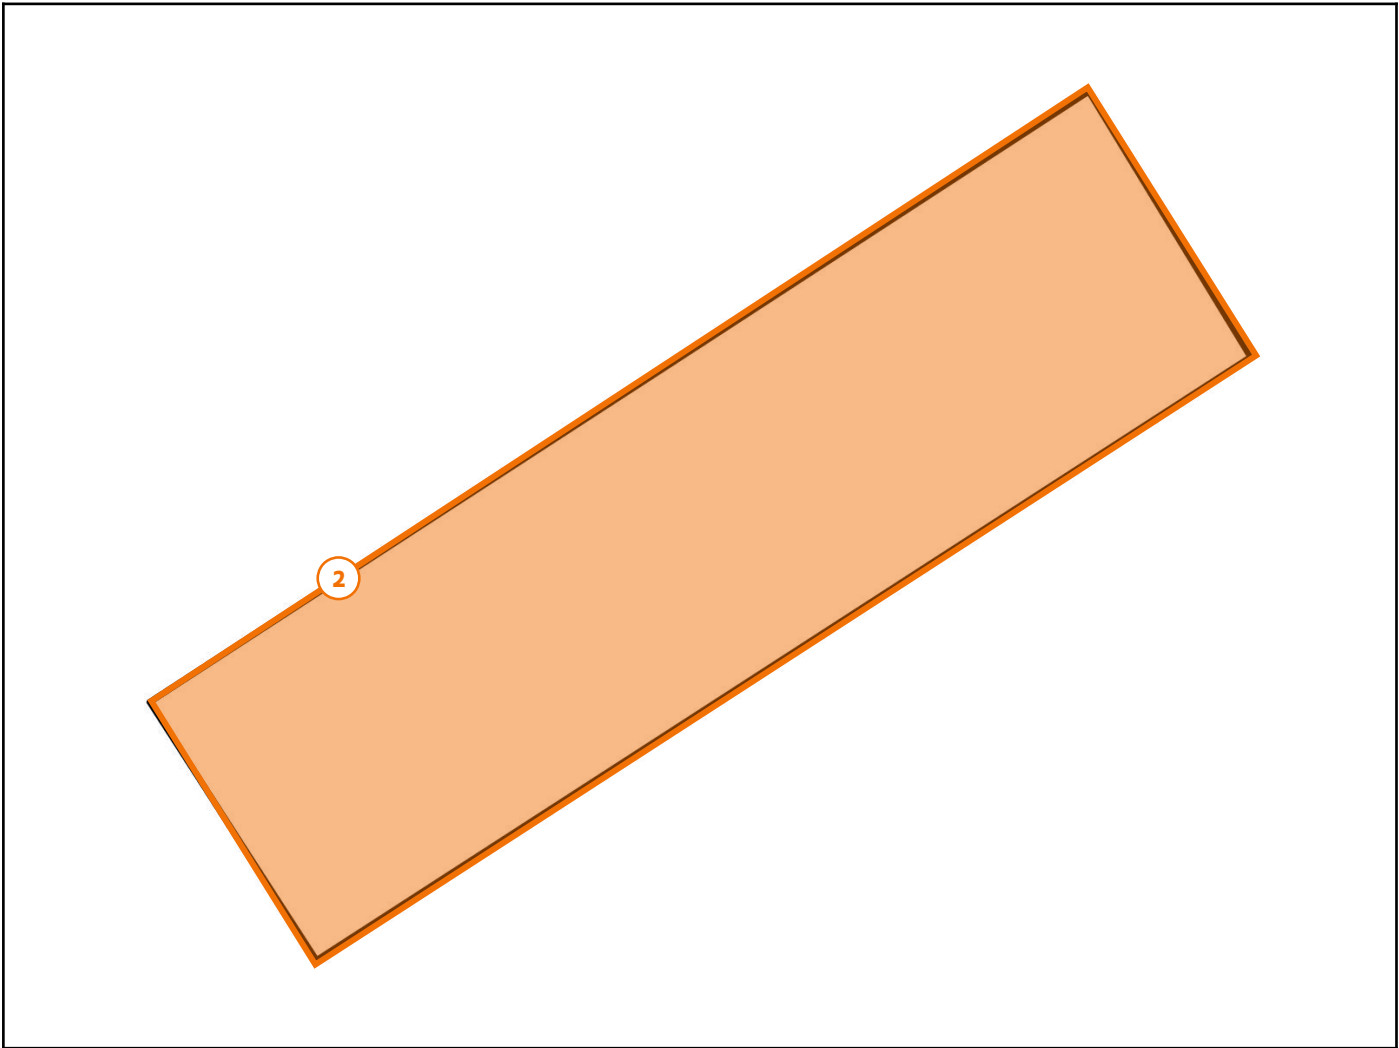
# Plan 2.1: Bijgebouw plan

| Beschrijving | Type | Actie |
|---|---|---|
| 2. golfplaten uit asbestcement | Asbestmateriaal | Verwijderen |

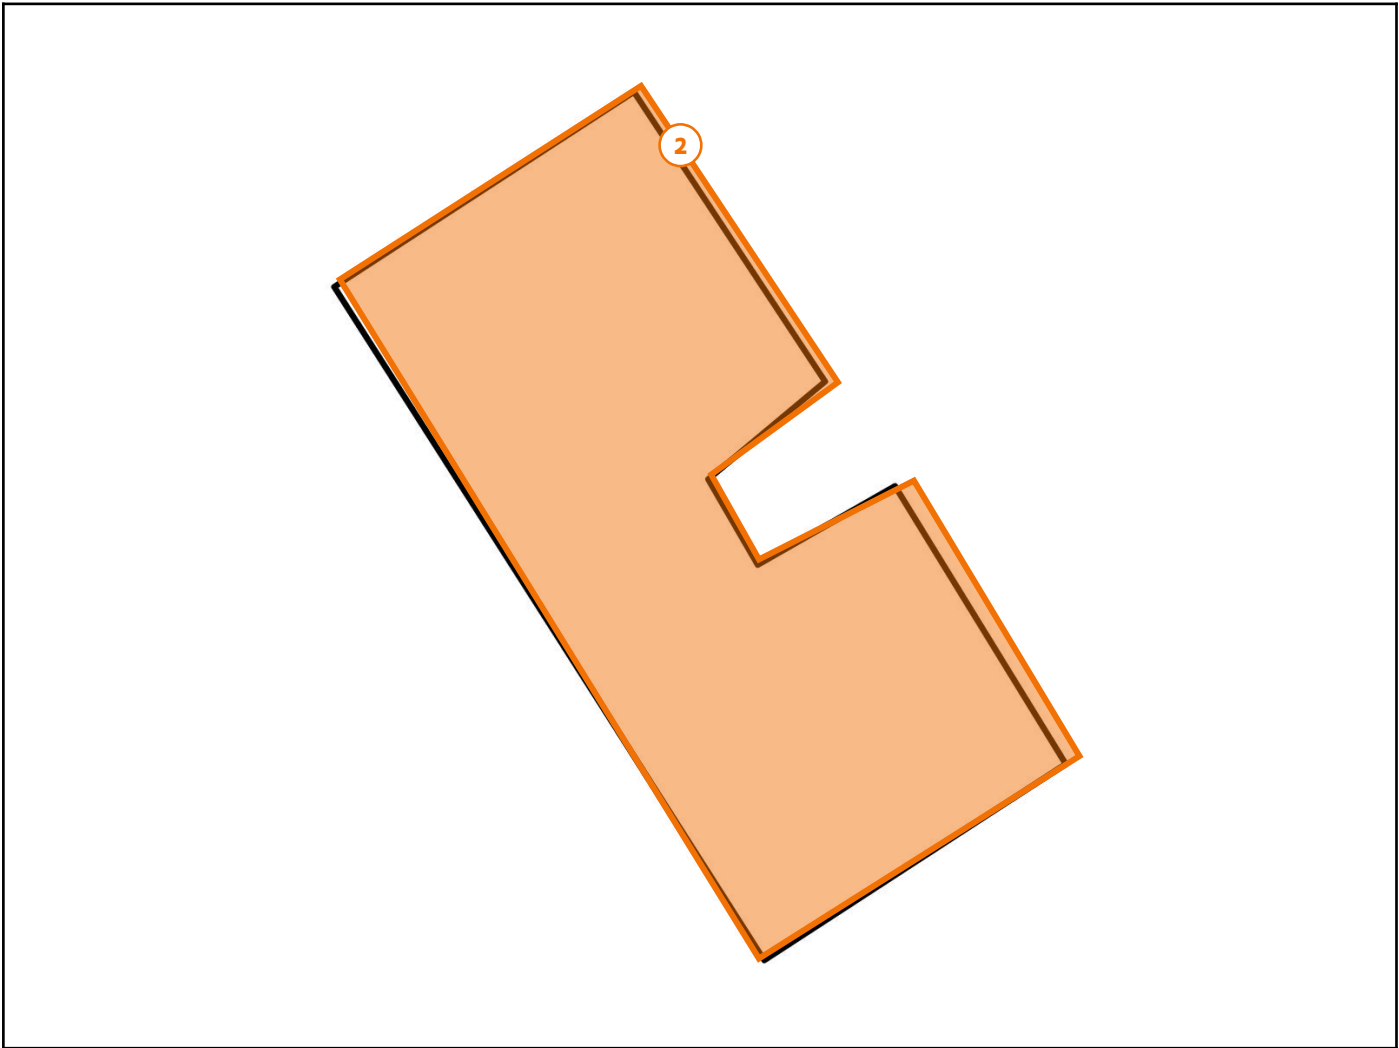
# Plan 3.1: Bijgebouw plan

| Beschrijving | Type | Actie |
|---|---|---|
| 2. golfplaten uit asbestcement | Asbestmateriaal | Verwijderen |

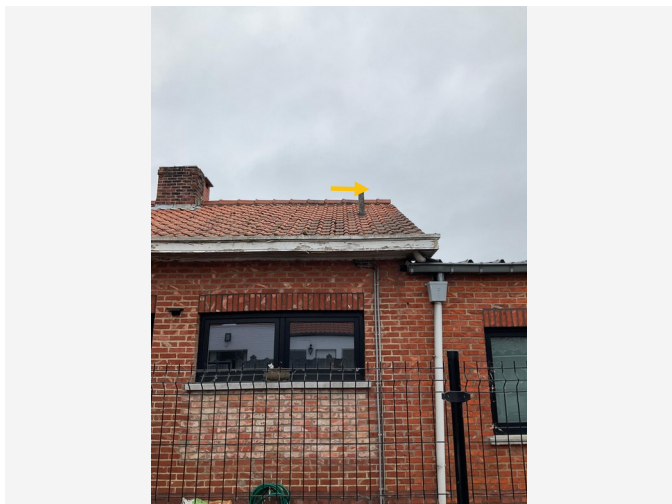
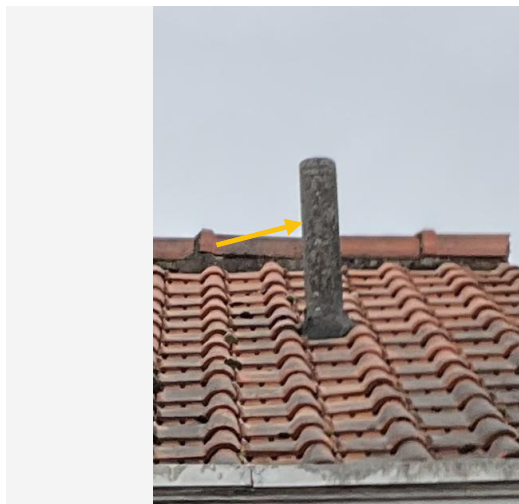
**Dringend verwijderen**

| Eindbeoordeling materiaalrisico | Hoog materiaalrisico en/of hoge kans op vezelvrijgave |
| Opmerking | <p>Door bemossing is dit in de categorie Matig beschadigd, matig verweerd. er is verboden deze te ontmossen of schoon te maken met hogedruk reiniger en/of borstels.</p> <p>Crocidoliet is een aanname bij gebrek aan staalname.</p> <p>Een staalname kan een andere asbestsoort met zich meebrengen en de risico beoordelig beïnvloeden</p> <p>Deze zorgen voor een niet-asbestveilige toestand</p> |

| Toestand van het materiaal | Matig beschadigd, matig verweerd |

- Zorg voor een veilig beheer. Vermijd het beschadigen van het asbestmateriaal. Controleer de toestand jaarlijks op wijzigingen.
- Voer bijkomende staalname(s) uit.

- Eenvoudige handelingen: mag via doe-het-zelf of door werknemer(s) met opleidingsattest eenvoudige handelingen  
Door aannemer met opleidingsattest eh door grote oppervlakte en verwerking. Door lastige verlijming/ingemetst of ingebetoneerd is dit een lastige toepassing om in zijn geheel zonder breuken te verwijderen .

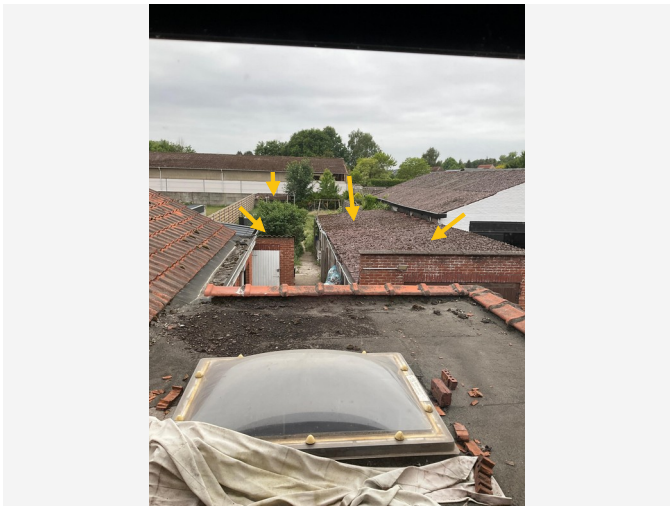
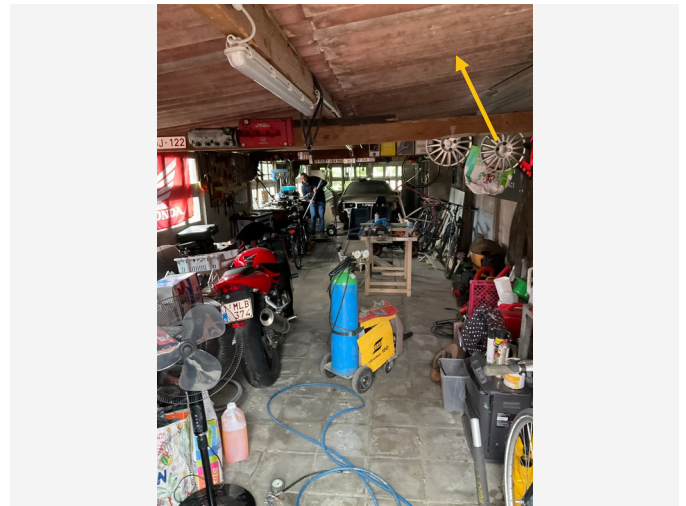
Verwijderen

| Opmerking | <p>bemossing zorgt voor de toestand Matig beschadigd, matig verweerd. het ontmossen van deze toepassing is niet toegestaan.</p> <p>Crocidoliet is een aanname bij gebrek aan staalname.</p> <p>Een staalname kan een andere asbestsoort met zich meebrengen en de risico beoordelig beïnvloeden</p> |

- Zorg voor een veilig beheer. Vermijd het beschadigen van het asbestmateriaal. Controleer de toestand jaarlijks op wijzigingen.
- Hemelwater dat afspoelt van asbestcement daken of gevels kan asbestdeeltjes bevatten. Gebruik het enkel voor gesloten circuits (bv. spoelen toiletten). Reinig na het vervangen van het dak of de gevel de dakgoten en regenwaterput of -ton om asbesthoudend sediment of slib te verwijderen
- Voer bijkomende staalname(s) uit.

- Eenvoudige handelingen: mag via doe-het-zelf of door werknemer(s) met opleidingsattest eenvoudige handelingen door aannemer met opleidingsattest eenvoudige handelingen door grote oppervlakte en verwerking. Ook de lastige vernageling/verroeste vijzen zou voor heel wat breuken kunnen zorgen, draag zeker de juiste pbm. Mocht u dit als particulier zelf willen doen, vraag dan zeker platenzakken (verkrijgbaar op containerpark en dergelijke) zodat u deze meteen verpakt.

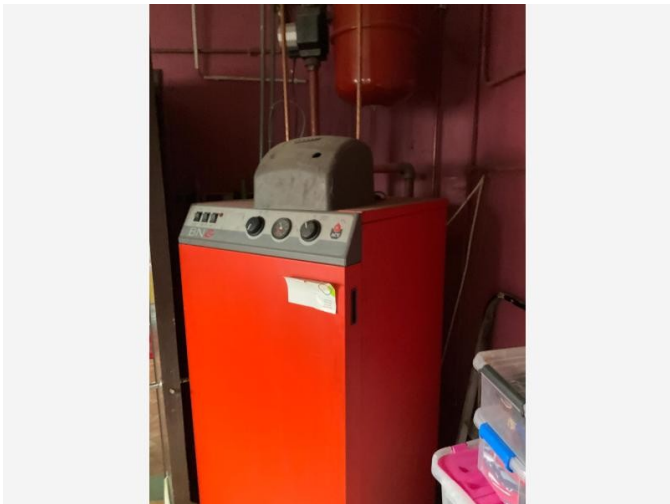
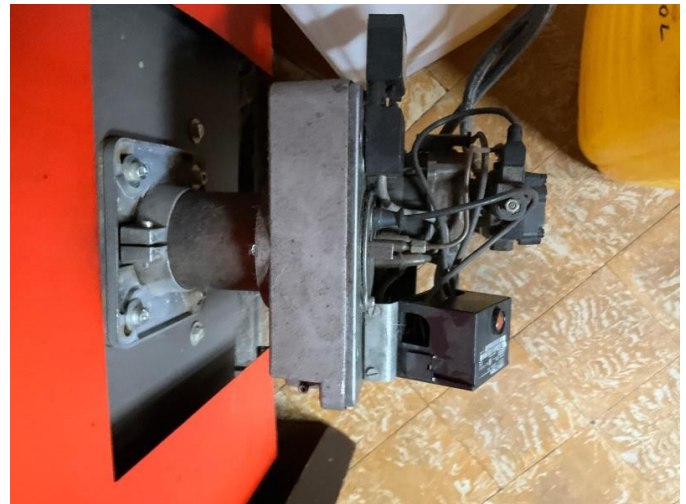
| Opmerking | Aangegeven hoeveelheden, afmetingen, gewichten enz.. berusten louter op grove inschattingen en niet gebruiken in het kader van een meetstaat voor werken. Louter indicatief. |

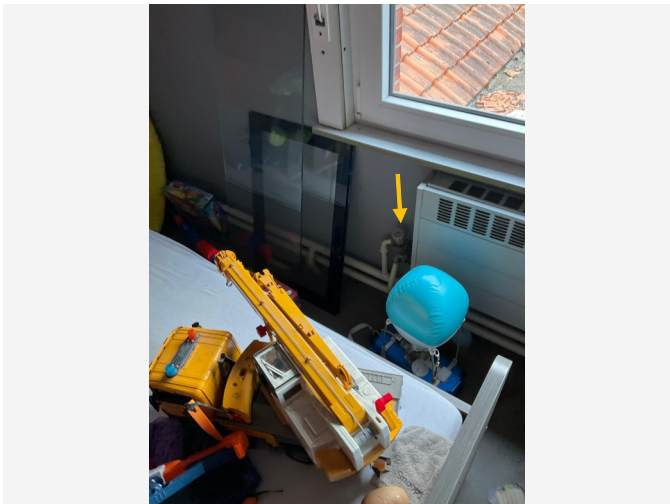
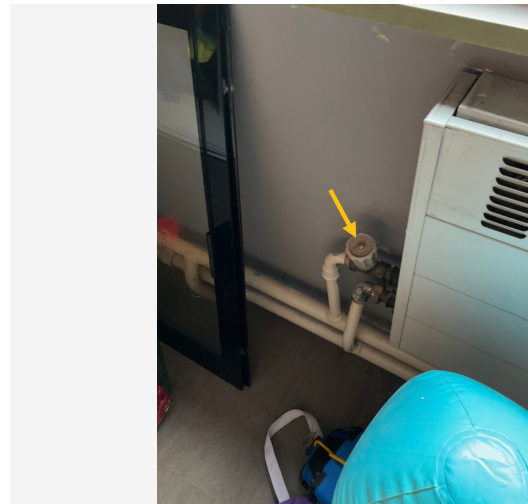
| Opmerking | deze oppervlakte is niet gemeten maar eerder symbolisch voor alle aanwezige radiatorknoppen |

Nat werken: Bevochtig het gebied rond het bakeliet om het vrijkomen van stof te minimaliseren. Dit vermindert de kans dat asbestvezels in de lucht komen.

Voorzichtig demonteren: Gebruik gereedschap dat minimale schade en verstoring veroorzaakt. Tril- en slagwerkten zijn te vermijden omdat deze de verspreiding van asbestvezels in de lucht kunnen bevorderen.

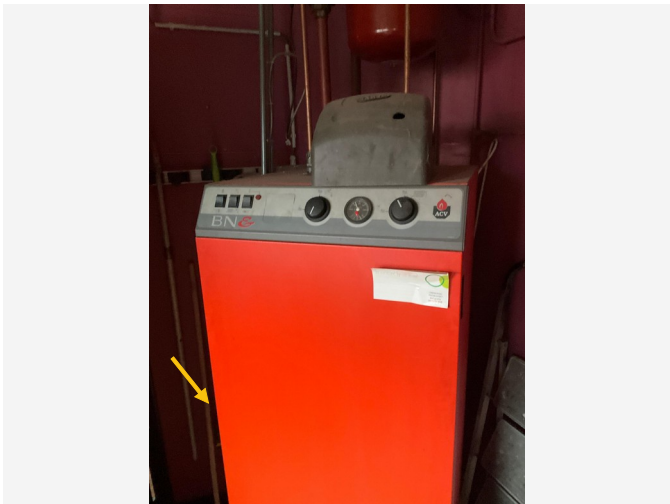
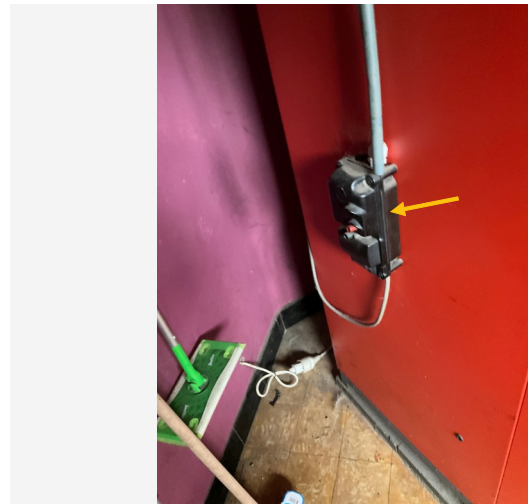
| Opmerking | deze oppervlakte is niet gemeten maar eerder symblisch voor alle aanwezige kasten.<br><br>opgelet kasten kunnen prive-eigendom zijn maar ook soms behoren aan de nutsmaatschappij. |

Nat werken: werk altijd spanningsloos Bevochtig het gebied rond het de kast om het vrijkomen van stof te minimaliseren. Dit vermindert de kans dat asbestvezels in de lucht komen.

Voorzichtig demonteren: Gebruik gereedschap dat minimale schade en verstoring veroorzaakt. Tril- en slagwerkzeugen zijn te vermijden omdat deze de verspreiding van asbestvezels in de lucht kunnen bevorderen.

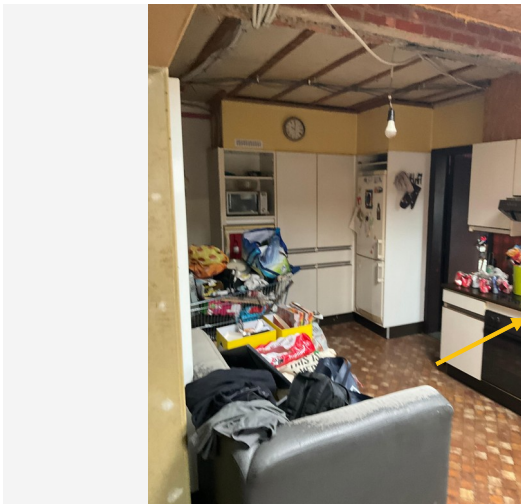
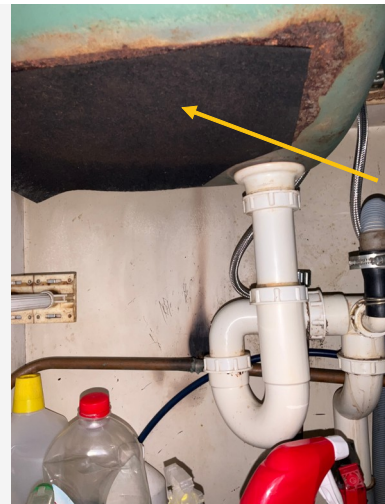
| Opmerking | <p>onder de spoelbak en dus in de kast</p> <p>Crodidoliet is een aanname bij gebrek aan staalname.</p> <p>Een staalname kan een andere asbestsoort met zich meebrengen en de risico beoordelig beïnvloeden</p> |

| Opmerking | <p>de oppervlakte is een berekende schatting, waaraan geen rechten worden verleend.</p> <p>Er werd om economische redenen geen staal genomen. opdrachtgever begrijpt dat daarom moet worden aangenomen dat deze toepassing asbest bevat, tot tegendeel wordt bewezen.</p> |

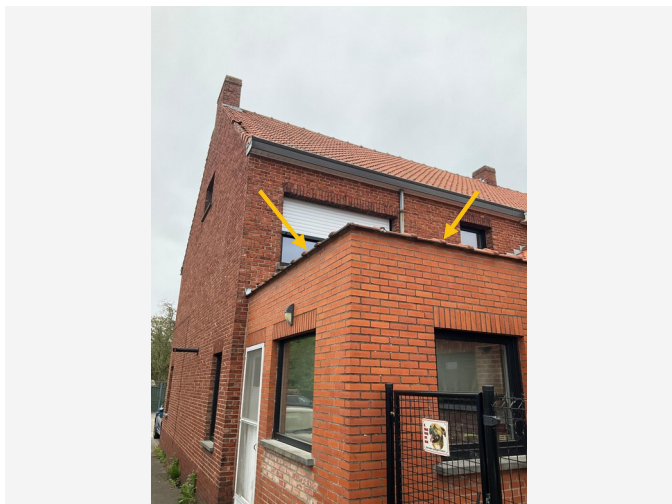
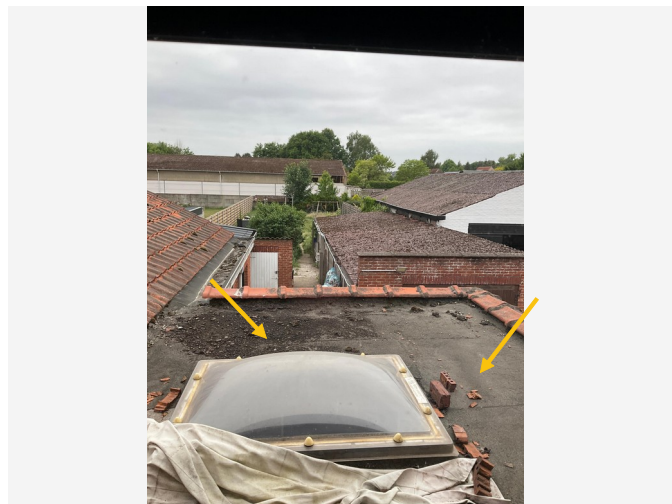
| Identificatiemethode | <p>Vaststelling zonder monsternamen</p> <p>Motivatie: Groot risico op structurele gevolgschade (leeschade, werking installatie,...)</p> |
| Opmerking | <p>de oppervlakte is een berekende schatting, waaraan geen rechten worden verleend.</p> <p>Er werd om economische redenen geen staal genomen. Opdrachtgever begrijpt dat daarom moet worden aangenomen dat deze toepassing asbest bevat, tot tegendeel wordt bewezen.</p> <p>ook de kans op lekken maakt dat een staalname niet evident was zonder schade aan te richten</p> |
