# Asbestinventarisatetest

Mettenveld 42, 3600 Genk

Attestnummer : 20250207-000113.000

Uitgegeven op : 07.02.2025

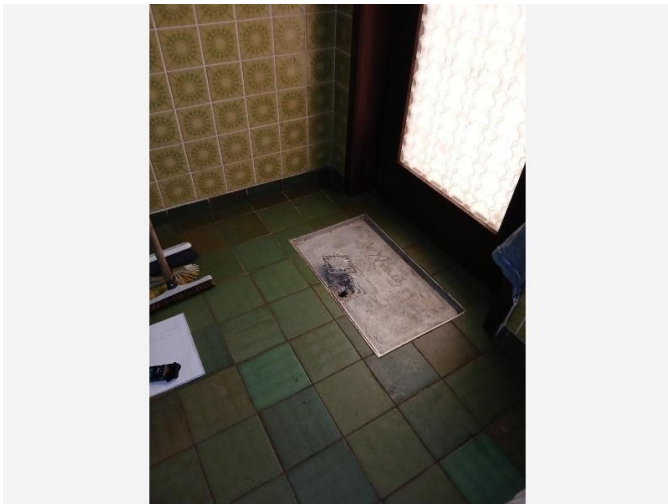
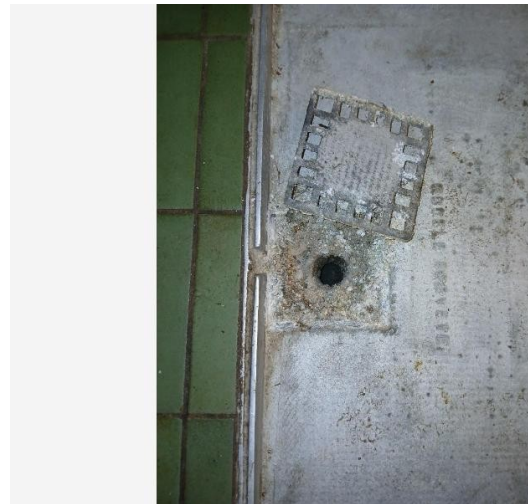
| Asbestsoort (vezeltype) | Crocidoliet aanwezig |
| Toestand van het materiaal | Licht beschadigd, licht verweerd. Intact calciumsilicaatmateriaal of categorie III 'gebondenheid' |

| Opmerking | <p>De aansluitstukken van de afvoerputjes in de inkomhal + de wasberging zijn van asbestcement.</p> <p>Bij werken dienen de overige leidingen + delen die op het moment van inspectie niet waarneembaar waren, verder onderzocht te worden.</p> |

Verwijderen

- Zorg voor een veilig beheer en verwijder dit asbestmateriaal wanneer het bij werken eenvoudig bereikbaar wordt. Controleer de toestand jaarlijks op wijzigingen.

- Eenvoudige handelingen: mag via doe-het-zelf of door werknemer(s) met opleidingsattest eenvoudige handelingen  
U laat de afvoer best verwijderen door een aannemer die in het bezit is van een opleidingsattest eenvoudige handelingen.

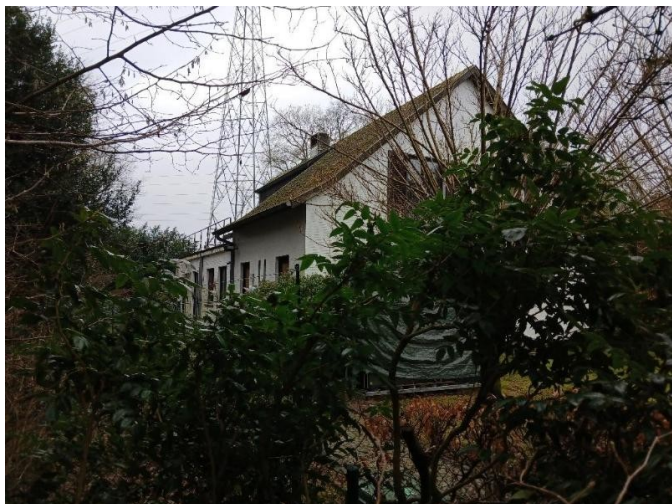
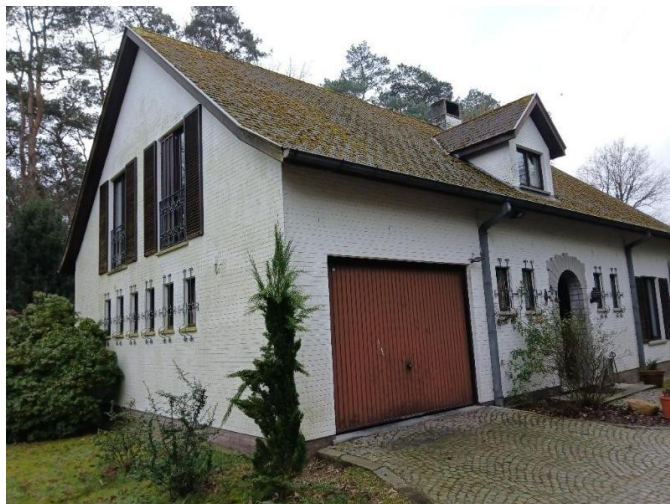
| Asbestsoort (vezeltype) | Crocidoliet aanwezig |
| Toestand van het materiaal | Matig beschadigd, matig verweerd |

Verwijderen

- Verwijder dit asbestmateriaal zo snel mogelijk. Volg de toestand goed op.

- Eenvoudige handelingen: mag via doe-het-zelf of door werknemer(s) met opleidingsattest eenvoudige handelingen  
U laat de dakleien best verwijderen door een aannemer die in het bezit is van een opleidingsattest eenvoudige handelingen.

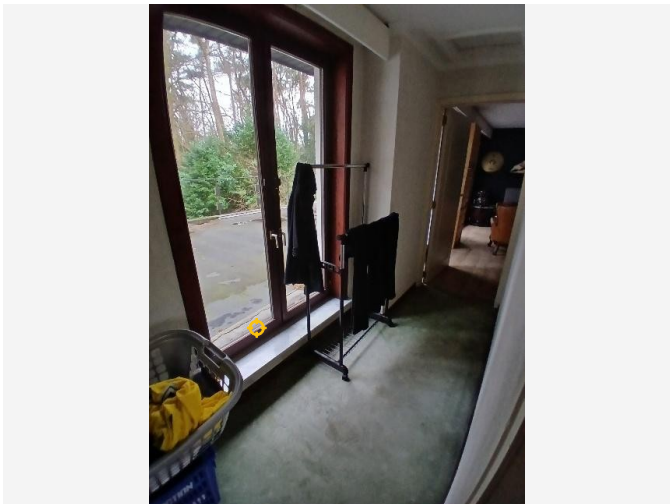
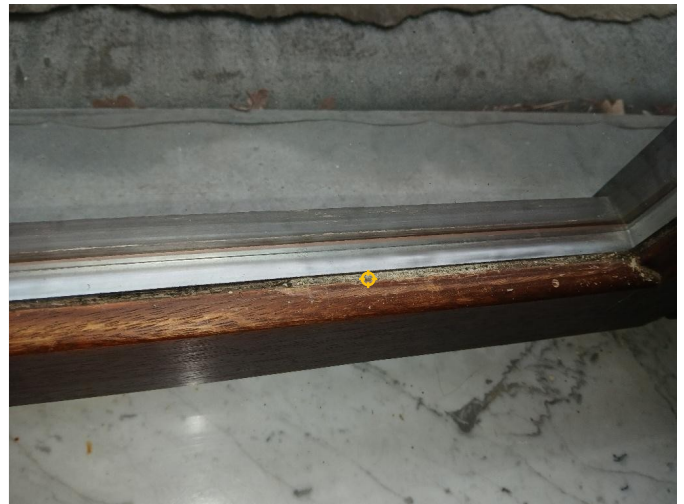
| Asbestsoort (vezeltype) | Alleen chrysotiel |
| Toestand van het materiaal | Matig beschadigd, matig verweerd |

| # | Type | Referentie | Resultaat |
|---|---|---|---|
| 3.1 | Puntmonster | S3 Kit tussen kozijnen en beglazing | Chrysotiel |

| Opmerking | Het glas van het grote raam in de achtergevel in de living werd later vervangen. Hiervan bestaat het kitwerk uit silicone. |

Verwijderen

- Zorg voor een veilig beheer en verwijder dit asbestmateriaal wanneer het bij werken eenvoudig bereikbaar wordt. Controleer de toestand jaarlijks op wijzigingen.

- Eenvoudige handelingen: enkel door erkend asbestverwijderaar  
Omwille van de complexiteit laat u het kitwerk best verwijderen door een erkend asbestverwijderaar. Informeer u goed naar de geldende regels voor asbestinzameling. In de toelichting achteraan het asbestattest vindt u meer info terug over de methodieken van asbestverwijdering. Op onderstaande site vindt u ook meer info terug:

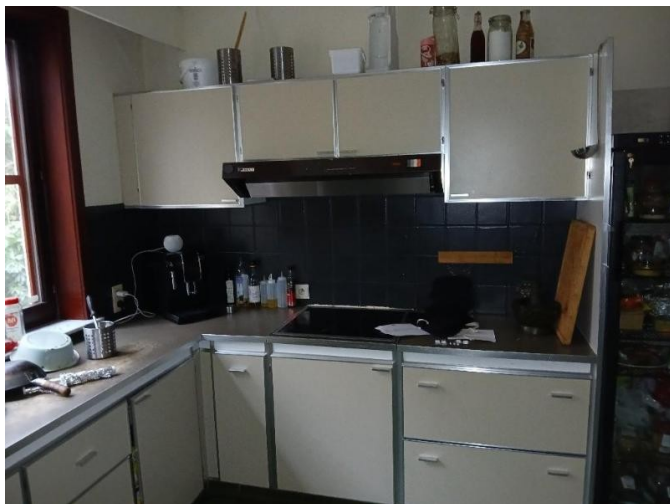
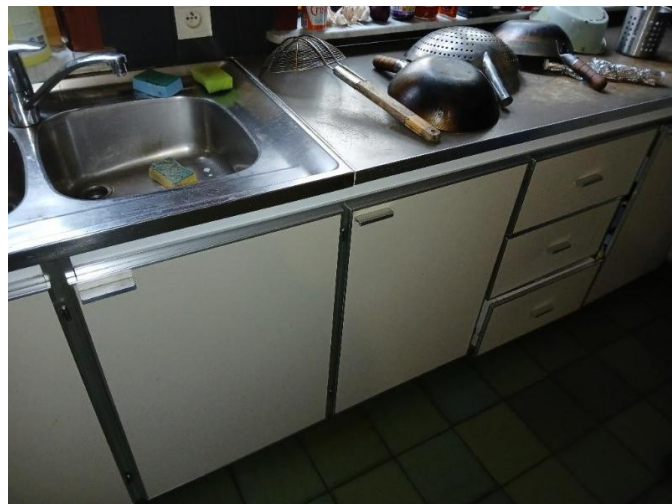
| Eindbeoordeling materiaalisico | Zeer laag materiaalisico en/of zeer lage kans op vezelvrijgave |

| Toestand van het materiaal | Onbeschadigd, niet verweerd |

Zorgvuldig beheren

- Zorg voor een veilig beheer en verwijder dit asbestmateriaal wanneer het bij werken eenvoudig bereikbaar wordt. Controleer de toestand jaarlijks op wijzigingen.

- Eenvoudige handelingen: mag via doe-het-zelf of door werknemer(s) met opleidingsattest eenvoudige handelingen  
U laat u de keukenkastjes best verwijderen door een aannemer die in het bezit is van een opleidingsattest eenvoudige handelingen. Indien u toch kiest om het zelf te verwijderen is het belangrijk dat u de juiste PBM's draagt. Informeer u

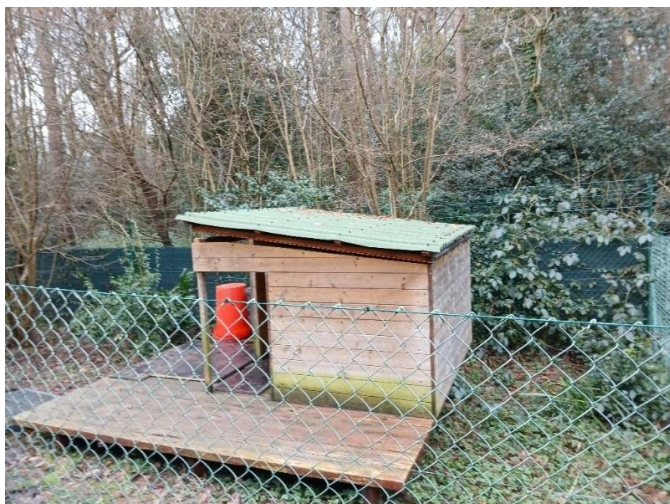
Geen zichtbare asbestverdachte materialen aangetroffen op het moment van de inspectie.

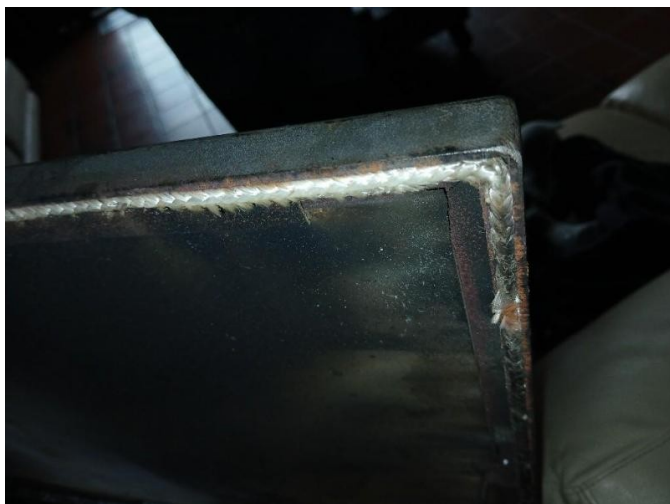
De kachelkoorden van de houtkachel in de living zijn niet-asbestverdacht.

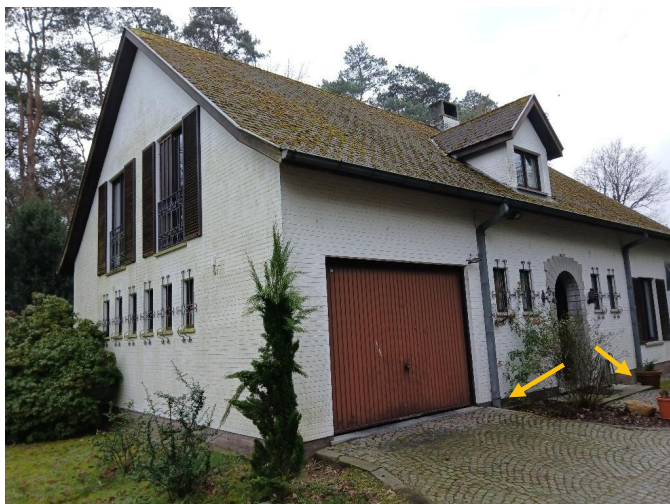
Volgens het originele plan zijn de afvoeren voor het regenwater van PVC. Bij werken dient dit verder onderzocht te worden.

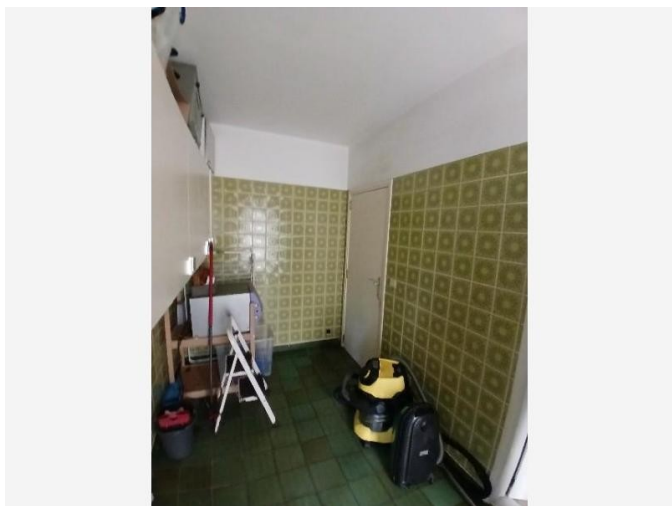
Gezien de leeftijd zijn de faience muurtegels in de wasberging, alsook de bevestigingslijm, mogelijk asbesthoudend. Bij werken dient dit verder onderzocht te worden (destructief).

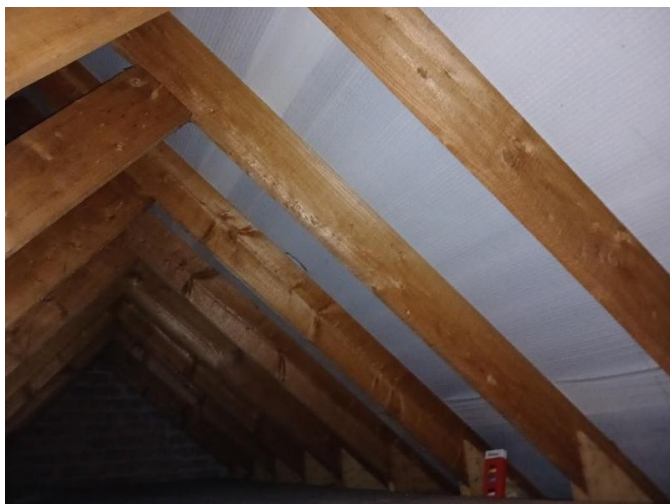
Het onderdak van de woning bestaat uit niet-asbestverdacht doek/zeil.

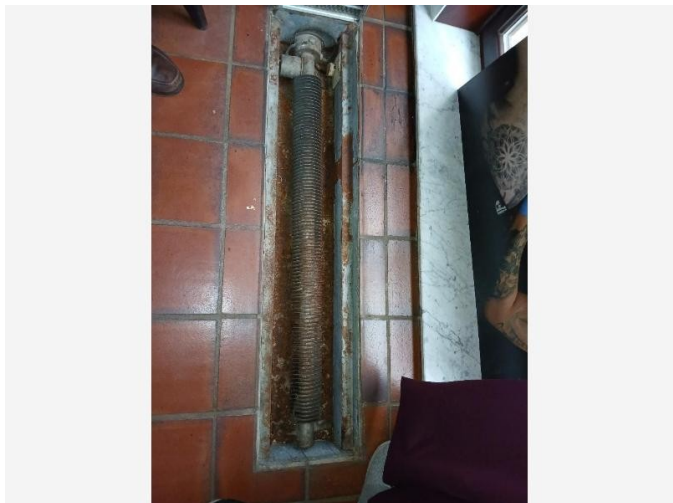
## Fiche 10: Elektrische verwarmingselementen + vloerconvectoren

De elektrische verwarmingselementen, alsook de elektrische vloerconvectoren kunnen gezien de leeftijd asbesthoudende materialen bevatten.

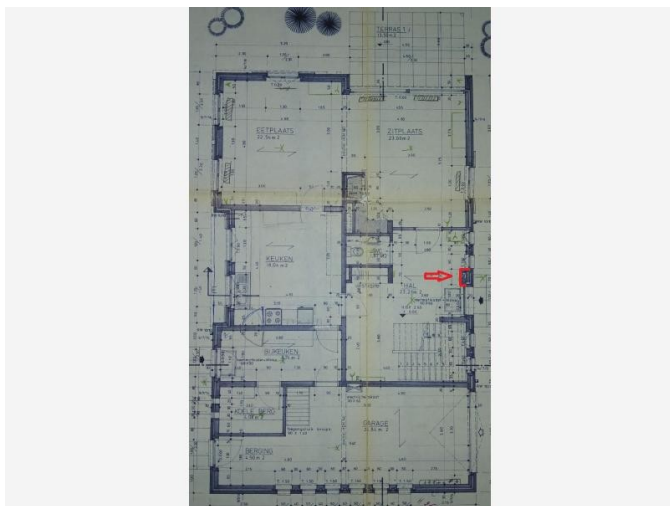
De afwerkingsplaat in de inkomhal links van de inkomdeur is mogelijk asbesthoudend. Bij werken dient dit verder onderzocht te worden.

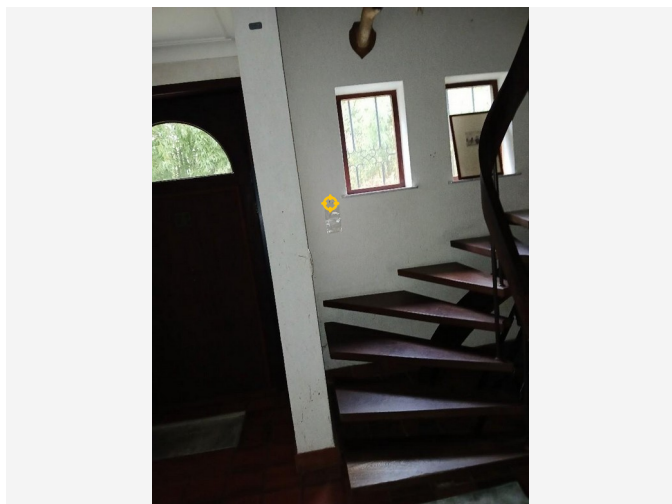
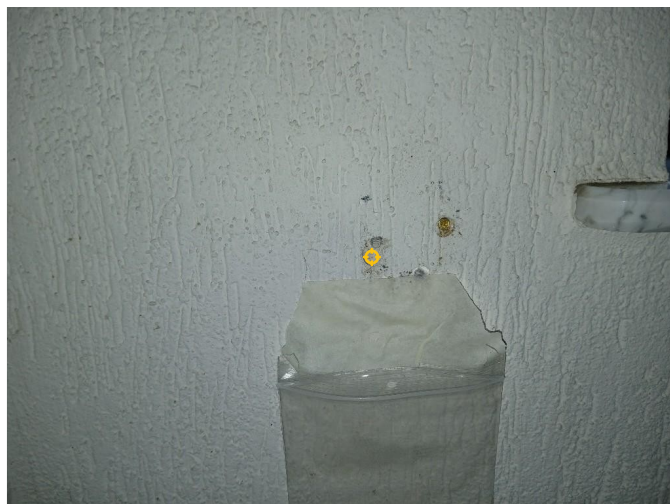
## Fiche 13: Pleisterwerk muren

Geen asbest
