# Asbestinventarisatetest

Geraardsbergsesteenweg 544, 9400 Ninove

Attestnummer : 20240821-000110.000

Uitgegeven op : 21.08.2024

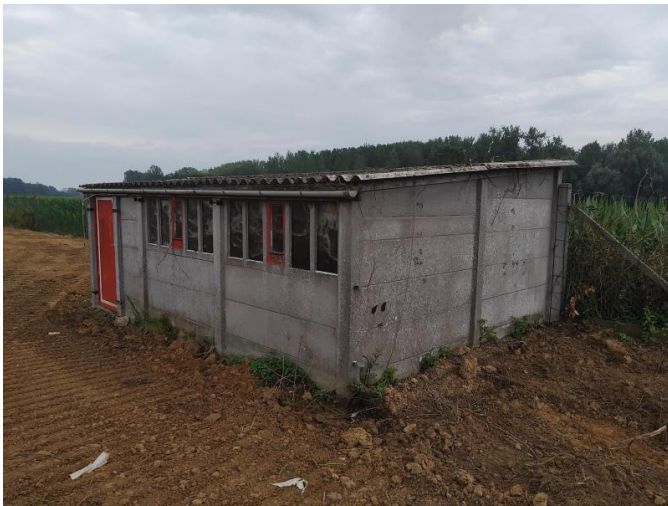
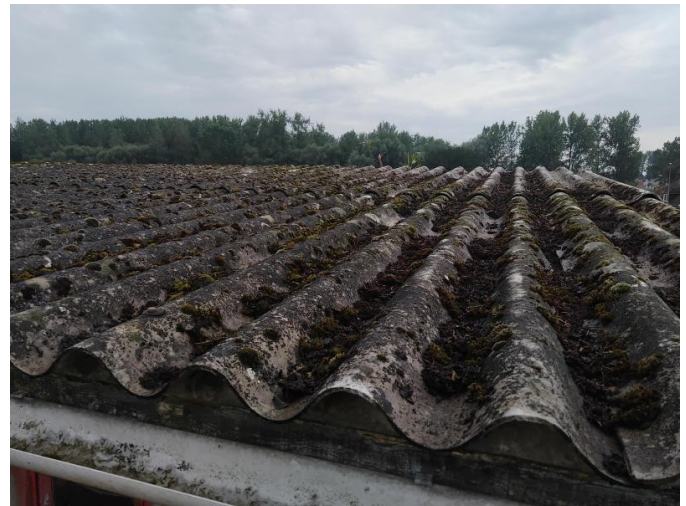
Het asbestmateriaal valt onder de mijlpaal van 2034.

**Dringend verwijderen**

| Eindbeoordeling materiaalrisico | Hoog materiaalrisico en/of hoge kans op vezelvrijgave |

| Gebondenheid | Categorie 1: hechtgebonden in oorsprong |
| Asbestsoort (vezeltype) | Crocidoliet aanwezig |
| Asbestconcentratie | Laag (< 50%) |
| Afschermingsgraad van het gehele materiaal | Geheel of deels (ook) vrij aan de binnenlucht |
| Toestand van het materiaal | Matig beschadigd, matig verweerd |

| Beschrijving | Golfplaten hellend dak tuinberging 2 |

- Sluit de ruimte luchtdicht af en vermijd het betreden van de ruimte.
- Verwijder dit asbestmateriaal zo snel mogelijk. Volg de toestand goed op.

- Eenvoudige handelingen: mag via doe-het-zelf of door werknemer(s) met opleidingsattest eenvoudige handelingen  
Indien het materiaal niet beschadigd geraakt mag dit eventueel door een doe-het-zelver verwijderd worden. Dit is enkel mogelijk mits het nemen van de juiste voorzorgsmaatregelen en mits het materiaal goed bevochtigd wordt tijdens de verwijdering. De doe-het-zelver dient de platen met handgereedschap los te vijzen en moet deze voorzichtig naar beneden brengen (niet gooien). Dit materiaal moet dubbel verpakt afgevoerd worden naar een recyclagepark.

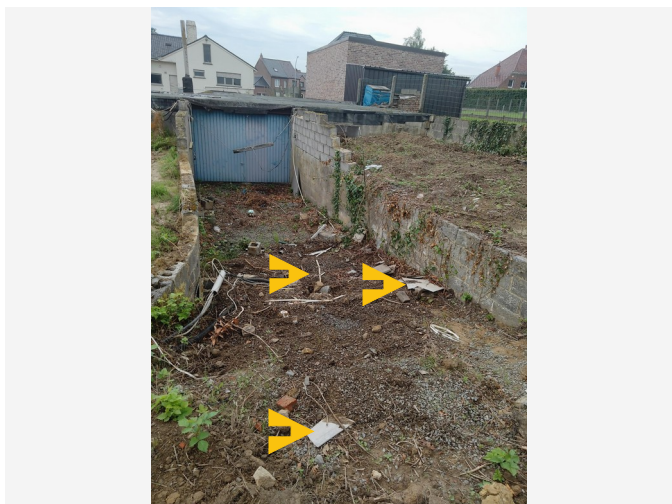
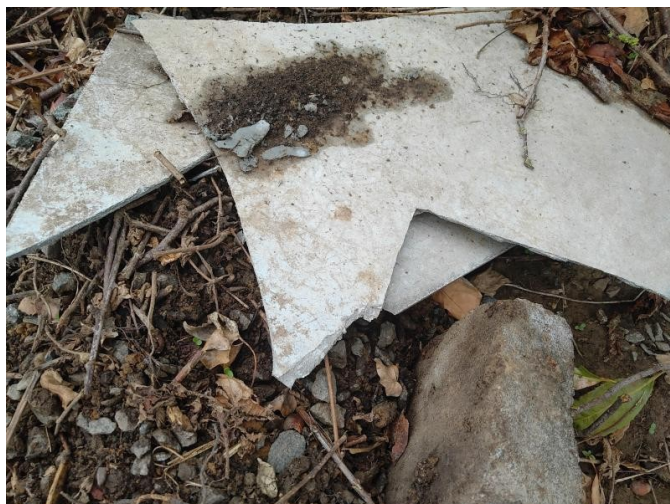
Het asbestmateriaal valt onder de mijlpaal van 2040.

**Dringend verwijderen**

| Beschrijving | Fragmenten asbesthoudend afval |
| Type afvalstof | Betreft resten (contaminatie) van verwerking of beschadiging |
| Type resten (contaminatie) | <ul style="list-style-type: none"><li>• Stukken, fragmenten (los, opliggend)</li></ul> |
| Bron van de resten | Bron van de resten is niet meer aanwezig |

- Verwijder het asbestafval.

- Eenvoudige handelingen: mag via doe-het-zelf of door werknemer(s) met opleidingsattest eenvoudige handelingen  
Mits het nemen van de juiste voorzorgsmaatregelen mag dit materiaal dubbel verpakt afgevoerd worden naar het recyclagepark.

Materiaal goed bevochtigen en niet beschadigen.

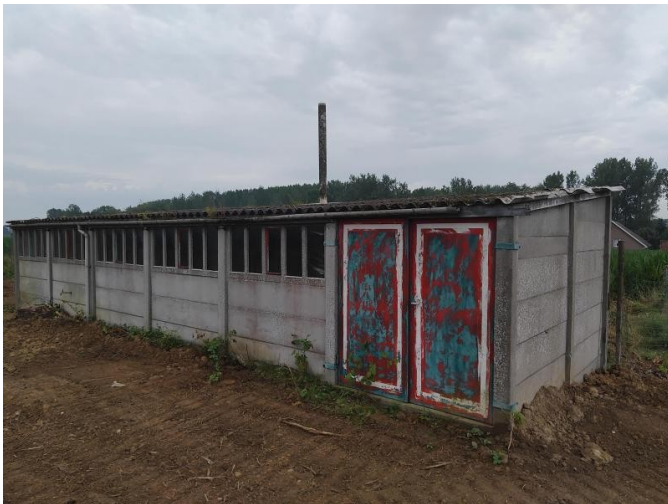
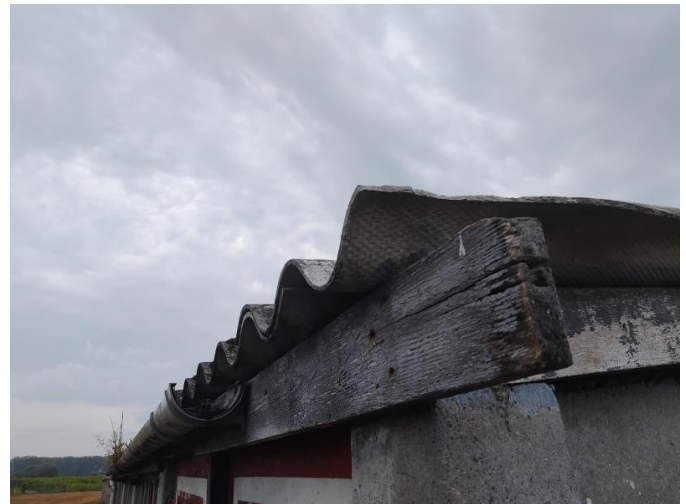
Het asbestmateriaal valt onder de mijlpaal van 2034.

**Dringend verwijderen**

| Eindbeoordeling materiaalrisico | Hoog materiaalrisico en/of hoge kans op vezelvrijgave |

| Gebondenheid | Categorie 1: hechtgebonden in oorsprong |
| Asbestsoort (vezeltype) | Crocidoliet aanwezig |
| Asbestconcentratie | Laag (< 50%) |
| Afschermingsgraad van het gehele materiaal | Geheel of deels (ook) vrij aan de binnenlucht |
| Toestand van het materiaal | Matig beschadigd, matig verweerd |

| Beschrijving | Golfplaten hellend dak tuinberging 1 |

- Sluit de ruimte luchtdicht af en vermijd het betreden van de ruimte.
- Verwijder dit asbestmateriaal zo snel mogelijk. Volg de toestand goed op.

- Eenvoudige handelingen: mag via doe-het-zelf of door werknemer(s) met opleidingsattest eenvoudige handelingen  
Indien het materiaal niet beschadigd geraakt mag dit eventueel door een doe-het-zelf verwijderd worden. Dit is enkel mogelijk mits het nemen van de juiste voorzorgsmaatregelen en mits het materiaal goed bevochtigd wordt tijdens de verwijdering. De doe-het-zelf dient de platen met handgereedschap los te vijzen en moet deze voorzichtig naar beneden brengen (niet gooien). Dit materiaal moet dubbel verpakt afgevoerd worden naar een recyclagepark.

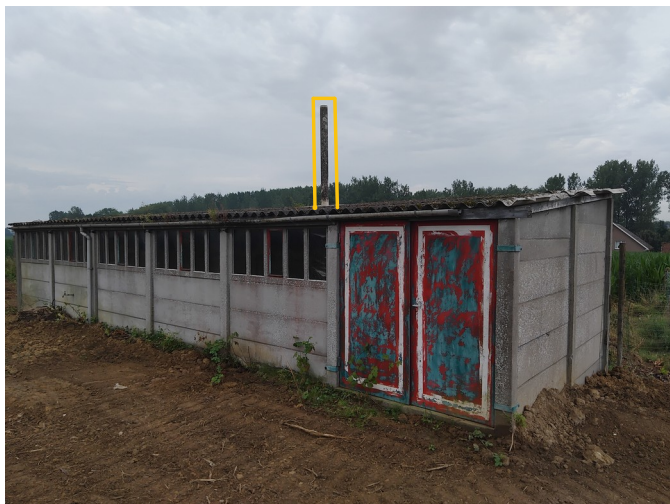
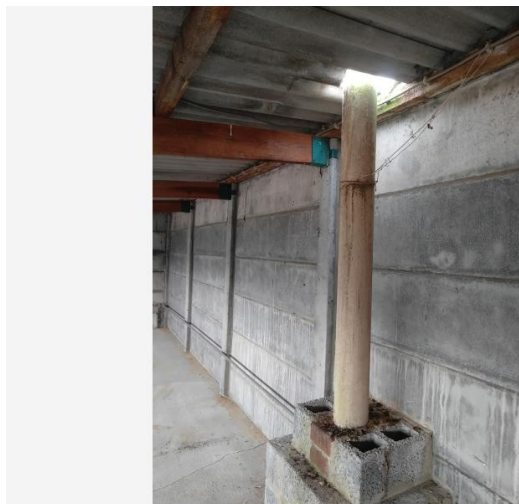
Het asbestmateriaal valt onder de mijlpaal van 2034.

**Dringend verwijderen**

- Sluit de ruimte luchtdicht af en vermijd het betreden van de ruimte.
- Scherm in afwachting van verwijdering het asbestmateriaal af van luchtstromingen en verstoring: bijvoorbeeld door het te verpakken, te fixeren, af te dekken, signalisatie - afbakening aan te brengen, ...
- Verwijder dit asbestmateriaal zo snel mogelijk. Volg de toestand goed op.

- Eenvoudige handelingen: mag via doe-het-zelf of door werknemer(s) met opleidingsattest eenvoudige handelingen  
Indien het materiaal niet beschadigd geraakt mag dit eventueel door een doe-het-zelfer verwijderd worden. Dit is enkel mogelijk mits het nemen van de juiste voorzorgsmaatregelen en mits het materiaal goed bevochtigd wordt tijdens de verwijdering. De wand rond de schoorsteen dient mogelijks voorzichtig uitgebroken te worden om deze vervolgens te verwijderen. De asbesthoudende toepassing mag in geen geval met machinaal gereedschap verwijderd worden om het risico op vrijgave van asbestdeeltjes zo veel als mogelijk in te perken. Dit materiaal moet dubbel verpakt afgevoerd worden naar een recyclagepark.

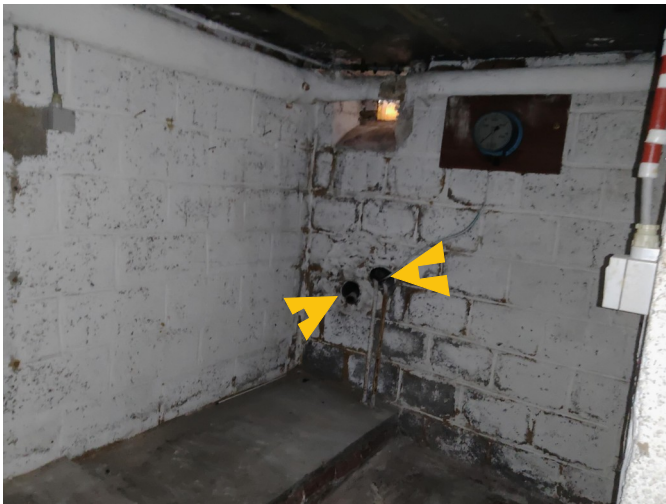
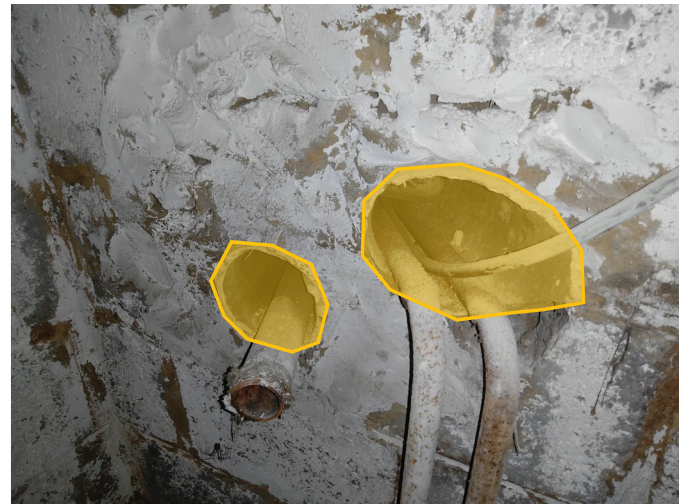
| Opmerking | Omvang niet vast te stellen binnen het kader van het niet-destructief onderzoek. Naar alle waarschijnlijkheid meer (ondergrondse) asbesthoudende leidingen gebruikt binnen deze constructie. |

- Eenvoudige handelingen: mag via doe-het-zelf of door werknemer(s) met opleidingsattest eenvoudige handelingen  
Indien het materiaal niet beschadigd geraakt mag dit eventueel door een doe-het-zelf verwijderd worden. Dit is enkel mogelijk mits het nemen van de juiste voorzorgsmaatregelen en mits het materiaal goed bevochtigd wordt tijdens de verwijdering. De wand rond de leiding dient mogelijks voorzichtig uitgebroken te worden om deze vervolgens te verwijderen. De asbesthoudende toepassing mag in geen geval met machinaal gereedschap verwijderd worden om het risico op vrijgave van asbestdeeltjes zo veel als mogelijk in te perken. Dit materiaal moet dubbel verpakt afgevoerd worden naar een recyclagepark.

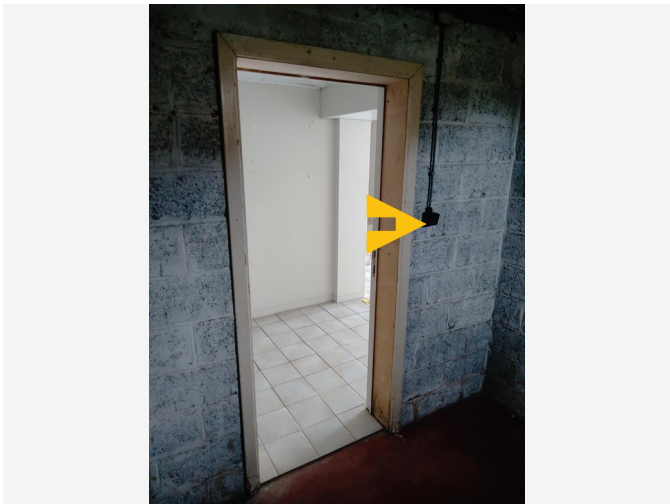
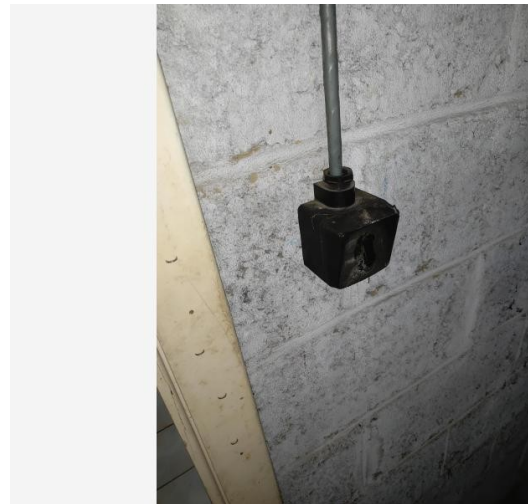
| Opmerking | Oude stopcontacten, lichtschakelaars, elektriciteitskasten,... vervaardigd uit bakeliet kunnen asbest bevatten. Geen staalname mogelijk zonder ernstige beschadigingen aan te brengen aan deze toepassingen. |

- Eenvoudige handelingen: mag via doe-het-zelf of door werknemer(s) met opleidingsattest eenvoudige handelingen  
Indien het materiaal niet beschadigd geraakt mag dit eventueel door een doe-het-zelver verwijderd worden. Dit is enkel mogelijk mits het nemen van de juiste voorzorgsmaatregelen en mits het materiaal goed bevochtigd wordt tijdens de verwijdering (elektriciteit afsluiten!). Verwijder de bakeliet toepassingen voorzichtig met handgereedschap. De asbesthoudende toepassing mag in geen geval met machinaal gereedschap verwijderd worden om het risico op vrijgave van asbestdeeltjes zo veel als mogelijk in te perken. Dit materiaal moet dubbel verpakt afgevoerd worden naar een recyclagepark.
