# Asbestinventarisatetest

Glabbeeksesteenweg 9, 3390 Tielt-Winge

Attestnummer : 20241210-000303.000

**Niet-asbestveilig**

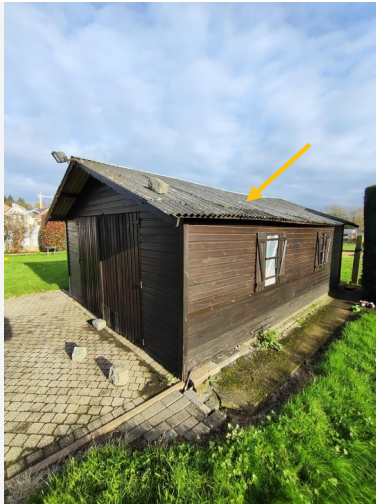
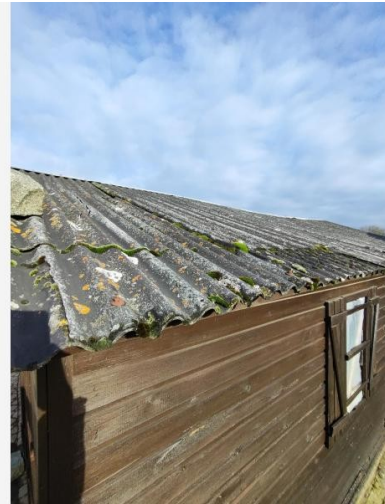
Het asbestmateriaal valt onder de mijlpaal van 2034.

Indien mogelijk de ondervloer afdekken , golfplaten voorzichtig verwijderen, extra fixeren, niet breken , niet gooien, onmiddellijk verpakken of voorzichtig in container met asbest bag plaatsen. Voldoende benevelen/bevochtigen tijdens de duur van de werken. Indien golfplaten in slechte staat zijn en kans bestaat

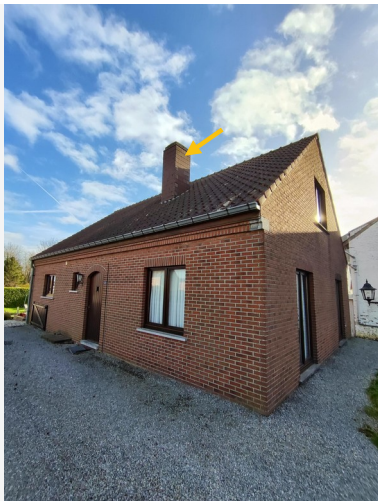
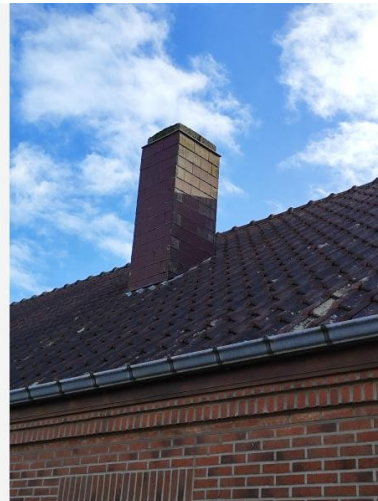
## Fiche 2: Gevelleien op schoorsteen (zonder staalname > 3,5m hoog)

| Opmerking | <p>De leien waren niet bereikbaar (hoogte &gt; 3,50m) en er kon bijgevolg geen staal genomen worden om uit te sluiten dat deze asbestverdachte toepassing niet-asbesthoudend is. Het is aangewezen om bijkomend onderzoek uit te voeren bij renovatiewerken. Er kan een stelling geplaatst worden .</p> <p>De vermelde oppervlaktes, diktes en volumes betreffen een beredeneerde schatting. Er worden geen rechten verleend aan deze oppervlaktes/diktes/volumes.</p> |

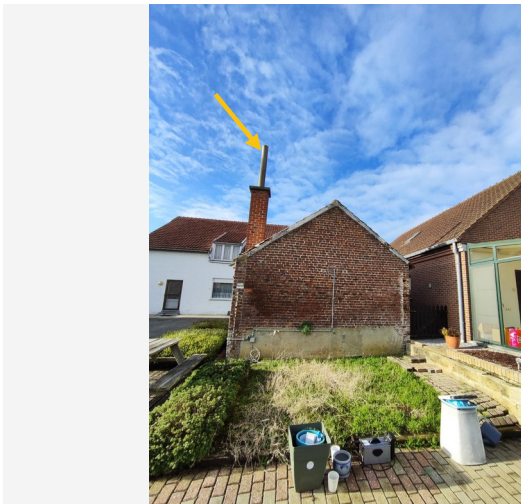
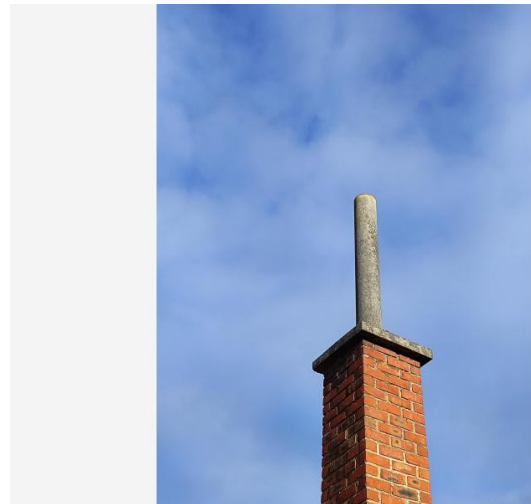
| Opmerking | <p>Op het dak is een schouwbus aanwezig. Deze is niet meer aangesloten.</p> <p>De vermelde oppervlaktes, diktes en volumes betreffen een beredeneerde schatting. Er worden geen rechten verleend aan deze oppervlaktes/diktes/volumes.</p> |

De buis kan voorzichtig losgebeiteld worden , extra bevochtigen om stof te voorkomen

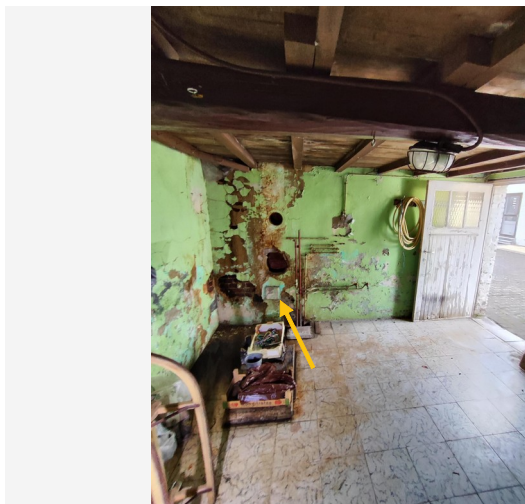
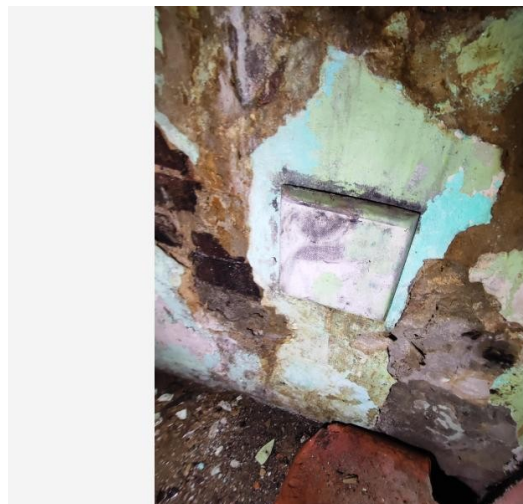
| Opmerking | De vermelde oppervlaktes, diktes, gewichten en volumes betreffen een beredeneerde schatting. Er worden geen rechten verleend aan deze oppervlaktes/diktes/volumes. |

Het roetluikje kan voorzichtig uitgeschoven of losgebeiteld worden , extra bevochtigen om stof te voorkomen

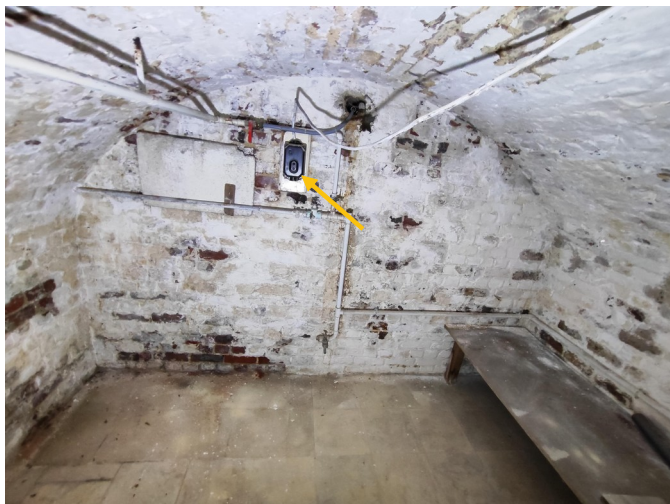
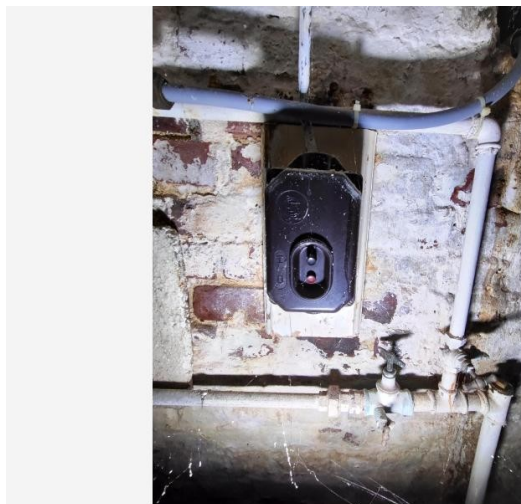
| Opmerking | <p>aantal stuks 6 , de toepassingen zijn aanwezig op verschillende plaatsen in de woning van gedeelte N°11</p> <p>Het is moeilijk te bepalen of de bakeliettoepassingen in de woning ook effectief asbesthoudend zijn (het kan ook gaan om de asbestvrije variant).</p> <p>Er werd geen monster genomen owv beschadiging aan een elektrisch gerelateerde toepassing, extra controle bij verwijdering van het verdacht materiaal.</p> |

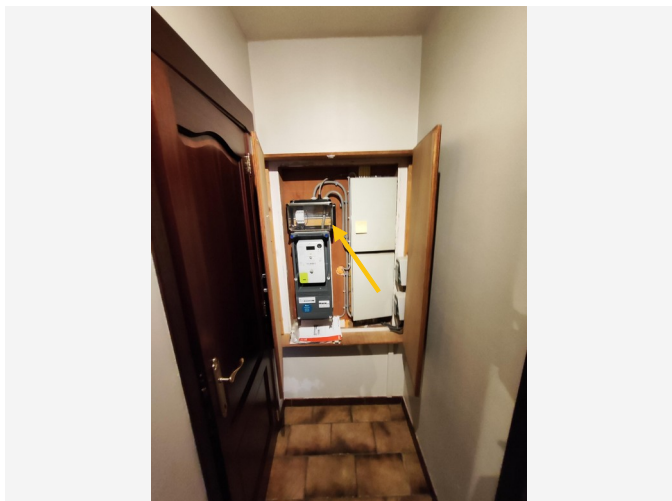
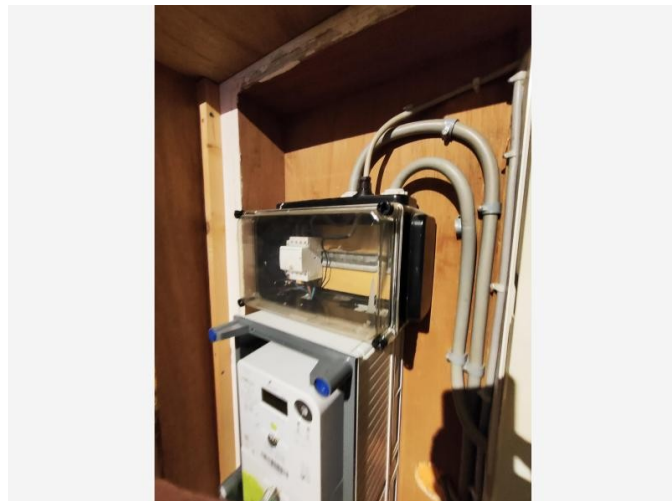
## Fiche 7: Bakeliet toep.(schakelaars-stopcontacten-verdeeldozen-radiatorknoppen

| Opmerking | <p>aantal stuks 4 , de toepassingen zijn aanwezig in de traphal in de woning en in het pakhuis.</p> <p>Het is moeilijk te bepalen of de bakeliettoepassingen in de woning ook effectief asbesthoudend zijn (het kan ook gaan om de asbestvrije variant).</p> <p>Er werd geen monster genomen owv beschadiging aan een elektrisch gerelateerde toepassing, extra controle bij verwijdering van het verdacht materiaal.</p> |

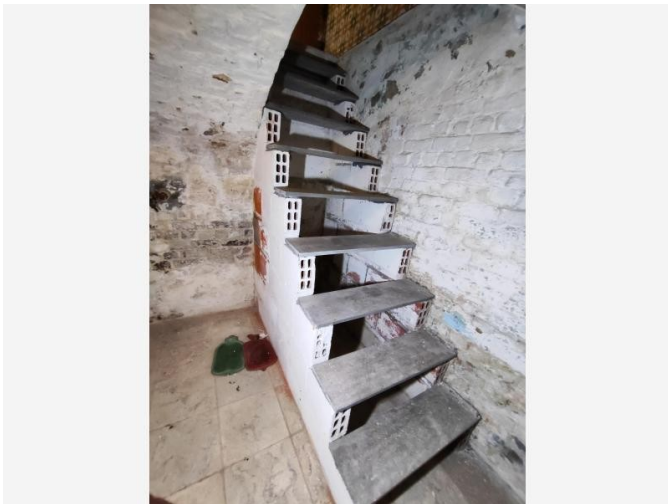
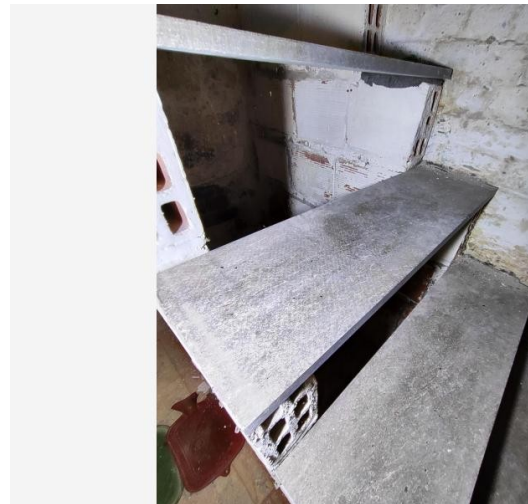
| Opmerking | <p>Visueel verdacht beschouwd.</p> <p>Aantal stuks: 9 traptreden</p> <p>De vermelde oppervlaktes, diktes, gewichten en volumes betreffen een beredeneerde schatting. Er worden geen rechten verleend aan deze oppervlaktes/diktes/volumes.</p> |

- Eenvoudige handelingen: mag via doe-het-zelf of door werknemer(s) met opleidingsattest eenvoudige handelingen  
EH via doe-het zelf : De dorpels of tabletten kunnen voorzichtig losgebeiteld worden, zonder de toepassing zelf te breken , extra bevochtigen om stof te voorkomen  
Standaard dragen van de nodige wegwerp beschermingsmiddelen FFP 3 masker , handschoenen en tyvec CAT III type 5-6  
Verpakken in plastic folie en afvoeren naar het containerpark als hechtgebonden asbestafval.  
Zie ook link Zie <https://ovam.vlaanderen.be/wie-mag-wat-verwijderen>  
<https://ovam.vlaanderen.be/voorzorgsmaatregelen-bij-asbestverwijdering>

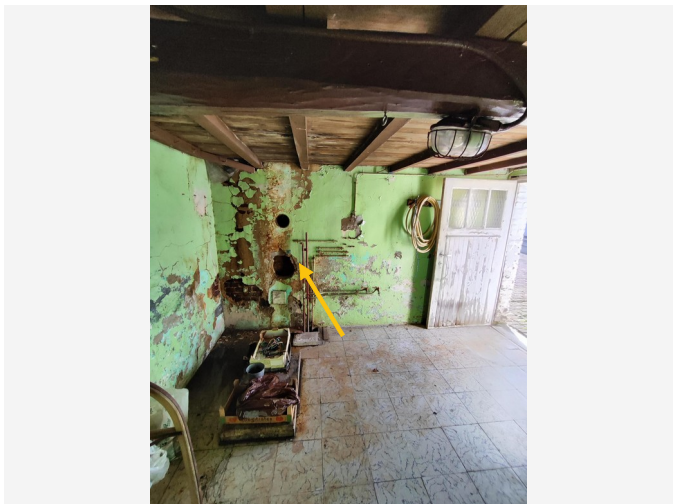
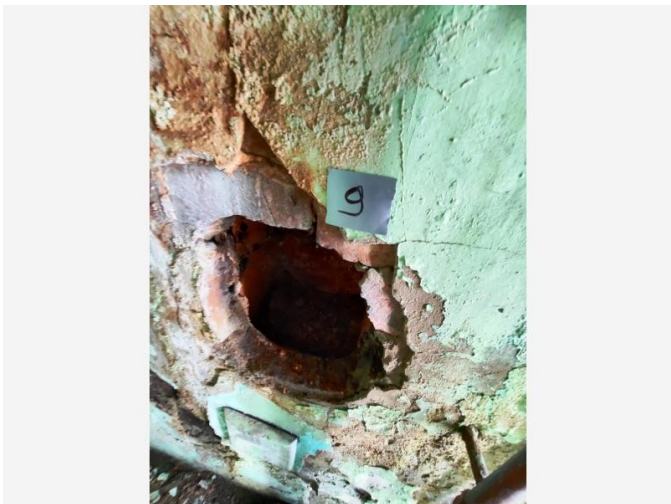
| Opmerking | <p>In het inspectieprotocol is een monstername van muurbementering verplicht om dit te identificeren als niet-asbesthoudend.</p> <p>De vermelde oppervlaktes, diktes, gewichten en volumes betreffen een beredeneerde schatting. Er worden geen rechten verleend aan deze oppervlaktes/diktes/volumes.</p> |

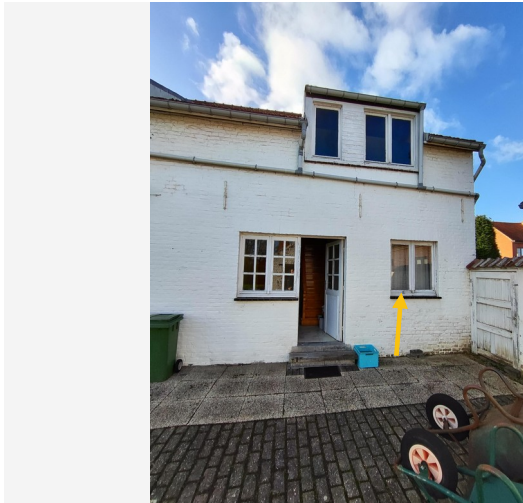
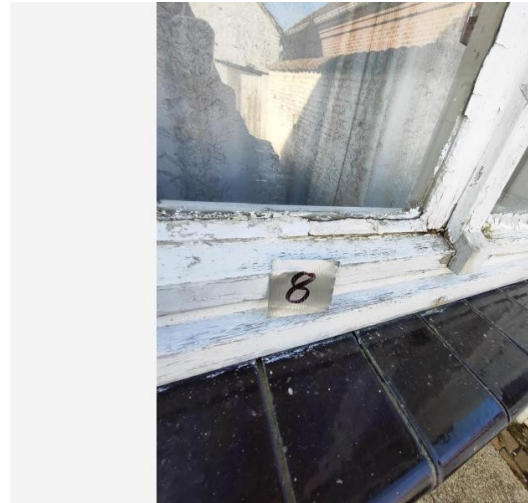
| Opmerking | <p>In het inspectieprotocol is een monstername van stopverf verplicht om dit te identificeren als niet-asbesthoudend.</p> <p>Stopverf aanwezig tussen raam/glas</p> <p>Het gewicht en lm is een beredeneerde schatting. Er worden geen rechten verleend aan deze oppervlaktes. De dikte is een schatting die voorkomt uit de monsterplaatsen en is daarom niet altijd representatief.</p> <p>Betreft +/- 20 lm</p> |

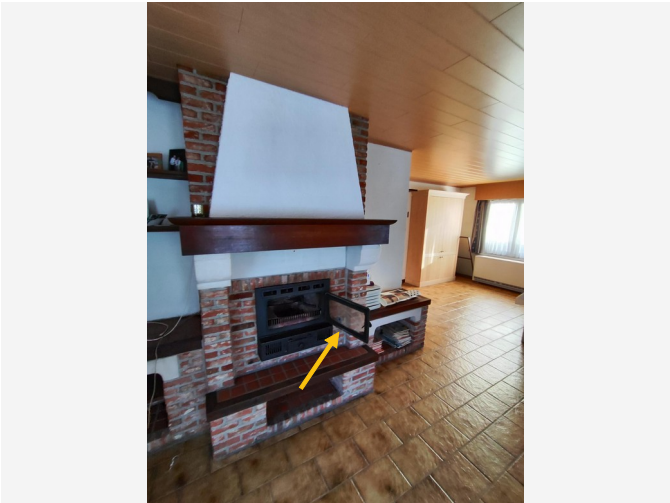
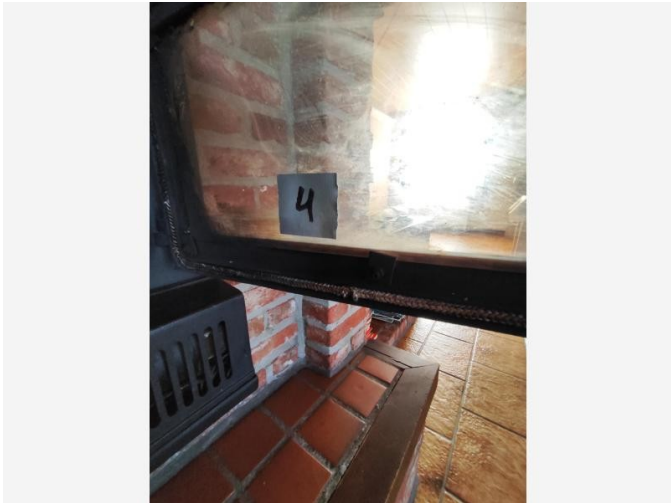
| Opmerking | <p>Monstername van een verdachte koord.</p> <p>De vermelde oppervlaktes, diktes, gewichten en volumes betreffen een beredeneerde schatting. Er worden geen rechten verleend aan deze oppervlaktes/diktes/volumes.</p> |
