# Asbestinventarisatetest

Venstraat 2, 3191 Boortmeerbeek

Attestnummer : 20230122-000233.000

Uitgegeven op : 22.01.2023

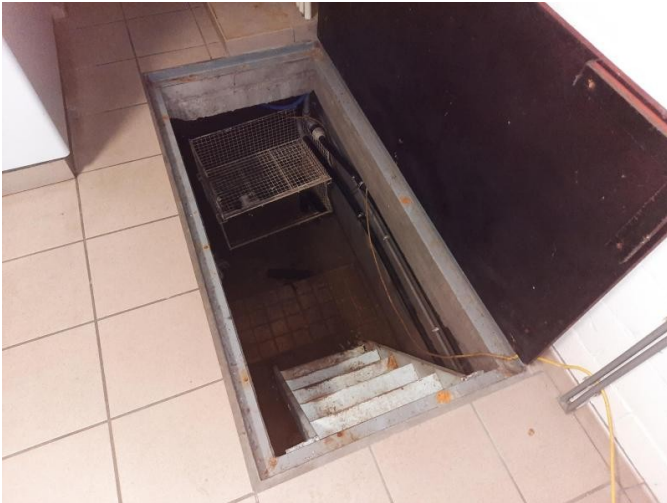
#### Permanente beperking

**Reden:** toegankelijkheid

**Uitleg van de asbestdeskundige:** De kruipruimte heeft een nuttige hoogte <1m30 en staat bovendien behoorlijk onder water

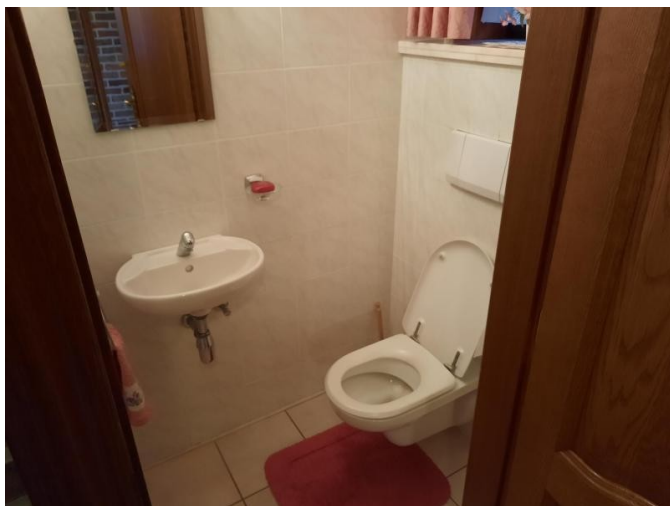
#### Permanente beperking

**Reden:** Er is geen volledige risicobeoordeling mogelijk

**Uitleg van de asbestdeskundige:** Het is niet mogelijk de tegellijm te onderzoeken door zuiver niet-destructief te handelen. Alle toegepaste tegels in de sanitaire ruimtes en in de keuken zijn in goede staat. Er komen geen beschadigingen voor waar staalname eventueel mogelijk zou zijn.

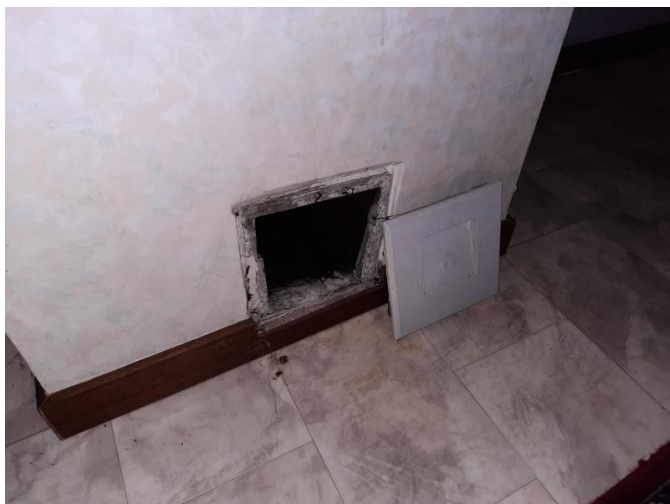
In vroegere periodes werden de toezichtsluikjes van (gemetste) schoorstenen vaak uitgevoerd in asbestcement. De hier zichtbare luikjes - die voorkomen in de slaapkamer op niveau +1 en op de grote zolder - zijn niet asbestverdacht.

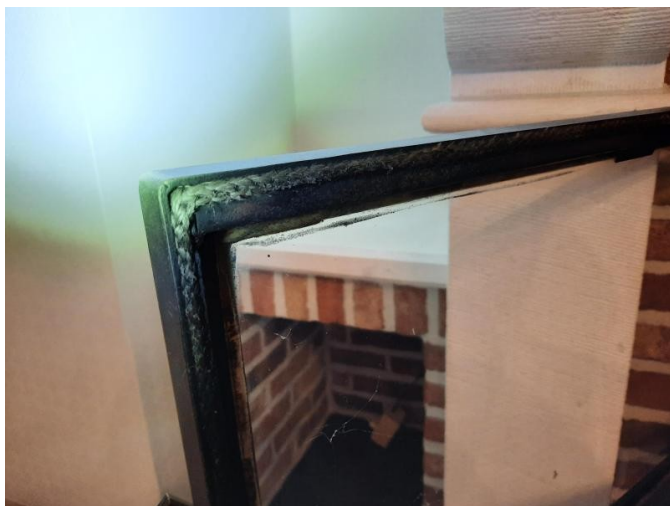
In de deur van de haard komt een hittebestendig afdichtingskoord voor. In vroegere periodes was dit een typische asbesttoepassing. Het hier gebruikte koord is echter duidelijk visueel herkenbaar als een synthetische, modernere variant. Niet asbestverdacht

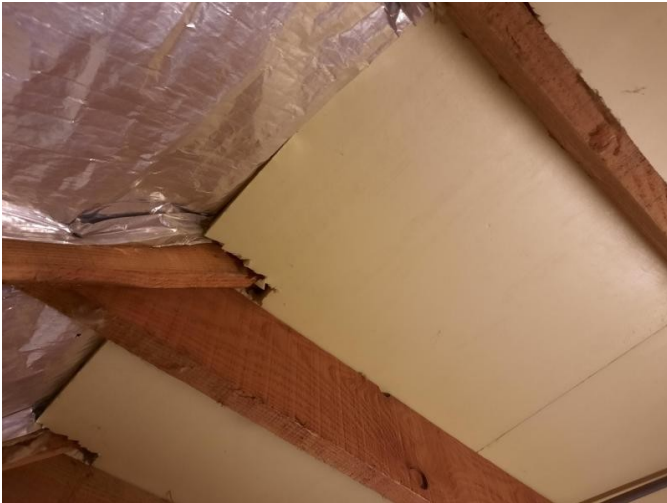
Onder de dakpannen van de woning komt hoofdzakelijk isolatie zonder onderdakbeplating voor. Gedeeltelijk werd er wel een zone van onderdak voorzien. Hier werd gebruik gemaakt van harde isolatieplaten, niet asbestverdacht.

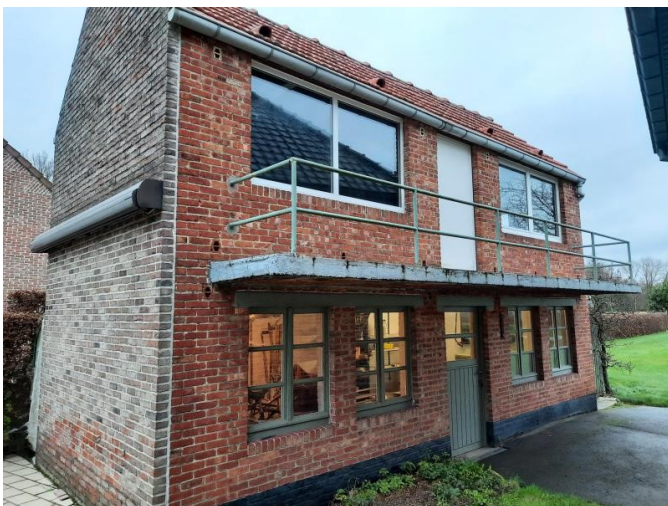
In het bijgebouw (atelier - vroegere duiventil) werden geen asbestverdachte materialen aangetroffen. Er ligt een pannendak op en er werd geen gebruik gemaakt van onderdakbeplating. Enkel zuivere bouwmaterialen aanwezig (metselwerk, beton, hout); geen bedekkingen, afkastingen of leidingen aanwezig. Ramen werden deels vernieuwd. Omdat het bouwjaar van de duiventil (ouder dan de woning) typisch is voor aanwezigheid van asbesthoudende beglazingskit, bestaat de mogelijkheid dat de niet-vernieuwde ramen met asbestkit werden geplaatst, maar het is niet mogelijk stalen te nemen op een zuiver niet-destructieve manier, met de garantie de integriteit van het bouwwerk te behouden. Er geldt het advies bewust te zijn van de mogelijkheid op aanwezigheid van asbesthoudende kit, van belang bij eventuele latere afbraak, renovatie etc.

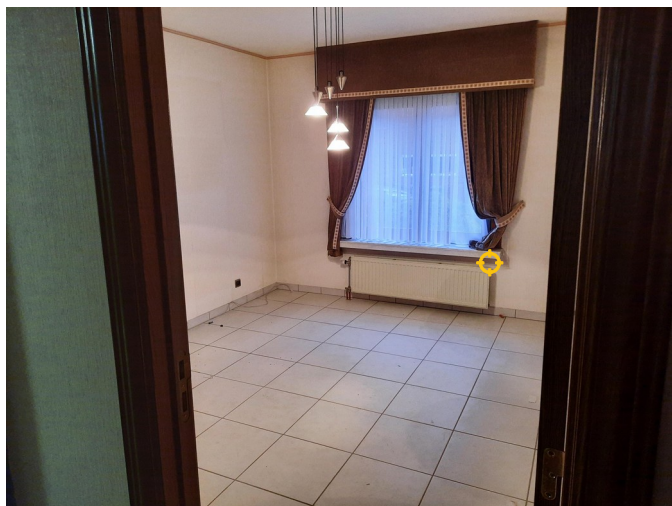
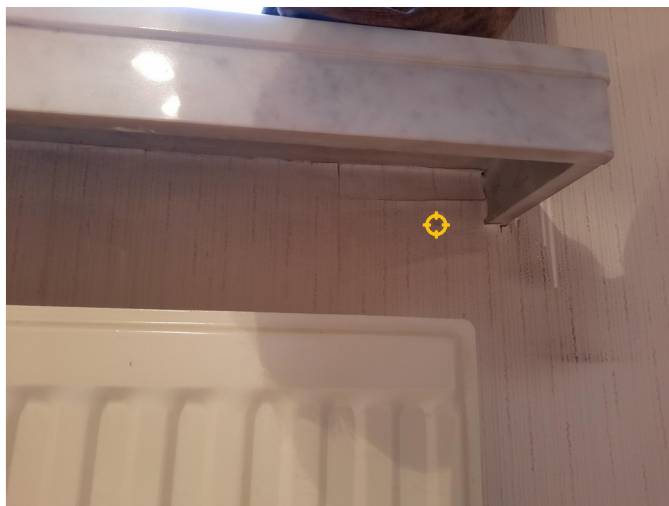
## Fiche 7: pleister muren

Geen asbest

| # | Type | Referentie | Resultaat |
|---|---|---|---|
| 7.1 | Mengmonster | 2300091-001 | Geen asbest |

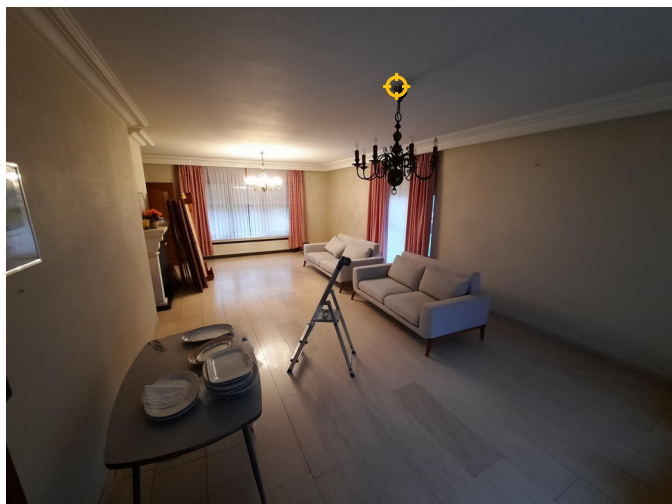
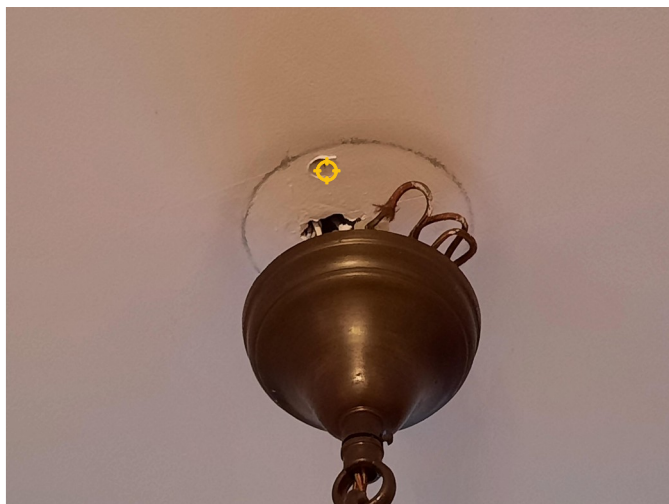
## Fiche 8: pleister plafond

Geen asbest

| # | Type | Referentie | Resultaat |
|---|---|---|---|
| 8.1 | Mengmonster | 2300091-002 | Geen asbest |

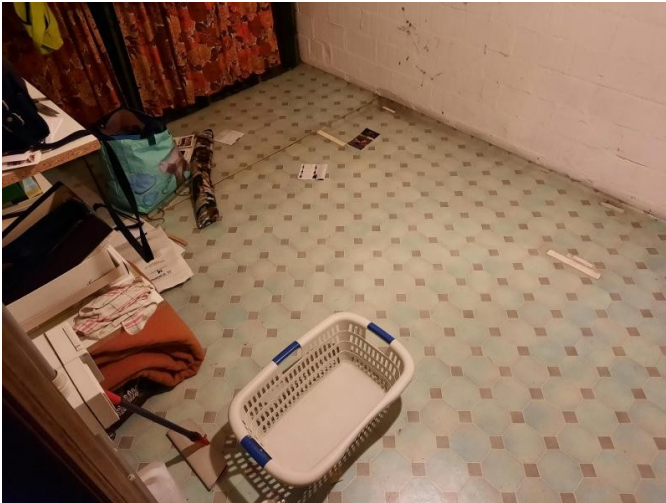
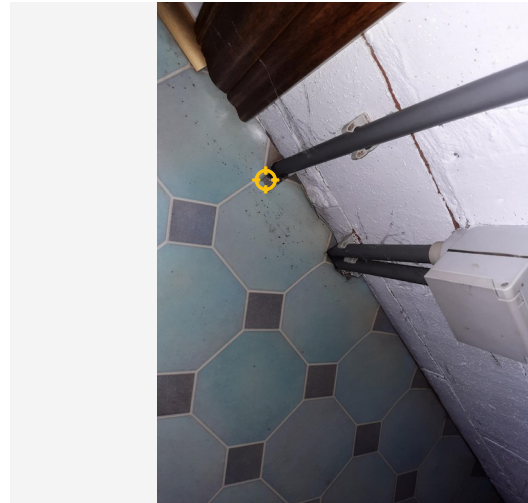
## Fiche 9: vloerzeil vinyl

Geen asbest

| # | Type | Referentie | Resultaat |
|---|---|---|---|
| 9.1 | Mengmonster | 2300091-003 | Geen asbest |
