# Asbestinventarisatattest

Duffelshoek 14, 2550 Kontich

Attestnummer : 20250401-000347.000

Uitgegeven op : 01.04.2025

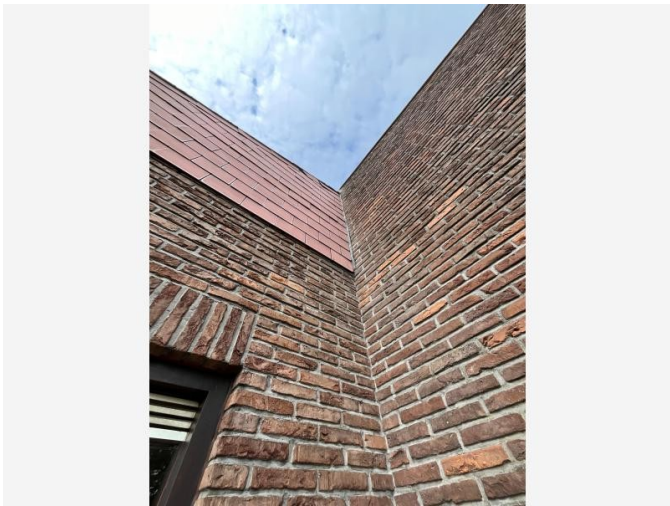
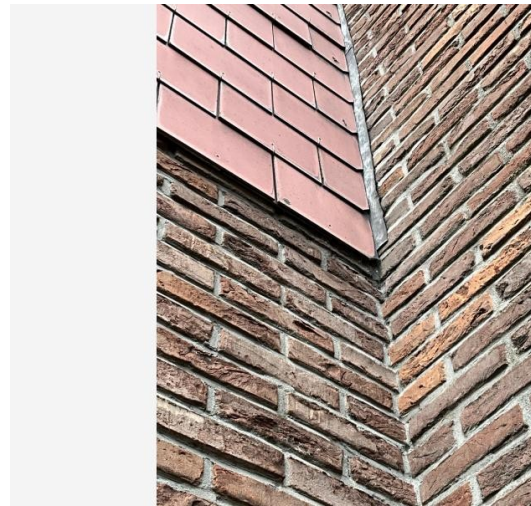
Het asbestmateriaal valt onder de mijlpaal van 2034.

| Eindbeoordeling materiaalrisico | Laag materiaalrisico en/of verlaagde kans op vezelvrijgave |

| Gebondenheid | Categorie 1: hechtgebonden in oorsprong |
| Asbestsoort (vezeltype) | Alleen chrysotiel |
| Asbestconcentratie | Laag (< 50%) |
| Afschermingsgraad van het gehele materiaal | Geheel of deels vrij aan de buitenlucht |
| Toestand van het materiaal | Licht beschadigd, licht verweerd. Intact calciumsilicaatmateriaal of categorie III 'gebondenheid' |

| # | Type | Referentie | Resultaat |
|---|---|---|---|
| 1.1 | Puntmonster | Gevelleien | Chrysotiel |

| Beschrijving | Gevelleien |
| Asbestmateriaal | Dak- en gevelbekleding - Lei, shingle |
| Hoeveelheid (oppervlakte - aantal) | <ul style="list-style-type: none"><li>• 3,00 m<sup>2</sup> - 1 stuk</li></ul> |

- Zorg voor een veilig beheer en verwijder dit asbestmateriaal wanneer het bij werken eenvoudig bereikbaar wordt. Controleer de toestand jaarlijks op wijzigingen.

- Eenvoudige handelingen: mag via doe-het-zelf of door werknemer(s) met opleidingsattest eenvoudige handelingen  
EH via doe-het zelf Dragen van de nodige beschermingsmiddelen (mondmasker ffp3, handschoenen,tyvec). Indien mogelijk de ondervloer afdekken , leien voorzichtig verwijderen, extra fixeren, niet breken , niet gooien, onmiddellijk verpakken of voorzichtig in container met asbest bag plaatsen.

Gebruik geen stortkokers.

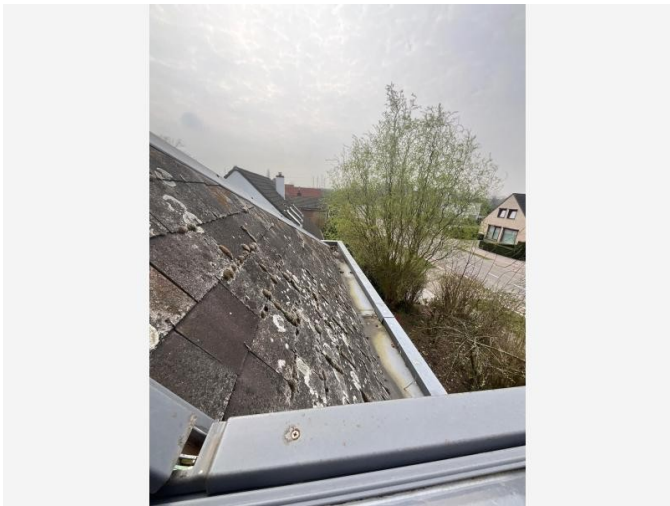
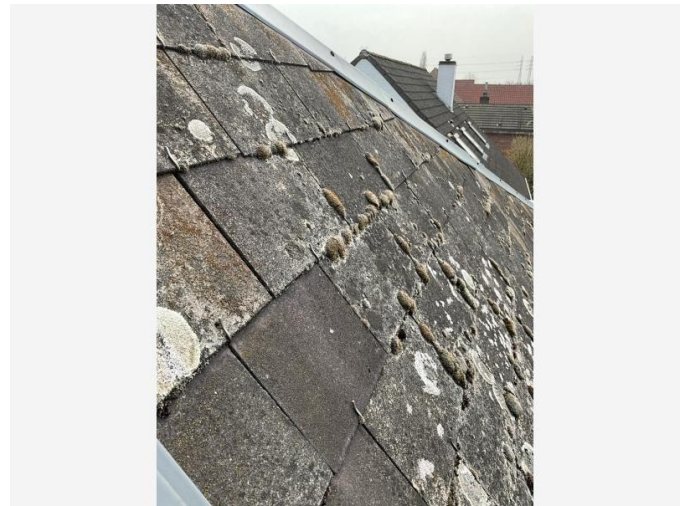
Het asbestmateriaal valt onder de mijlpaal van 2034.

| Eindbeoordeling materiaalisico | Laag materiaalisico en/of verlaagde kans op vezelvrijgave |

| Gebondenheid | Categorie 1: hechtgebonden in oorsprong |
| Asbestsoort (vezeltype) | Alleen chrysotiel |
| Asbestconcentratie | Laag (< 50%) |
| Afschermingsgraad van het gehele materiaal | Geheel of deels vrij aan de buitenlucht |
| Toestand van het materiaal | Licht beschadigd, licht verweerd. Intact calciumsilicaatmateriaal of categorie III 'gebondenheid' |

| # | Type | Referentie | Resultaat |
|---|---|---|---|
| 2.1 | Puntmonster | Dakleien | Chrysotiel |

| Beschrijving | Dakleien |
| Asbestmateriaal | Dak- en gevelbekleding - Lei, shingle |
| Hoeveelheid (oppervlakte - aantal) | <ul style="list-style-type: none"><li>• 5,00 m<sup>2</sup> - 1 stuk</li></ul> |

- Zorg voor een veilig beheer en verwijder dit asbestmateriaal wanneer het bij werken eenvoudig bereikbaar wordt. Controleer de toestand jaarlijks op wijzigingen.
- Hemelwater dat afspoelt van asbestcement daken of gevels kan asbestdeeltjes bevatten. Gebruik het enkel voor gesloten circuits (bv. spoelen toiletten). Reinig na het vervangen van het dak of de gevel de dakgoten en regenwaterput of -ton om asbesthoudend sediment of slib te verwijderen

- Eenvoudige handelingen: mag via doe-het-zelf of door werknemer(s) met opleidingsattest eenvoudige handelingen  
EH via doe-het zelf Dragen van de nodige beschermingsmiddelen (mondmasker ffp3, handschoenen,tyvec). Indien mogelijk de ondervloer afdekken , leien voorzichtig verwijderen, extra fixeren, niet breken , niet gooien, onmiddellijk verpakken of voorzichtig in container met asbest bag plaatsen.

Gebruik geen stortkokers.

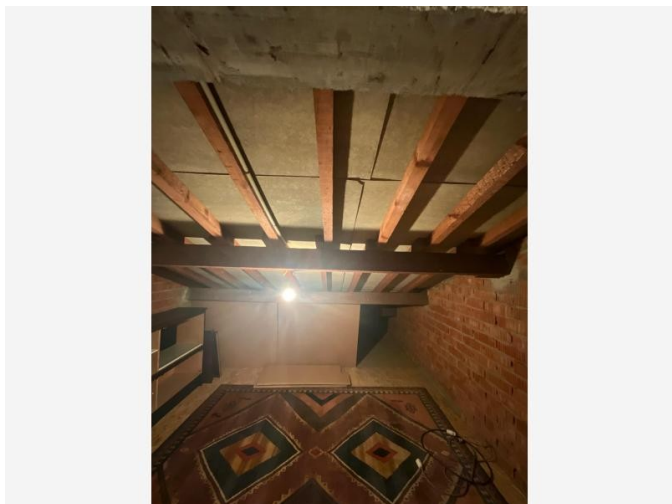
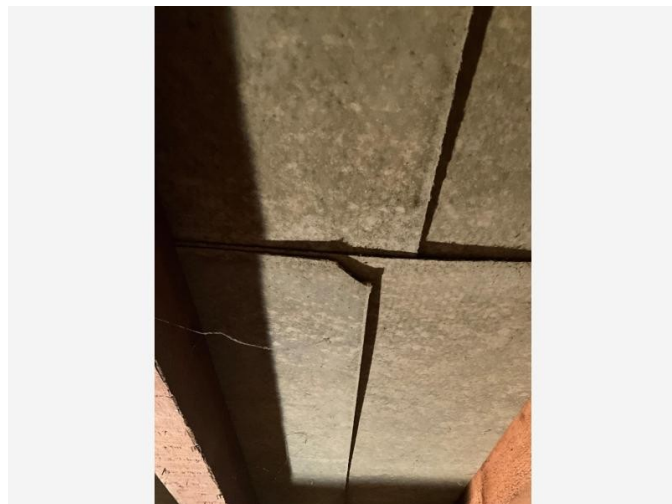
Het asbestmateriaal valt onder de mijlpaal van 2040.

| Eindbeoordeling materiaalrisico | Laag materiaalrisico en/of verlaagde kans op vezelvrijgave |

| Gebondenheid | Categorie 1: hechtgebonden in oorsprong |
| Asbestsoort (vezeltype) | Alleen chrysotiel |
| Asbestconcentratie | Laag (< 50%) |
| Afschermingsgraad van het gehele materiaal | Geheel of deels (ook) vrij aan de binnenlucht |
| Toestand van het materiaal | Licht beschadigd, licht verweerd. Intact calciumsilicaatmateriaal of categorie III 'gebondenheid' |

| # | Type | Referentie | Resultaat |
|---|---|---|---|
| 3.1 | Puntmonster | Menuiserite onderdak | Chrysotiel |

| Beschrijving | Menuiserite onderdak |
| Asbestmateriaal | Plaat, paneel, tablet - Type Menuiserite |
| Hoeveelheid (oppervlakte - dikte - aantal) | • 100,00 m <sup>2</sup> - 1,00 cm - 1 stuk |

- Zorg voor een veilig beheer en verwijder dit asbestmateriaal wanneer het bij werken eenvoudig bereikbaar wordt. Controleer de toestand jaarlijks op wijzigingen.

- Eenvoudige handelingen: mag via doe-het-zelf of door werknemer(s) met opleidingsattest eenvoudige handelingen  
Indien de platen eenvoudig te verwijderen zijn zonder kans op breken kan dit via doe-het-zelf of door werknemer(s) met opleidingsattest eenvoudige handelingen; Dek de zoldervloer af met plastic folie . dragen van de nodige beschermingsmiddelen (mondmasker ffp3, handschoenen,tyvec ) Verwijder de dakpannen. Fixeer het plaatmateriaal , de asbesthoudende platen één voor één en in hun geheel verwijderen. Niet gooien, niet breken. Reinig nadien de draagstructuur met vochtige doeken (+stofzuiger met absoluut filter kan niet gehuurd worden dus voor een particulier niet mogelijk .) Alle werknemer(s) moeten wel beschikken over een opleidingsattest eenvoudige handelingen 8u.

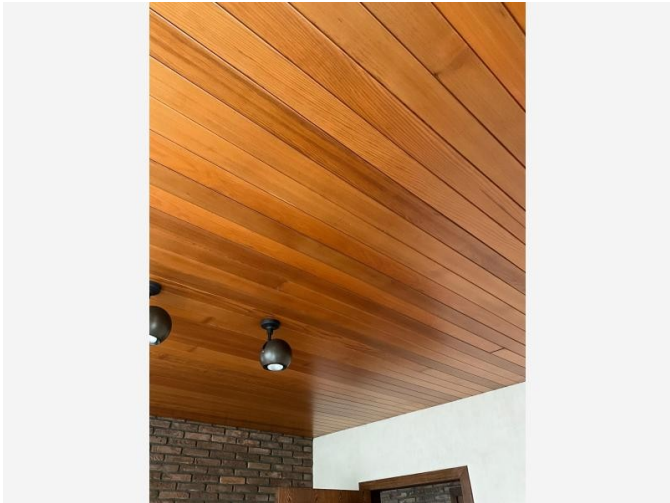
De plafonds werden afgewerkt met hout. Deze zijn niet asbestverdacht. We weten niet wat er zich daaronder bevindt. Dit kunnen asbestverdachte toepassingen zijn. Wees hiervoor waakzaam.

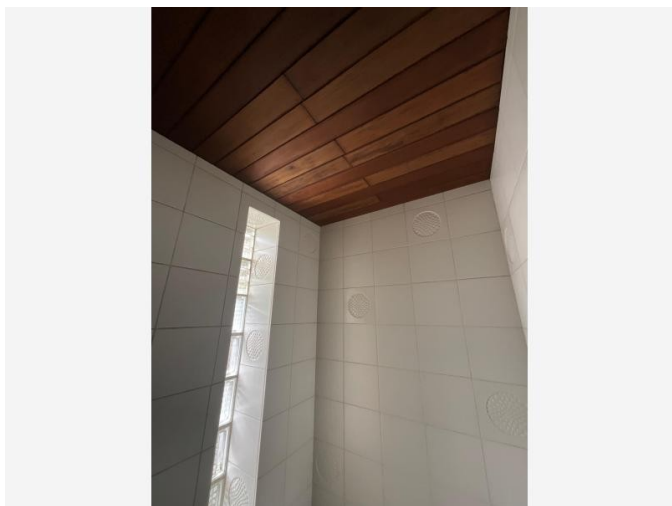
In het inspectieprotocol is een monsternamen van tegellijm verplicht om dit te identificeren als niet-asbesthoudend. Er waren geen facturen ter beschikking die bevestigen dat de tegels na 2001 waren geplaatst. Er waren geen bestaande beschadigingen aan de wandtegels om de lijm voldoende te kunnen inspecteren. Om dit af te toetsen is het aangewezen om bij eventuele renovatiewerken aan de tegels verder onderzoek/staalname te laten uitvoeren ter controle.

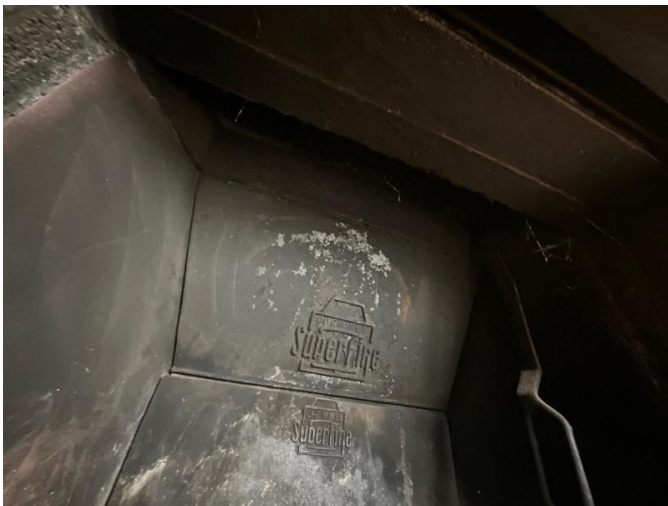
De haard werd afgedekt met een plaat. Mogelijks bevinden er zich verborgen asbestmaterialen in deze haard of de rookgasafvoer. Let ook hier op voor eventuele verborgen asbesttoepassingen bij verwijdering van de plaat.

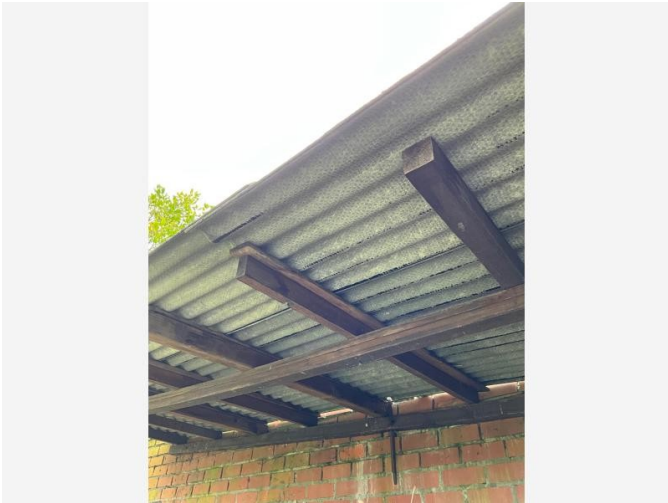
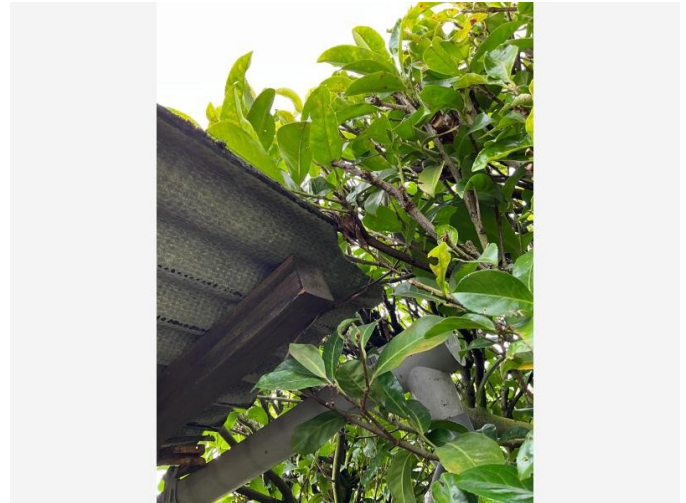
## Fiche 7: Golfplaten afdak tuin

Geen asbest

| # | Type | Referentie | Resultaat |
|---|---|---|---|
| 7.1 | Puntmonster | Golfplaten afdak tuin | Geen asbest |

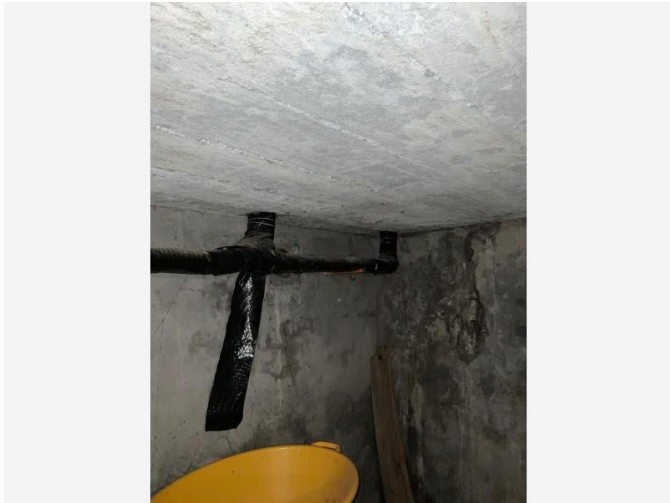
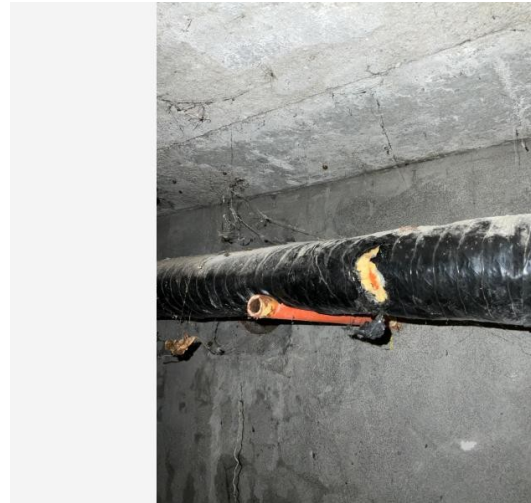
## Fiche 8: Leidingisolatie

Geen asbest

| # | Type | Referentie | Resultaat |
|---|---|---|---|
| 8.1 | Mengmonster | Leidingisolatie | Geen asbest |

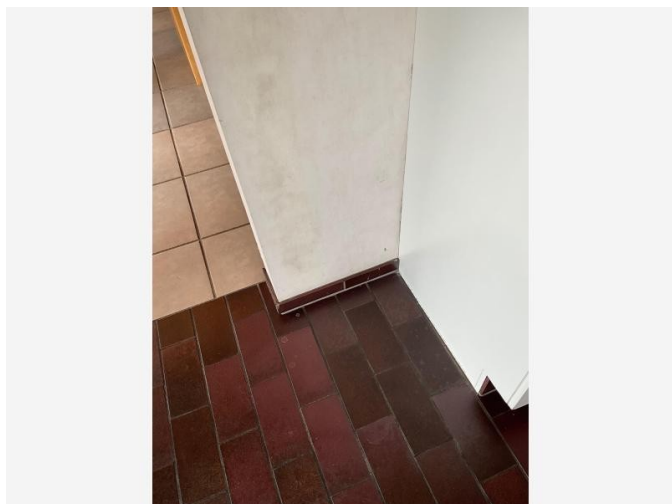
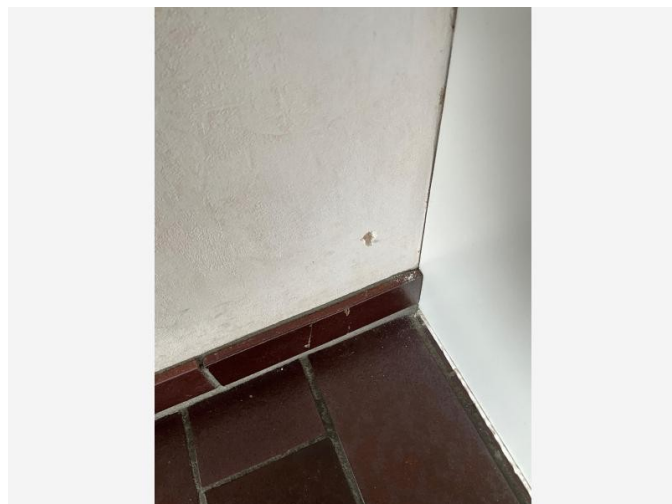
## Fiche 9: Pleister wand

Geen asbest

| # | Type | Referentie | Resultaat |
|---|---|---|---|
| 9.1 | Mengmonster | Pleister wand | Geen asbest |

| Opmerking | <p>Volgens het inspectieprotocol is een monstername van het pleisterwerk verplicht om dit te identificeren als niet-asbesthoudend.</p> <p>Op elke verdieping werd er op verschillende plaatsen een staal genomen.</p> <p>De vermelde oppervlaktes en volumes betreffen een beredeneerde schatting. Er worden geen rechten verleend aan deze oppervlaktes/volumes. De dikte is een schatting die voorkomt uit de monsterplaatsen en is daarom niet altijd representatief.</p> |
