# Asbestinventarisatetest

Schonebeek 88, 8930 Menen

Attestnummer : 20250408-000378.000

**Niet-asbestveilig**

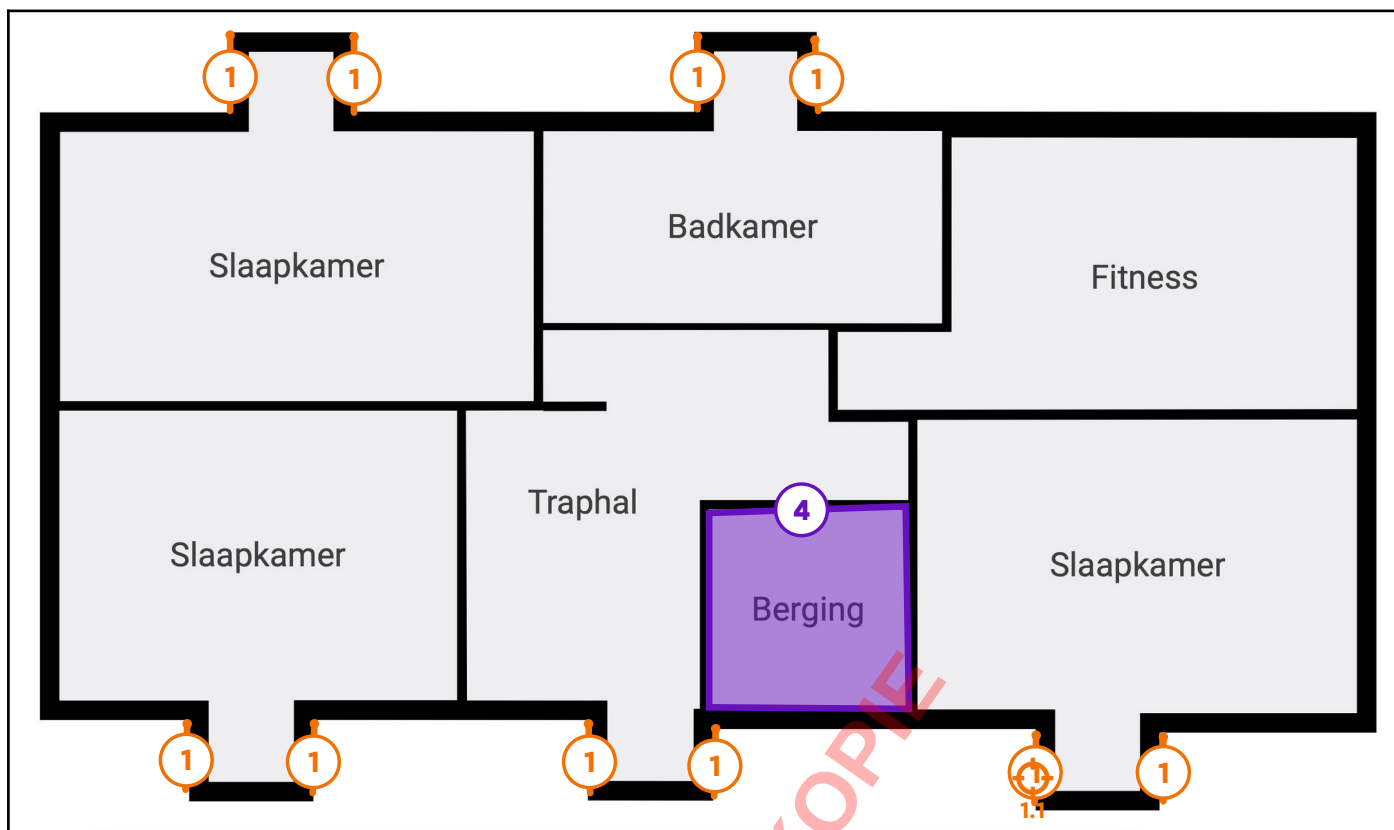
## Plan 1.4: Grondplan - Verdieping

| Beschrijving | Type | Actie |
|---|---|---|
| 1. Leien - Dakkapellen | Asbestmateriaal | <a href="#">Verwijderen</a> |

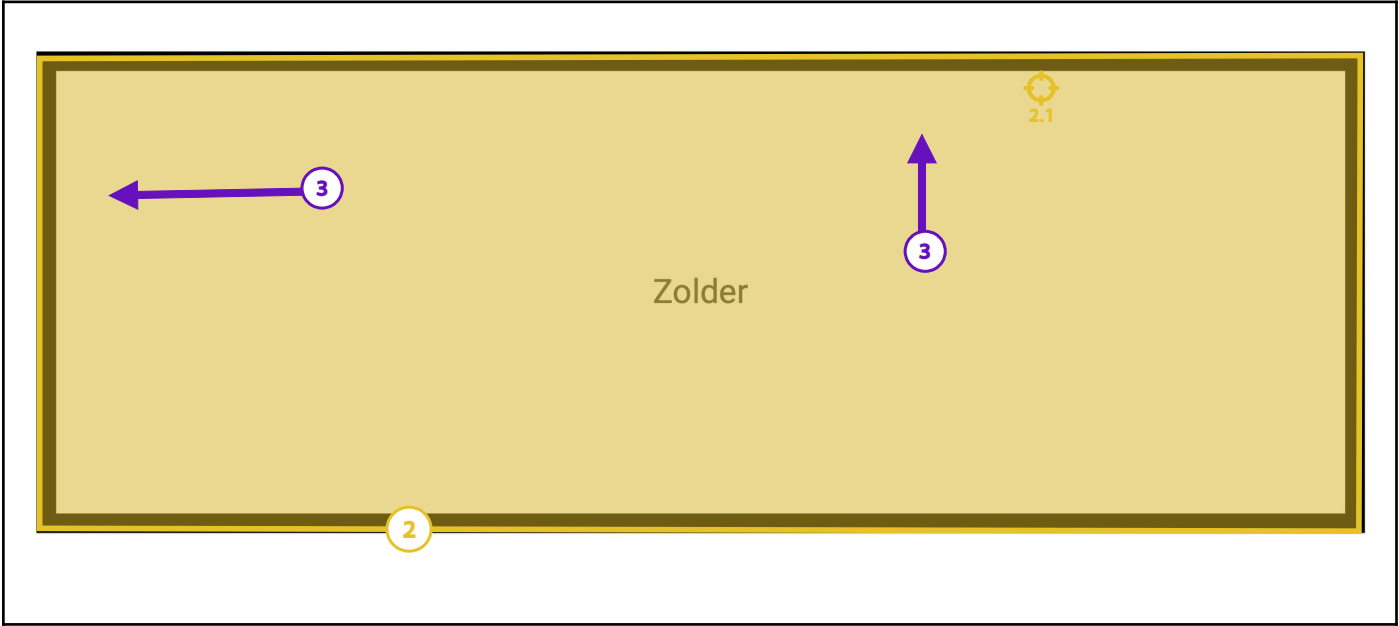
# Plan 1.6: Grondplan - Zolder

| Beschrijving | Type | Actie |
|---|---|---|
| 2. Onderdakplaten - Hellend dak | Asbestmateriaal | Zorgvuldig beheren |
| 3. Schouwen - Hoger dan 3,5 meter | Beperking | - |

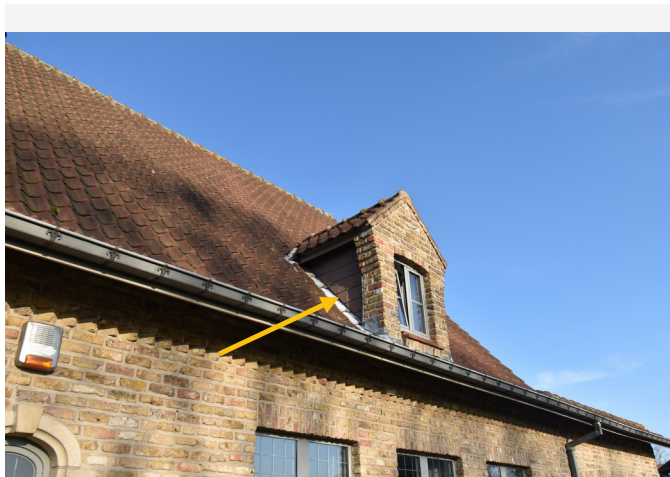
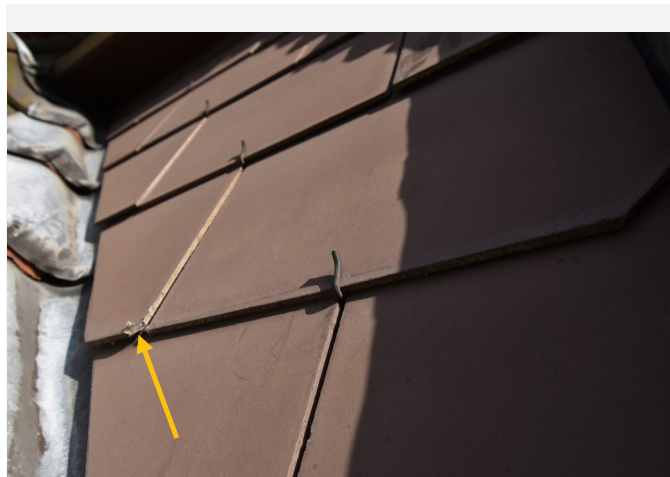
Het asbestmateriaal valt onder de mijlpaal van 2034.

| Eindbeoordeling materiaalrisico | Verhoogd materiaalrisico en/of verhoogde kans op vezelvrijgave |

| Asbestsoort (vezeltype) | Alleen chrysotiel |
| Asbestconcentratie | Laag (< 50%) |
| Afschermingsgraad van het gehele materiaal | Geheel of deels vrij aan de buitenlucht |
| Toestand van het materiaal | Matig beschadigd, matig verweerd |

| # | Type | Referentie | Resultaat |
|---|---|---|---|
| 1.1 | Puntmonster | 110234-4 | Chrysotiel |

| Beschrijving | Leien - Dakkapellen |
| Asbestmateriaal | Dak- en gevelbekleding - Lei, shingle |
| Hoeveelheid (oppervlakte - aantal) | • 0,50 m <sup>2</sup> - 10 stuks |

Verwijderen

- Scherm in afwachting van verwijdering het asbestmateriaal af van luchtstromingen en verstoring: bijvoorbeeld door het te verpakken, te fixeren, af te dekken, signalisatie - afbakening aan te brengen, ...
- Verwijder dit asbestmateriaal zo snel mogelijk. Volg de toestand goed op.
- Hemelwater dat afspoelt van asbestcement daken of gevels kan asbestdeeltjes bevatten. Gebruik het enkel voor gesloten circuits (bv. spoelen toiletten). Reinig na het vervangen van het dak of de gevel de dakgoten en regenwaterput of -ton om asbesthoudend sediment of slib te verwijderen

Wij adviseren om dit te laten verwijderen door een aannemer met opleidingsattest eenvoudige handelingen.

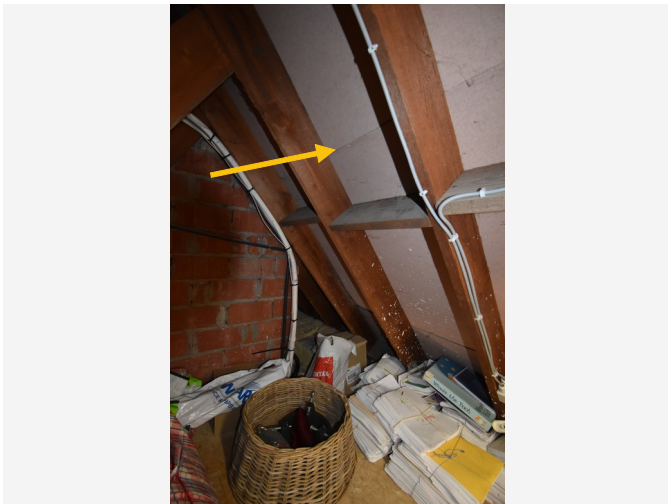
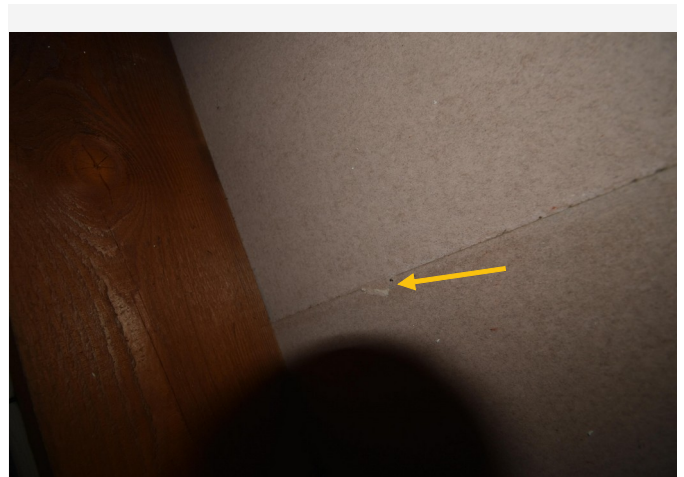
Het asbestmateriaal valt onder de mijlpaal van 2040.

| Eindbeoordeling materiaalrisico | Laag materiaalrisico en/of verlaagde kans op vezelvrijgave |

| Asbestsoort (vezeltype) | Alleen chrysotiel |
| Toestand van het materiaal | Licht beschadigd, licht verweerd. Intact calciumsilicaatmateriaal of categorie III 'gebondenheid' |

| # | Type | Referentie | Resultaat |
|---|---|---|---|
| 2.1 | Puntmonster | 110234-5 | Chrysotiel |

| Beschrijving | Onderdakplaten - Hellend dak |
| Asbestmateriaal | Plaat, paneel, tablet - Type Menuiserie |
| Hoeveelheid (oppervlakte - dikte - aantal) | <ul style="list-style-type: none"><li>• 200,00 m<sup>2</sup> - 0,32 cm - 1 stuk</li></ul> |

Zorgvuldig beheren

- Scherm in afwachting van verwijdering het asbestmateriaal af van luchtstromingen en verstoring: bijvoorbeeld door het te verpakken, te fixeren, af te dekken, signalisatie - afbakening aan te brengen, ...
- Zorg voor een veilig beheer en verwijder dit asbestmateriaal wanneer het bij werken eenvoudig bereikbaar wordt. Controleer de toestand jaarlijks op wijzigingen.

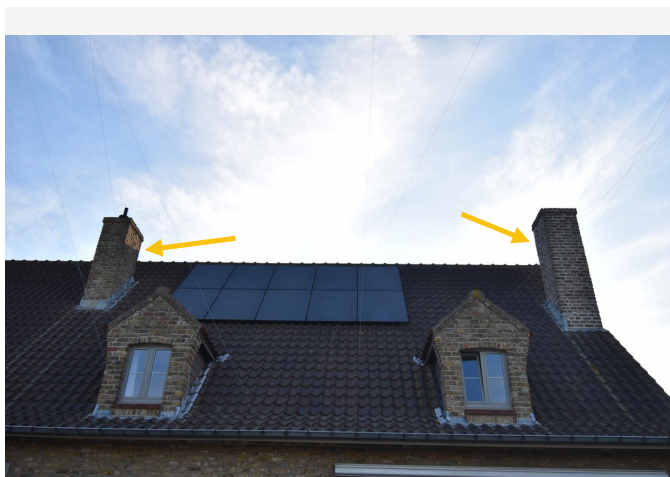
**Reden:** Het te onderzoeken materiaal situeert zich hoger dan 3,50 m te rekenen vanaf een veilige ondergrond

**Uitleg van de asbestdeskundige:** Aangezien de schouw(en) zich bevinden op een hoogte hoger dan 3,5 m (vanaf een veilige ondergrond) konden deze niet worden gecontroleerd tijdens de inspectie. Dit betreft een beperking van middellange termijn (geen hoogtewerker op korte termijn of binnen redelijke kosten). Wanneer de schouw(en) toegankelijk worden gemaakt, dienen deze nader te worden bestaald.

De visueel waarneembare delen van de schouwpijpen zijn niet-asbestverdacht.

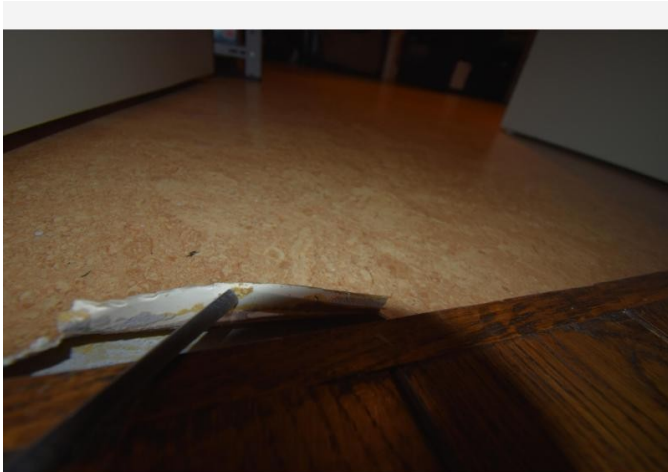
## Fiche 4: Geen verdacht vloerzeil waargenomen (Onderliggende lagen)

Het vloerzeil zelf is niet-asbestverdacht flexibel met plastic onderlaag). Geen destructief onderzoek gepleegd naar eventuele verdachte onderliggende (lijm)lagen, daar tapijtvloeren/vloerzeilen intact waren op het bezoek (Conform opdracht). Als u oudere lijm of verdachte onderliggende lagen tegenkomt, laat dan eerst een staal uitvoeren alvorens eventuele werken verder te zetten.

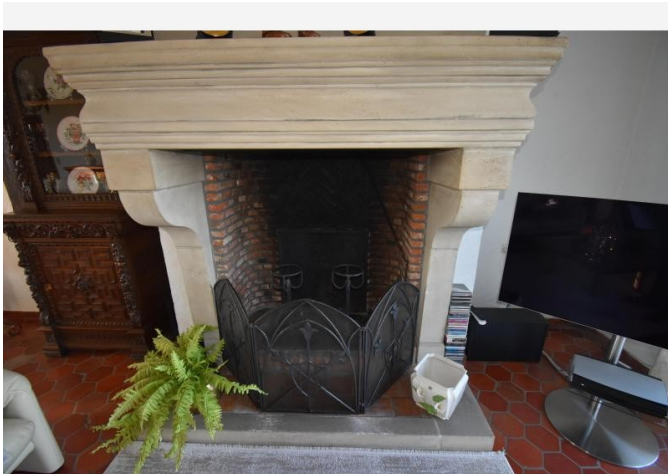
Opgebouwd uit niet-asbestverdachte materialen -> Metselwerk, natuursteen & metaal

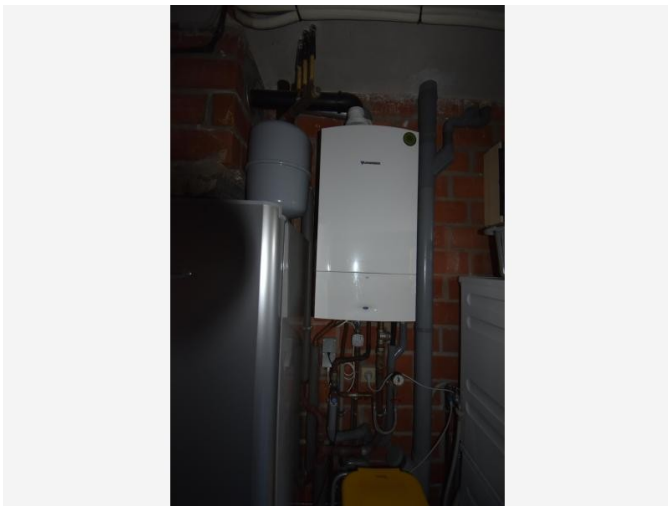
Asbestverdachte materialen (bv: pakkingen, asbestkoord, verbindingen voor buizen of kanalen, brandwerende materialen, etc) kunnen bijgevolg niet in het toestel aanwezig zijn.

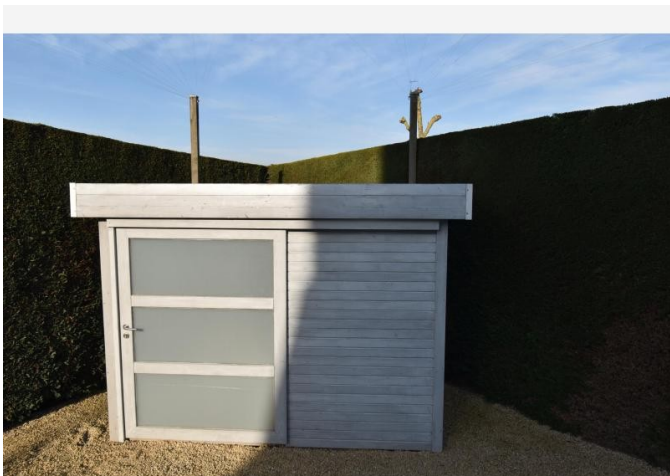
## Fiche 7: Opgebouwd uit niet-asbestverdachte materialen – Tuinhuis

Deze constructie is volledig opgebouwd uit niet-asbestverdachte materialen.

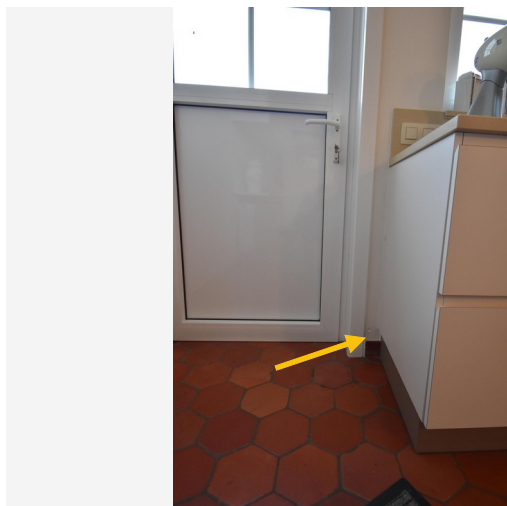
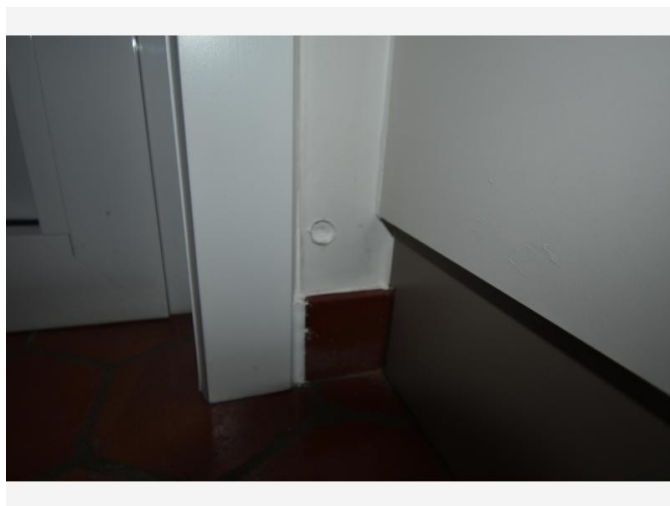
Geen asbest

| # | Type | Referentie | Resultaat |
|---|---|---|---|
| 8.1 | Mengmonster | 110234-1 | Geen asbest |

| Opmerking | --> Stalen werden genomen op volgende plaatsen:<br>- Natte ruimte (keuken).<br>- Droge ruimte (berging boven).<br>- Traphal.<br>--> Er kon geen staal genomen worden op volgende plaats:<br>- Stookruimte (Reden: Metselwerk aanwezig) |

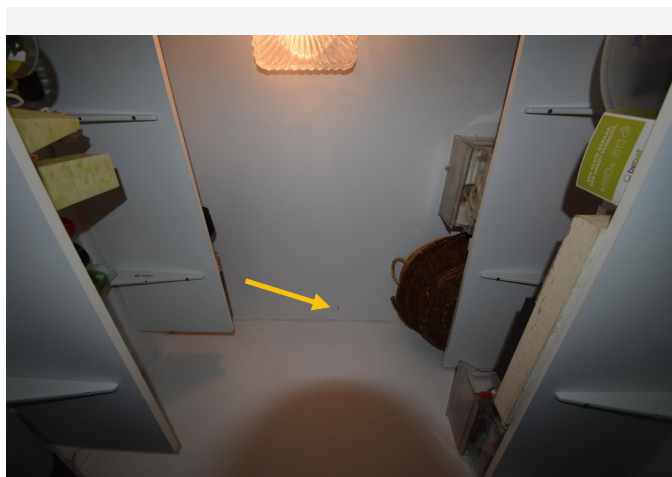
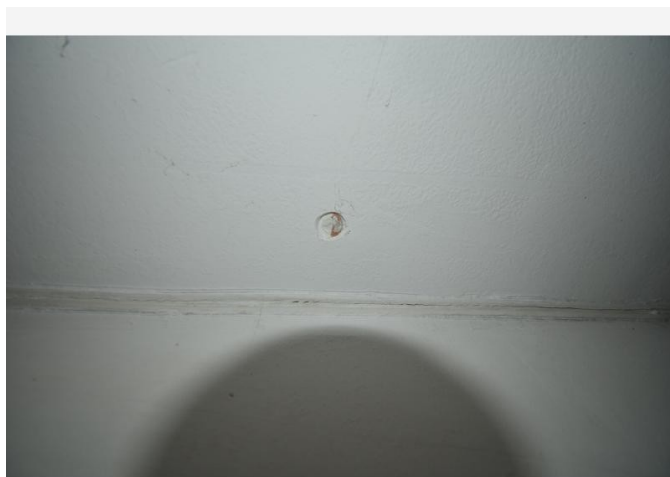
## Fiche 9: Pleisterwerk - Plafonds

Geen asbest

| # | Type | Referentie | Resultaat |
|---|---|---|---|
| 9.1 | Mengmonster | 110234-2 | Geen asbest |

| Opmerking | --> Stalen werden genomen op volgende plaatsen:<br>- Natte ruimte (keuken).<br>- Droge ruimte (berging).<br>- Stookruimte (garage).<br>--> Er kon geen staal genomen worden op volgende plaats:<br>- Traphal (Reden: gipskarton aanwezig). |

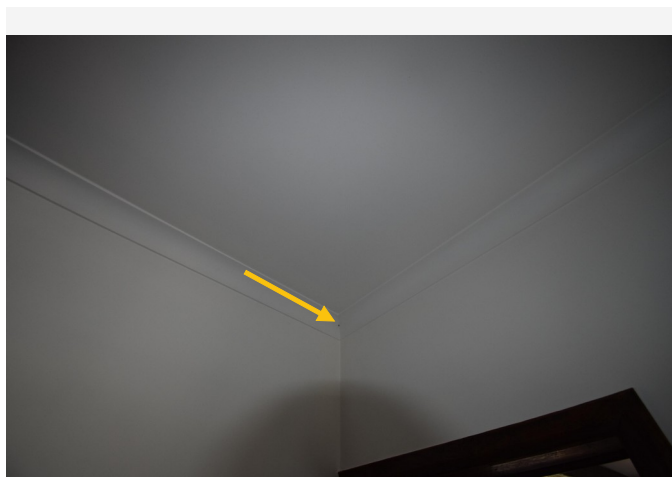
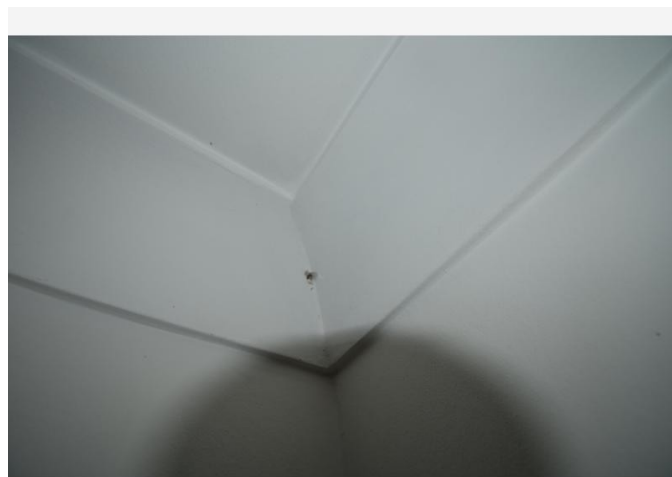
Geen asbest

| # | Type | Referentie | Resultaat |
|---|---|---|---|
| 10.1 | Mengmonster | 110234-3 | Geen asbest |

| Opmerking | Sierlijsten aanwezig op volgende plaats en daar bijgevolg stalen genomen (In overige ruimtes geen sierlijsten aanwezig):<br><br>Natte ruimte: keuken |
