# Asbestinventarisatetest

Barkenlaan 53, 8660 De Panne

Attestnummer : 20250508-000139.000

Uitgegeven op : 08.05.2025

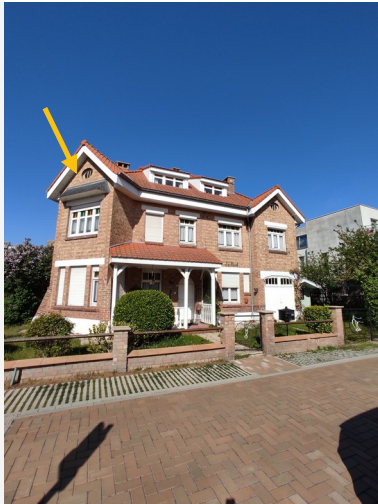
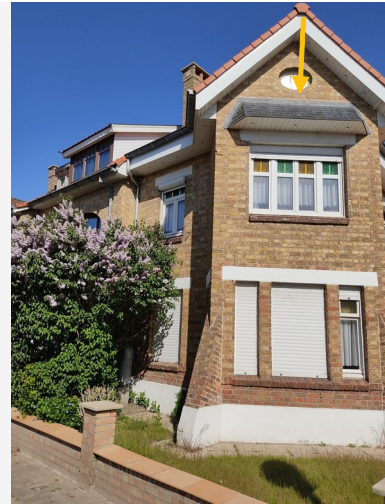
Het asbestmateriaal valt onder de mijlpaal van 2034.

| Eindbeoordeling materiaalrisico | Laag materiaalrisico en/of verlaagde kans op vezelvrijgave |

| Asbestsoort (vezeltype) | Crocidoliet aanwezig |
| Toestand van het materiaal | Licht beschadigd, licht verweerd. Intact calciumsilicaatmateriaal of categorie III 'gebondenheid' |

| Beschrijving | Leien erkers |
| Asbestmateriaal | Dak- en gevelbekleding - Lei, shingle |

Verwijderen

- Zorg voor een veilig beheer en verwijder dit asbestmateriaal wanneer het bij werken eenvoudig bereikbaar wordt. Controleer de toestand jaarlijks op wijzigingen.
- Voer bijkomende staalname(s) uit.

- Eenvoudige handelingen: mag via doe-het-zelf of door werknemer(s) met opleidingsattest eenvoudige handelingen  
Deze toepassing kan eenvoudig worden verwijderd met de juiste voorzorgsmaatregelen. Zorg ervoor dat het materiaal goed gefixeerd is en draag de aanbevolen beschermende kledij:
  - FFP3 wegwerpmasker of halfgelaatsmasker met P3-filter (specifieer het juiste type)
  - Tyvek CAT III, type 5/6 (voorzie het correcte type; "een wegwerpoverall" is te vaag)
  - Handschoenen (specifieer of deze wegwerp of herbruikbaar/afwasbaar zijn)
  - ...

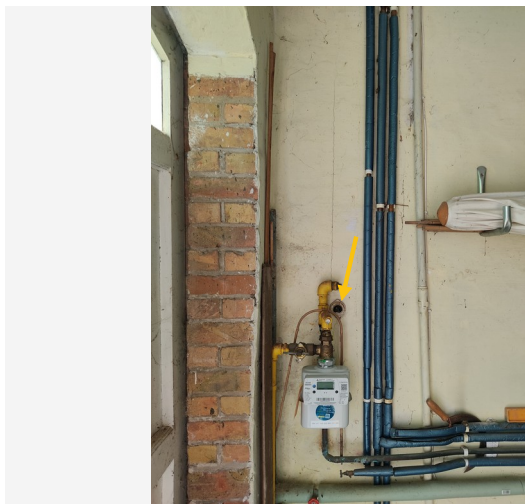
Het asbestmateriaal valt onder de mijlpaal van 2040.

| Eindbeoordeling materiaalrisico | Verhoogd materiaalrisico en/of verhoogde kans op vezelvrijgave |

| Asbestsoort (vezeltype) | Crocidoliet aanwezig |
| Toestand van het materiaal | Licht beschadigd, licht verweerd. Intact calciumsilicaatmateriaal of categorie III 'gebondenheid' |

| Beschrijving | Bakeliet toepassingen |
| Asbestmateriaal | Plaat, paneel, tablet - Type Bakeliet |

Verwijderen

- Zorg voor een veilig beheer en verwijder dit asbestmateriaal wanneer het bij werken eenvoudig bereikbaar wordt. Controleer de toestand jaarlijks op wijzigingen.
- Voer bijkomende staalname(s) uit.

- Eenvoudige handelingen: mag via doe-het-zelf of door werknemer(s) met opleidingsattest eenvoudige handelingen  
Deze toepassing kan eenvoudig worden verwijderd met de juiste voorzorgsmaatregelen. Zorg ervoor dat het materiaal goed gefixeerd is en draag de aanbevolen beschermende kledij:
  - FFP3 wegwerpmasker of halfgelaatsmasker met P3-filter (specifieer het juiste type)
  - Tyvek CAT III, type 5/6 (voorzie het correcte type; "een wegwerpoverall" is te vaag)
  - Handschoenen (specifieer of deze wegwerp of herbruikbaar/afwasbaar zijn)
  - ...

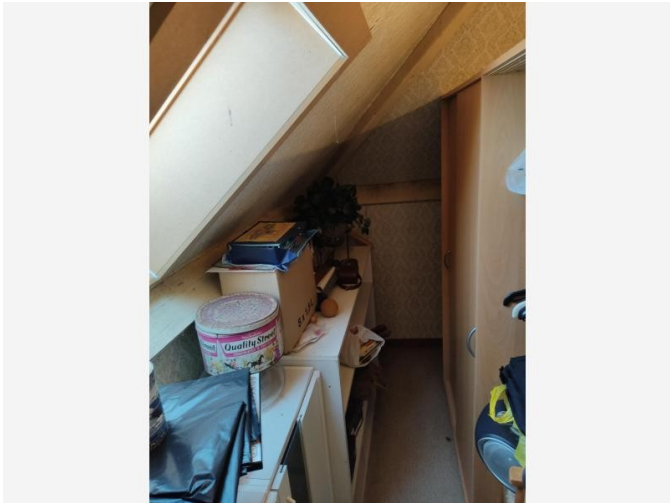
**Reden:** Materiaal in opslag

**Uitleg van de asbestdeskundige:** De berging op het 2e verdiep staat op het moment van inspectie vol met materiaal. Hierdoor was het niet mogelijk om een volledige correcte inspectie uit te voeren.

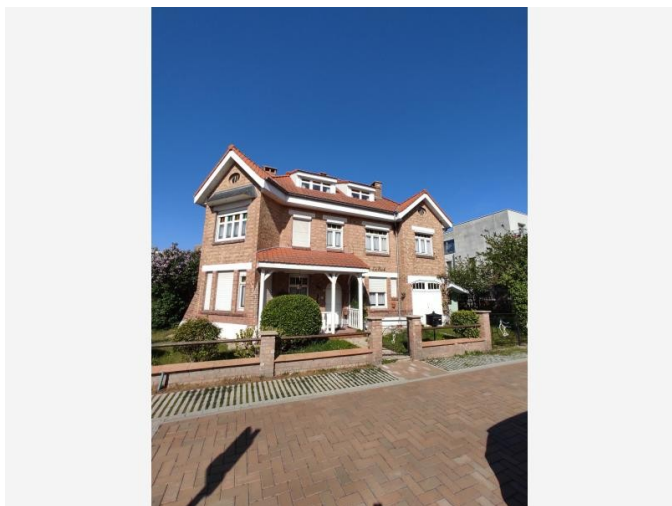
**Reden:** Het te onderzoeken materiaal situeert zich hoger dan 3,50 m te rekenen vanaf een veilige ondergrond

**Uitleg van de asbestdeskundige:** Het is niet mogelijk om via buitenaf te controleren of er een onderdak aanwezig is. Dit omdat het dak zich op een hoogte van meer dan 3.50m bevindt te rekenen vanaf een veilige ondergrond.

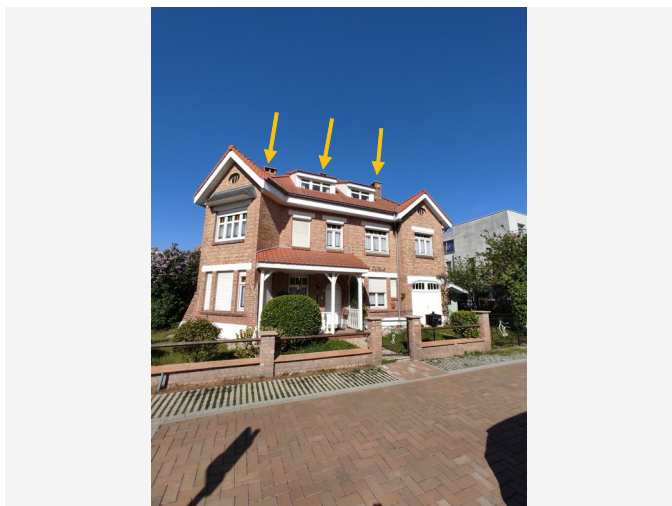
**Reden:** Het te onderzoeken materiaal situeert zich hoger dan 3,50 m te rekenen vanaf een veilige ondergrond

**Uitleg van de asbestdeskundige:** De schouwen kunnen enkel van de buitenzijde gecontroleerd worden, maar deze bevinden zich hoger dan 3.50m te rekenen vanaf een veilige ondergrond.

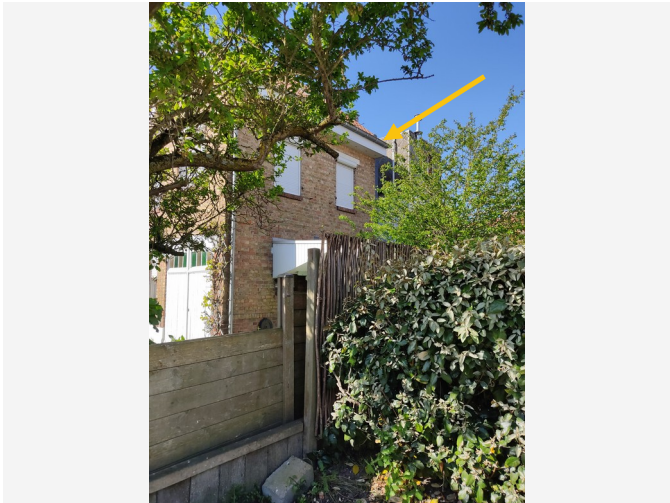
**Reden:** Er is geen volledige risicobeoordeling mogelijk

**Uitleg van de asbestdeskundige:** De achterzijde van het gebouw is deel vrijstaand. Dit kon niet worden geïnspecteerd.

Dit kan enkel gezien worden vanop privé terrein.

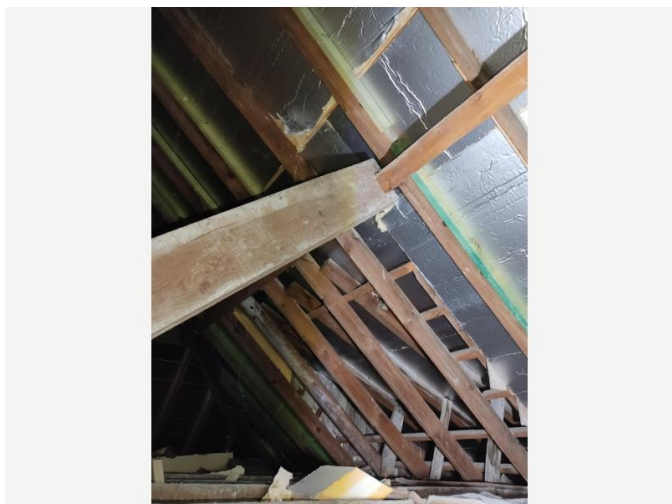
Via het zolderluik kon ik enkel Pur platen vaststellen. Dit is niet asbestverdacht.

Gezien wij niet destructief werken is het niet mogelijk vast te stellen of er een onderdak aanwezig is.

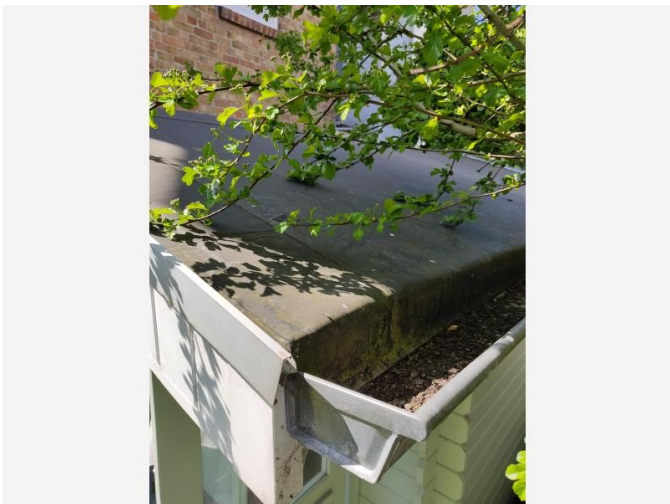
De afwerking van het schuin dak van het tuinhuis is EPDM. Doordat we niet destructief te werk gaan kunnen we niet nagaan wat zich onder deze afwerking bevindt.

Aan de linkerzijde van het dak is er roofing aanwezig. Eveneens een staal van genomen (negatief)

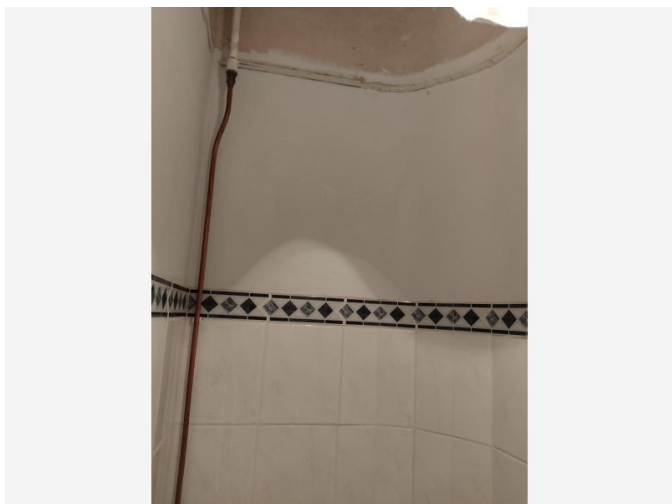
Deze wanden zijn afgewerkt met tegels. Let op: achter deze tegels kan een asbesthoudende lijm mortel aanwezig zijn. Om dit te bevestigen, is een destructief onderzoek noodzakelijk.

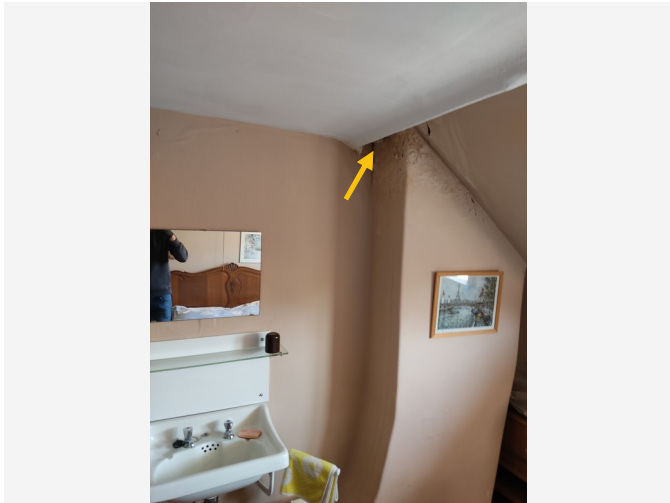
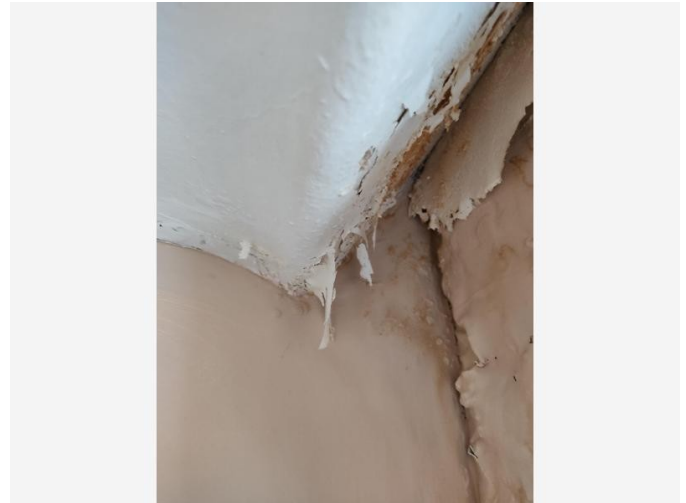
## Fiche 10: Pleister plafond

Geen asbest

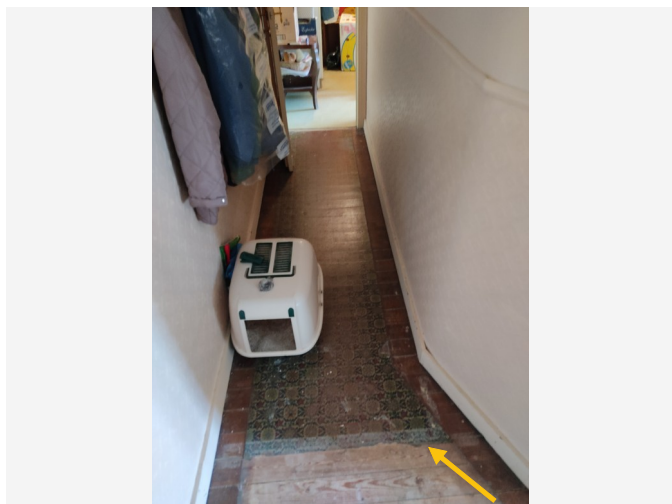
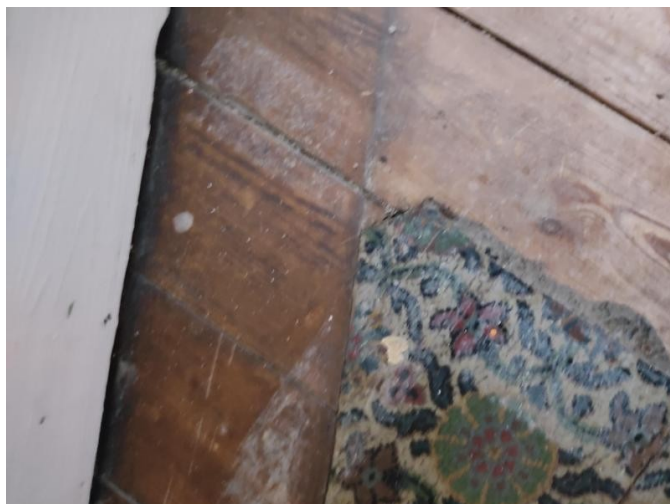
## Fiche 11: Lijm vinyl traphal 1e verdiep

Geen asbest

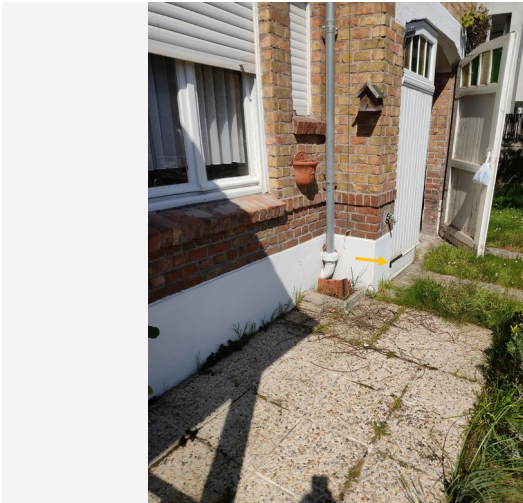
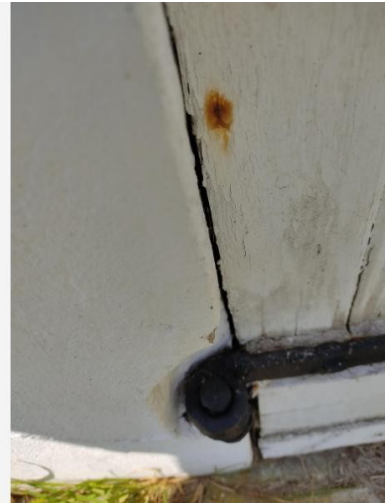
## Fiche 12: Cement gevel

Geen asbest

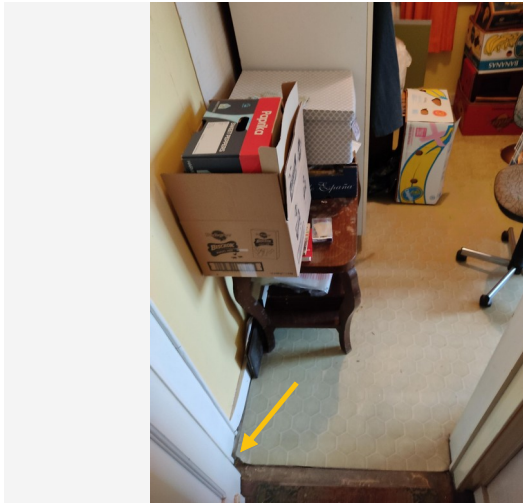
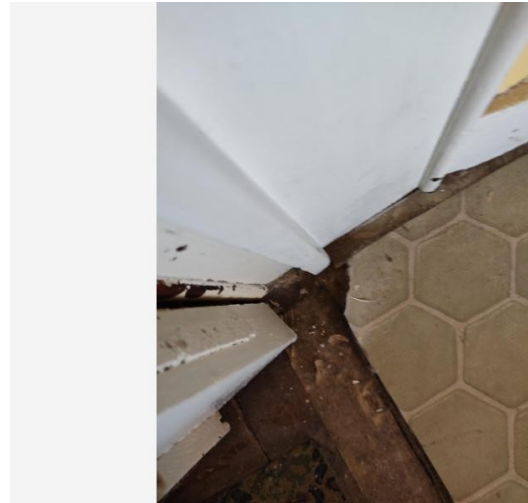
Geen asbest

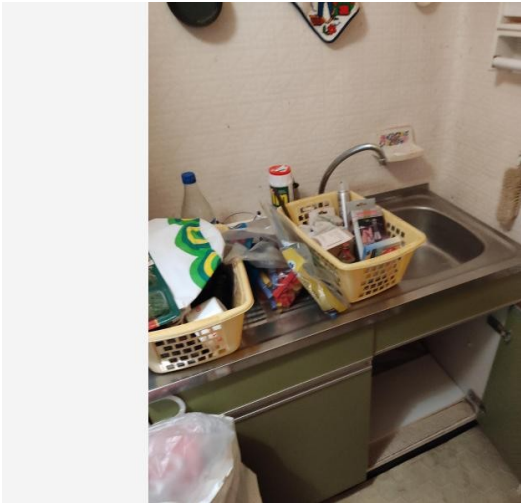
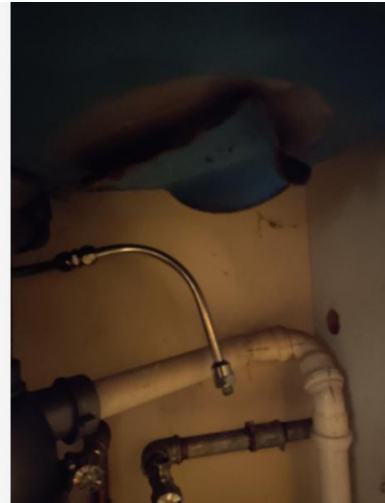
## Fiche 14: Roofing spoelbak 1e verdiep

Geen asbest

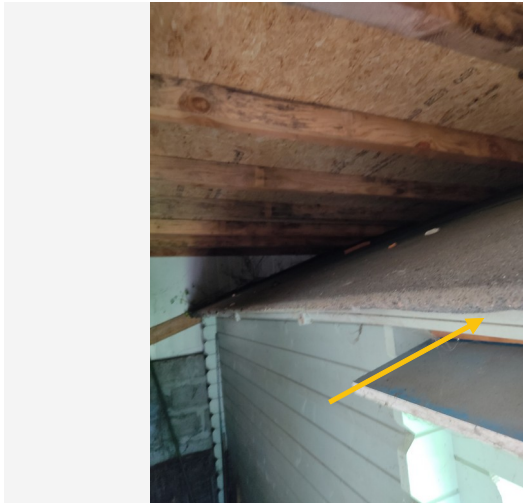
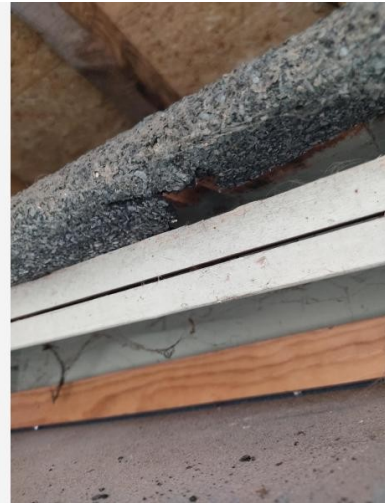
## Fiche 15: Roofing tuinhuis

Geen asbest

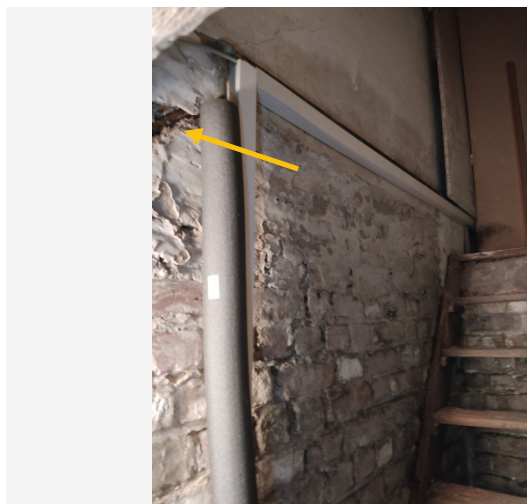
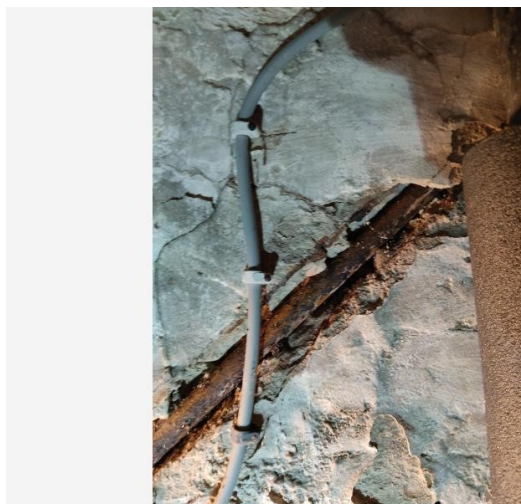
## Fiche 16: Cement kelder

Geen asbest

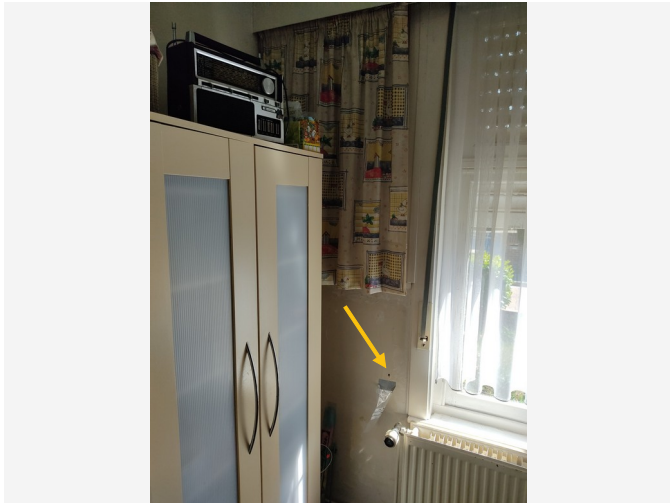
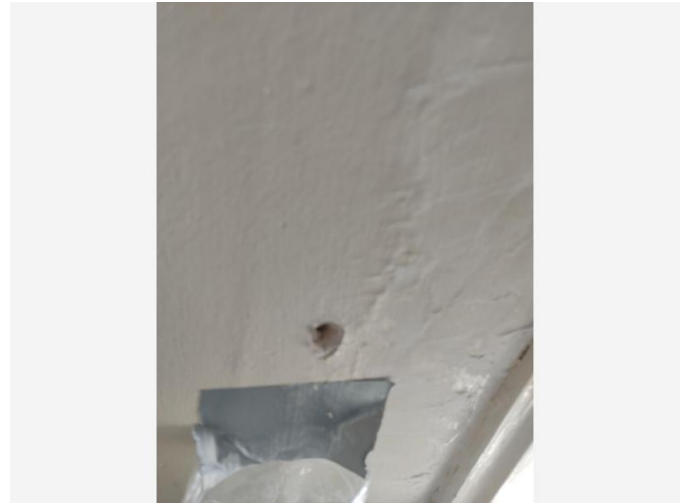
## Fiche 17: Pleister muren

Geen asbest
