# Asbestinventarisatetest

Botermarkt 30, 3290 Diest

Attestnummer : 20240710-000043.000

Uitgegeven op : 10.07.2024

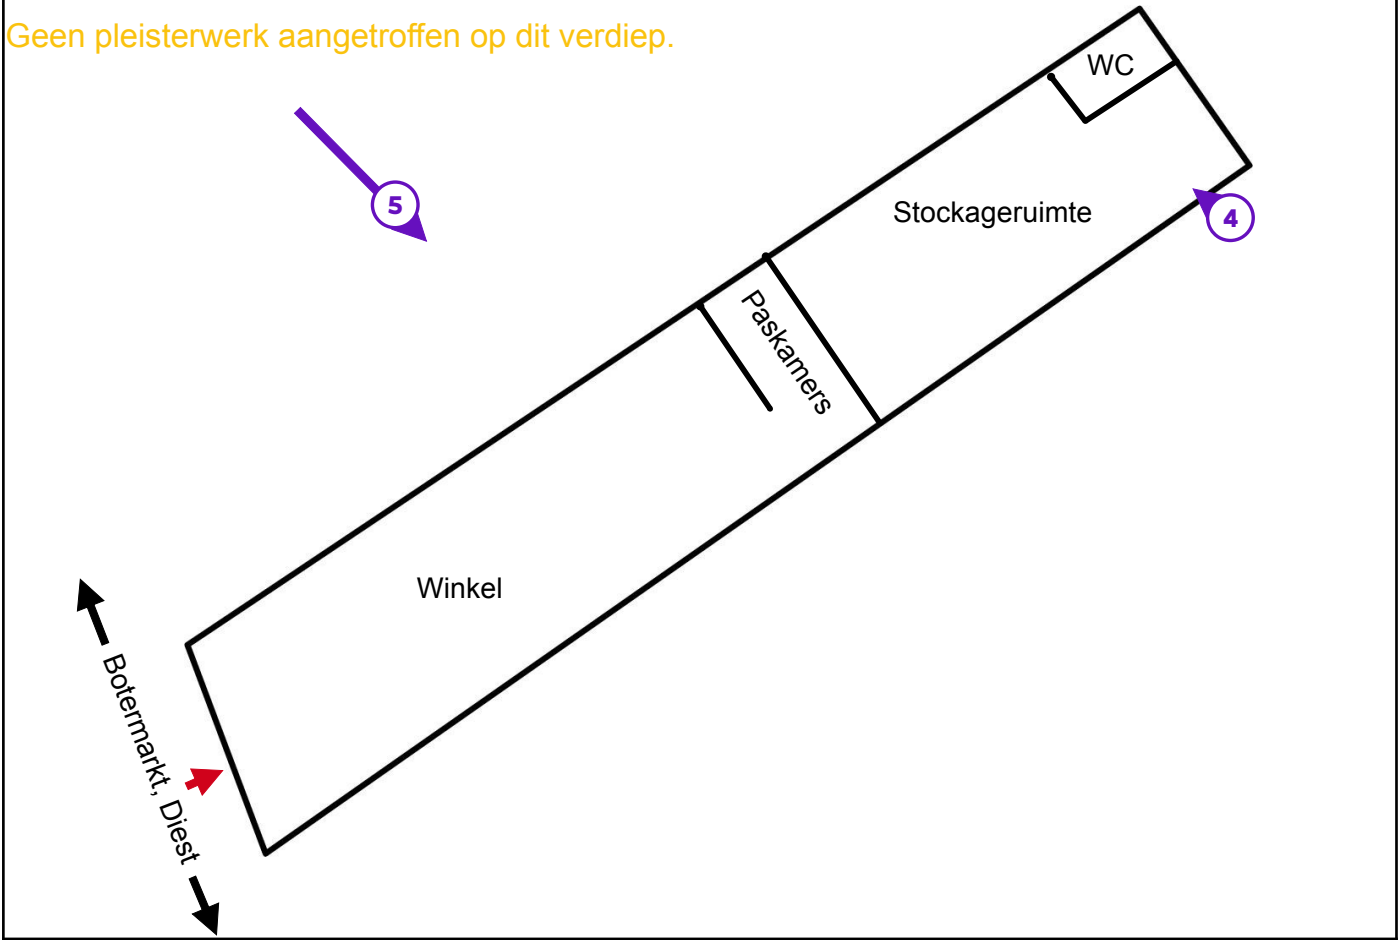
# Plan 1.1: Handelspand gelijkvloers

Geen pleisterwerk aangetroffen op dit verdiep.

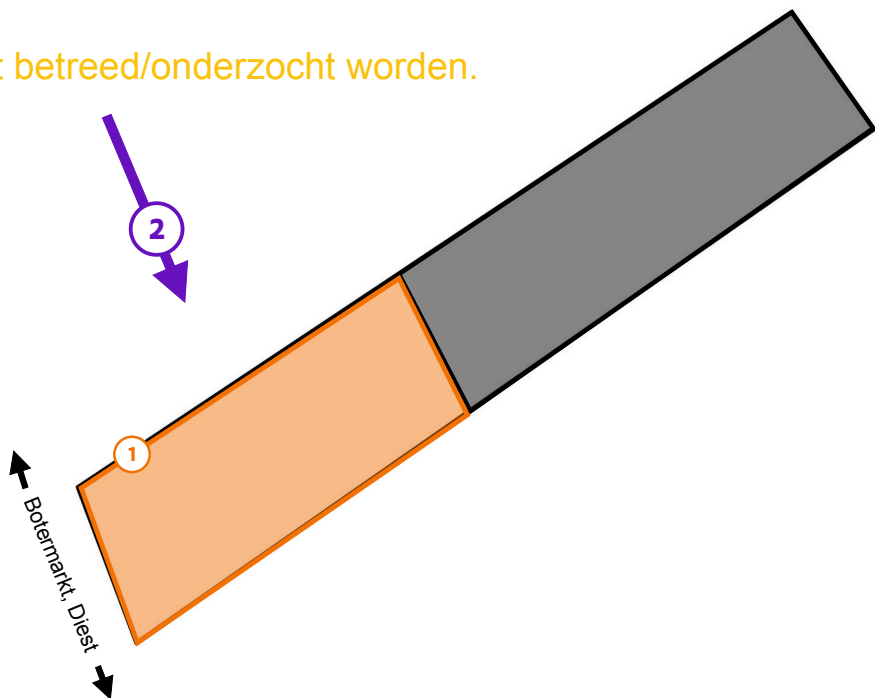
# Plan 1.3: Ahndelspand +2/ zolder

Deze verdieping kon niet betreed/onderzocht worden.

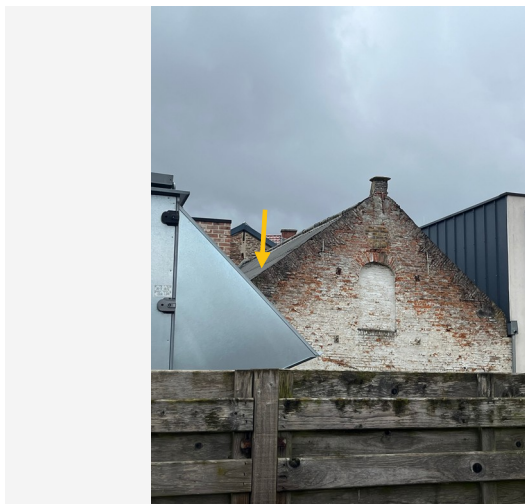
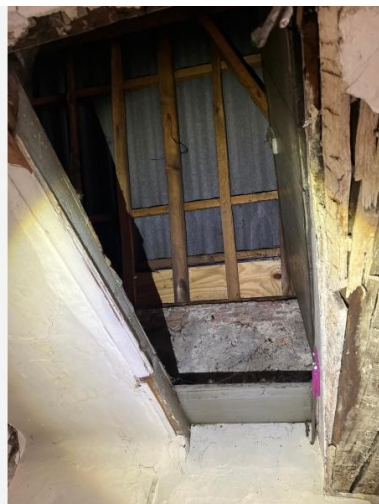
Overzichtsfoto

Detailfoto

| Eindbeoordeling materiaalrisico | Verhoogd materiaalrisico en/of verhoogde kans op vezelvrijgave |

| Asbestsoort (vezeltype) | Alleen chrysotiel |
| Asbestconcentratie | Laag (< 50%) |
| Afschermingsgraad van het gehele materiaal | Geheel of deels (ook) vrij aan de binnenlucht |
| Toestand van het materiaal | Matig beschadigd, matig verweerd |

| Beschrijving | A3 - Golfplaten dakbedekking |
| Hoeveelheid (oppervlakte - aantal) | <ul style="list-style-type: none"><li>• 140,00 m<sup>2</sup> - 1 stuk</li></ul> |

Het asbestmateriaal valt onder de mijlpaal van 2034.

- Zorg voor een veilig beheer. Vermijd het beschadigen van het asbestmateriaal. Controleer de toestand jaarlijks op wijzigingen.
- Verwijder dit asbestmateriaal zo snel mogelijk. Volg de toestand goed op.

- Eenvoudige handelingen: mag via doe-het-zelf of door werknemer(s) met opleidingsattest eenvoudige handelingen  
De golfplaten elk in 1 stuk verwijderen zonder te breken of beschadigen, door een voor een voorzichtig los te schroeven. Vooraf het materiaal fixeren. Zorg voor gepaste persoonlijke beschermingsmiddelen: minimaal FFP3 mondkapje en indien nodig Tyvec overall (minimaal Cat III type 5/6) en handschoenen.

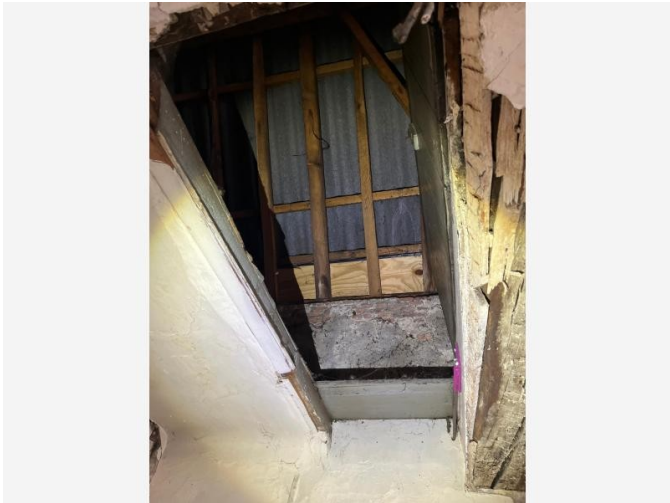
Situeringsfoto

**Reden:** Er is geen volledige risicobeoordeling mogelijk

**Uitleg van de asbestdeskundige:** Doordat de ladder niet meegenomen kon worden op het 1ste verdiep en de zolderverdieping geen vaste trap/zoldertrap heeft, kon logischerwijs de zolderverdieping niet betreden en onderzocht worden.

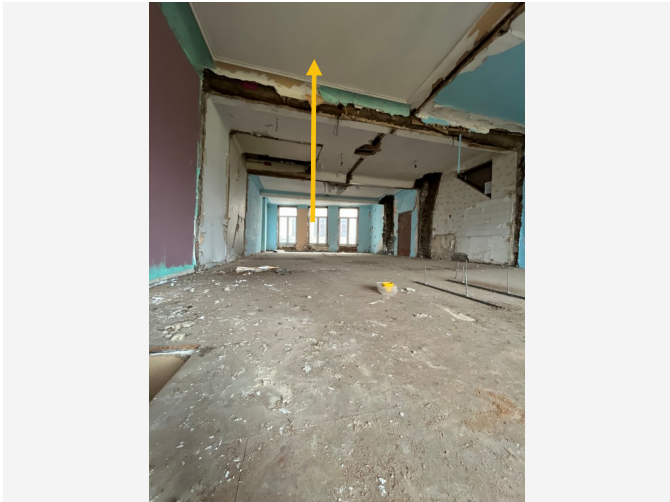
## Fiche 3: Plafondpleister 1ste verdieping kon niet bemonsterd worden

Het luik waardoor de 1ste verdieping moest betreden worden was niet groot genoeg om de ladder mee door te nemen (zie fotoreportage). hierdoor kon het (eventueel) plafondpleisterwerk niet bemonsterd worden.

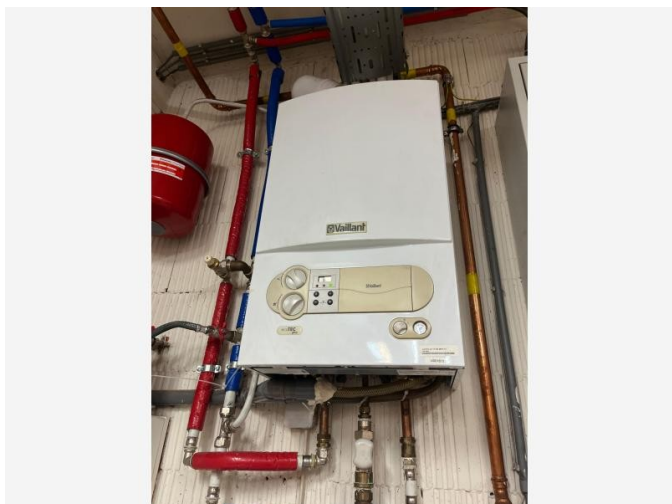
BOuwjaar 2009 --> Niet asbestverdacht

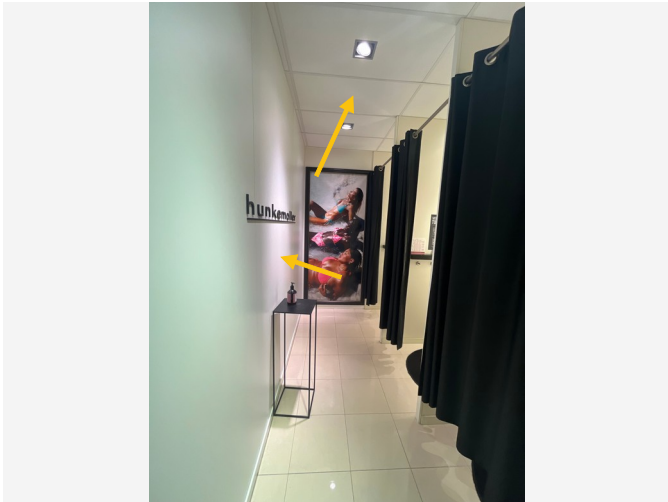
## Fiche 5: Gelijkvloers – Geen pleisterwerk (zowel wanden als plafonds)

Op het gelijkvloers werd geen pleisterwerk aangetroffen.

De wanden waren ofwel afgewerkt met gyproc/plaatmateriaal of niet bepleisterd.

de plafonds waren verlaagd met systeemplafond, hierboven werd ook geen pleisterwerk aangetroffen.

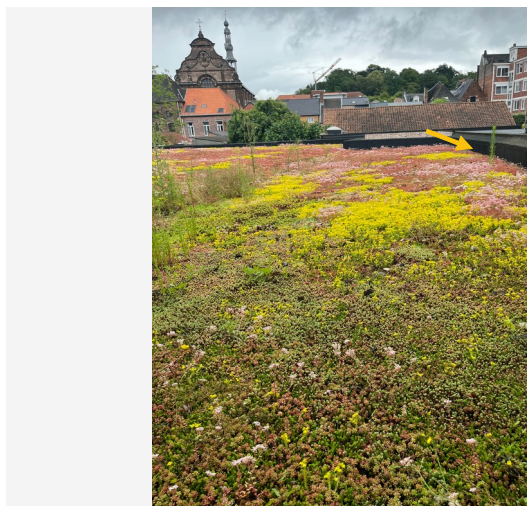
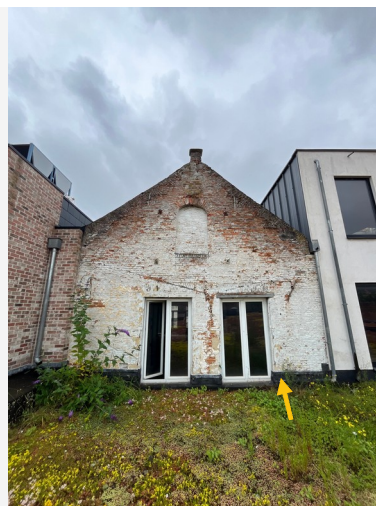
Geen asbest

| Beschrijving | A2 - Roofing dakbedekking plat dak |
| Opmerking | Negatief resultaat van de staalname van roofing doet enkel uitspraak over de toplaag en heeft geen betrekking op onderliggende lagen. Om een volledig beeld te krijgen over de volledige dakbedekking van het plat dak is een destructief onderzoek noodzakelijk. |

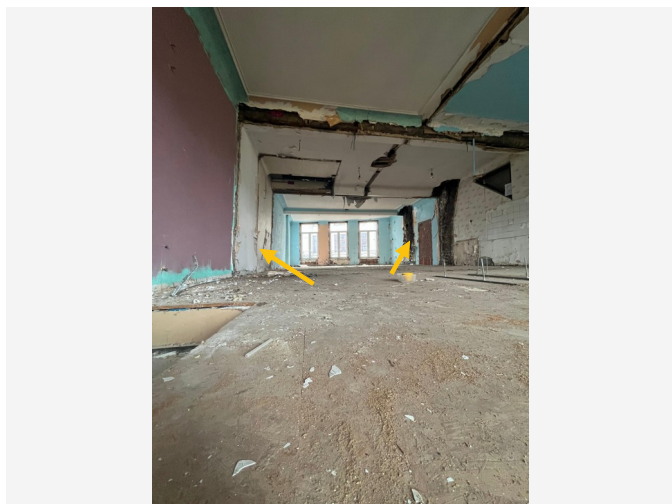
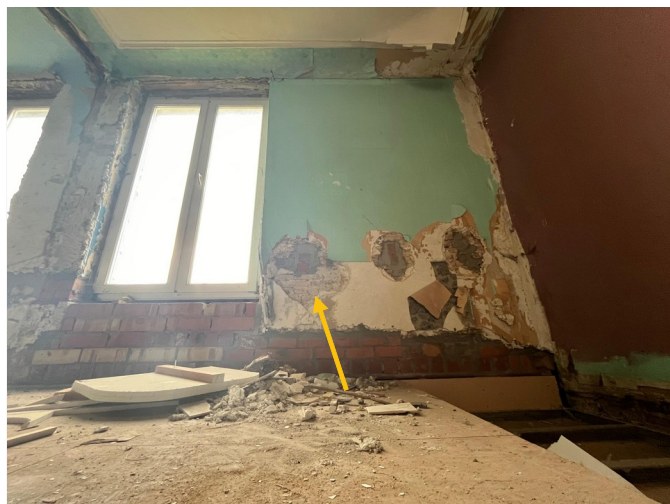
## Fiche 7: A1 - Pleisterwerk wanden

Geen asbest

| Opmerking | Er werd enkel pleisterwerk aangetroffen aan de wanden van het 1ste verdiep, dit verdiep is 1 grote open ruimte waardoor het aftoetsen van verschillende ruimtes zoals aangegeven in het inspectieprotocol moeilijk is. hier werd een mengstaal genomen van drie puntmonsters verspreid over het verdiep. |
