# Asbestinventarisat attest

De Warande 96, 3945 Tessenderlo-Ham

Attestnummer : 20250314-000340.000

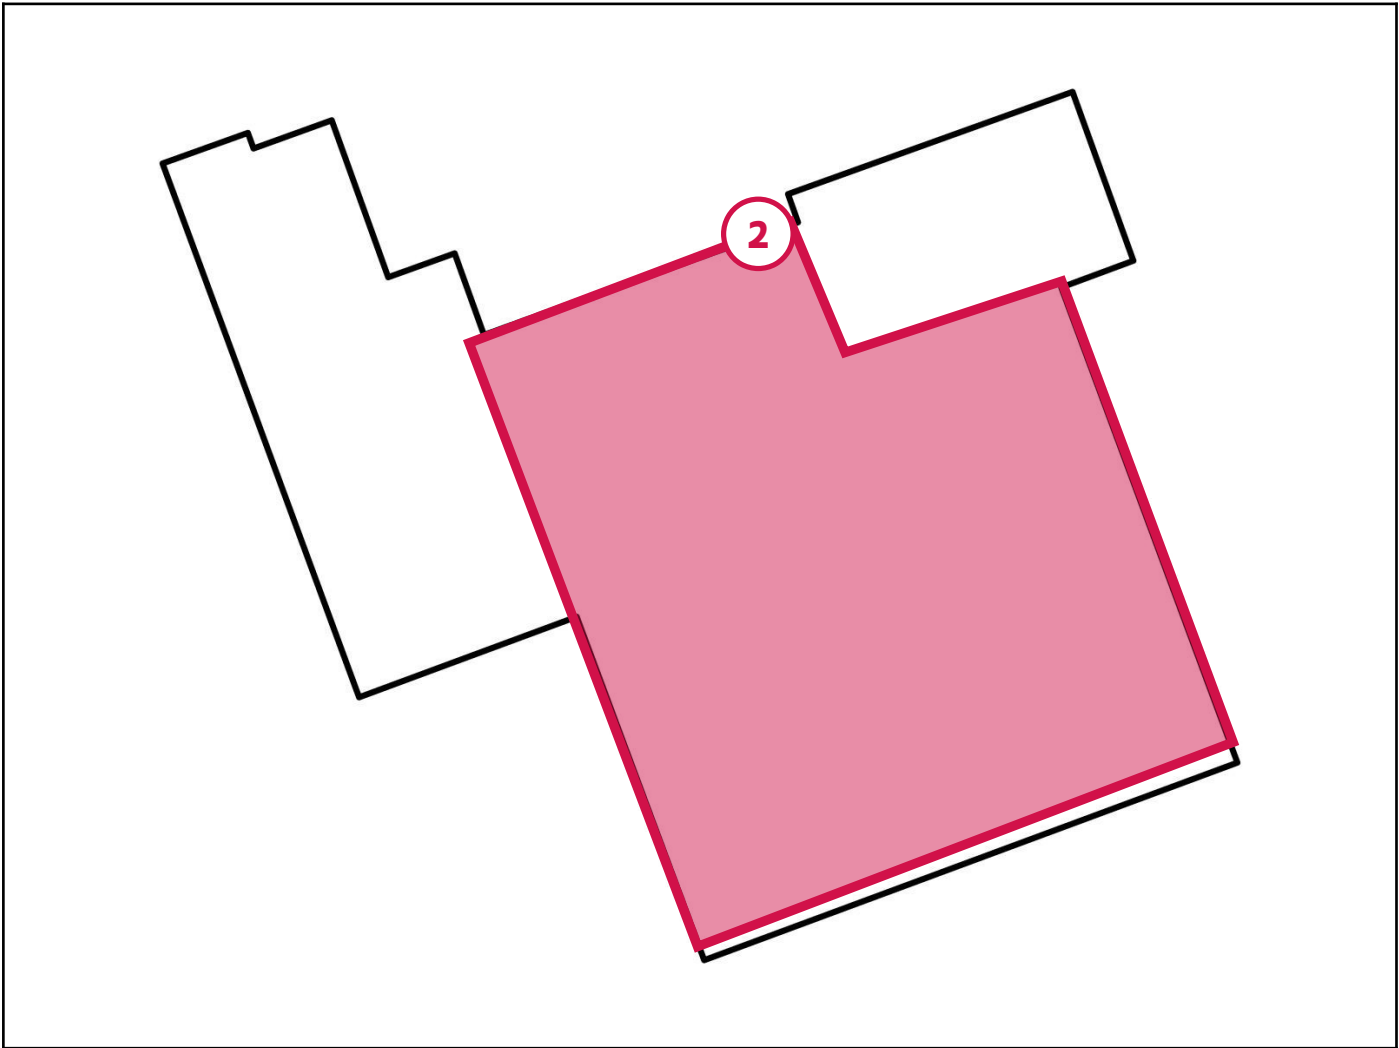
# Plan 1.1: Woning plan

| Beschrijving | Type | Actie |
|---|---|---|
| 2. Dakleien | Asbestmateriaal | Dringend verwijderen |

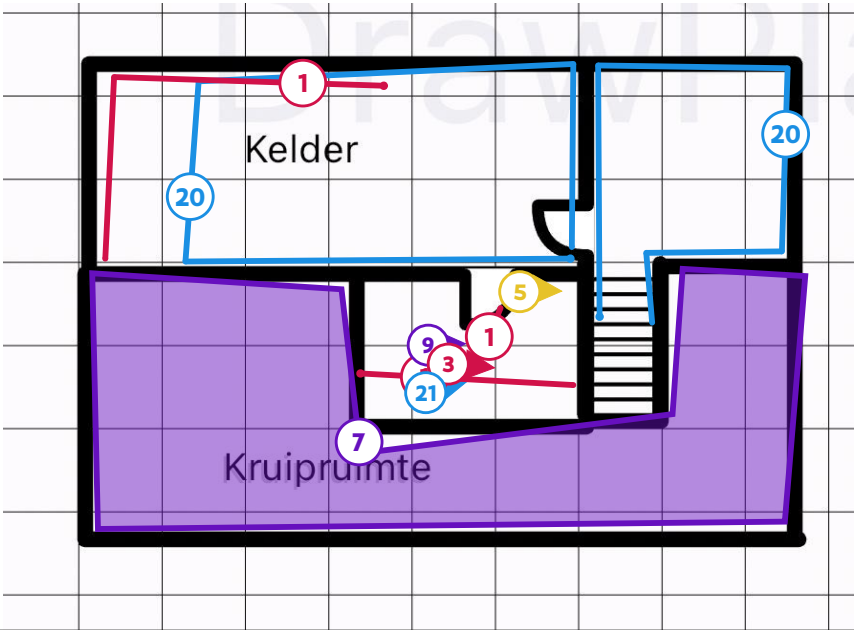
# Plan 1.4: Kelder

| Beschrijving | Type | Actie |
|---|---|---|
| 1. Leidingisolatie: verdacht (staalname). | Asbestmateriaal | Dringend verwijderen |
| 3. Plaat cv-ketel (met staalname). | Asbestmateriaal | Dringend verwijderen |
| 5. Bakeliet toep.(schakelaars-stopcontact.-verdeel dozen) | Asbestmateriaal | Zorgvuldig beheren |

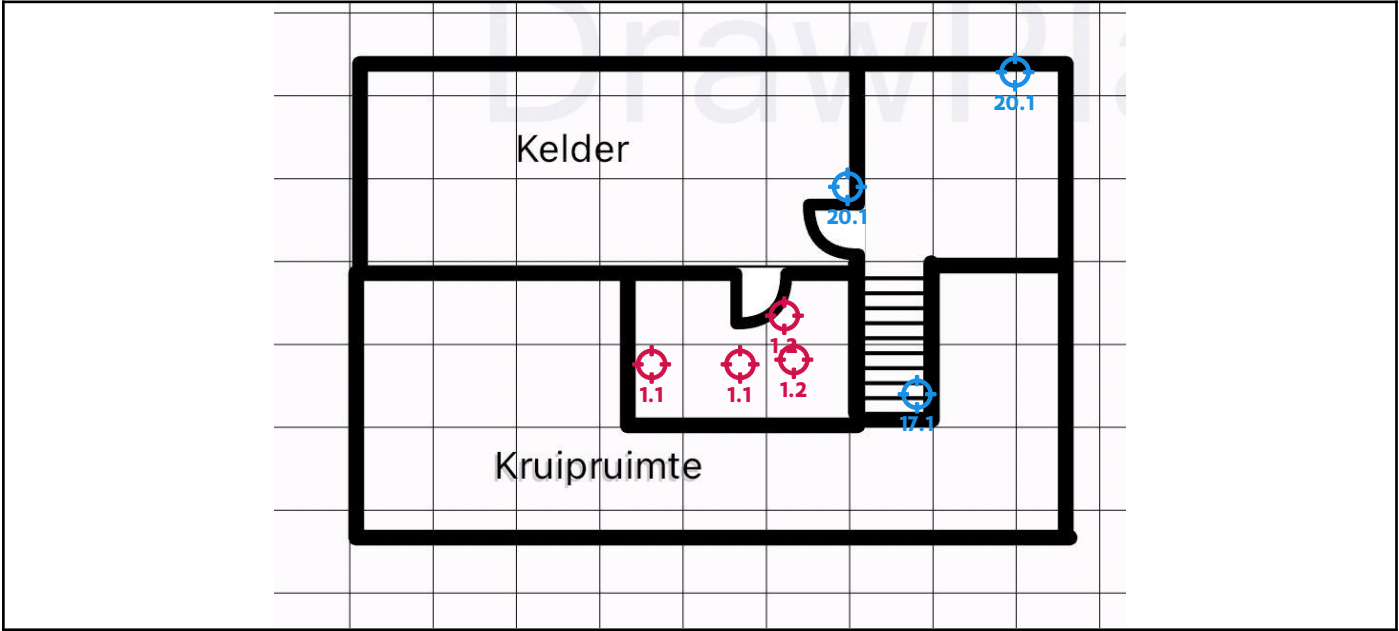
# Plan 1.6: Kelder

| Beschrijving | Type | Actie |
|---|---|---|
| 1. Leidingisolatie: verdacht (staalname). | Asbestmateriaal | Dringend verwijderen |
| 1.1 Code: 7 recht | Mengmonster | - |
| 1.2 Code: 8 bocht | Mengmonster | - |

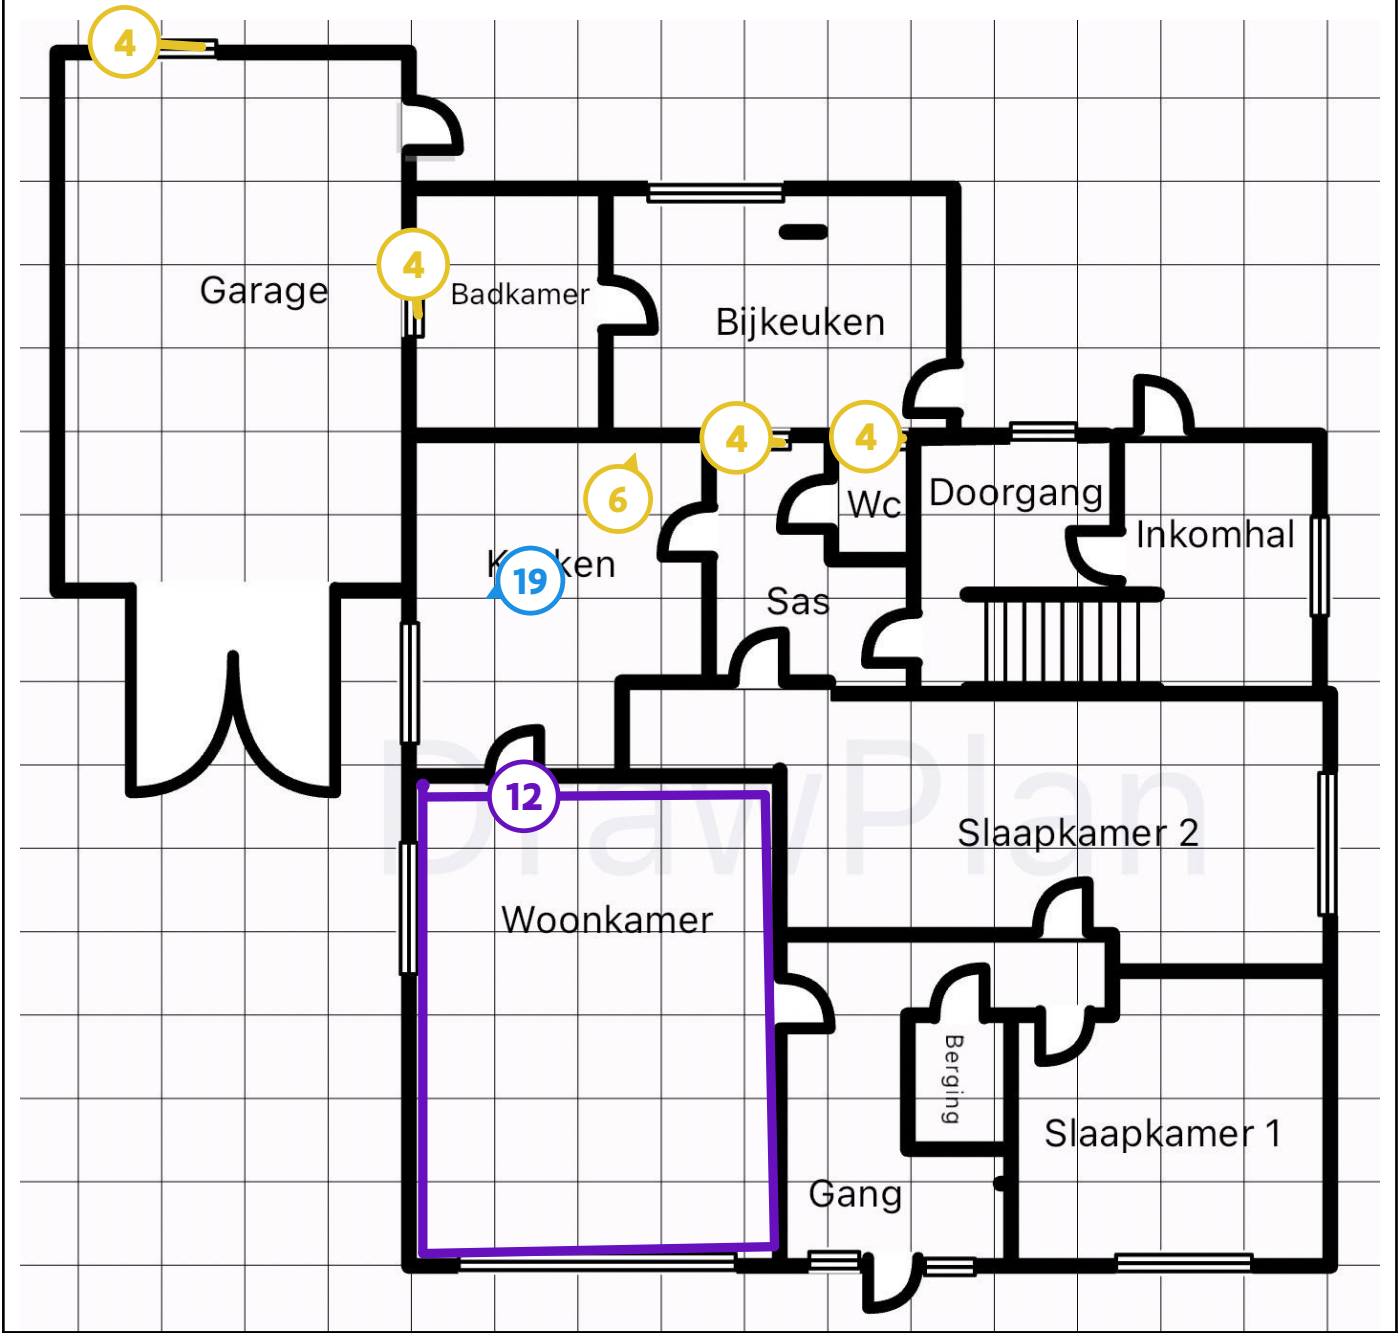
# Plan 1.9: Gelijkvloers

| Beschrijving | Type | Actie |
|---|---|---|
| 4. Stopverf (visueel vastgesteld) | Asbestmateriaal | Zorgvuldig beheren |

| 6. Bakelieten radiatorknoppen | Asbestmateriaal | Zorgvuldig beheren |

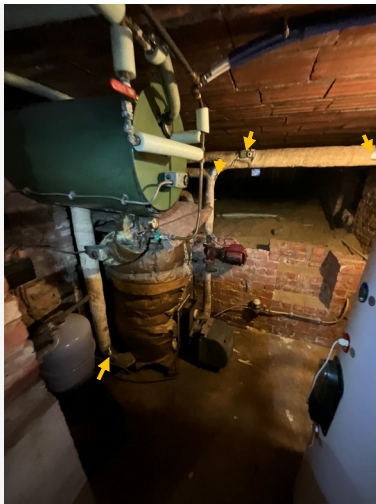
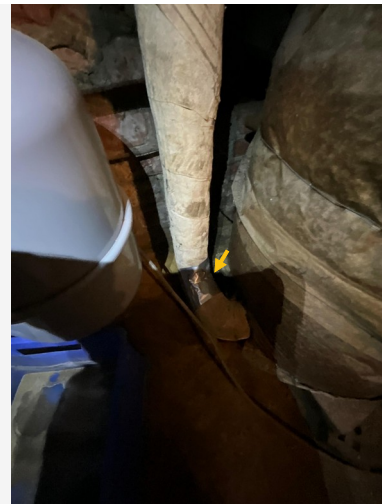
| Eindbeoordeling materiaalrisico | Hoog materiaalrisico en/of hoge kans op vezelvrijgave |

| Gebondenheid | Categorie 2: niet-hechtgebonden met matrix |
| Asbestsoort (vezeltype) | Amfibool aanwezig, uitgezonderd crocidoliet |
| Asbestconcentratie | Hoog ( $\geq 50\%$ ) |
| Afschermingsgraad van het gehele materiaal | Geheel of deels (ook) vrij aan de binnenlucht |
| Toestand van het materiaal | Zwaar beschadigd, zwaar verweerd |

| # | Type | Referentie | Resultaat |
|---|---|---|---|
| 1.1 | Mengmonster | 7 recht | Amosiet |
| 1.2 | Mengmonster | 8 bocht | Amosiet |

| Beschrijving | Leidingisolatie: verdacht (staalname). |

**Dringend verwijderen**

- Scherm in afwachting van verwijdering het asbestmateriaal af van luchtstromingen en verstoring: bijvoorbeeld door het te verpakken, te fixeren, af te dekken, signalisatie - afbakening aan te brengen, ...

- Hermetische zone (erkend asbestverwijderaar)  
Toepassing mag niet door doe-het-zelf of opgeleid aannemer 8 basis asbest verwijderd worden!

HZ Erkend asbestverwijderaar : Gipsisolatie wordt losgesneden van dragermateriaal (leiding), asbesthoudend gips zal gemakkelijk verbrokkelen en is losgebonden. Om geen asbestvezels te verspreiden naar de omgeving, dient dit in hermetische zone verwijderd te worden.

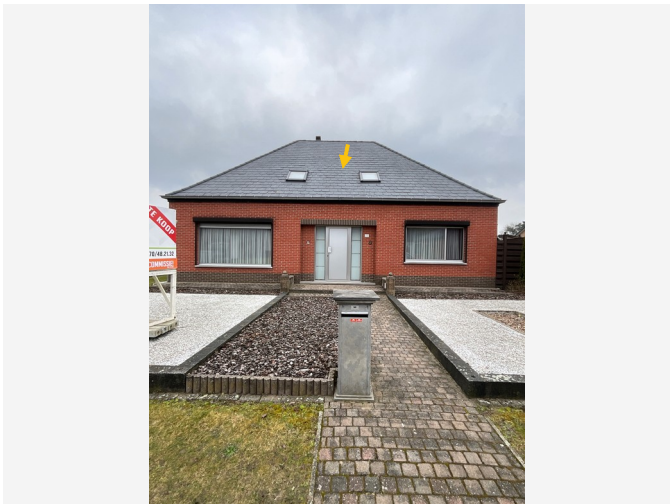
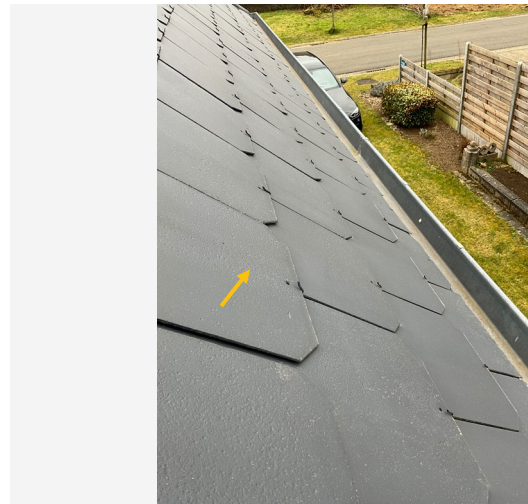
| Opmerking | De leien zijn visueel en volgens expertise als asbestverdacht beschouwd. De vermelde oppervlaktes, diktes en volumes betreffen een beredeneerde schatting. Er worden geen rechten verleend aan deze oppervlaktes/diktes/volumes. |

**Dringend verwijderen**

- Verwijder dit asbestmateriaal zo snel mogelijk. Volg de toestand goed op.
- Hemelwater dat afspoelt van asbestcement daken of gevels kan asbestdeeltjes bevatten. Gebruik het enkel voor gesloten circuits (bv. spoelen toiletten). Reinig na het vervangen van het dak of de gevel de dakgoten en regenwaterput of -ton om asbesthoudend sediment of slib te verwijderen
- Voer bijkomende staalname(s) uit.

- Eenvoudige handelingen: mag via doe-het-zelf of door werknemer(s) met opleidingsattest eenvoudige handelingen  
EH via doe-het zelf Standaard dragen van de nodige wegwerp beschermingsmiddelen FFP 3 masker , handschoenen en tyvec CAT III type 5-6

Indien mogelijk de ondervloer afdekken , leien voorzichtig verwijderen, extra fixeren, niet breken , niet gooien, onmiddellijk verpakken of voorzichtig in container met asbest bag plaatsen.

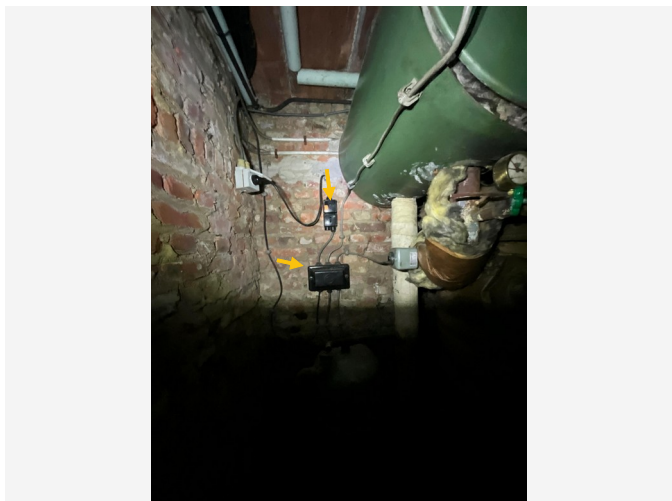
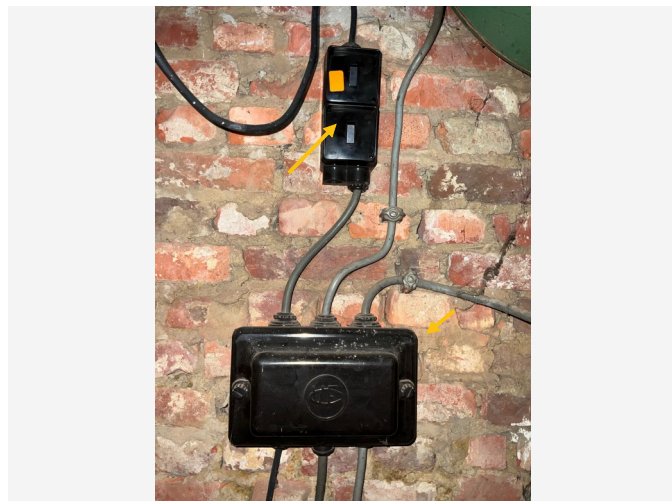
## Fiche 5: Bakeliet toep.(schakelaars-stopcontact.-verdeel dozen)

| Opmerking | <p>aantal stuks X , de toepassingen zijn aanwezig op verschillende plaatsen in de woning</p> <p>Het is moeilijk te bepalen of de bakeliettoepassingen in de woning ook effectief asbesthoudend zijn (het kan ook gaan om de asbestvrije variant).</p> <p>Er werd geen monster genomen o.w.v. beschadiging aan een elektrisch gerelateerde toepassing, extra controle bij verwijdering van het verdacht materiaal.</p> |
