# Asbestinventarisatetest

Mechelsesteenweg 168A, 3020 Herent

Attestnummer : 20241126-000351.000

Uitgegeven op : 26.11.2024

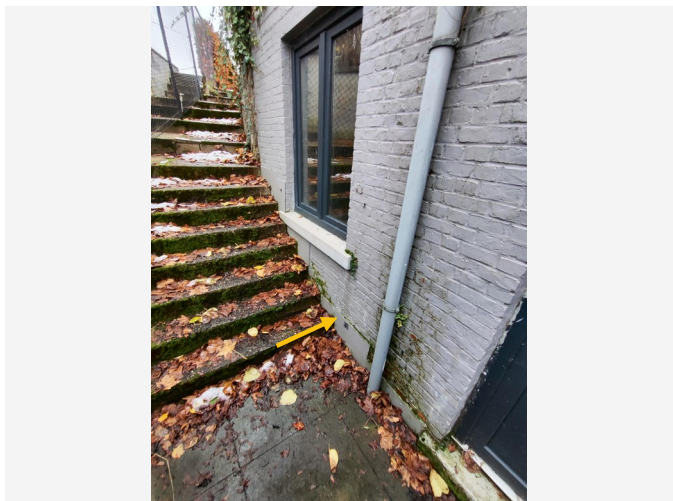
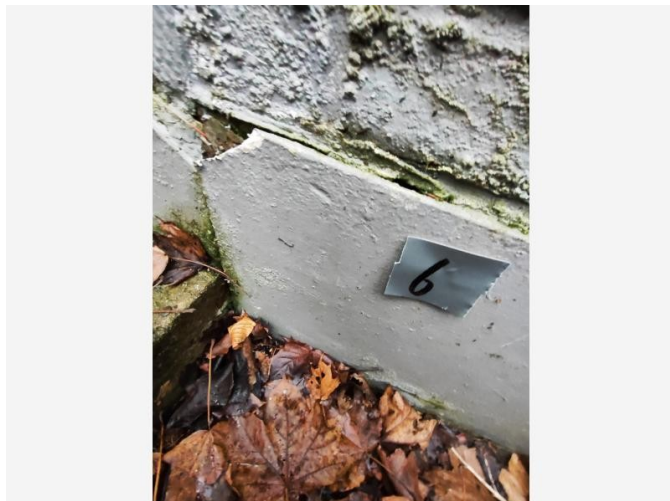
Het asbestmateriaal valt onder de mijlpaal van 2034.

Verwijderen

Eindbeoordeling materiaalrisico	Zeer laag materiaalrisico en/of zeer lage kans op vezelvrijgave
---------------------------------	---

Gebondenheid	Categorie 1: hechtgebonden in oorsprong
Asbestsoort (vezeltype)	Alleen chrysotiel
Asbestconcentratie	Laag (< 50%)
Afschermingsgraad van het gehele materiaal	Niet stootvaste afscherming
Toestand van het materiaal	Licht beschadigd, licht verweerd. Intact calciumsilicaatmateriaal of categorie III 'gebondenheid'

#	Type	Referentie	Resultaat
1.1	Puntmonster	6	Chrysotiel

Beschrijving	Cement platen / leien tegen buitengevel kelder gelijkvloers
Omgeving	Buiten
Primaire drager	Wand buitenschil
Asbestmateriaal	Dak- en gevelbekleding - Plaat
Bindmiddel van asbestmateriaal	Cement
Gebondenheid op basis van bindmiddel	Hecht
Hoeveelheid (oppervlakte - dikte - aantal)	<ul style="list-style-type: none"><li>• 2,00 m<sup>2</sup> - 1,00 cm - 1 stuk</li></ul>
Totaal volume	0,02 m <sup>3</sup>
Eenvoudig bereikbaar	Ja
Bevestigingswijze	<ul style="list-style-type: none"><li>• Geklemd</li><li>• Verlijmd, ingegoten, versmeerd</li></ul>
Identificatiemethode	Vaststelling met monstername
Destructieve handeling voor identificatie	Nee
Opmerking	<p>Er werd een staal genomen aan een uitstekend stuk waardoor de waterdichtheid niet in het gedrang komt.</p> <p>De vermelde oppervlaktes, diktes en volumes betreffen een beredeneerde schatting. Er worden geen rechten verleend aan deze oppervlaktes/diktes/volumes.</p>

- Zorg voor een veilig beheer. Vermijd het beschadigen van het asbestmateriaal. Controleer de toestand jaarlijks op wijzigingen.

- Eenvoudige handelingen: mag via doe-het-zelf of door werknemer(s) met opleidingsattest eenvoudige handelingen  
EH via doe-het zelf Standaard dragen van de nodige wegwerp beschermingsmiddelen FFP 3 masker , handschoenen en tyvec CAT III type 5-6

Indien mogelijk de ondervloer afdekken , leien voorzichtig verwijderen, extra fixeren, niet breken , niet gooien, onmiddellijk verpakken of voorzichtig in container met asbest bag plaatsen.

Indien leien in slechte staat zijn en kans bestaat op breken : Eenvoudige handeling opgeleid personeel , alle werknemer(s) moeten wel beschikken over een opleidingsattest eenvoudige handelingen 8u

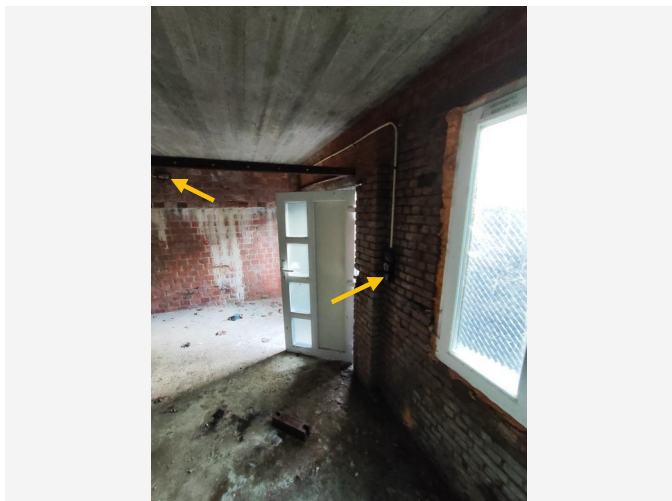
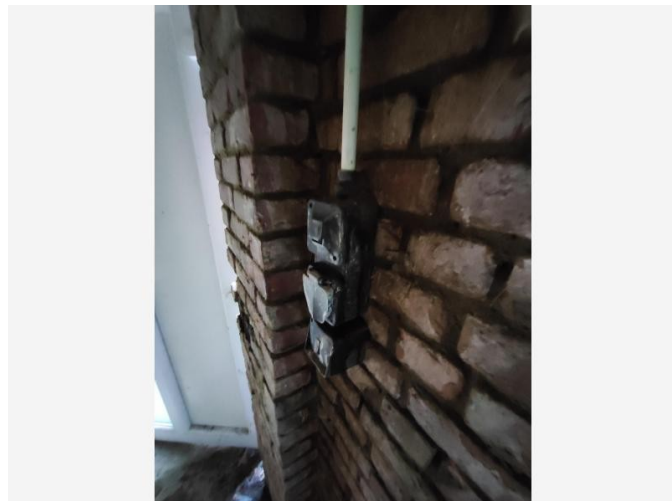
Het asbestmateriaal valt onder de mijlpaal van 2040.

Zorgvuldig beheren

Eindbeoordeling materiaalrisico	Laag materiaalrisico en/of verlaagde kans op vezelvrijgave
---------------------------------	--

Gebondenheid	Categorie 1: hechtgebonden in oorsprong
Asbestsoort (vezeltype)	Crocidoliet aanwezig
Asbestconcentratie	Laag (< 50%)
Afschermingsgraad van het gehele materiaal	Geheel of deels (ook) vrij aan de binnenlucht
Toestand van het materiaal	Onbeschadigd, niet verweerd

Beschrijving	Bakeliet toep.(schakelaars-stopcontacten-verdeeldozen)
Omgeving	Binnen
Primaire drager	Communicatie en elektrische infrastructuur en uitrusting
Asbestmateriaal	Plaat, paneel, tablet - Type Bakeliet
Bindmiddel van asbestmateriaal	Kunststof of -hars
Gebondenheid op basis van bindmiddel	Hecht
Hoeveelheid (oppervlakte - dikte - aantal)	<ul style="list-style-type: none"> <li>• 1,60 m<sup>2</sup> - 10,00 cm - 1 stuk</li> </ul>
Totaal volume	0,16 m <sup>3</sup>
Eenvoudig bereikbaar	Ja
Bevestigingswijze	<ul style="list-style-type: none"> <li>• Geschroefd</li> </ul>
Identificatiemethode	Vaststelling zonder monsternamen
Destructieve handeling voor identificatie	Nee
Opmerking	<p>aantal stuks 16 , de toepassingen zijn aanwezig op verschillende plaatsen in de woning</p> <p>Het is moeilijk te bepalen of de bakeliettoepassingen in de woning ook effectief asbesthoudend zijn (het kan ook gaan om de asbestvrije variant).</p> <p>Er werd geen monster genomen o.w.v. beschadiging aan een elektrisch gerelateerde toepassing, extra controle bij verwijdering van het verdacht materiaal.</p>

- Zorg voor een veilig beheer. Vermijd het beschadigen van het asbestmateriaal. Controleer de toestand jaarlijks op wijzigingen.

- Eenvoudige handelingen: mag via doe-het-zelf of door werknemer(s) met opleidingsattest eenvoudige handelingen  
Schakelaars, stopcontacten en andere gelijkaardige toepassingen kunnen eenvoudig losgeschroefd worden --> EH doe-het-zelf.

Standaard dragen van de nodige wegwerp beschermingsmiddelen FFP 3 masker , handschoenen en tyvec CAT III type 5-6

Verpak in plastic afvalzak en af te voeren naar het containerpark als hechtgebonden asbestafval.

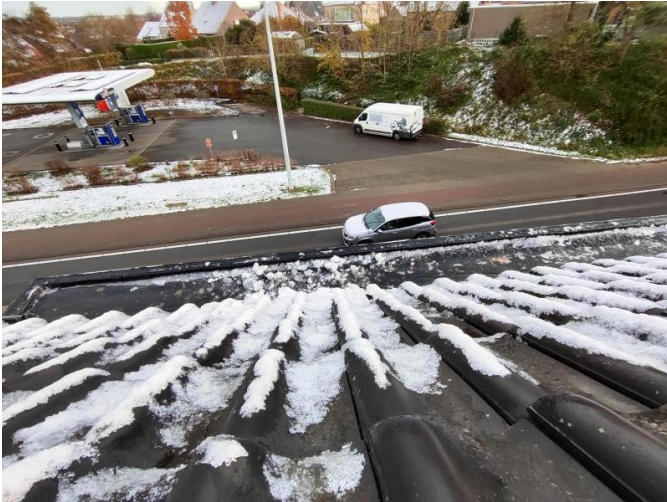
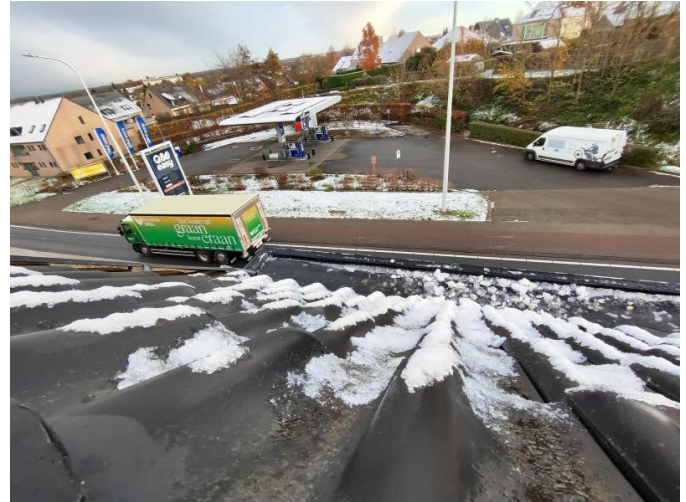
## Fiche 3: Dakgoot roofing (visueel vastgesteld - geen monstername)

Het asbestmateriaal valt onder de mijlpaal van 2040.

Zorgvuldig beheren

Eindbeoordeling materiaalrisico	Laag materiaalrisico en/of verlaagde kans op vezelvrijgave
---------------------------------	--

<b>Gebondenheid</b>	Categorie 1: hechtgebonden in oorsprong
<b>Asbestsoort (vezeltype)</b>	Alleen chrysotiel
<b>Asbestconcentratie</b>	Laag (< 50%)
<b>Afschermingsgraad van het gehele materiaal</b>	Geheel of deels vrij aan de buitenlucht
<b>Toestand van het materiaal</b>	Licht beschadigd, licht verweerd. Intact calciumsilicaatmateriaal of categorie III 'gebondenheid'

Beschrijving	Dakgoot roofing (visueel vastgesteld - geen monstername)
Omgeving	Buiten
Primaire drager	Infrastructuur hemelwater (opvang en afvoer)
Asbestmateriaal	Dak- en gevelbekleding - Roofing
Bindmiddel van asbestmateriaal	Bitumen (roofing, teer, asfalt)
Gebondenheid op basis van bindmiddel	Hecht
Hoeveelheid (oppervlakte - aantal)	<ul style="list-style-type: none"> <li>• 4,00 m<sup>2</sup> - 1 stuk</li> </ul>
Totale oppervlakte	4,00 m <sup>2</sup>
Eenvoudig bereikbaar	Ja
Bevestigingswijze	<ul style="list-style-type: none"> <li>• Verlijmd, ingegoten, versmeerd</li> </ul>
Identificatiemethode	<p>Vaststelling zonder monstername</p> <p>Motivatie: Onderzoeksbepmerking verhinderde monstername</p>
Destructieve handeling voor identificatie	Nee
Opmerking	<p>Volgens het inspectieprotocol is een monstername van roofing verplicht om dit te identificeren als niet-asbesthoudend. Omwille van de hoogte (&gt;3,50m) is de dakgoot niet bereikbaar en kon er bijgevolg geen staal genomen worden. De toepassing wordt in de databank als asbestverdacht beschouwd. Het is aangewezen om extra controle uit te voeren bij eventuele dakrenovatiewerken. De vermelde oppervlaktes, diktes en volumes betreffen een beredeneerde schatting. Er worden geen rechten verleend aan deze oppervlaktes/diktes/volumes.</p>

- Zorg voor een veilig beheer. Vermijd het beschadigen van het asbestmateriaal. Controleer de toestand jaarlijks op wijzigingen.
- Voer bijkomende staalname(s) uit.

- Eenvoudige handelingen: mag via doe-het-zelf of door werknemer(s) met opleidingsattest eenvoudige handelingen  
EH doe-het zelf en/of opgeleid aannemer (tenzij de roofing zijn bindingssterkte verloren is)  
Volgens de richtlijnen in de Codex Welzijn op het Werk, boek VI titel 3 asbest, mag hechtgebonden asbest die beschadigd is of waarbij er vrije vezels zichtbaar zijn en die verwerkt is in een buitentoepassing via de methode van eenvoudige handelingen verwijderd worden, indien er geen derden aanwezig zijn en voor

zover de verwijdering geen aanleiding geeft tot een wijziging van de toestand.

Standaard dragen van de nodige wegwerp beschermingsmiddelen FFP 3 masker , handschoenen en tyvec CAT III type 5-6

Gezien het risico op vrijstelling van asbestvezels bij de verwijderingswerken, adviseren wij de werken te laten uitvoeren door een aannemer/medewerker die hiertoe de nodig opleiding heeft gevolgd, en niet via doe-het-zelf.

- Eenvoudige handelingen: enkel door erkend asbestverwijderaar EH erkend saneerder , verwijdering dient te gebeuren volgens de geldende voorschriften en veiligheidsnormen

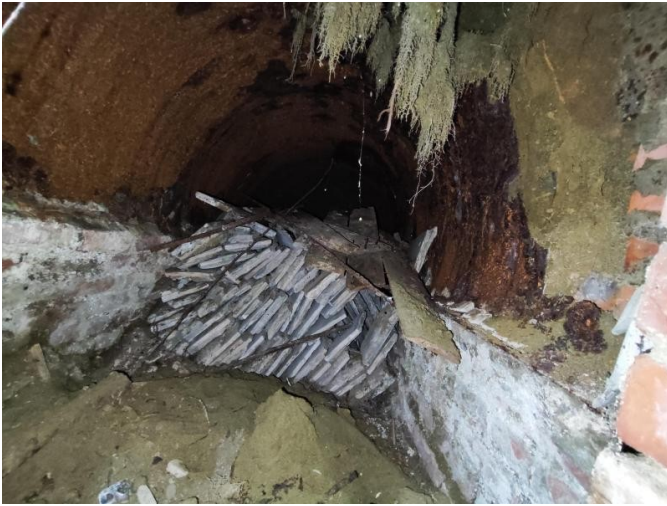
In de achterste ruimte in de kelder gelijkvloers is er een kleine holte dat helemaal volgestapeld is met afgebroken tegels, het was niet mogelijk om deze van dichterbij te inspecteren. Het is aangewezen om bijkomend onderzoek uit te voeren bij renovatiewerken.

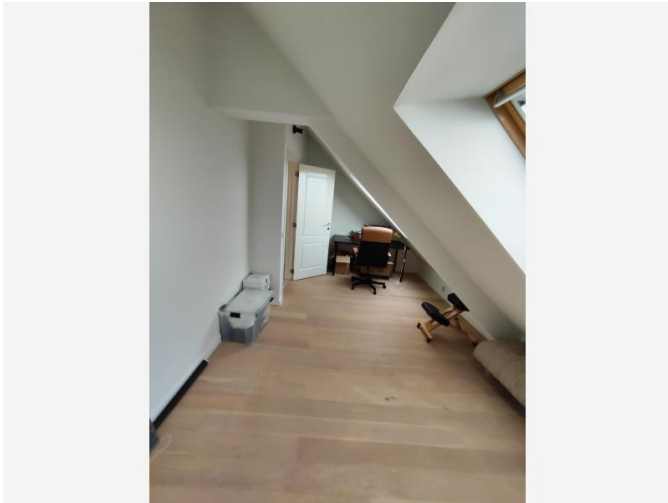
Het is niet gekend of er pleisterwerk aanwezig is achter de valse wanden, te controleren bij werken. Bij renovatiewerken in het oog te houden of er geen asbestverdachte lagen aanwezig zijn.

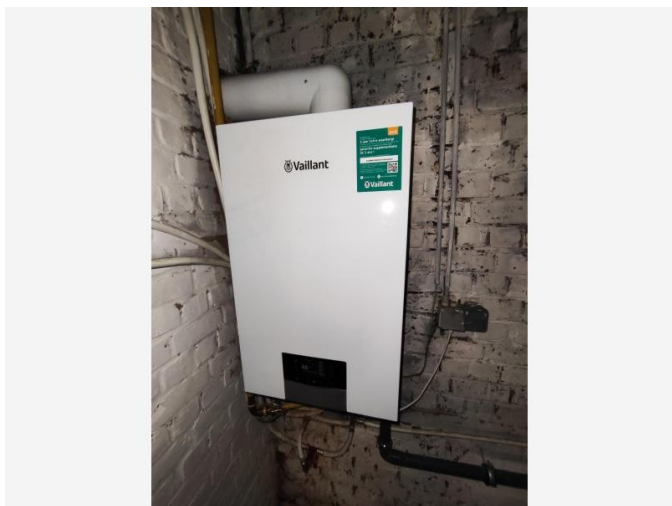
In de kelder gelijkvloers is er een chauffageketel aanwezig, deze werd volgens expertise als niet-asbestverdacht bevonden.

Cv met digitaal scherm van Vaillant, type Ecotec plus. Het was niet duidelijk van welk bouwjaar deze ketel was.

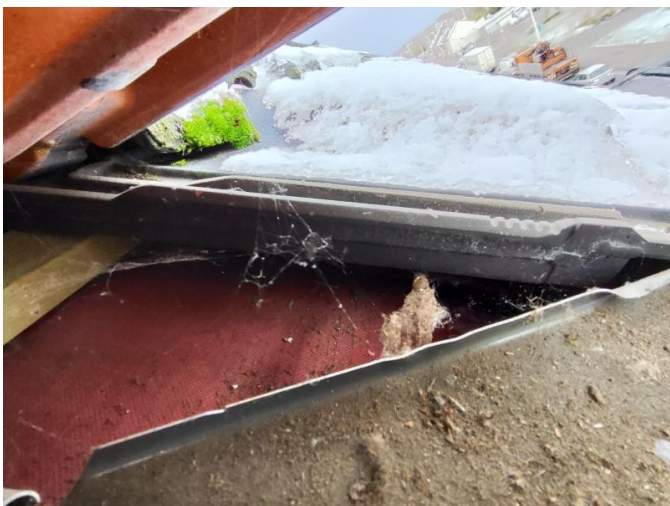
Het onderdak van het hoofddak van de woning kon gecontroleerd worden door via veluxramen enkele dakpannen op te heffen: rode doek zichtbaar.

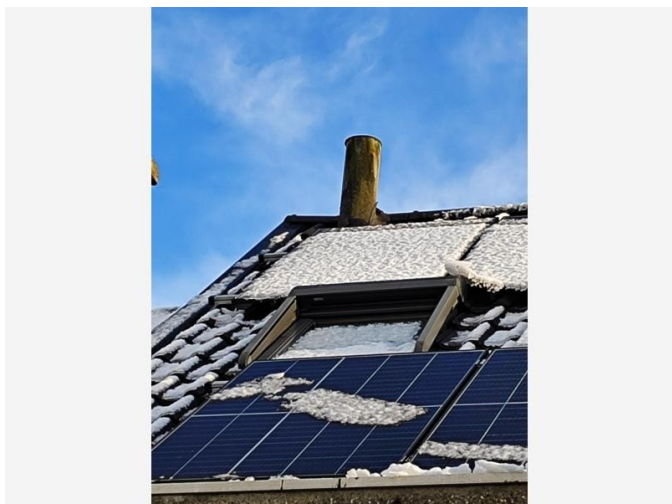
Op het hoofddak is er een schouwbus zichtbaar, vermoedelijk gaat het hier om een metalen schouwbus ipv een cementen bus.

Het is aangewezen om bijkomend onderzoek uit te voeren bij renovatiewerken.

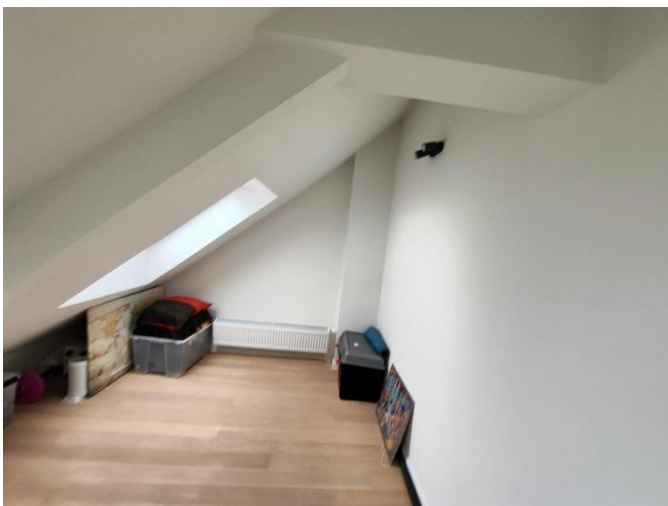
Het is niet gekend of er pleisterwerk aanwezig is onder de valse plafonds, te controleren bij werken. Bij renovatiewerken in het oog te houden of er geen asbestverdachte lagen aanwezig zijn.

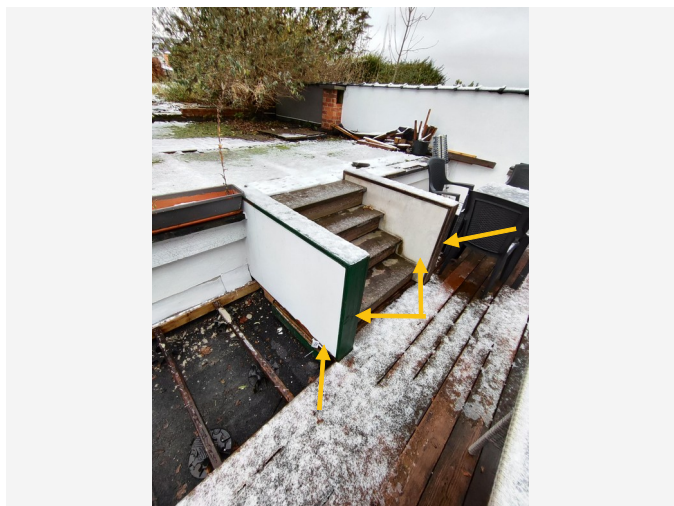
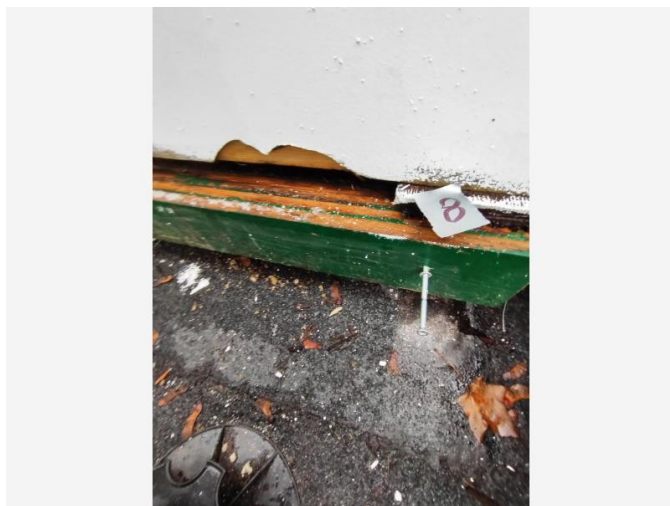
## Fiche 10: Platen tegen trap dakterras

Geen asbest

#	Type	Referentie	Resultaat
10.1	Puntmonster	8	Geen asbest

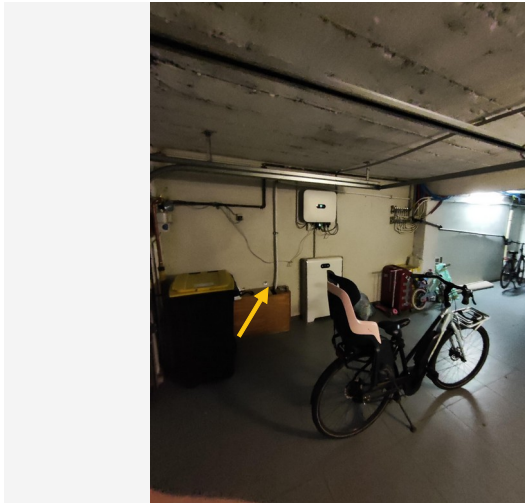
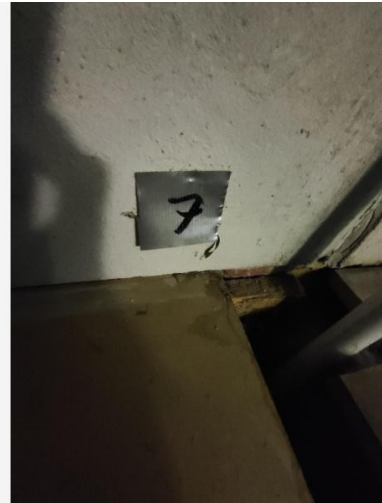
Geen asbest

#	Type	Referentie	Resultaat
11.1	Mengmonster	7	Geen asbest

Beschrijving	Muurcementering in kelder gelijkvloers
Omgeving	Binnen
Primaire drager	Binnenwand
Bindmiddel van materiaal	Cement
Gebondenheid op basis van bindmiddel	Hecht
Hoeveelheid (gewicht - aantal)	<ul style="list-style-type: none"><li>• 100,00 kg - 1 stuk</li></ul>
Totaal gewicht	100,00 kg
Identificatiemethode	Vaststelling met monstername
Destructieve handeling voor identificatie	Nee
Opmerking	De vermelde oppervlaktes, diktes en volumes betreffen een beredeneerde schatting. Er worden geen rechten verleend aan deze oppervlaktes/diktes/volumes.

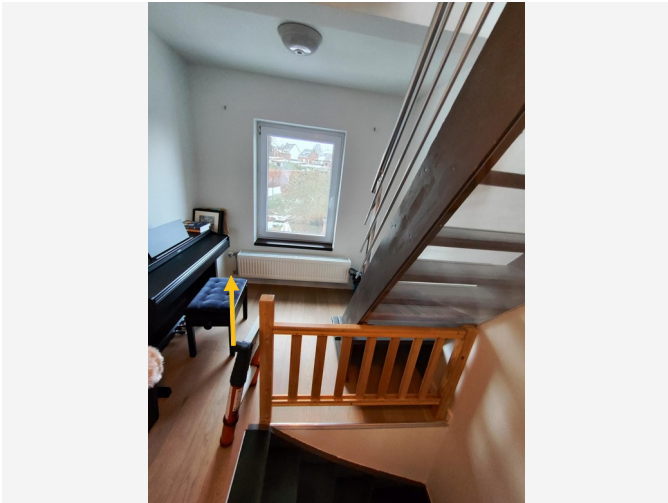
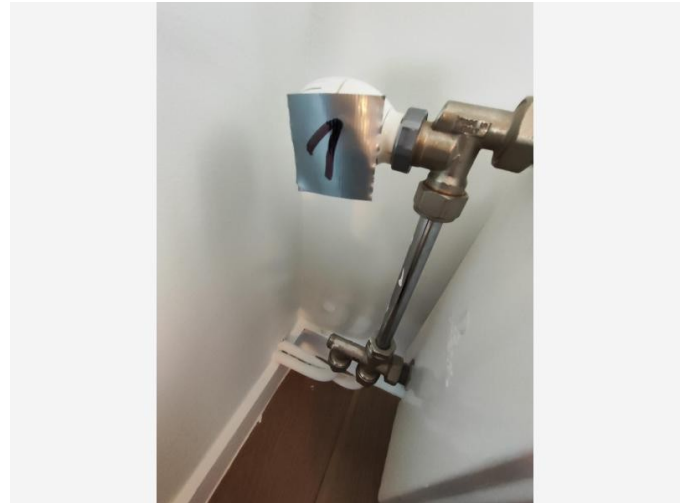
Geen asbest

#	Type	Referentie	Resultaat
12.1	Mengmonster	1	Geen asbest

Beschrijving	Pleisterwerk muur
Omgeving	Binnen
Primaire drager	Binnenwand
Bindmiddel van materiaal	Gips - kalk
Gebondenheid op basis van bindmiddel	Niet-hechtgebonden
Hoeveelheid (oppervlakte - dikte - aantal)	• 220,00 m <sup>2</sup> - 2,00 cm - 1 stuk
Totaal volume	4,40 m <sup>3</sup>
Identificatiemethode	Vaststelling met monsternamen
Destructieve handeling voor identificatie	Nee
Opmerking	<p>Verplichte plaatsen staalnames pleisterwerk vastgelegd volgens het Inspectieprotocol opgesteld door OVAM :</p> <ol style="list-style-type: none"> <li>1. Natte ruimte : keuken</li> <li>2. Traphal : 2de verdiep</li> <li>3. Stookruimte: niet mogelijk, geen muurpleister zichtbaar op het gelijkvloers</li> <li>4. Individuele ruimte : slaapkamer</li> </ol> <p>De vermelde oppervlaktes en volumes betreffen een beredeneerde schatting. Er worden geen rechten verleend aan deze oppervlaktes/volumes. De dikte is een schatting die voorkomt uit de monsterplaatsen en is daarom niet altijd representatief.</p> <p>Overal muurpleister zichtbaar, excl. de valse wanden.</p>

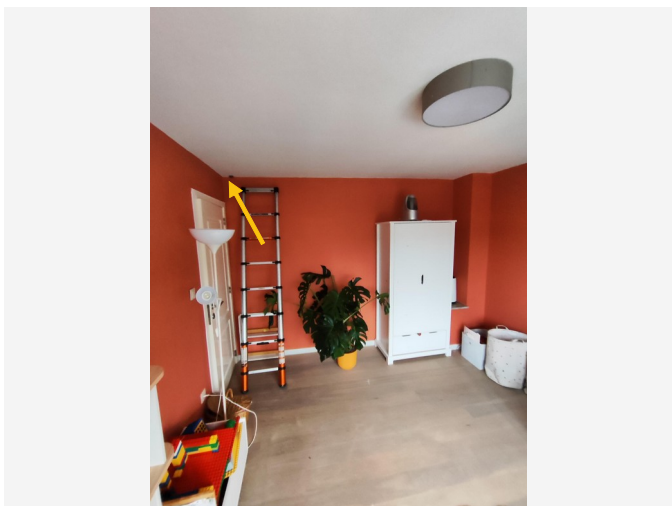
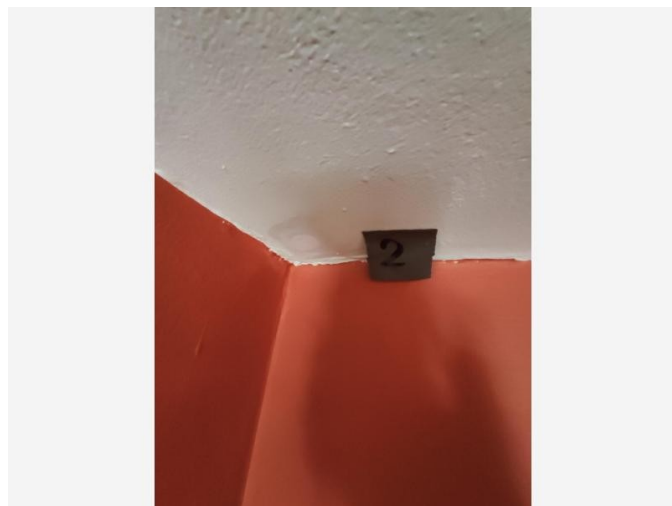
# Fiche 13: Pleisterwerk plafond

Geen asbest

#	Type	Referentie	Resultaat
13.1	Mengmonster	2	Geen asbest

Beschrijving	Pleisterwerk plafond
Omgeving	Binnen
Primaire drager	Plafond
Bindmiddel van materiaal	Gips - kalk
Gebondenheid op basis van bindmiddel	Niet-hechtgebonden
Hoeveelheid (oppervlakte - dikte - aantal)	• 80,00 m <sup>2</sup> - 2,00 cm - 1 stuk
Totaal volume	1,60 m <sup>3</sup>
Identificatiemethode	Vaststelling met monsternamen
Destructieve handeling voor identificatie	Nee
Opmerking	<p>Verplichte plaatsen staalnames pleisterwerk vastgelegd volgens het Inspectieprotocol opgesteld door OVAM :</p> <ol style="list-style-type: none"><li>1. Natte ruimte : badkamer</li><li>2. Traphal : 2de verdiep</li><li>3. Stookruimte: niet mogelijk, geen pleisterwerk zichtbaar aan de cv</li><li>4. Individuele ruimte : slaapkamer</li></ol> <p>De vermelde oppervlaktes en volumes betreffen een beredeneerde schatting. Er worden geen rechten verleend aan deze oppervlaktes/volumes. De dikte is een schatting die voorkomt uit de monsterplaatsen en is daarom niet altijd representatief.</p> <p>Overal plafondpleister zichtbaar, excl. de valse plafonds.</p>

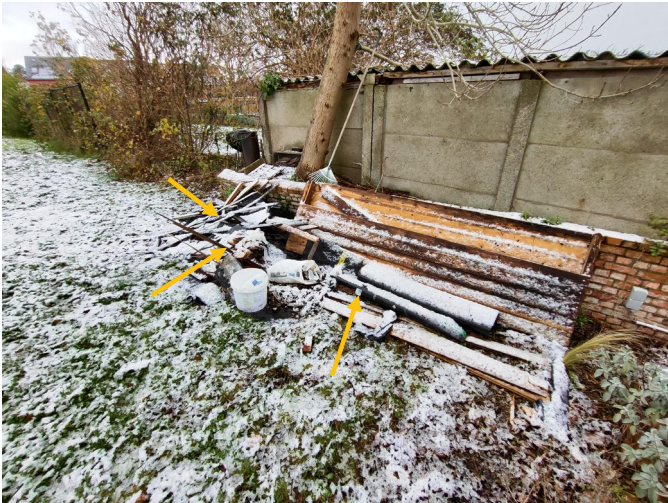
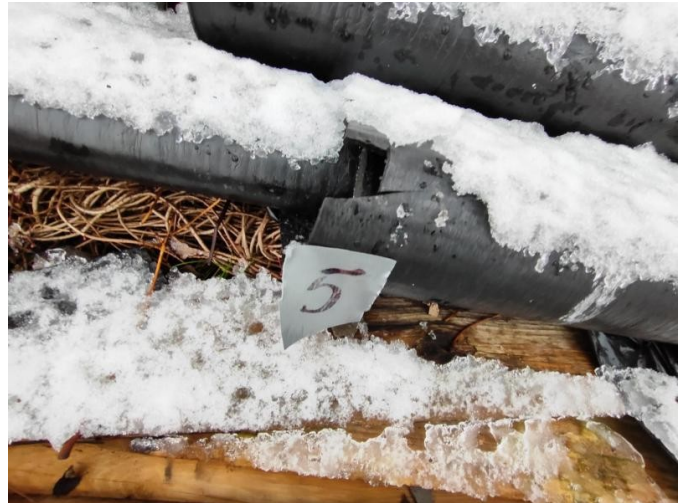
## Fiche 14: Roofing afval in tuin

Afvalstof, geen asbest

#	Type	Referentie	Resultaat
14.1	Mengmonster	5	Geen asbest

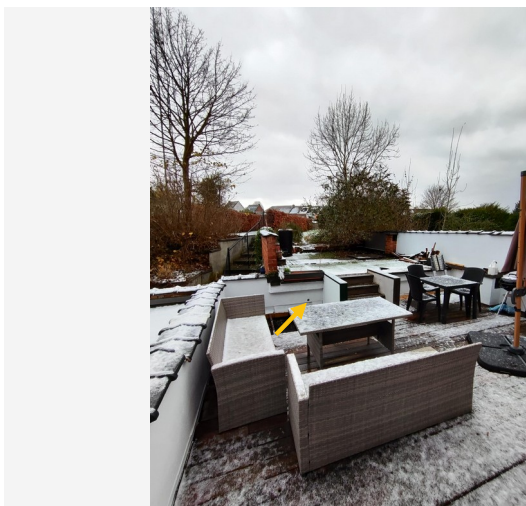
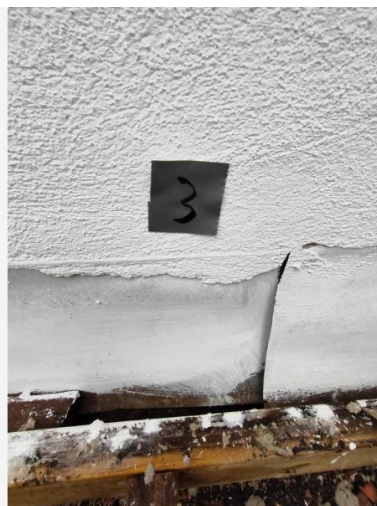
## Fiche 15: Crepi tegen muren dakterrassen

Geen asbest

#	Type	Referentie	Resultaat
15.1	Mengmonster	3	Geen asbest

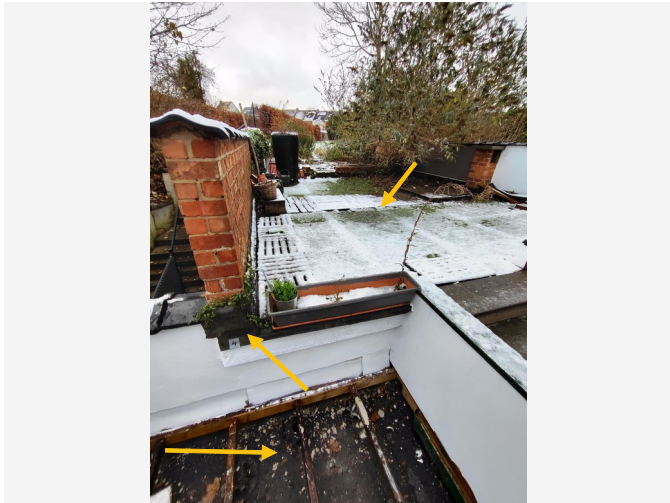
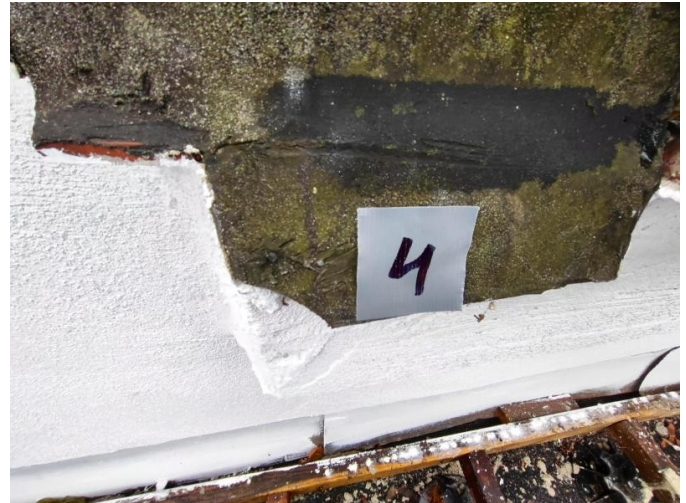
Geen asbest

#	Type	Referentie	Resultaat
16.1	Mengmonster	4	Geen asbest
