# Asbestinventarisatetest

Boomgaardstraat 19/3, 3590 Diepenbeek

Attestnummer : 20250306-000132.000

**Niet-asbestveilig**

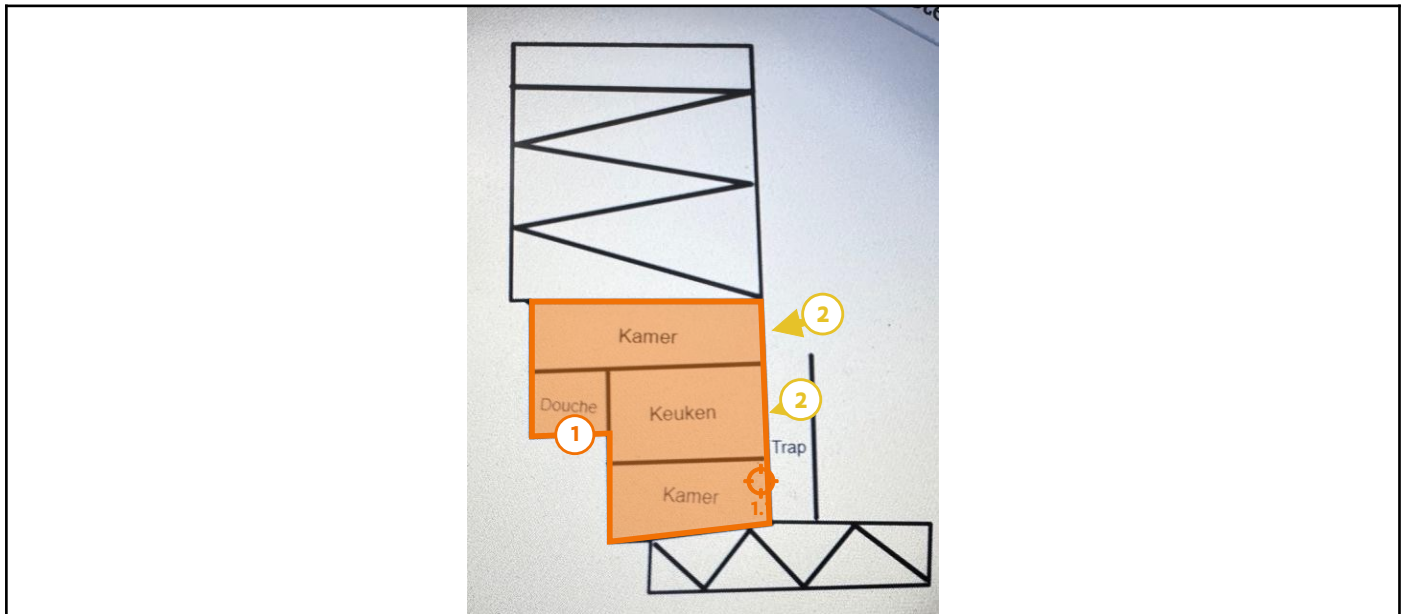
## Plan 1.3: Hoofdgebouw plan V+1

| Beschrijving | Type | Actie |
|---|---|---|
| 1. Vinylzeil (vloer) | Asbestmateriaal | Verwijderen |
| 2. Glassal plaat deur | Asbestmateriaal | Zorgvuldig beheren |

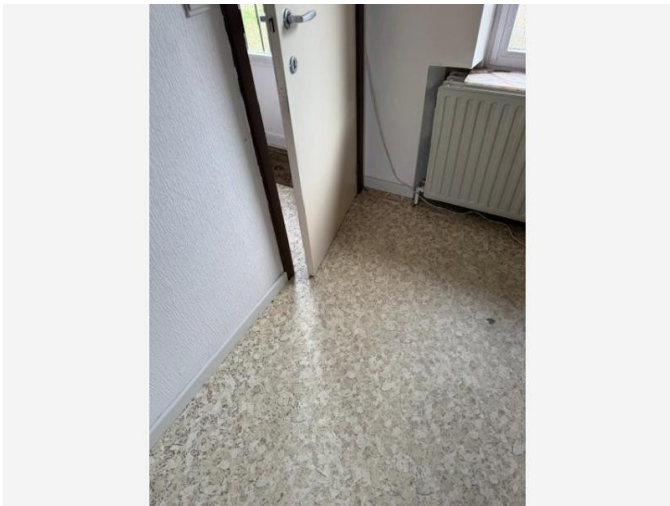
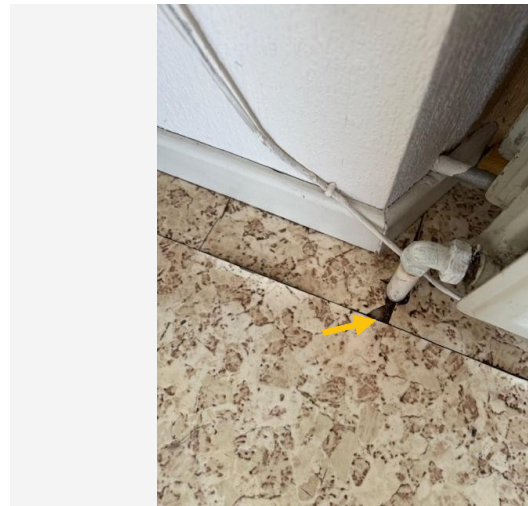
| Fiche 1: Vinylzeil (vloer)..... | 12 |

Het asbestmateriaal valt onder de mijlpaal van 2034.

Verwijderen

| Eindbeoordeling materiaalarisico | Verhoogd materiaalarisico en/of verhoogde kans op vezelvrijgave |

| Gebondenheid | Categorie 2: niet-hechtgebonden met matrix |
| Asbestsoort (vezeltype) | Alleen chrysotiel |
| Asbestconcentratie | Hoog ( $\geq 50\%$ ) |
| Afschermingsgraad van het gehele materiaal | Geheel of deels (ook) vrij aan de binnenlucht |
| Toestand van het materiaal | Licht beschadigd, licht verweerd. Intact calciumsilicaatmateriaal of categorie III 'gebondenheid' |

| # | Type | Referentie | Resultaat |
|---|---|---|---|
| 1.1 | Puntmonster | MM-02 | Chrysotiel |

| Beschrijving | Vinylzeil (vloer) |
| Hoeveelheid (oppervlakte - aantal) | • 50,00 m <sup>2</sup> - 1 stuk |

- Verwijder dit asbestmateriaal zo snel mogelijk. Volg de toestand goed op.

- Hermetische zone (erkend asbestverwijderaar)  
Deze asbesthoudende vinylzeil mag enkel verwijderd worden door een erkende asbestverwijderaar in hermetische zone.

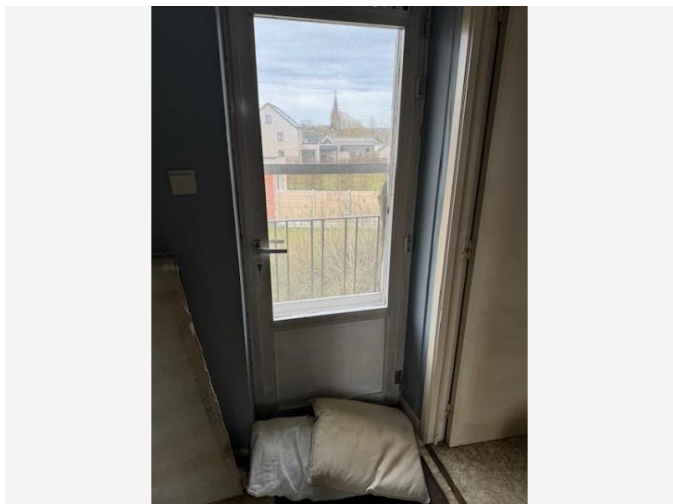
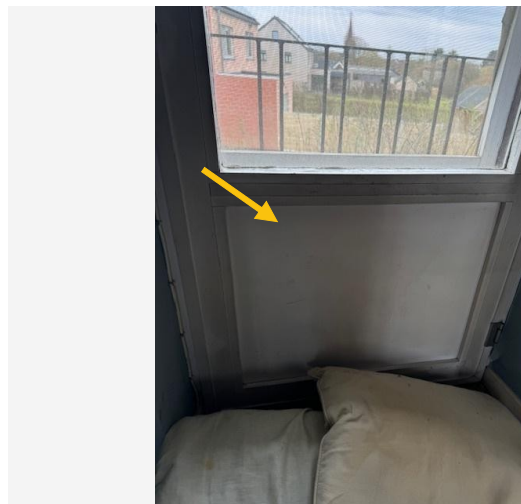
| Fiche 2: Glassal plaat deur..... | 15 |

Het asbestmateriaal valt onder de mijlpaal van 2040.

Zorgvuldig beheren

| Eindbeoordeling materiaalrisico | Laag materiaalrisico en/of verlaagde kans op vezelvrijgave |

| Gebondenheid | Categorie 1: hechtgebonden in oorsprong |
| Asbestsoort (vezeltype) | Crocidoliet aanwezig |
| Asbestconcentratie | Laag (< 50%) |
| Toestand van het materiaal | Onbeschadigd, niet verweerd |

| Beschrijving | Glassal plaat deur |
| Hoeveelheid (oppervlakte - dikte - aantal) | <ul style="list-style-type: none"><li>• 3,00 m<sup>2</sup> - 1,00 cm - 2 stuks</li></ul> |

- Zorg voor een veilig beheer. Vermijd het beschadigen van het asbestmateriaal. Controleer de toestand jaarlijks op wijzigingen.
- Voer bijkomende staalname(s) uit.

- Eenvoudige handelingen: mag via doe-het-zelf of door werknemer(s) met opleidingsattest eenvoudige handelingen  
Deze glassal plaat mag zelf verwijderd worden, ik raad aan het volledige deur stuk te laten vervangen.

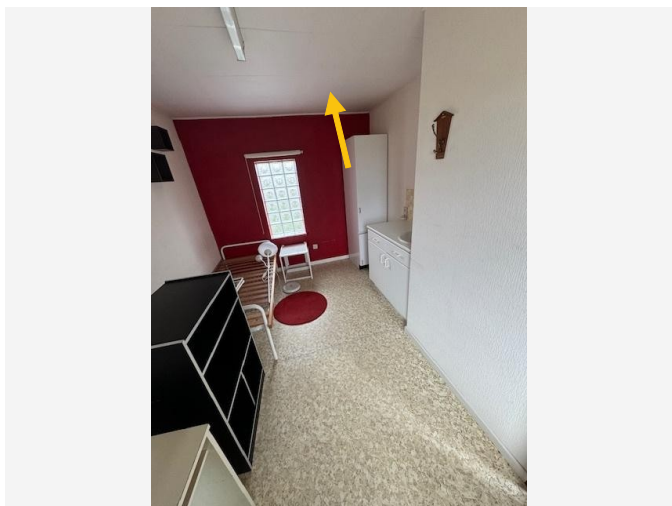
## Fiche 3: Geen pleisterwerk plafond

Geen pleisterwerk plafond aangetroffen in de studio, plafond bestaat volledig uit gyproc.

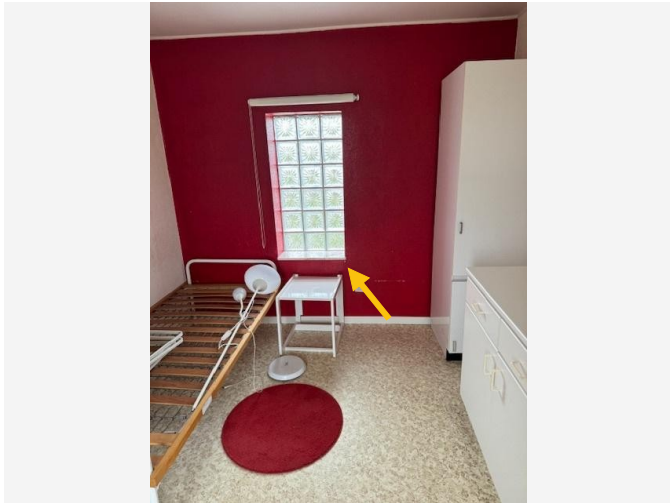
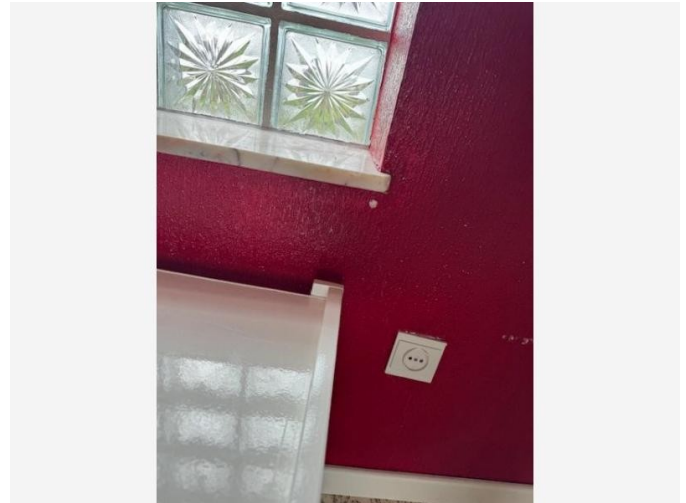
## Fiche 4: Pleisterwerk muren

Geen asbest

| # | Type | Referentie | Resultaat |
|---|---|---|---|
| 4.1 | Mengmonster | MM-01 | Geen asbest |

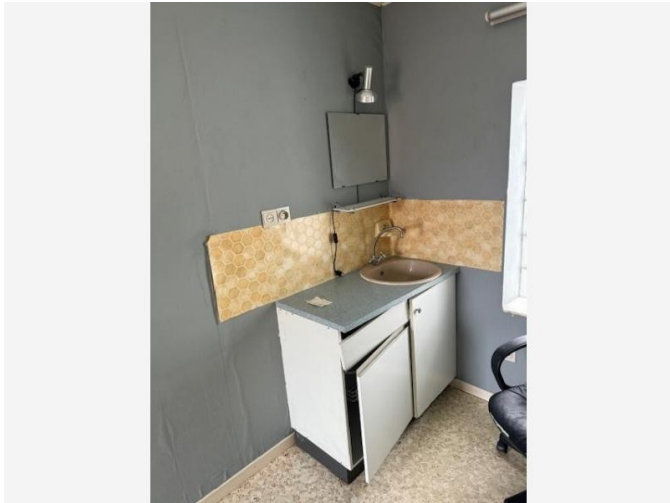
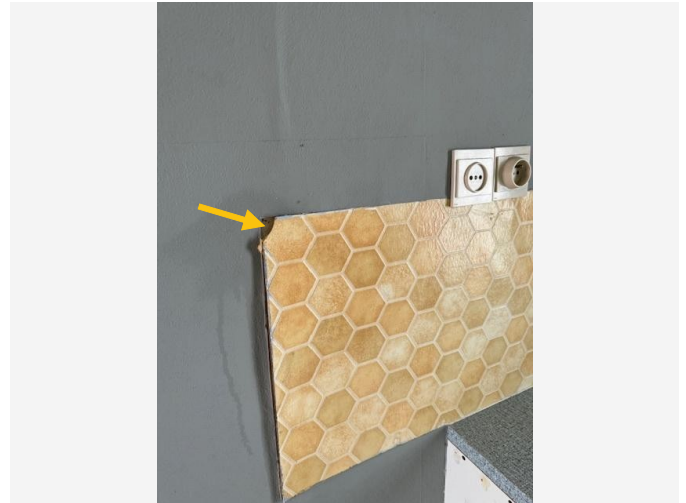
## Fiche 5: Vinylzeil (wand)

Geen asbest

| # | Type | Referentie | Resultaat |
|---|---|---|---|
| 5.1 | Puntmonster | MM-03 | Geen asbest |
