# Asbestinventarisatetest

Duifhuisstraat 49, 9000 Gent

Attestnummer : 20240303-000192.000

**Niet-asbestveilig**

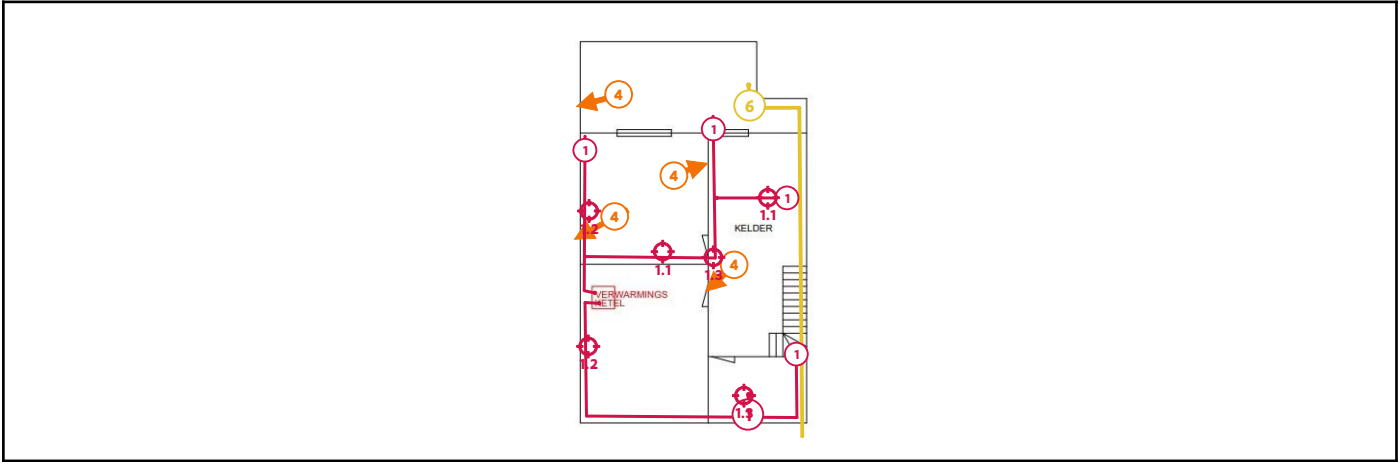
# Plan 1.1: Duifhuisstraat 49 \_PLAN\_KELDER

| Beschrijving | Type | Actie |
|---|---|---|
| 1. Leidingisolatie | Asbestmateriaal | Dringend verwijderen |
| 4. Bakelieten toepassingen | Asbestmateriaal | Verwijderen |
| 6. Riolering in asbestvezelcement buizen | Asbestmateriaal | Zorgvuldig beheren |

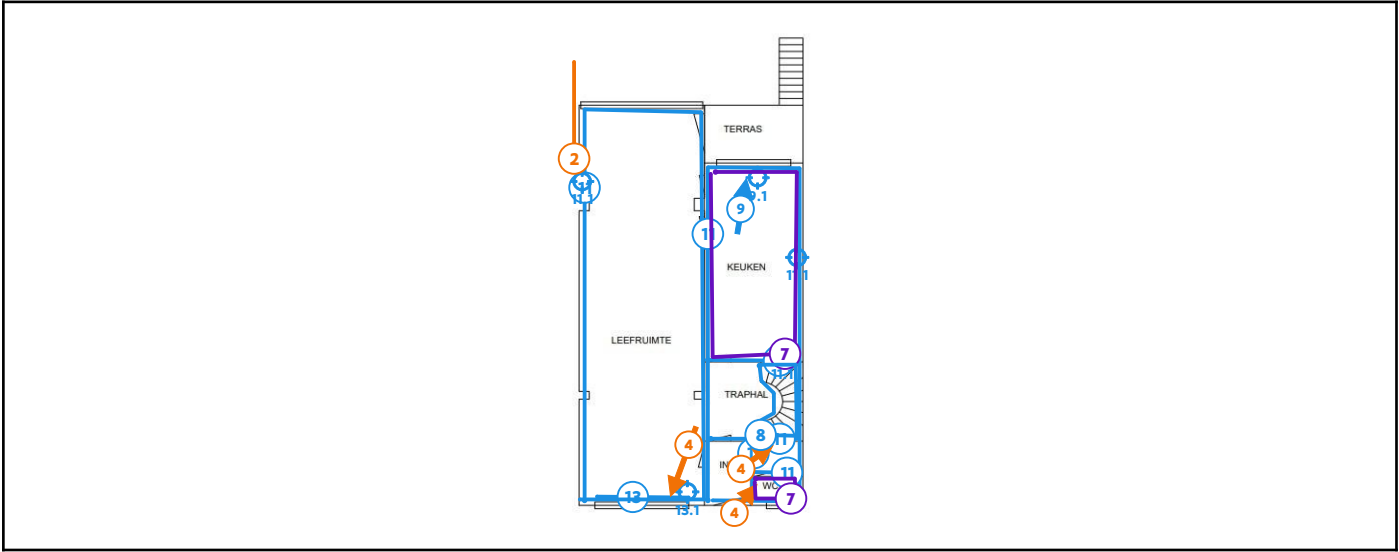
# Plan 1.2: Duifhuisstraat 49 \_PLAN\_GV

| Beschrijving | Type | Actie |
|---|---|---|
| 2. Gevelbekleding leien | Asbestmateriaal | Verwijderen |
| 4. Bakelieten toepassingen | Asbestmateriaal | Verwijderen |
| 7. Tegellijm achter muurtegels | Advies | - |

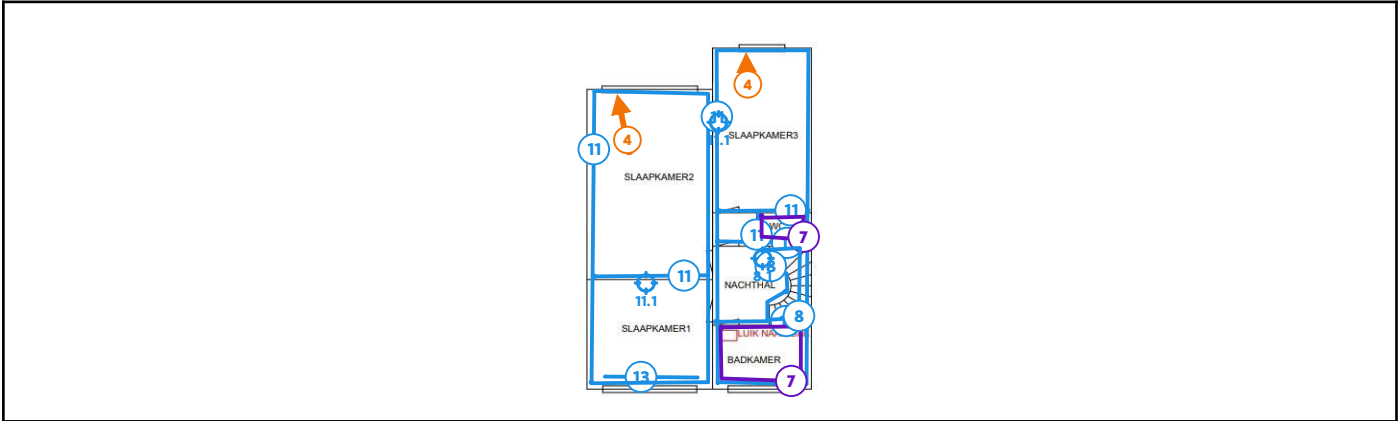
# Plan 1.4: Duifhuisstraat 49 \_PLAN\_+1

| Beschrijving | Type | Actie |
|---|---|---|
| 4. Bakelieten toepassingen | Asbestmateriaal | Verwijderen |
| 7. Tegellijm achter muurtegels | Advies | - |

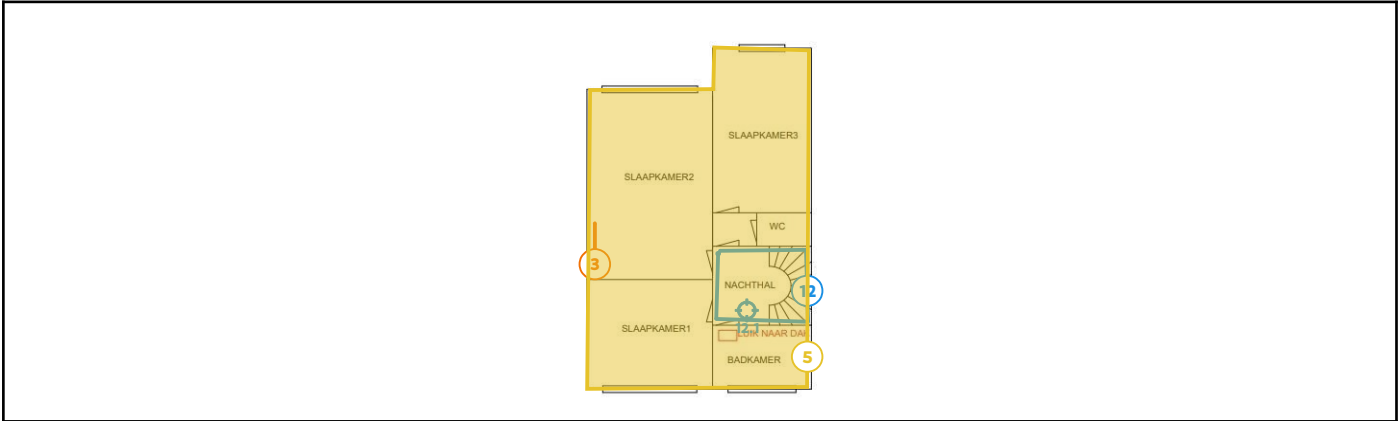
# Plan 1.6: Duifhuisstraat 49 \_PLAN\_+1\_dak

| Beschrijving | Type | Actie |
|---|---|---|
| 3. vezelcement schouw | Asbestmateriaal | Verwijderen |
| 5. Roofing plat dak | Asbestmateriaal | Zorgvuldig beheren |

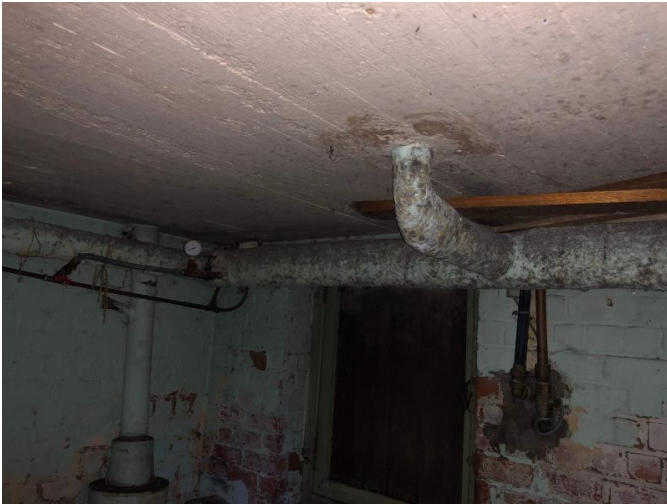
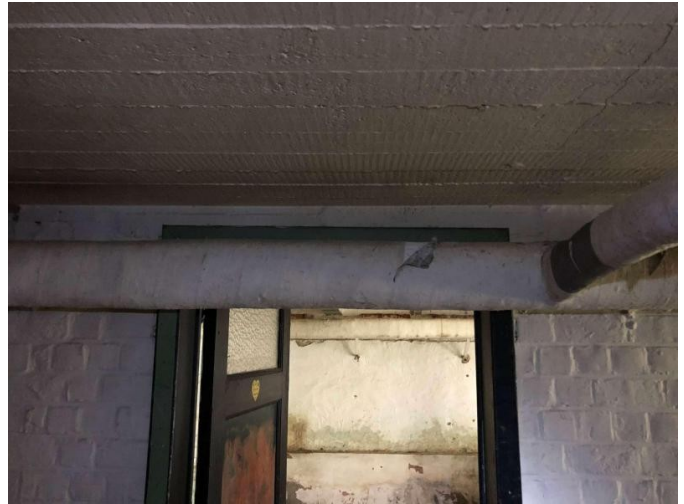
Gezien de ernstige schade aan de leidingisolatie, is er bij elke passage in deze ruimte een blootstellingsrisico. Hierdoor dient deze ruimte onmiddellijk worden afgesloten en dient de toepassing zo snel mogelijk verwijderd te worden. Toegang tot deze ruimte kan enkel door het dragen van de geschikte PBM's

| Eindbeoordeling materiaalrisico | Hoog materiaalrisico en/of hoge kans op vezelvrijgave |
| Opmerking | De leiding vertoont op verschillende plaatsen zware beschadigingen. |

| Gebondenheid | Categorie 2: niet-hechtgebonden met matrix |
| Asbestsoort (vezeltype) | Amfibool aanwezig, uitgezonderd crocidoliet |
| Asbestconcentratie | Hoog ( $\geq 50\%$ ) |
| Afschermingsgraad van het gehele materiaal | Geheel of deels (ook) vrij aan de binnenlucht |
| Toestand van het materiaal | Matig beschadigd, matig verweerd |

| # | Type | Referentie | Resultaat |
|---|---|---|---|
| 1.1 | Mengmonster | 49.08 | Amosiet |

| Beschrijving | Leidingisolatie |

**Dringend verwijderen**

- Sluit de ruimte luchtdicht af en vermijd het betreden van de ruimte.
- Verwijder dit asbestmateriaal zo snel mogelijk. Volg de toestand goed op.

- Hermetische zone (erkend asbestverwijderaar)  
Leidingisolatie dient door een erkend verwijderaar in hermetische zone verwijderd te worden volgens strikte procedure.

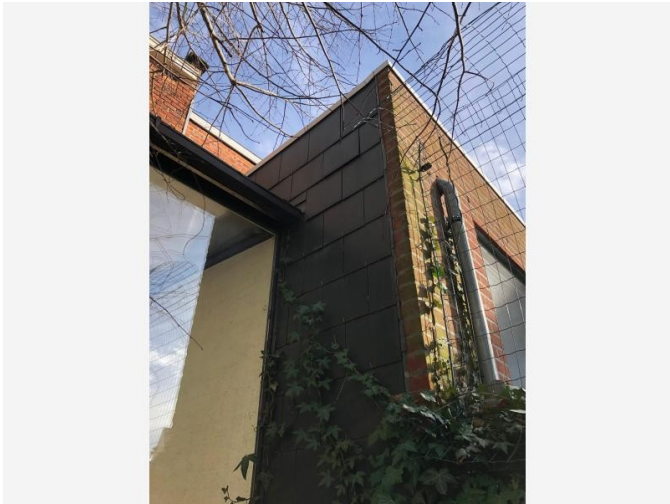
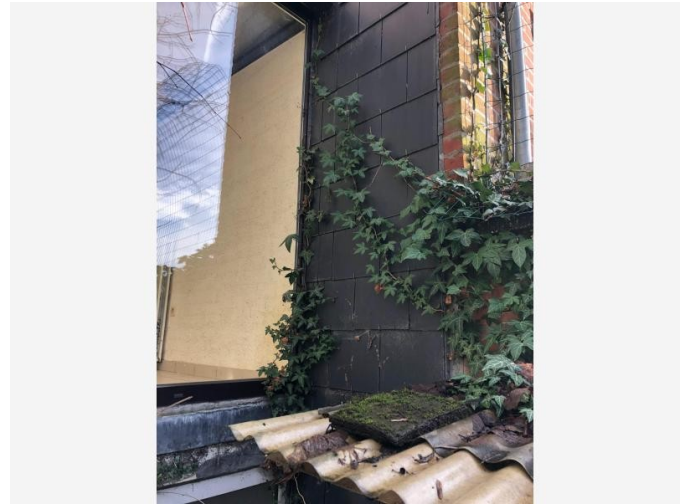
| Eindbeoordeling materiaalisico | Laag materiaalisico en/of verlaagde kans op vezelvrijgave |

| Gebondenheid | Categorie 1: hechtgebonden in oorsprong |
| Asbestsoort (vezeltype) | Crocidoliet aanwezig |
| Toestand van het materiaal | Licht beschadigd, licht verweerd. Intact materiaal type Pical – asbestboard of categorie III 'gebondenheid' |

| Beschrijving | Gevelbekleding leien |

| Opmerking | <p>Het betreft de gemene muur.</p> <p>Deze hoeveelheden dienen ter ondersteuning van een asbestinventarisatie en mogen niet voor andere doeleinden gebruikt worden, zoals het opstellen van meetstaten</p> |

Verwijderen

- Zorg voor een veilig beheer. Vermijd het beschadigen van het asbestmateriaal. Controleer de toestand jaarlijks op wijzigingen.

- Eenvoudige handelingen: mag via doe-het-zelf of door werknemer(s) met opleidingsattest eenvoudige handelingen  
Het betreft een hechtgebonden materiaal en is eenvoudig bereikbaar. Respecteer alle veiligheidsmaatregelen en draag de correcte beschermingsmiddelen bij het verwijderen. Vermijd breken, plaats het in een dubbel verpakte asbestzak en breng naar het containerpark.

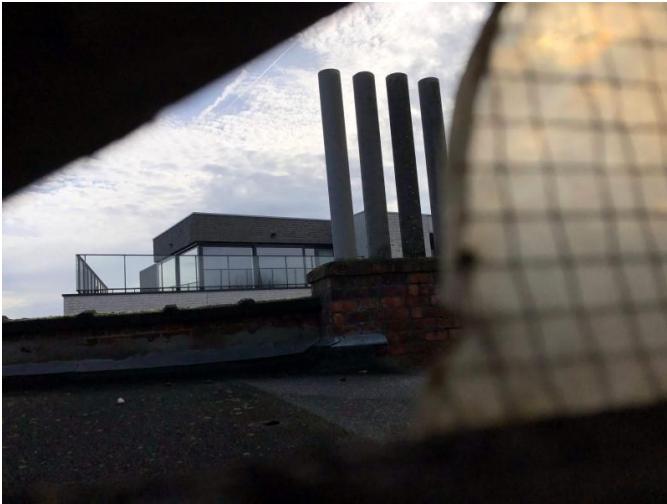
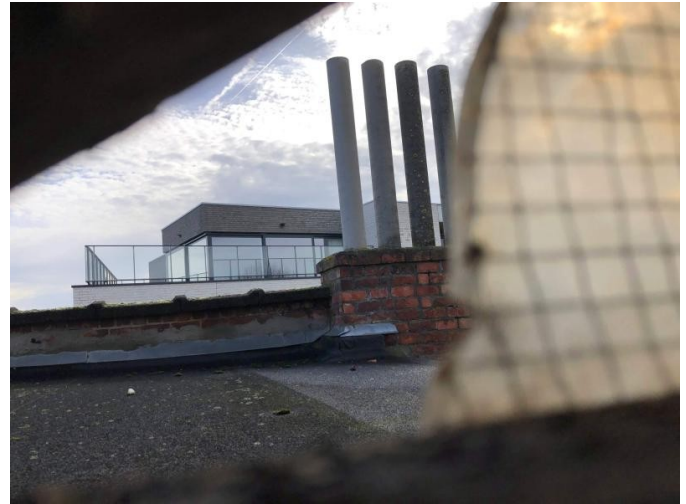
| Eindbeoordeling materiaalarisico | Laag materiaalarisico en/of verlaagde kans op vezelvrijgave |

| Gebondenheid | Categorie 1: hechtgebonden in oorsprong |
| Asbestsoort (vezeltype) | Crocidoliet aanwezig |
| Toestand van het materiaal | Licht beschadigd, licht verweerd. Intact materiaal type Pical – asbestboard of categorie III 'gebondenheid' |

| Beschrijving | vezelcement schouw |

| Opmerking | <p>4x2m</p> <p>Deze hoeveelheden dienen ter ondersteuning van een asbestinventarisatie en mogen niet voor andere doeleinden gebruikt worden, zoals het opstellen van meetstaten.</p> <p>Toegang tot het dak was slotvast maar inspecteerbaar door een gebroken raampje</p> |

Verwijderen

- Zorg voor een veilig beheer. Vermijd het beschadigen van het asbestmateriaal. Controleer de toestand jaarlijks op wijzigingen.

- Eenvoudige handelingen: mag via doe-het-zelf of door werknemer(s) met opleidingsattest eenvoudige handelingen  
Het betreft een hechtgebonden materiaal en is eenvoudig bereikbaar. Respecteer alle veiligheidsmaatregelen en draag de correcte beschermingsmiddelen bij het verwijderen. Vermijd breken, plaats het in een dubbel verpakte asbestzak en breng naar het containerpark.

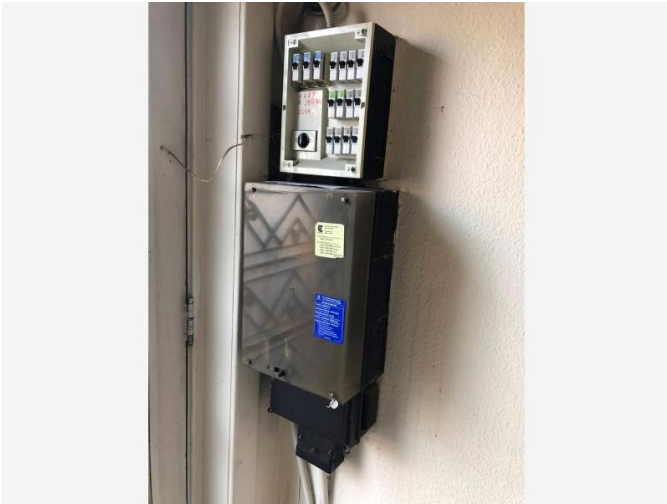
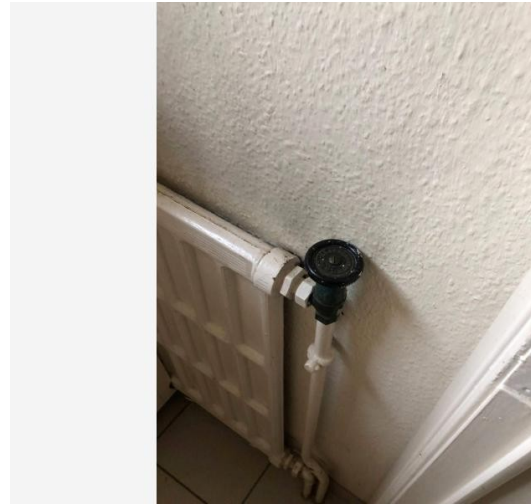
| Eindbeoordeling materiaalrisico | Verhoogd materiaalrisico en/of verhoogde kans op vezelvrijgave |

| Gebondenheid | Categorie 1: hechtgebonden in oorsprong |
| Asbestsoort (vezeltype) | Crocidoliet aanwezig |
| Toestand van het materiaal | Licht beschadigd, licht verweerd. Intact materiaal type Pical – asbestboard of categorie III 'gebondenheid' |

| Beschrijving | Bakelieten toepassingen |

| <b>Opmerking</b> | <p>Bakeliet is asbestverdacht maar daarom nog niet zeker dat het asbest bevat. Er is geen staal genomen vanwege het destructief karakter. Dit is verder te onderzoeken bij sloop of een volgende grondige (elektrische) renovatie.</p> <p>Deze hoeveelheden dienen ter ondersteuning van een asbestinventarisatie en mogen niet voor andere doeleinden gebruikt worden, zoals het opstellen van meetstaten.</p> |

Verwijderen

- Zorg voor een veilig beheer. Vermijd het beschadigen van het asbestmateriaal. Controleer de toestand jaarlijks op wijzigingen.

- Eenvoudige handelingen: mag via doe-het-zelf of door werknemer(s) met opleidingsattest eenvoudige handelingen  
Het betreft een kleine hoeveelheid, hechtgebonden en is eenvoudig bereikbaar. Respecteer alle veiligheidsmaatregelen en draag de correcte beschermingsmiddelen bij het verwijderen. Vermijd breken, plaats het in een dubbel verpakte asbestzak en breng naar het containerpark

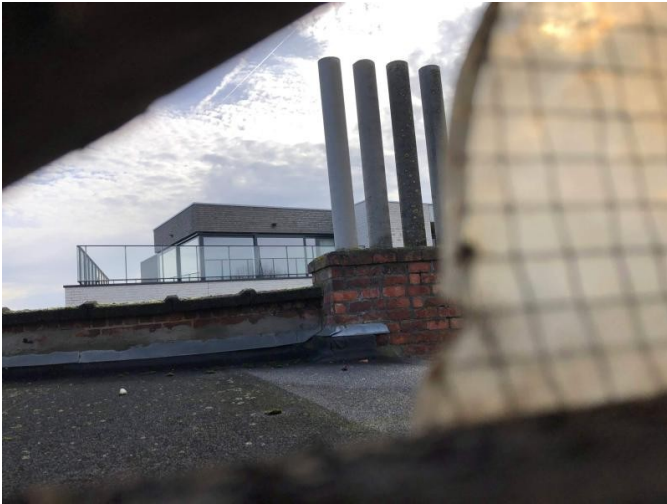
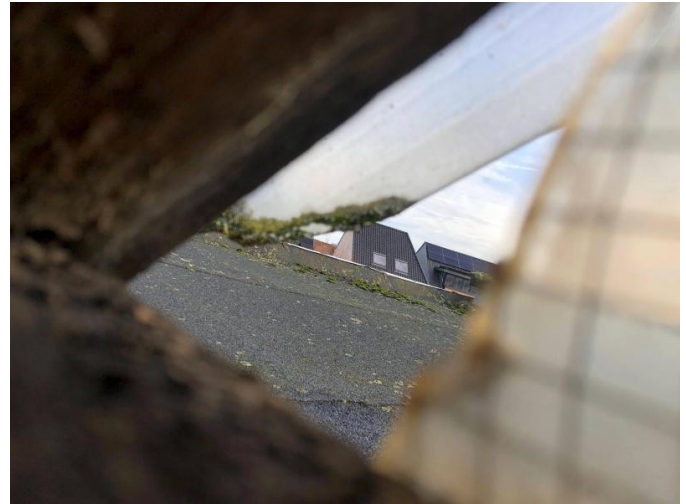
| Eindbeoordeling materiaalisico | Laag materiaalisico en/of verlaagde kans op vezelvrijgave |

| Gebondenheid | Categorie 1: hechtgebonden in oorsprong |
| Asbestsoort (vezeltype) | Crocidoliet aanwezig |
| Toestand van het materiaal | Licht beschadigd, licht verweerd. Intact materiaal type Pical – asbestboard of categorie III 'gebondenheid' |

| Beschrijving | Roofing plat dak |

| Opmerking | <p>Deze hoeveelheden dienen ter ondersteuning van een asbestinventarisatie en mogen niet voor andere doeleinden gebruikt worden, zoals het opstellen van meetstaten.</p> <p>Analyse van de roofing was niet mogelijk aangezien de toegang tot het dak slotvast is en hoger dan 3.5m is. Wel roofing vastgesteld. Hier dient een staalname te gebeuren bij een volgende dakrenovatie om asbest uit te sluiten.</p> |

Zorgvuldig beheren

- Zorg voor een veilig beheer. Vermijd het beschadigen van het asbestmateriaal. Controleer de toestand jaarlijks op wijzigingen.

- Eenvoudige handelingen: mag via doe-het-zelf of door werknemer(s) met opleidingsattest eenvoudige handelingen  
Het is een hechtgebonden toepassing en mag doe-het-zelf verwijderd worden. Respecteer alle veiligheidsmaatregelen en draag de correcte beschermingsmiddelen bij het verwijderen. Vermijd breken, plaats het in een dubbel verpakte asbestzak en breng naar het containerpark.  
Roofing scheurt makkelijk bij het verwijderen en dan is het aan te raden dit door dakwerker met erkenning te laten uitvoeren.

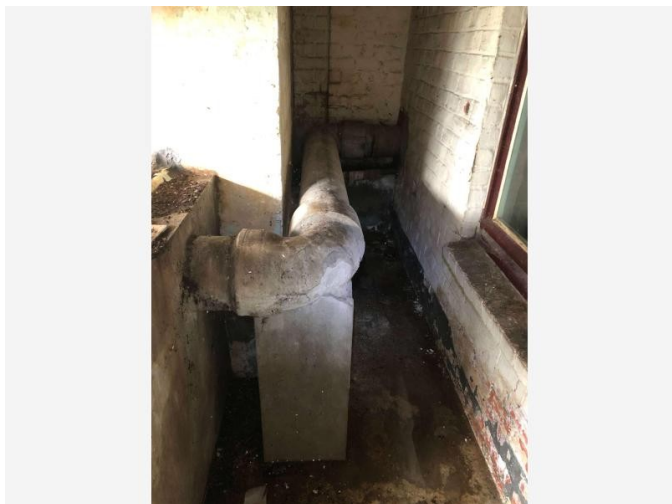
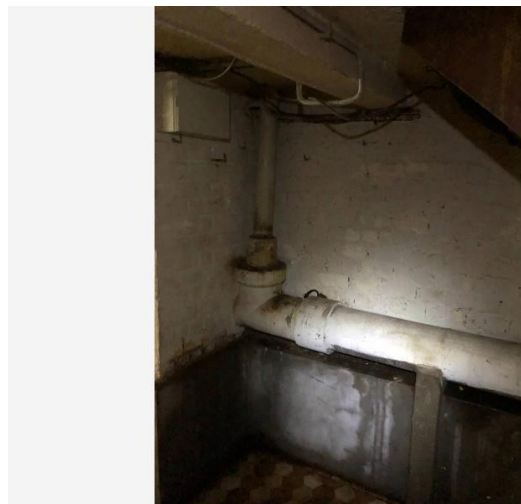
| <b>Opmerking</b> | Deze hoeveelheden dienen ter ondersteuning van een asbestinventarisatie en mogen niet voor andere doeleinden gebruikt worden, zoals het opstellen van meetstaten. |

Zorgvuldig beheren

- Zorg voor een veilig beheer. Vermijd het beschadigen van het asbestmateriaal. Controleer de toestand jaarlijks op wijzigingen.

- Eenvoudige handelingen: mag via doe-het-zelf of door werknemer(s) met opleidingsattest eenvoudige handelingen  
Het betreft een hechtgebonden materiaal en is eenvoudig bereikbaar. Respecteer alle veiligheidsmaatregelen en draag de correcte beschermingsmiddelen bij het verwijderen. Vermijd breken, plaats het in een dubbel verpakte asbestzak en breng naar het containerpark.
