# Asbestinventarisatetest

Koning Albertstraat 2/1, 3270 Scherpenheuvel-Zichem

Attestnummer : 20250211-000228.000

Uitgegeven op : 11.02.2025

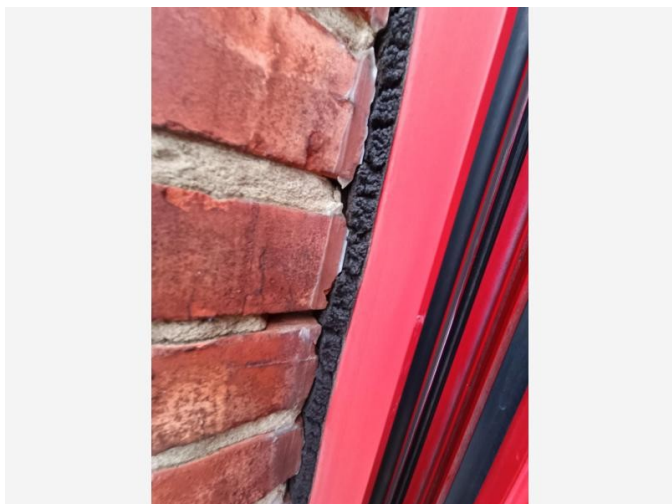
| Fiche 1: Mastiek ramen | 13 |

De mastiek werd gecontroleerd en als niet-asbesthoudend beschouwd. (zacht en elastisch of geen mastiek aanwezig).

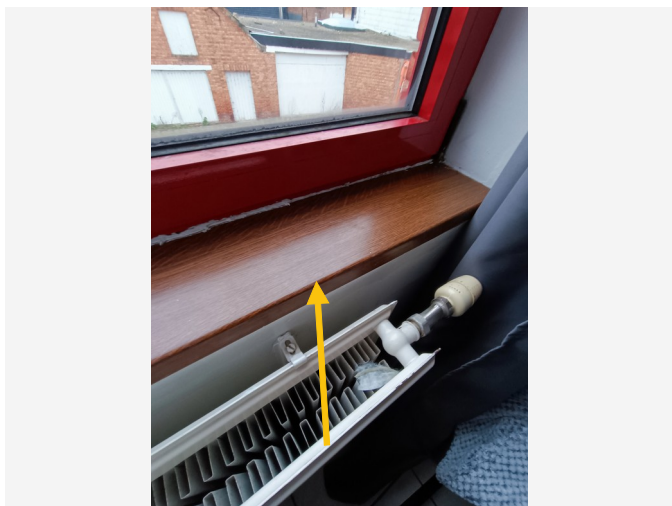
| Fiche 2: Vensterbanken | 14 |

De vensterbanken aanwezig werden gecontroleerd. Deze zijn vervaardigd uit een hout. De toepassing is niet asbest-verdacht.

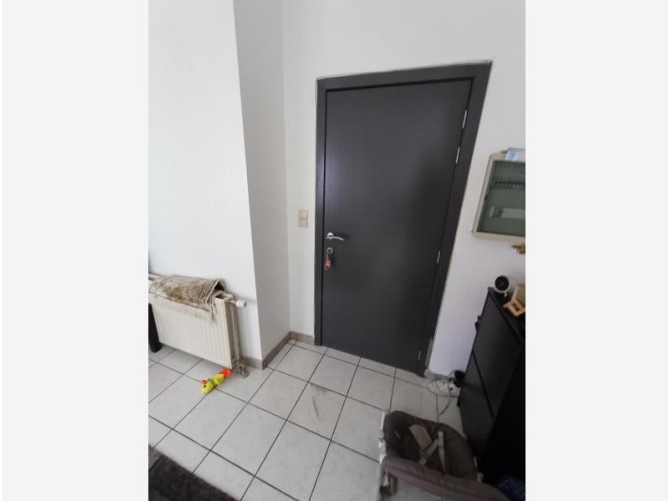
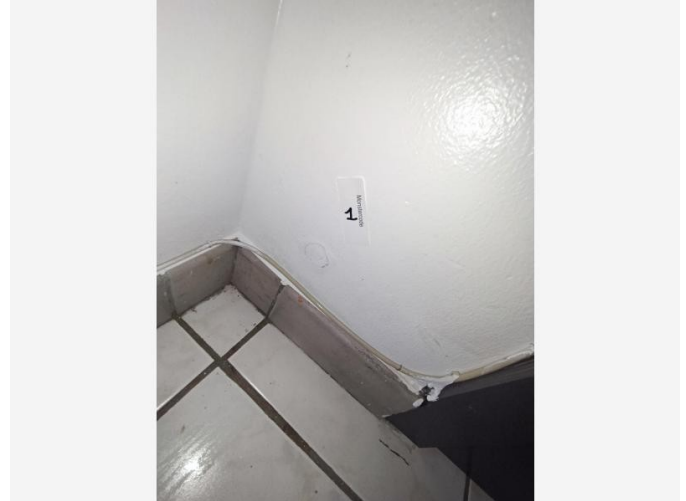
## Fiche 3: Pleisterwerk muren (appartement)

Geen asbest

| # | Type | Referentie | Resultaat |
|---|---|---|---|
| 3.1 | Mengmonster | 1 | Geen asbest |

| Opmerking | <p>Volgens het inspectieprotocol is een monstername van het pleisterwerk verplicht om dit te identificeren als niet-asbesthoudend.</p> <p>Locatie staalnames: individuele ruimte: Slaapkamer / natte ruimte: keuken / stookplaats: niet aanwezig / traphal: Woonkamer, kort bij gezamenlijke traphal.</p> <p>De vermelde oppervlaktes en volumes betreffen een beredeneerde schatting. Er worden geen rechten verleend aan deze oppervlaktes/volumes. De dikte is een schatting die voorkomt uit de monsterplaatsen en is daarom niet altijd representatief. Er bevinden zich enkele valse wanden. Het is niet duidelijk of er pleisterwerk aanwezig is achter deze valse wanden, het is aangewezen om bijkomend onderzoek uit te voeren bij werken.</p> |

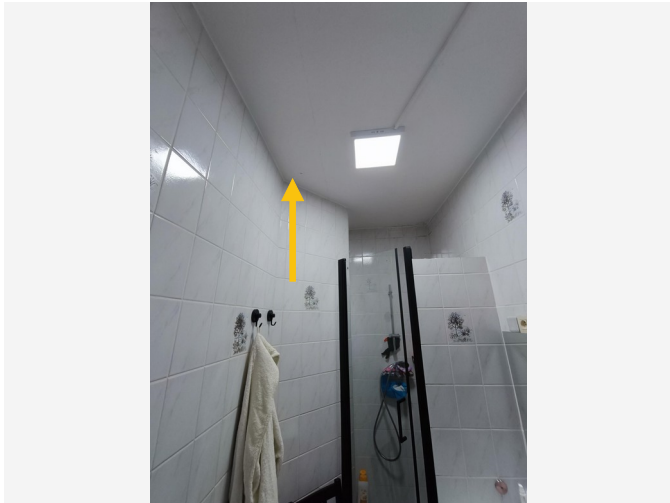
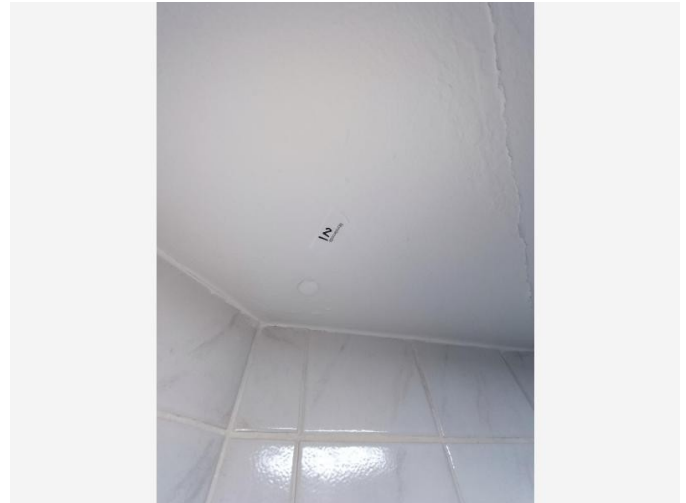
## Fiche 4: Pleisterwerk plafonds (appartement)

Geen asbest

| # | Type | Referentie | Resultaat |
|---|---|---|---|
| 4.1 | Mengmonster | 2 | Geen asbest |

| Opmerking | <p>Volgens het inspectieprotocol is een monstername van het pleisterwerk verplicht om dit te identificeren als niet-asbesthoudend.</p> <p>Locatie staalnames: individuele ruimte: Slaapkamer / natte ruimte: Badkamer / stookplaats: niet aanwezig / traphal: Woonkamer, kort bij gezamenlijke traphal.</p> <p>De vermelde oppervlaktes en volumes betreffen een beredeneerde schatting. Er worden geen rechten verleend aan deze oppervlaktes/volumes. De dikte is een schatting die voorkomt uit de monsterplaatsen en is daarom niet altijd representatief. Enkele plafonds zijn afgewerkt met valse plafonds in plaatmateriaal. Het is niet duidelijk of er pleisterwerk aanwezig is achter deze valse plafonds, het is aangewezen om bijkomend onderzoek uit te voeren bij werken.</p> |

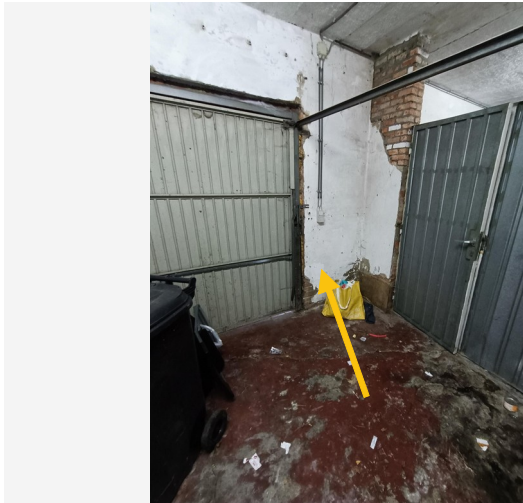
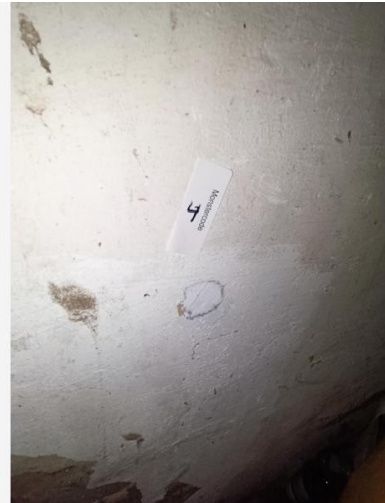
## Fiche 5: Pleisterwerk muren garage

Geen asbest

| # | Type | Referentie | Resultaat |
|---|---|---|---|
| 5.1 | Mengmonster | 4 | Geen asbest |

| Opmerking | <p>Volgens het inspectieprotocol is een monstername van het pleisterwerk verplicht om dit te identificeren als niet-asbesthoudend.</p> <p>Mengmonster van 2 punten.</p> <p>Er is maar 1 ruimte aanwezig met pleisterwerk.</p> <p>mogelijke aanwezige asbestvezels zijn niet homogeen verdeeld in het pleisterwerk. Daarom werd er een mengmonster van 2 punten genomen in deze ruimte.</p> <p>De vermelde oppervlaktes en volumes betreffen een beredeneerde schatting. Er worden geen rechten verleend aan deze oppervlaktes/volumes. De dikte is een schatting die voorkomt uit de monsterplaatsen en is daarom niet altijd representatief.</p> |

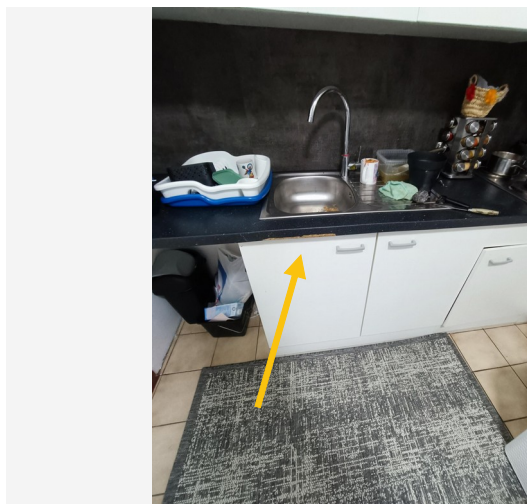
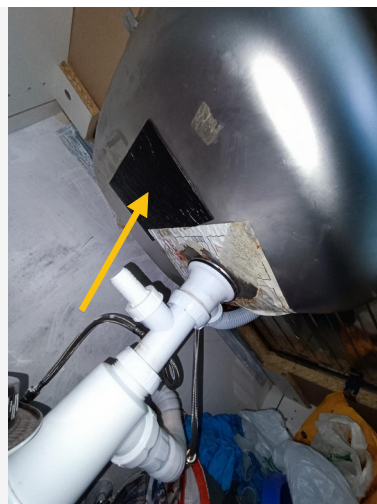
## Fiche 6: Ontdreuningsplaatje spoelbak keuken

Geen asbest

| # | Type | Referentie | Resultaat |
|---|---|---|---|
| 6.1 | Puntmonster | 3 | Geen asbest |
