# Asbestinventarisatetest

Edingsesteenweg 258, 9400 Ninove

Attestnummer : 20250503-000088.000

Uitgegeven op : 03.05.2025

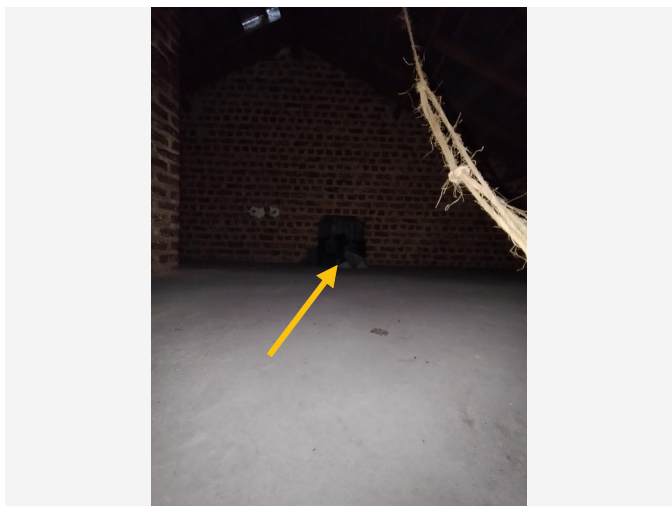
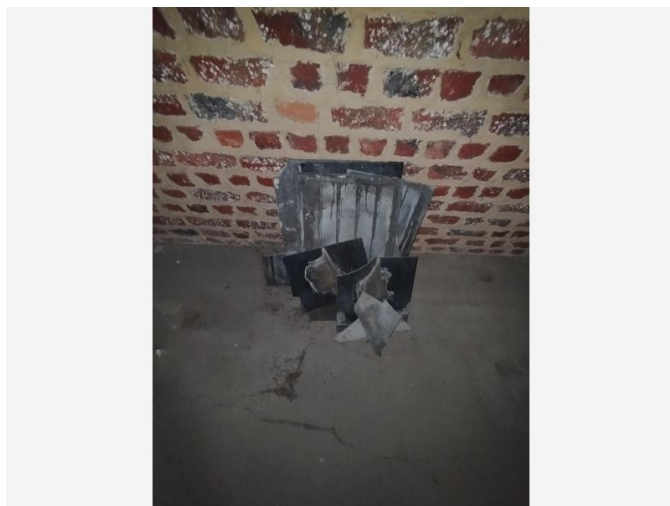
Het asbestmateriaal valt onder de mijlpaal van 2040.

**Dringend verwijderen**

- Verwijder het asbestafval.
- Voer bijkomende staalname(s) uit.

- Eenvoudige handelingen: mag via doe-het-zelf of door werknemer(s) met opleidingsattest eenvoudige handelingen  
EH via doe-het zelf  
Bij de gemeente of het plaatselijk containerpark kan je afsluitzakken opvragen om het afval dubbel te verpakken en het af te voeren als hechtgebonden materiaal naar het containerpark. Bescherm jezelf voldoende met de nodige PBM's  
Standaard dragen van de nodige wegwerp beschermingsmiddelen FFP 3 masker , handschoenen en tyvec CAT III type 5-6  
Zie ook link Zie <https://ovam.vlaanderen.be/wie-mag-wat-verwijderen>  
<https://ovam.vlaanderen.be/voorzorgsmaatregelen-bij-asbestverwijdering>

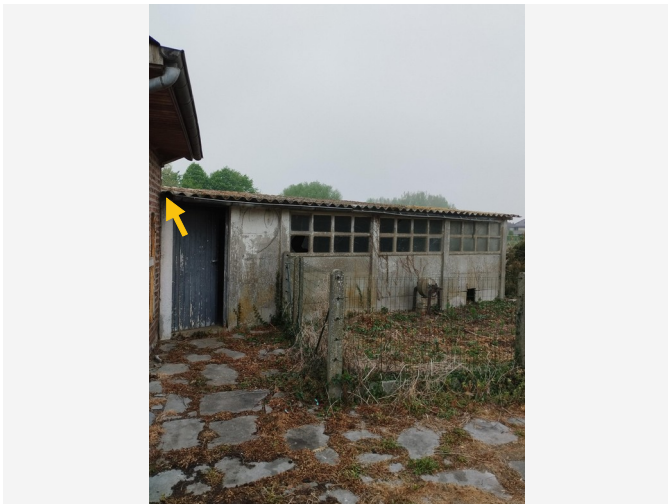
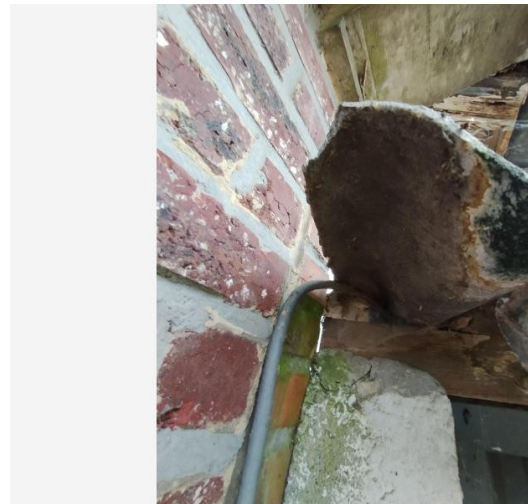
Het asbestmateriaal valt onder de mijlpaal van 2034.

**Dringend verwijderen**

- Eenvoudige handelingen: mag via doe-het-zelf of door werknemer(s) met opleidingsattest eenvoudige handelingen  
EH via doe-het zelf

Indien mogelijk de ondervloer afdekken , golfplaten voorzichtig verwijderen, extra fixeren, niet breken , niet gooien, onmiddellijk verpakken of voorzichtig in container met asbest bag plaatsen. Voldoende benevelen/bevochtigen tijdens de duur van de werken. Indien golfplaten in slechte staat zijn en kans bestaat op breken : Eenvoudige handeling opgeleid personeel , alle werknemer(s) moeten wel beschikken over een opleidingsattest eenvoudige handelingen 8u

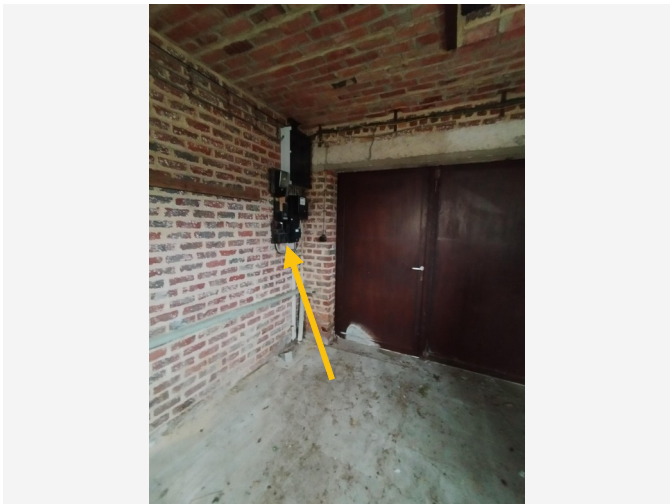
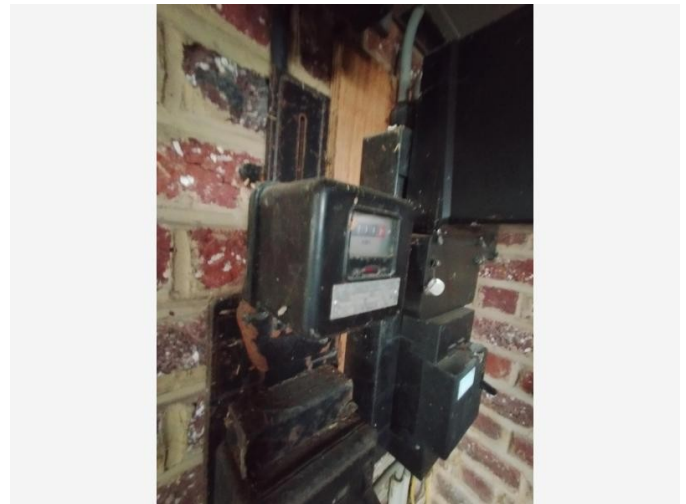
| Opmerking | <p>Het is moeilijk te bepalen of de bakeliettoepassingen in de woning ook effectief asbesthoudend zijn (het kan ook gaan om de asbestvrije variant).</p> <p>Er werd geen monster genomen o.w.v. beschadiging aan een elektrisch gerelateerde toepassing, extra controle bij verwijdering van het verdacht materiaal. Vermoedelijk zullen de toepassingen verwijderd worden bij aanpassing van het elektriciteitsnetwerk.</p> |

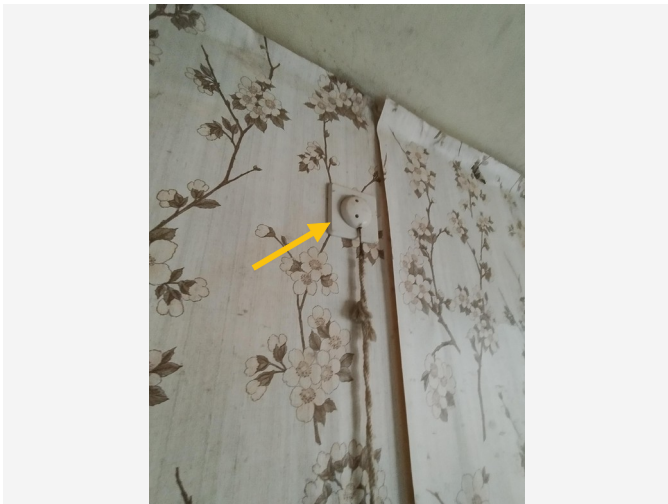
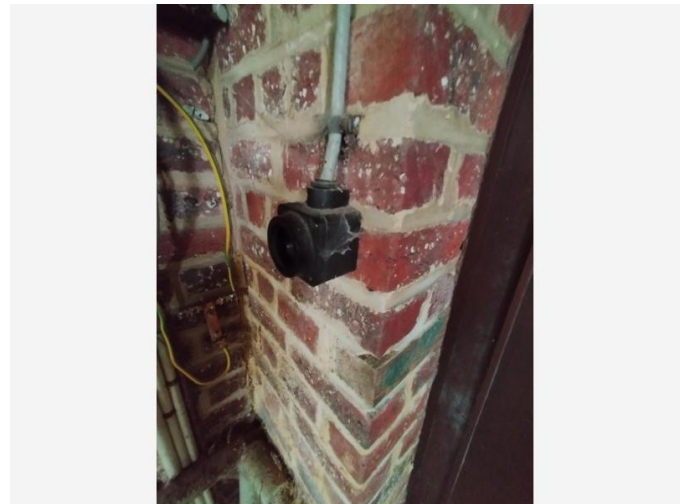
| Opmerking | <p>Het is moeilijk te bepalen of de bakeliettoepassingen in de woning ook effectief asbesthoudend zijn (het kan ook gaan om de asbestvrije variant).</p> <p>Er werd geen monster genomen o.w.v. beschadiging aan een elektrisch gerelateerde toepassing, extra controle bij verwijdering van het verdacht materiaal. Vermoedelijk zullen de toepassingen verwijderd worden bij aanpassing van het elektriciteitsnetwerk.</p> |
