# Asbestinventarisatattest

Tervuursesteenweg 12, 2800 Mechelen

Attestnummer : 20250413-000079.000

Uitgegeven op : 13.04.2025

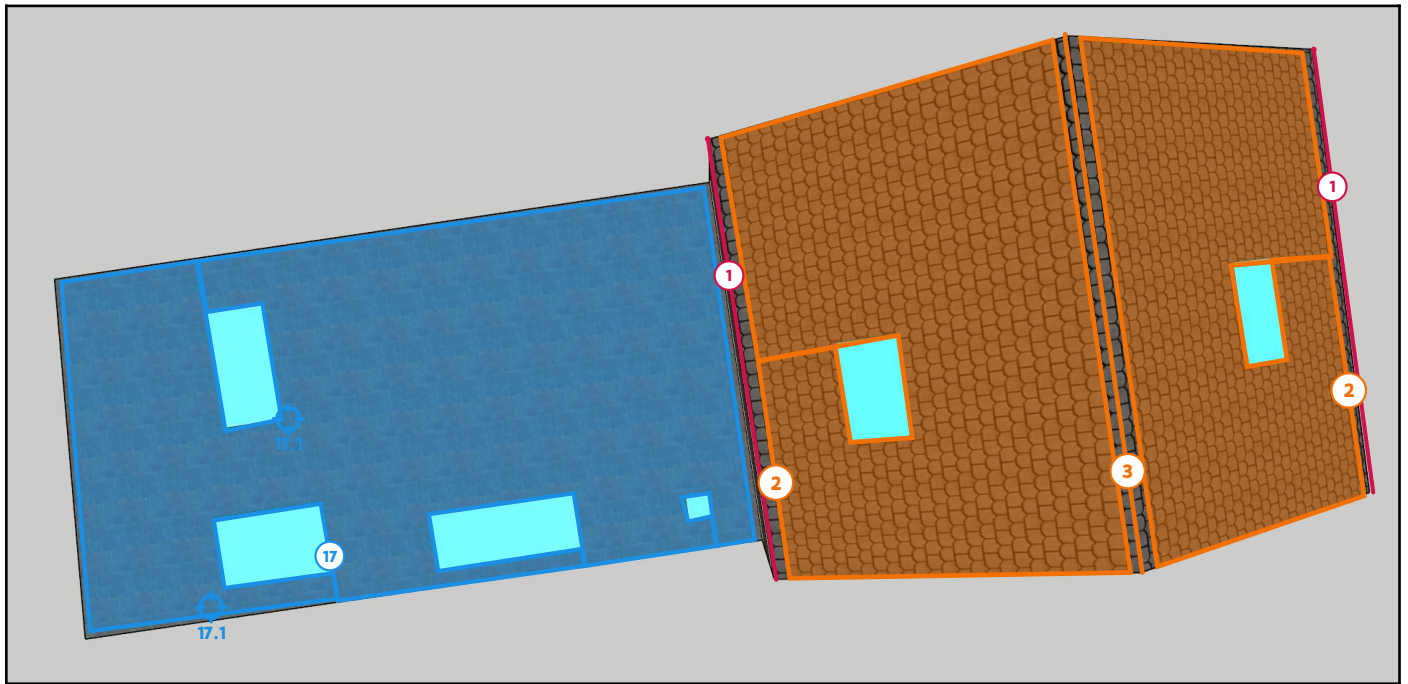
## Plan 1.7: grondplan dakplan

| Beschrijving | Type | Actie |
|---|---|---|
| 1. sedimenten in de dakgoot | Asbestmateriaal | Dringend verwijderen |
| 2. leien op het schuine dak | Asbestmateriaal | Verwijderen |
| 3. nokleien | Asbestmateriaal | Verwijderen |
| 17. roofing plat dak woning | Geen asbest | - |

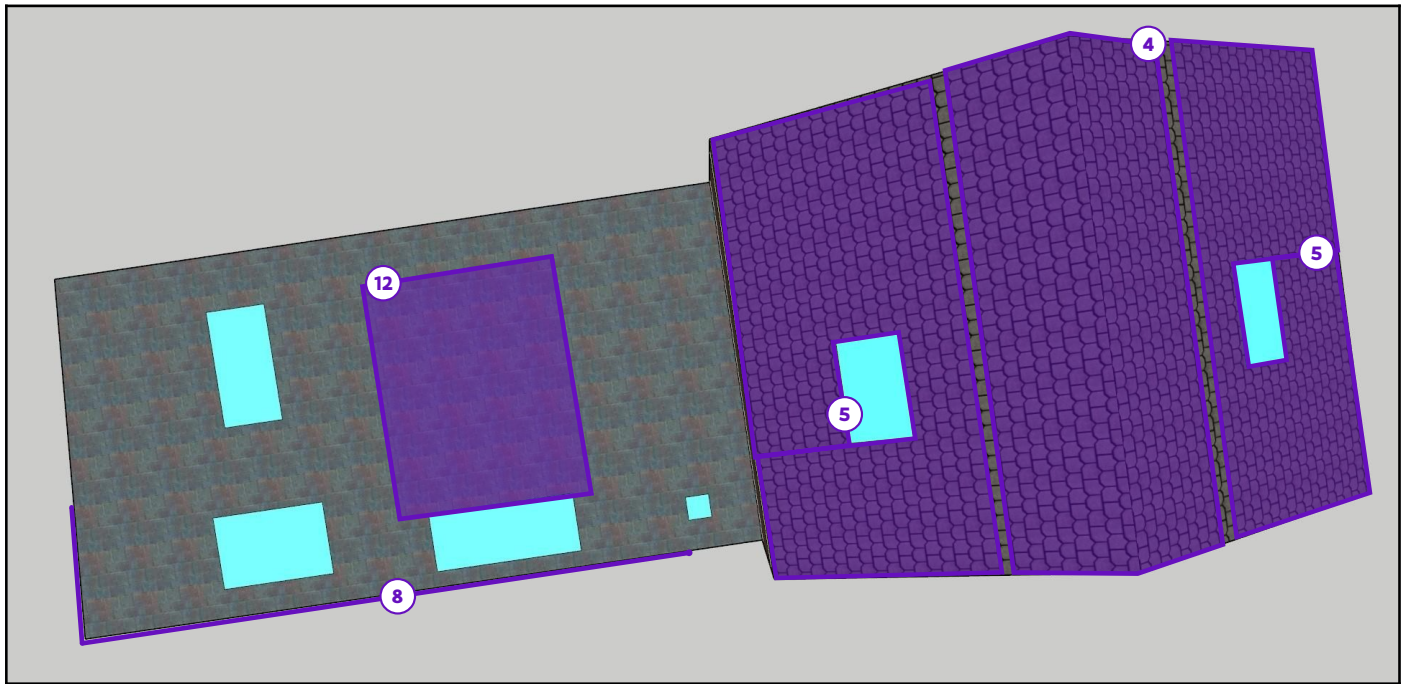
## Plan 1.8: grondplan dakplan

| Beschrijving | Type | Actie |
|---|---|---|
| 4. zoldertip | Beperking | - |
| 5. Dak/onderdak | Advies | - |
| 8. dakrand plat dak | Advies | - |
| 12. dakbedekking pergola op terras | Advies | - |

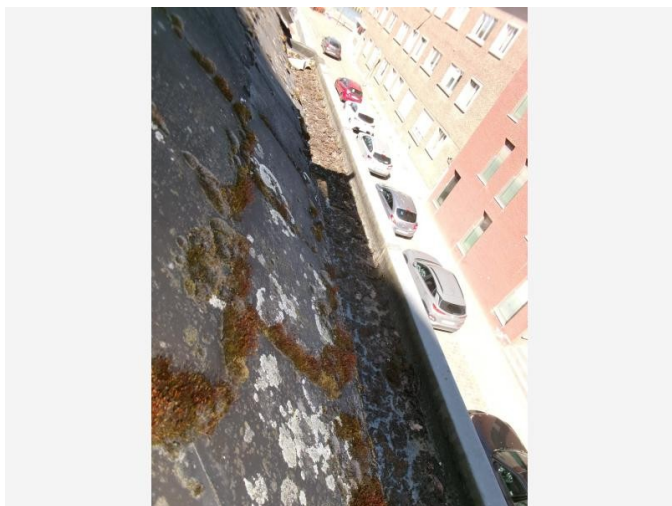
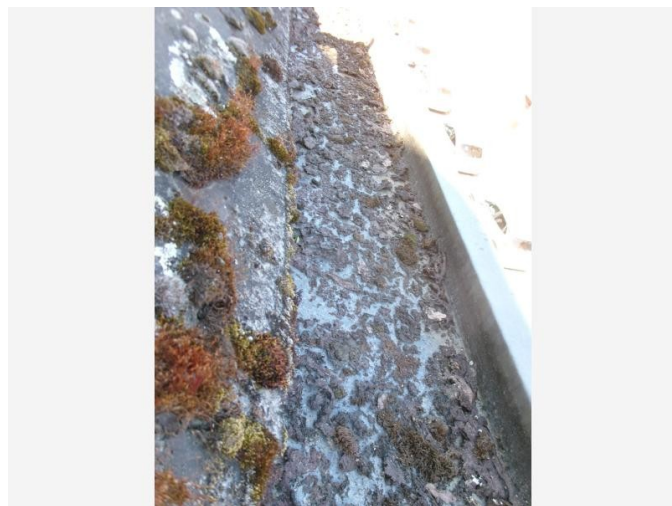
Het asbestmateriaal valt onder de mijlpaal van 2040.

**Dringend verwijderen**

| Beschrijving | sedimenten in de dakgoot |
| Type afvalstof | Betreft resten (contaminatie) van verwerking of beschadiging |
| Bron van de resten | De leien op het schuine dak |
| Gebondenheid resten | Niet hecht |
| Opmerking | De opgegeven hoeveelheid is een ruwe schatting die (significant) kan afwijken van de werkelijke hoeveelheid. Vastgehecht mos dat door de weersomstanding van het asbestverdachte golfplaten dak loskomt, heeft grote kans om asbestvezels los te trekken. De verzamelde mossen en slijk/sediment in de dakgoot kan dan ook asbestvezels bevatten. Ook verderdoor in de afvoerleidingen, putjes,... kan dit het geval zijn. |

- Verwijder het asbestafval.
- Voer bijkomende staalname(s) uit.

- Eenvoudige handelingen: mag via doe-het-zelf of door werknemer(s) met opleidingsattest eenvoudige handelingen  
Bladafval, mos of slib verwijder je best als het materiaal vochtig is. Neem de nodige maatregelen bij het uitvoeren van de werken en gepast afvoeren van de materialen. Meer info op <https://ovam.vlaanderen.be/wie-mag-wat-verwijderen> en meer info over asbestverwijdering staat achteraan dit attest en op: <https://ovam.vlaanderen.be/voorzorgsmaatregelen-bij-asbestverwijdering>

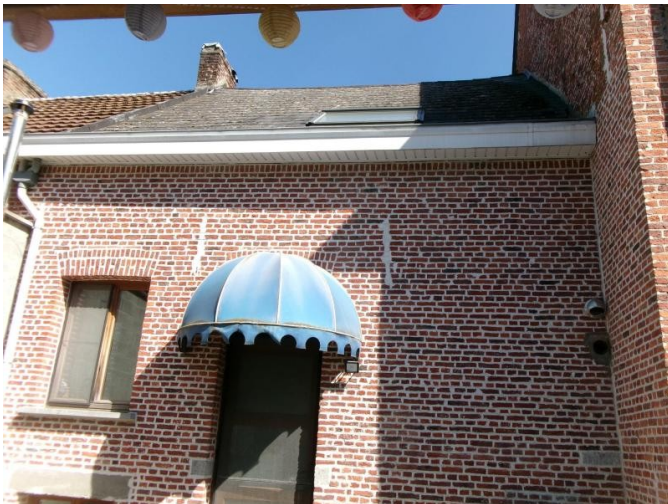
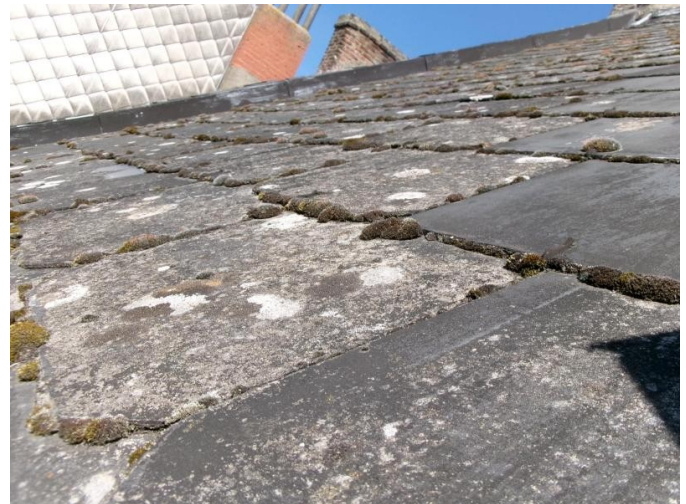
Het asbestmateriaal valt onder de mijlpaal van 2034.

Verwijderen

| Eindbeoordeling materiaalrisico | Verhoogd materiaalrisico en/of verhoogde kans op vezelvrijgave |

| Toestand van het materiaal | Matig beschadigd, matig verweerd |

| Beschrijving | leien op het schuine dak |
| Asbestmateriaal | Dak- en gevelbekleding - Lei, shingle |
| Opmerking | De hoeveelheid is een schatting en kan afwijken van de werkelijke toestand. Door het voorkomen van de leien zijn deze asbestverdacht. Aangezien er geen monster van genomen werd, wordt het in dit attest als asbesthoudend beschouwd. Monstername en laboanalyse kan uitsluitsel geven of deze toepassing effectief asbest bevat en welk type. |

- Verwijder dit asbestmateriaal zo snel mogelijk. Volg de toestand goed op.
- Hemelwater dat afspoelt van asbestcement daken of gevels kan asbestdeeltjes bevatten. Gebruik het enkel voor gesloten circuits (bv. spoelen toiletten). Reinig na het vervangen van het dak of de gevel de dakgoten en regenwaterput of -ton om asbesthoudend sediment of slib te verwijderen
- Voer bijkomende staalname(s) uit.

- Eenvoudige handelingen: mag via doe-het-zelf of door werknemer(s) met opleidingsattest eenvoudige handelingen  
Deze toepassing kan door een aannemer die over een opleidingsattest eenvoudige handelingen beschikt of door een particulier (doe-het-zelf), verwijderd worden indien er geen verhoogd risico op vrijgave van asbestvezels (max. concentratie 0,01 vezels/cm<sup>3</sup> - CODEX Art. VI.3-54) ontstaat en de toepassing voorafgaand wordt gefixeerd/bevochtigd; de individuele elementen zonder machinale werktuigen en zonder breken of gooien een voor een losgemaakt worden; en ten slotte in gesloten verpakking weggevoerd worden naar een erkend afvalpunt (recyclagepark).

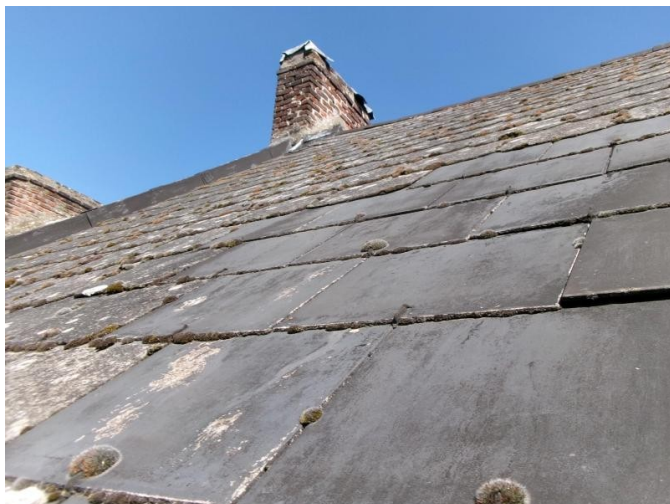
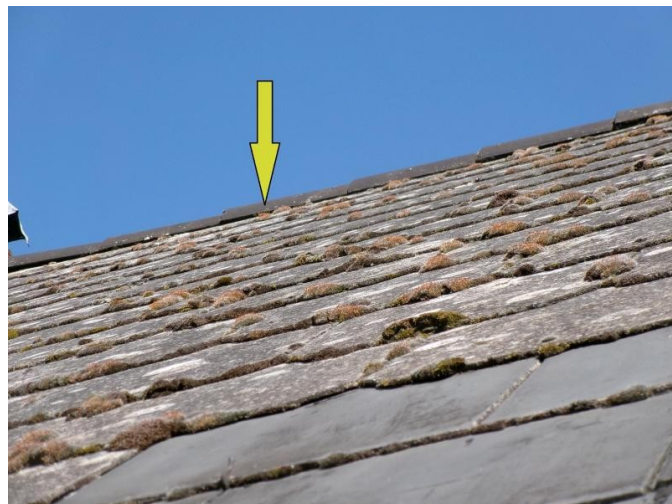
Het asbestmateriaal valt onder de mijlpaal van 2034.

Verwijderen

| Eindbeoordeling materiaalrisico | Verhoogd materiaalrisico en/of verhoogde kans op vezelvrijgave |
| Opmerking | Er zijn korstmossen op vast te stellen waardoor deze als matig verweerd ingegeven moeten worden. |

| Toestand van het materiaal | Matig beschadigd, matig verweerd |

| Beschrijving | nokleien |
| Asbestmateriaal | Dak- en gevelbekleding - Nok, windveer, boeiboord |
| Opmerking | <p>De opgegeven hoeveelheid is een ruwe schatting die (significant) kan afwijken van de werkelijke hoeveelheid. De nokleien zijn vast te stellen, echter niet veilig bereikbaar voor monstername. Aangezien er geen monster van genomen werd, is deze toepassing asbestverdacht en wordt het in dit attest als asbesthoudend beschouwd. Monstername en laboanalyse kan uitsluitel geven of deze toepassing effectief asbest bevat en welk type.</p> |

- Verwijder dit asbestmateriaal zo snel mogelijk. Volg de toestand goed op.
- Voer bijkomende staalname(s) uit.

- Eenvoudige handelingen: mag via doe-het-zelf of door werknemer(s) met opleidingsattest eenvoudige handelingen  
Deze toepassing kan door een aannemer die over een opleidingsattest eenvoudige handelingen beschikt of door een particulier (doe-het-zelf), verwijderd worden indien er geen verhoogd risico op vrijgave van asbestvezels (max. concentratie 0,01 vezels/cm<sup>3</sup> - CODEX Art. VI.3-54) ontstaat en de toepassing voorafgaand wordt gefixeerd/bevochtigd; de individuele elementen zonder machinale werktuigen en zonder breken of gooien een voor een losgemaakt worden; en ten slotte in gesloten verpakking weggevoerd worden naar een erkend afvalpunt (recyclagepark).

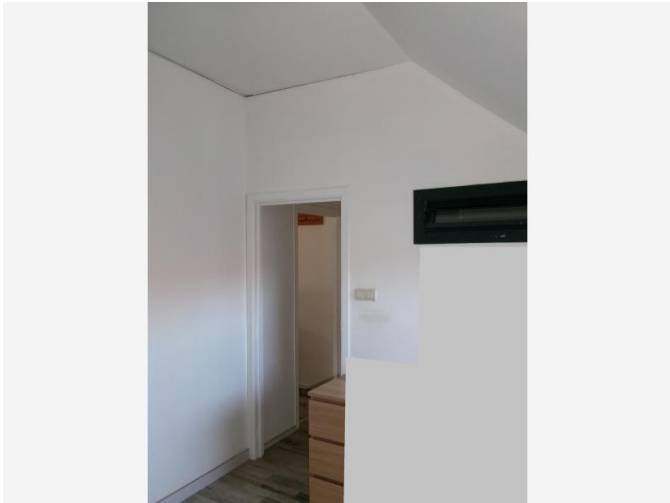
**Reden:** Er is geen volledige risicobeoordeling mogelijk

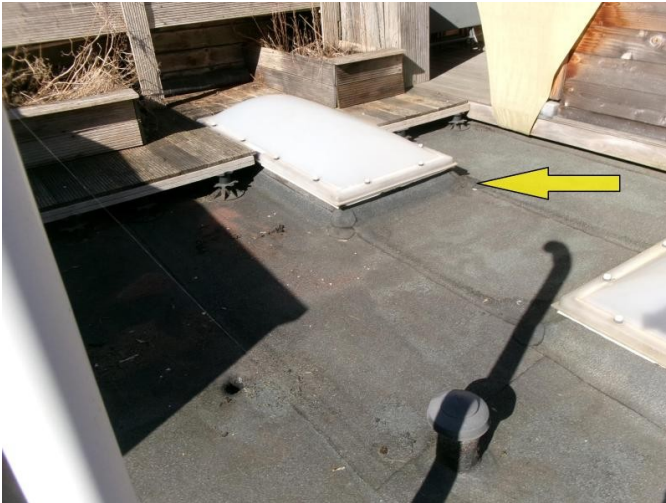
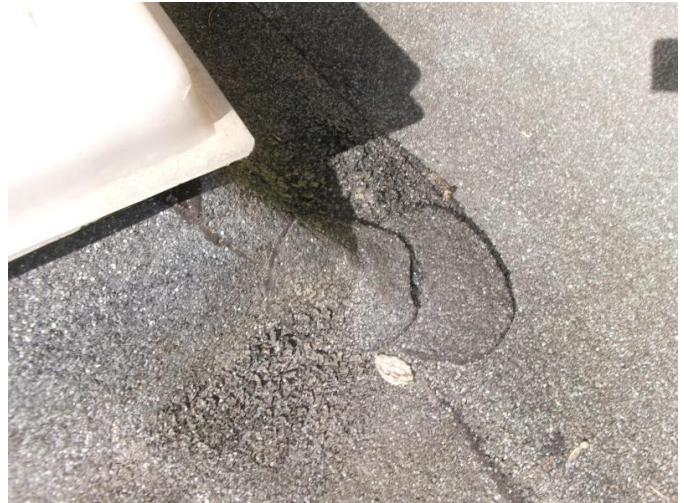
## Fiche 17: roofing plat dak woning

Geen asbest

| Opmerking | <p>De opgegeven hoeveelheid is een ruwe schatting die (significant) kan afwijken van de werkelijke hoeveelheid. Er werden twee tinten roofing vastgesteld waardoor er twee stalen genomen werden die als 1 monster bij het labo werden aangeboden. Onder het houten terras vooraan het platte dak kon de roofing niet vastgesteld worden. Dat kan verder nagekeken worden via destructief onderzoek. De twee stalen van de roofing werden genomen van de bovenste laag. Eventueel onderliggende lagen/materialen kunnen via destructief onderzoek verder nagekeken worden.</p> |

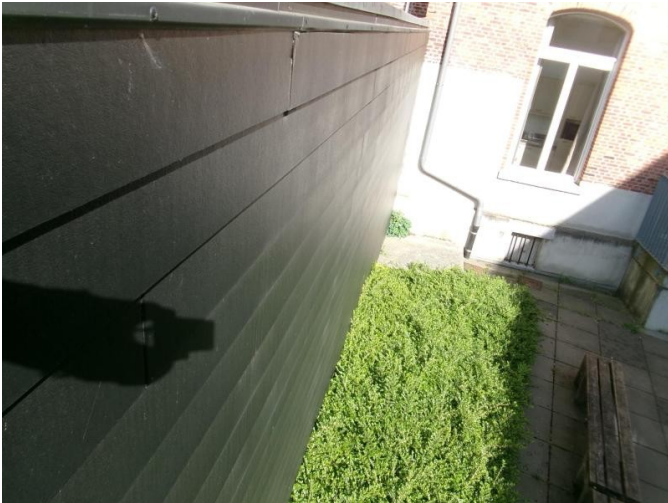
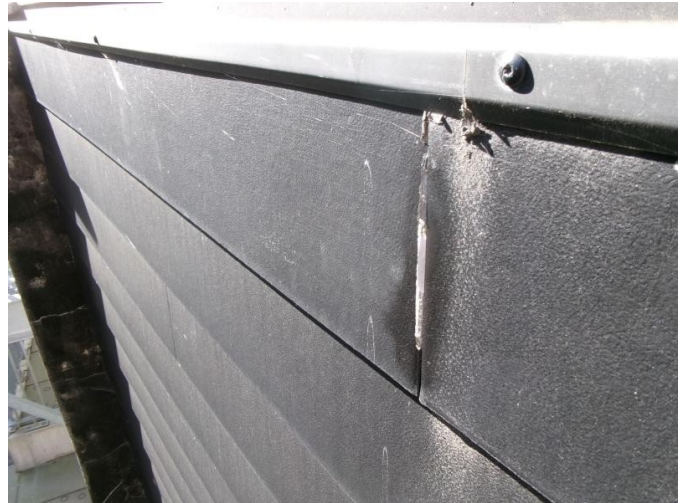
## Fiche 19: zwarte wandplaten achteraan

Geen asbest

| Opmerking | De hoeveelheid is een schatting en kan (significant) afwijken van de werkelijke toestand. Het betreft de zwarte platen die als buitenafwerking op de linkergevel achteraan aangebracht werden. Op een plaats was de zwarte laag verweerd en was een grijze cementkleur zichtbaar waardoor de platen asbestverdacht waren. |
