# Asbestinventarisatetest

Leliënlaan 4, 2180 Antwerpen

Attestnummer : 20250502-000285.000

Uitgegeven op : 02.05.2025

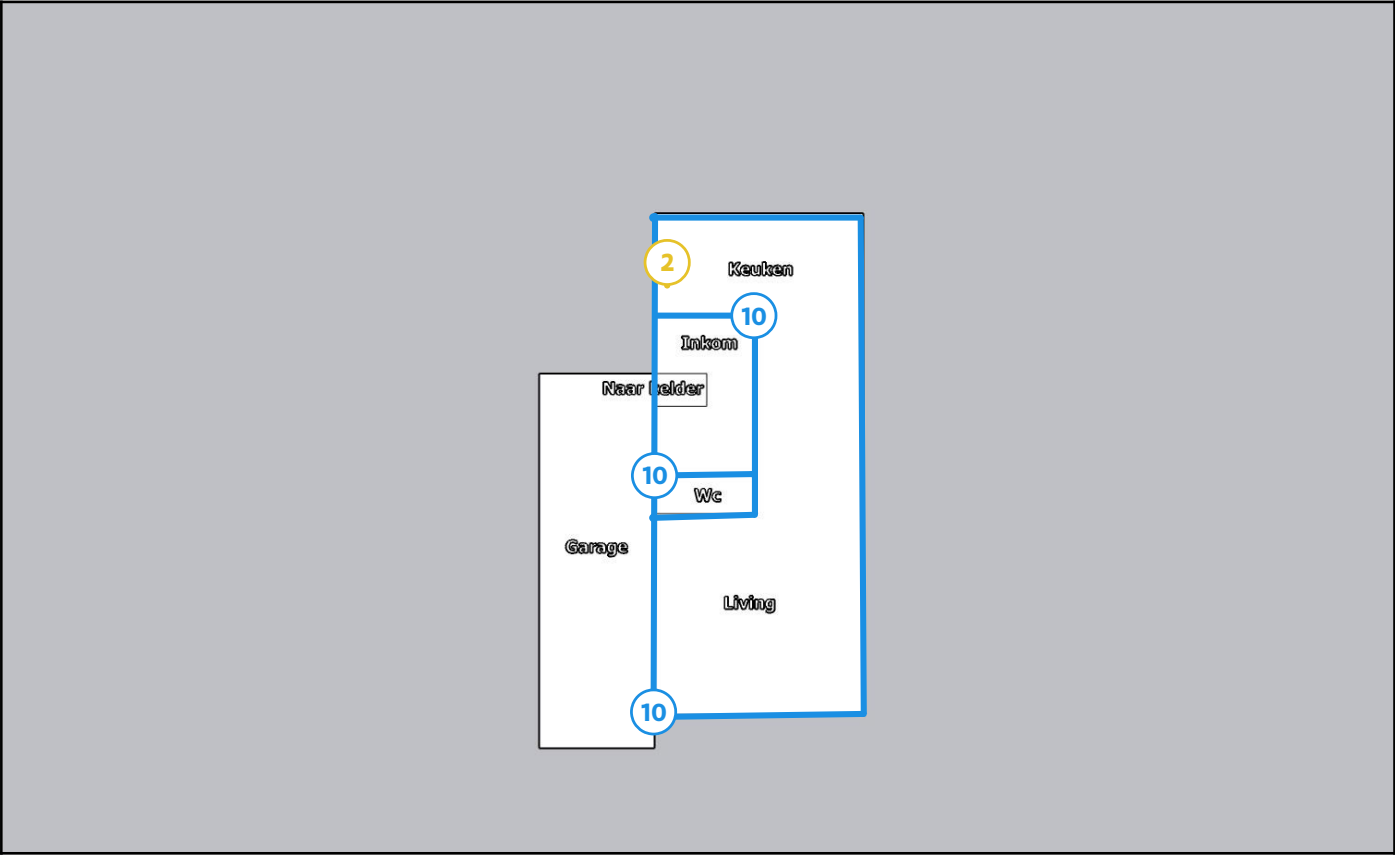
# Plan 1.1: Gelijkvloers

| Beschrijving | Type | Actie |
|---|---|---|
| 2. Geluidsdemper spoelbak | Asbestmateriaal | Zorgvuldig beheren |

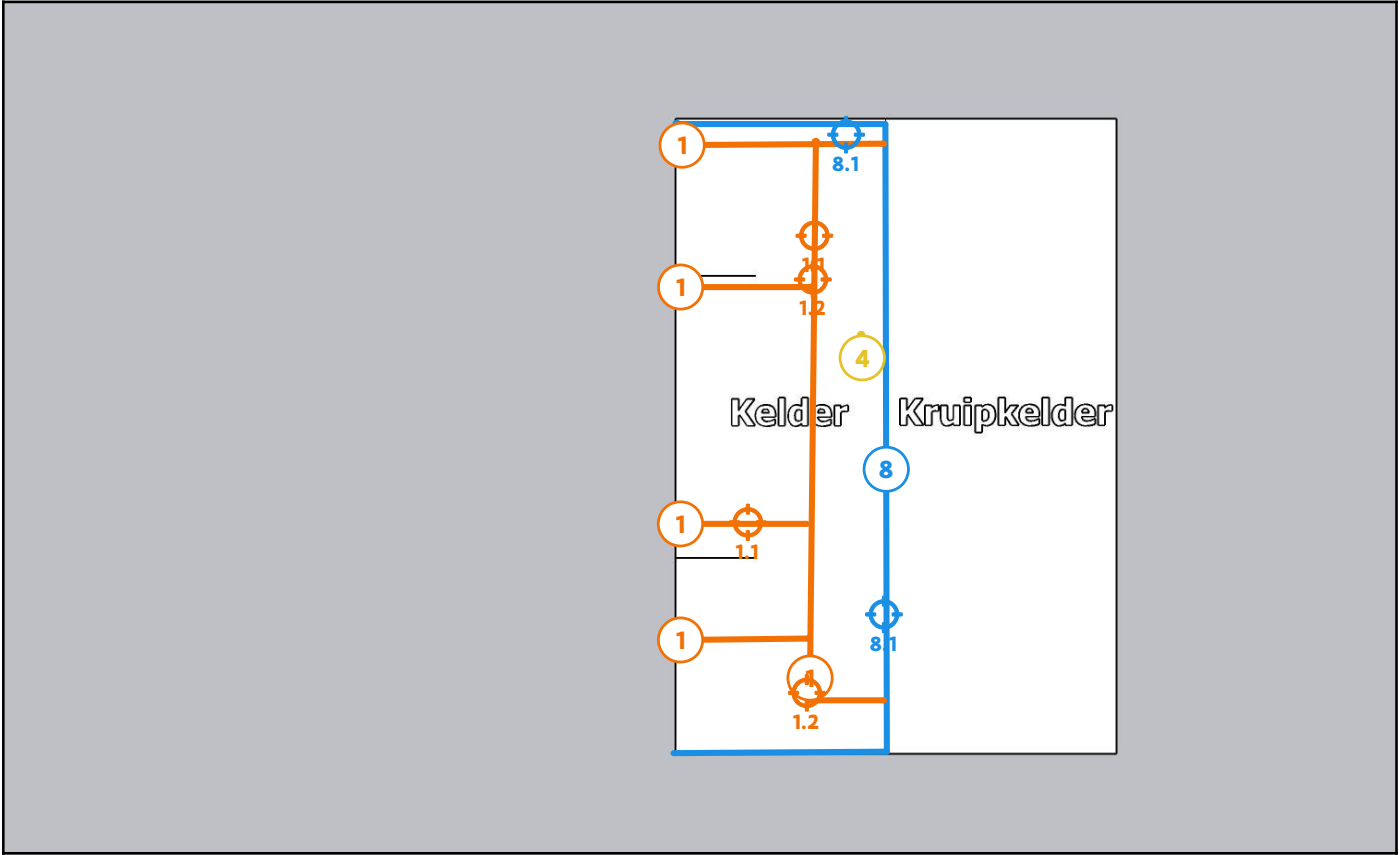
# Plan 1.5: Kelder

| Beschrijving | Type | Actie |
|---|---|---|
| 1. Leidingisolatie | Asbestmateriaal | Verwijderen |
| 4. Elektrisch materiaal in bakeliet | Asbestmateriaal | Zorgvuldig beheren |
| 8. Cementlaag kelder | Geen asbest | - |

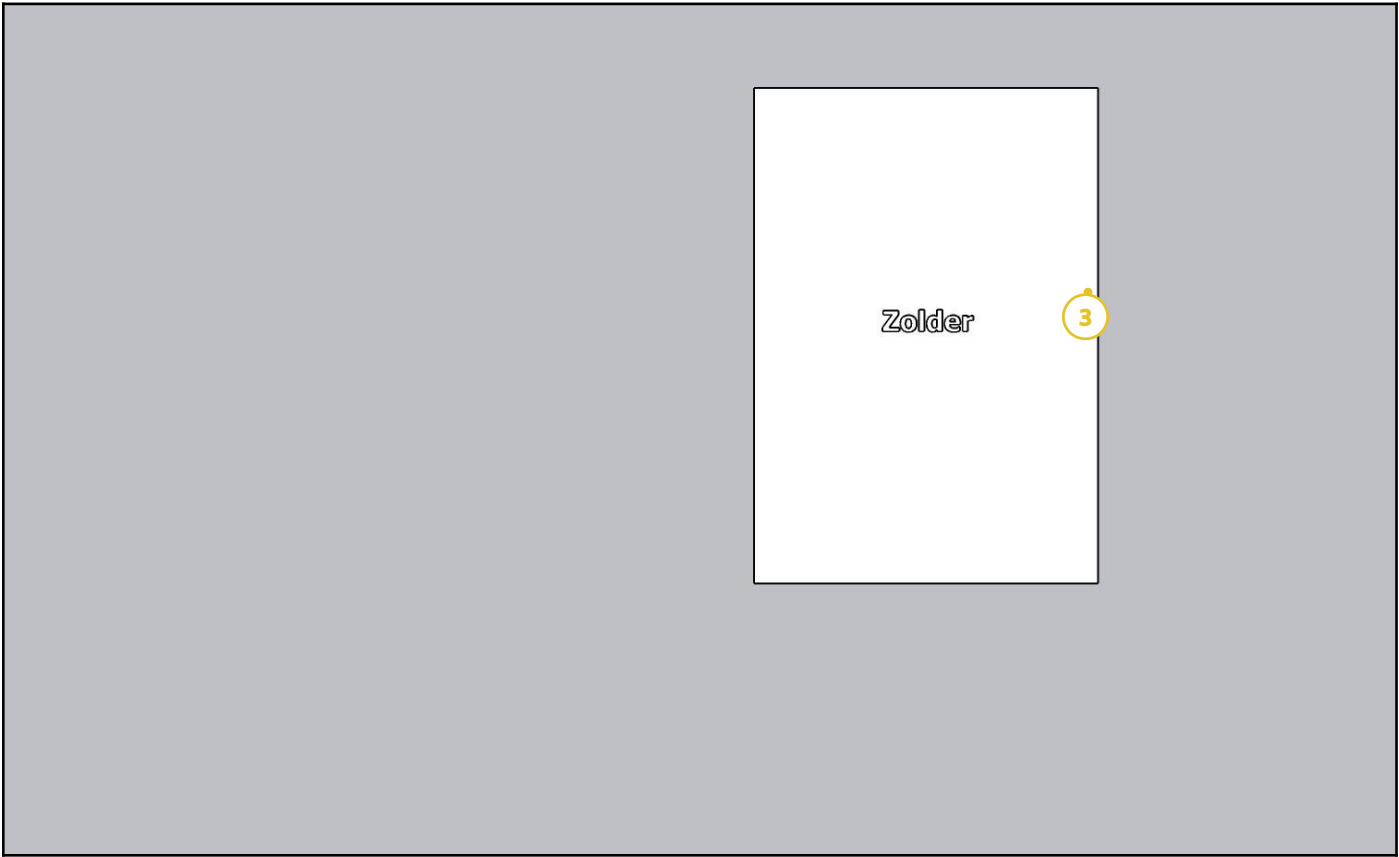
# Plan 1.6: Zolder

| Beschrijving | Type | Actie |
|---|---|---|
| 3. Roetluik uit asbestcement | Asbestmateriaal | Zorgvuldig beheren |

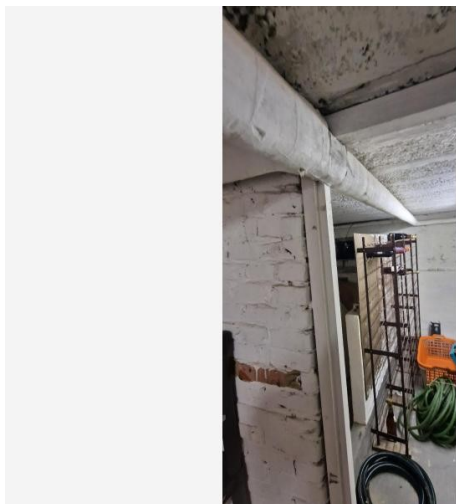
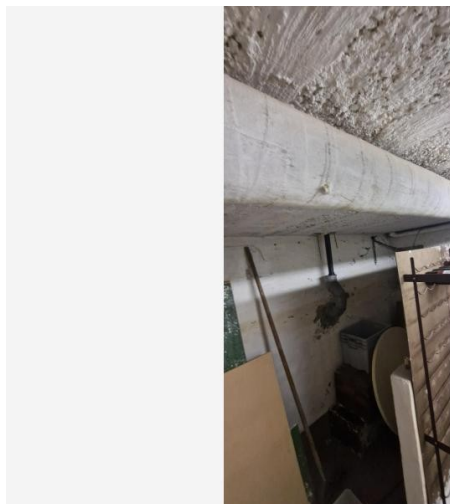
- Hermetische zone (erkend asbestverwijderaar)  
Er werd leidingisolatie vastgesteld die niet-gebonden asbest bevat. Dit is een zeer gevaarlijke situatie. Ruimten die niet-gebonden asbest bevatten moeten onmiddellijk afgesloten worden. De verwijdering moet onmiddellijk ingezet worden door een erkend asbestverwijderaar.

Niet gebonden asbest in een binnenruimte kan enkel via de hermetische methode verwijderd worden.

| Eindbeoordeling materiaalrisico | Verhoogd materiaalrisico en/of verhoogde kans op vezelvrijgave |

| Gebondenheid | Categorie 2: niet-hechtgebonden met matrix |
| Asbestsoort (vezeltype) | Amfibool aanwezig, uitgezonderd crocidoliet |
| Afschermingsgraad van het gehele materiaal | Geheel of deels (ook) vrij aan binnenluchtstromen |
| Toestand van het materiaal | Licht beschadigd, licht verweerd. Intact calciumsilicaatmateriaal of categorie III 'gebondenheid' |

| # | Type | Referentie | Resultaat |
|---|---|---|---|
| 1.2 | Mengmonster | mm6 | Amosiet |

| Opmerking | <p>De hoeveelheid is een schatting. Er werd amosiet vastgesteld in de bochten. Het mengstaal van de rechte stukken was echter negatief (geen asbest). Er moet rekening gehouden worden met het feit dat het zeer waarschijnlijk is dat ook de rechte stukken amosiet bevatten. Het materiaal wordt immers ter plaatste gemengd tijdens de plaatsing. Door slecht mengen kan er een hogere concentratie aanwezig zijn op bepaalde plaatsen in de rechte stukken. De stalen werden 2 maal geanalyseerd.</p> |

Verwijderen

- Sluit de ruimte luchtdicht af en vermijd het betreden van de ruimte.
- Verwijder dit asbestmateriaal zo snel mogelijk. Volg de toestand goed op.

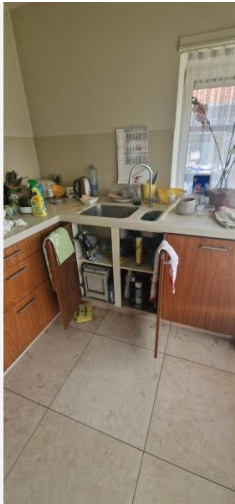
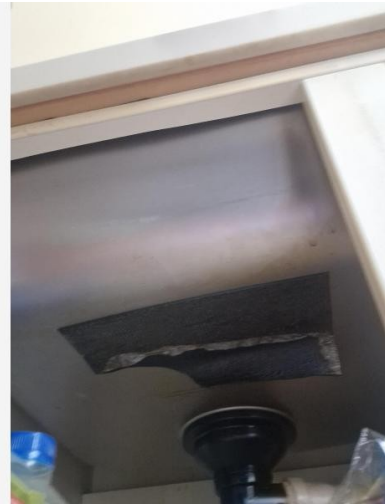
| Eindbeoordeling materiaalrisico | Zeer laag materiaalrisico en/of zeer lage kans op vezelvrijgave |

| Asbestsoort (vezeltype) | Crocidoliet aanwezig |
| Toestand van het materiaal | Onbeschadigd, niet verweerd |

Zorgvuldig beheren

- Zorg voor een veilig beheer. Vermijd het beschadigen van het asbestmateriaal. Controleer de toestand jaarlijks op wijzigingen.
- Voer bijkomende staalname(s) uit.

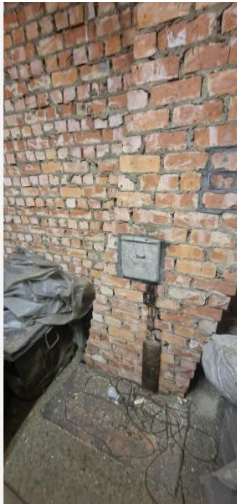
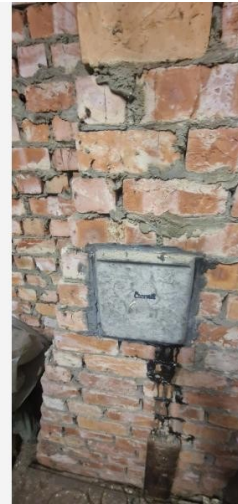
| Eindbeoordeling materiaalisico | Laag materiaalisico en/of verlaagde kans op vezelvrijgave |

| Asbestsoort (vezeltype) | Crocidoliet aanwezig |
| Afschermingsgraad van het gehele materiaal | Geheel of deels (ook) vrij aan de binnenlucht |
| Toestand van het materiaal | Onbeschadigd, niet verweerd |

Zorgvuldig beheren

- Zorg voor een veilig beheer. Vermijd het beschadigen van het asbestmateriaal. Controleer de toestand jaarlijks op wijzigingen.

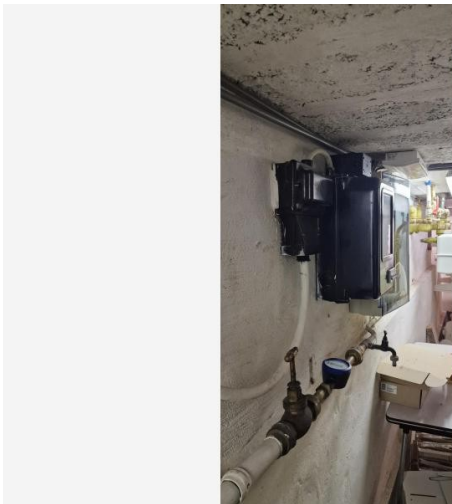
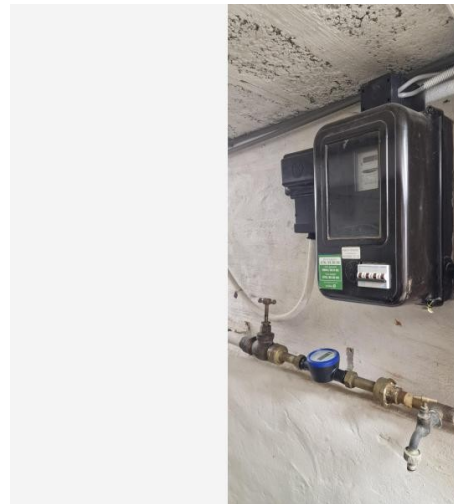
- Eenvoudige handelingen: mag via doe-het-zelf of door werknemer(s) met opleidingsattest eenvoudige handelingen  
In de eenheid werd elektrisch materiaal in bakeliet vastgesteld. Het materiaal kan zelf verwijderd worden of door werknemers met opleidingsattest eenvoudige handelingen. Draag bij het uitvoeren van de werken steeds een volledige lichaamsbescherming (luchtdicht) en volgelaatsmasker met minimum een filter van het type P3. Het geniet onze voorkeur dat deze materialen verwijderd worden door een erkend asbestverwijderaar.

| Eindbeoordeling materiaalisico | Laag materiaalisico en/of verlaagde kans op vezelvrijgave |

| Asbestsoort (vezeltype) | Crocidoliet aanwezig |
| Toestand van het materiaal | Onbeschadigd, niet verweerd |

Zorgvuldig beheren

- Zorg voor een veilig beheer. Vermijd het beschadigen van het asbestmateriaal. Controleer de toestand jaarlijks op wijzigingen.
- Voer bijkomende staalname(s) uit.

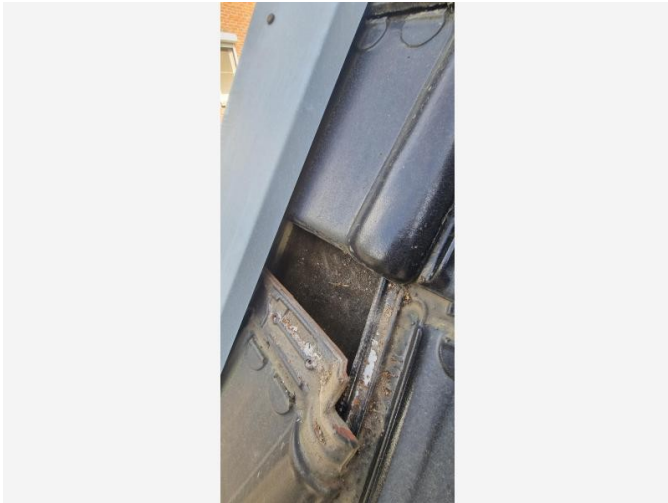
Tijdens het onderzoek en de controle van het onderdak hebben we vastgesteld dat het uit een niet-asbestverdacht doek/zeil bestaat.

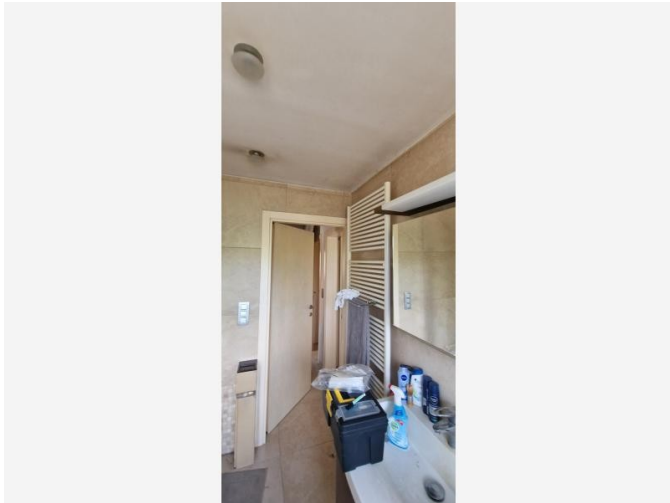
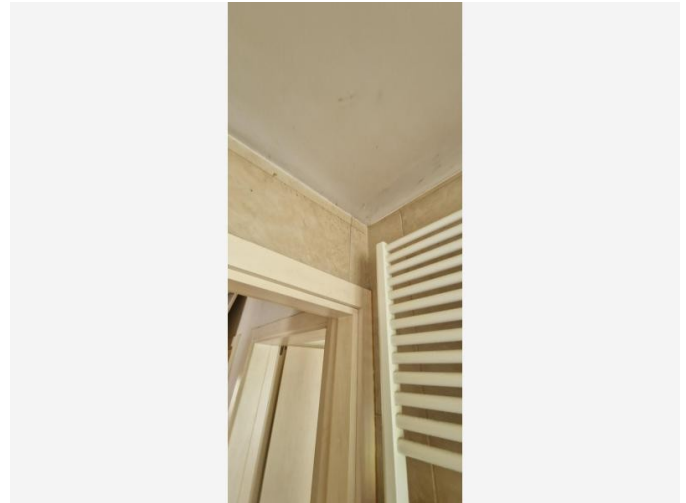
## Fiche 7: Pleister plafonds

Geen asbest

| # | Type | Referentie | Resultaat |
|---|---|---|---|
| 7.1 | Mengmonster | mm2 | Geen asbest |

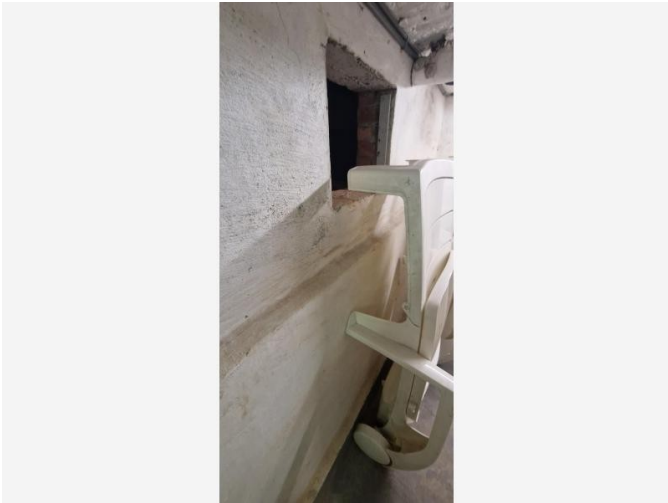
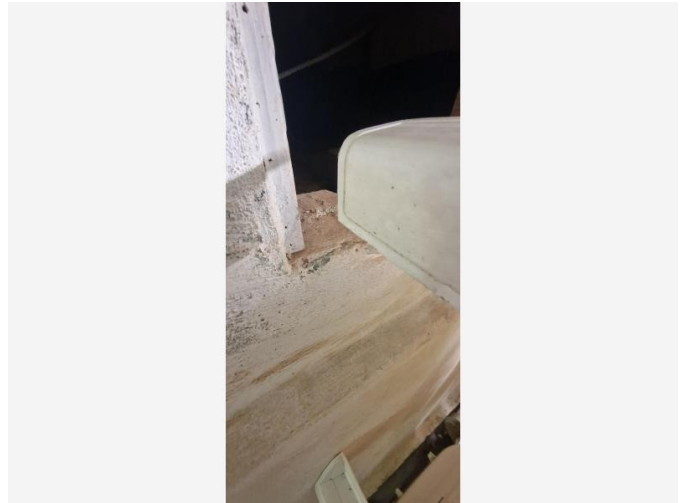
## Fiche 8: Cementlaag kelder

Geen asbest

| # | Type | Referentie | Resultaat |
|---|---|---|---|
| 8.1 | Mengmonster | mm3 | Geen asbest |

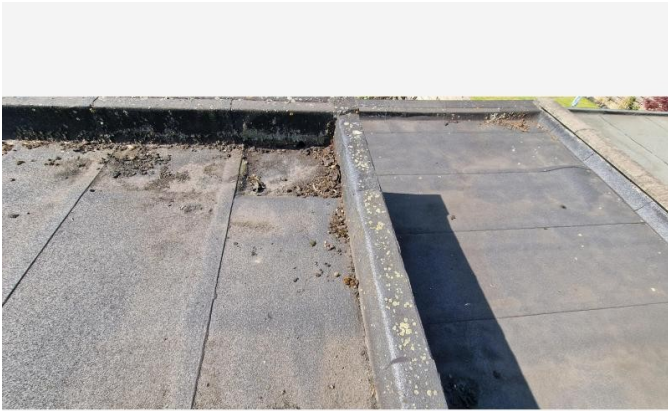
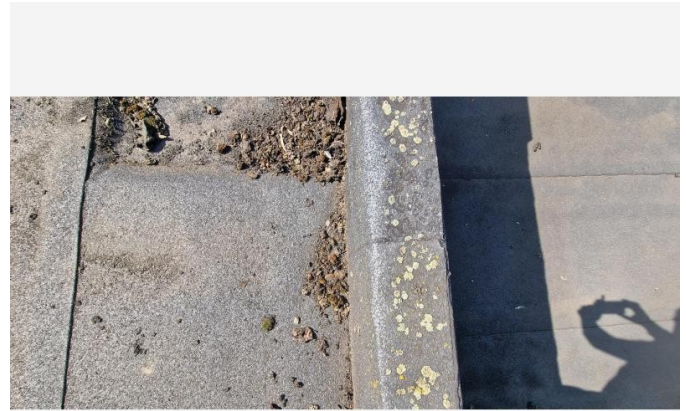
## Fiche 9: Roofing plat dak

Geen asbest

| # | Type | Referentie | Resultaat |
|---|---|---|---|
| 9.1 | Mengmonster | mm4 | Geen asbest |

| Opmerking | <p>Deze oppervlakte, volumes en gewichten zijn niet gemeten, maar geschat op basis van een benadering van de aanwezige roofing (de opgegeven hoeveelheden mogen niet gebruikt worden als maatstaf voor heffingen). Om gevolgschade en lekkages te voorkomen en niet destructief te werk te gaan, is alleen de toplaag bemonsterd. We kunnen geen uitspraak doen over de onderliggende lagen. Bij renovatie of sloop dient er een destructief onderzoek uitgevoerd te worden van de roofing.</p> |

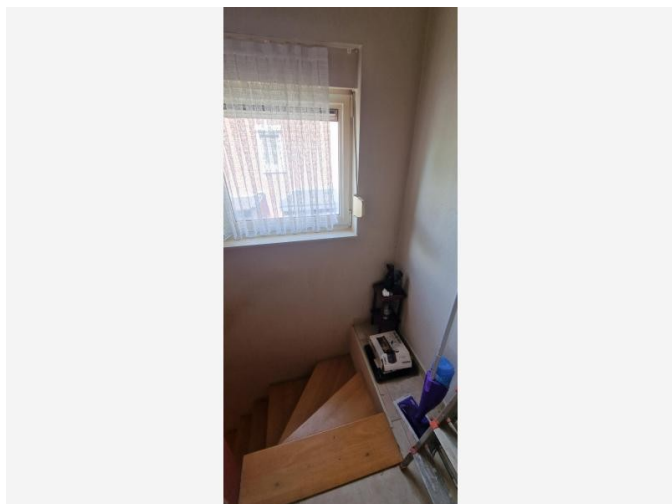
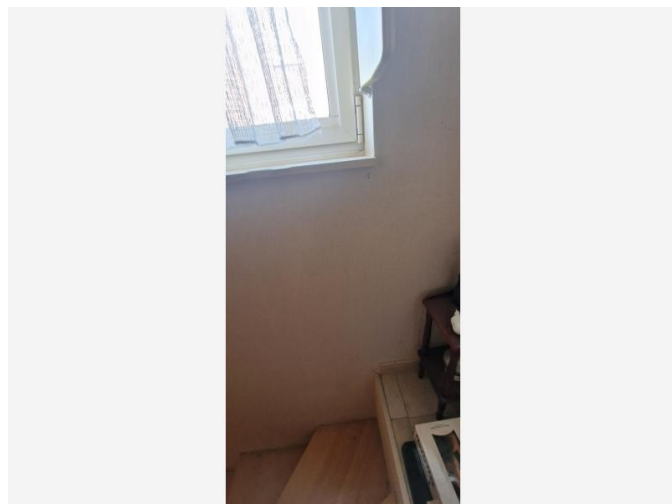
## Fiche 10: Pleister muren

Geen asbest

| # | Type | Referentie | Resultaat |
|---|---|---|---|
| 10.1 | Mengmonster | mm1 | Geen asbest |
