# Asbestinventarisatetest

Nieuwstraat 2, 9150 Kruibeke

Attestnummer : 20240620-000102.000

**Niet-asbestveilig**

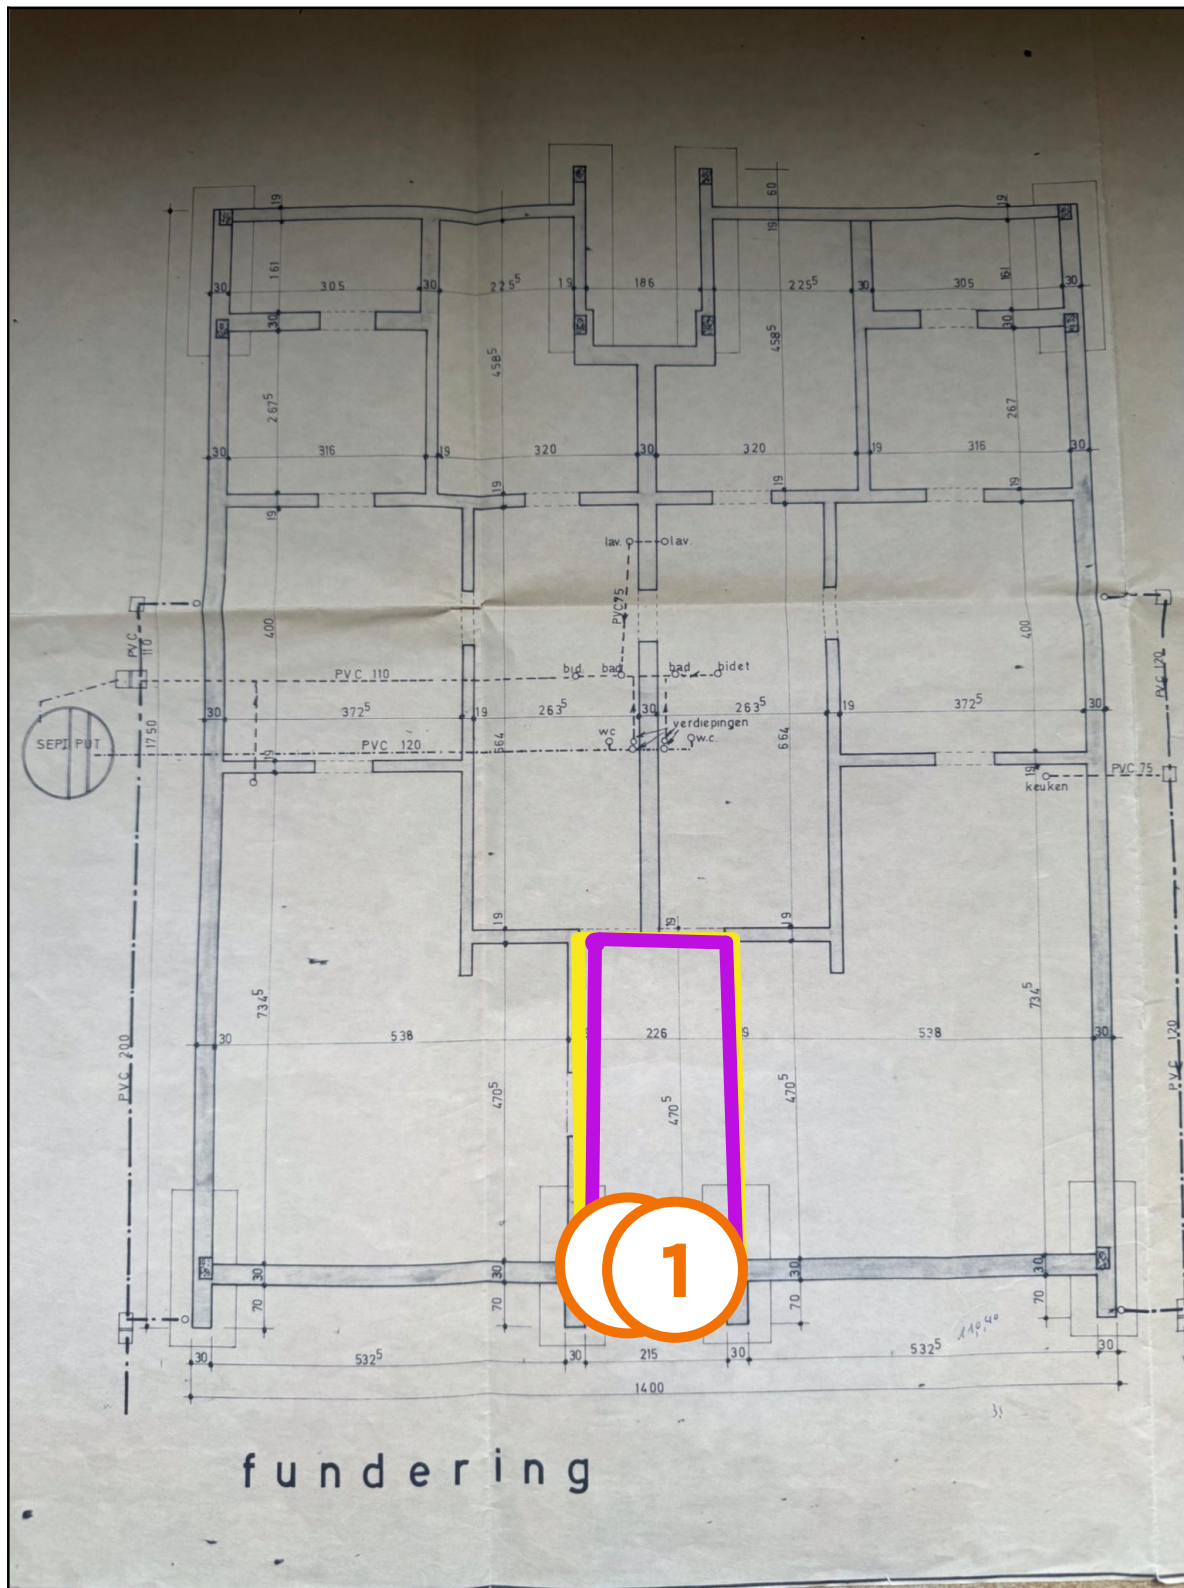
## Plan 1.2: Kelderverdieping

| 1. Kelder - buizen doorvoer leidingen | Asbestmateriaal | <a href="#">Verwijderen</a> |

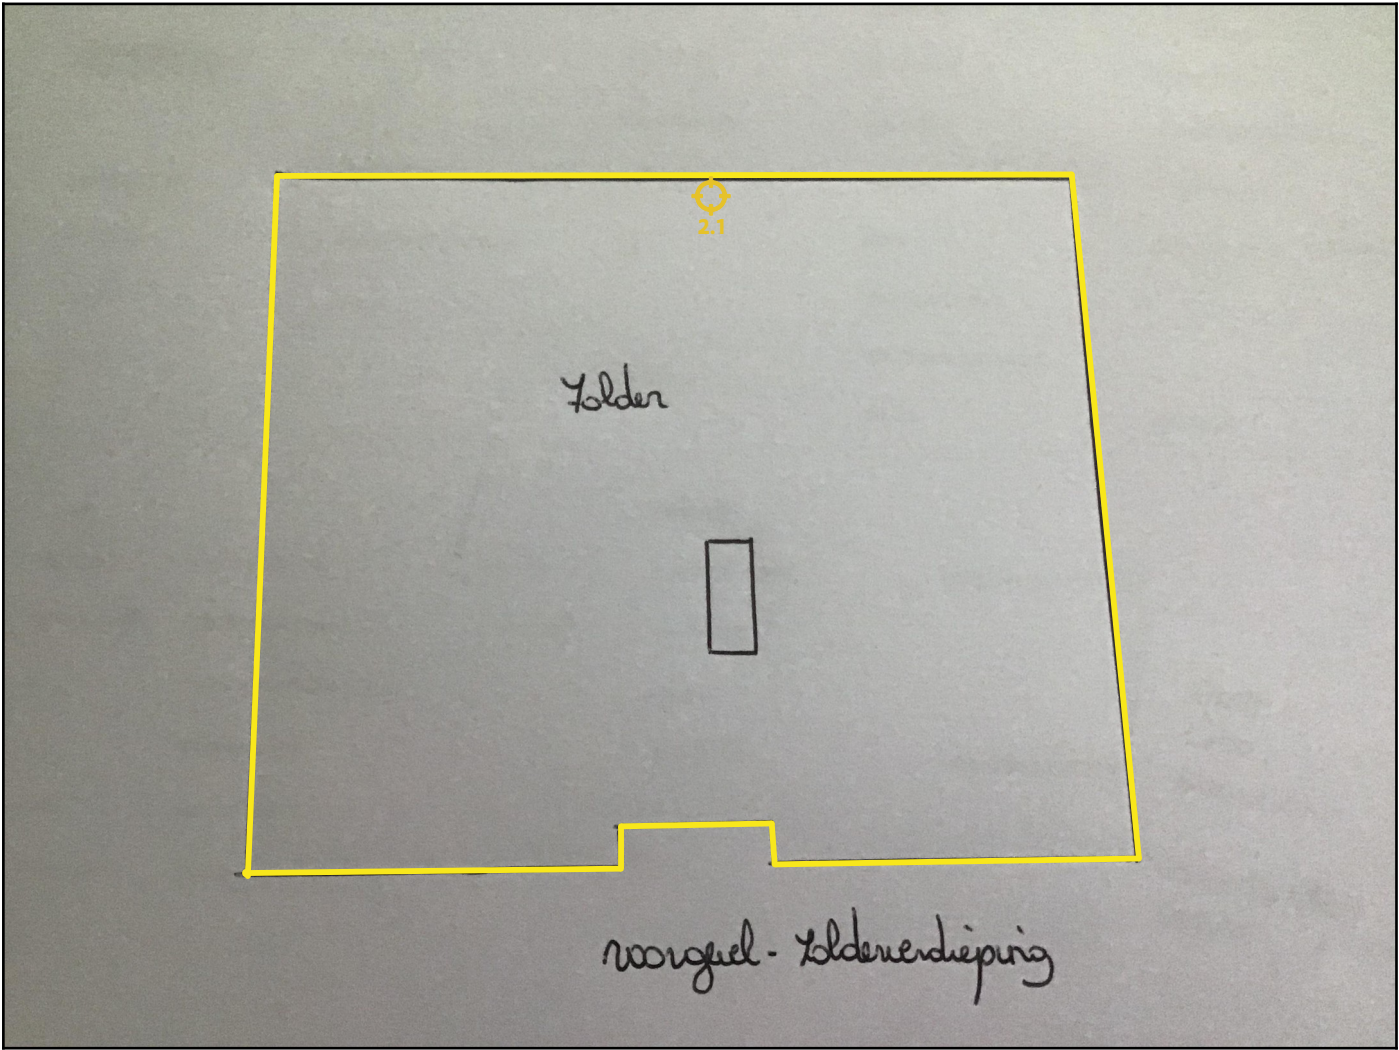
# Plan 1.6: Zolderverdieping

| Beschrijving | Type | Actie |
|---|---|---|
| 2. Hoofddak - onderdak | Asbestmateriaal | Zorgvuldig beheren |

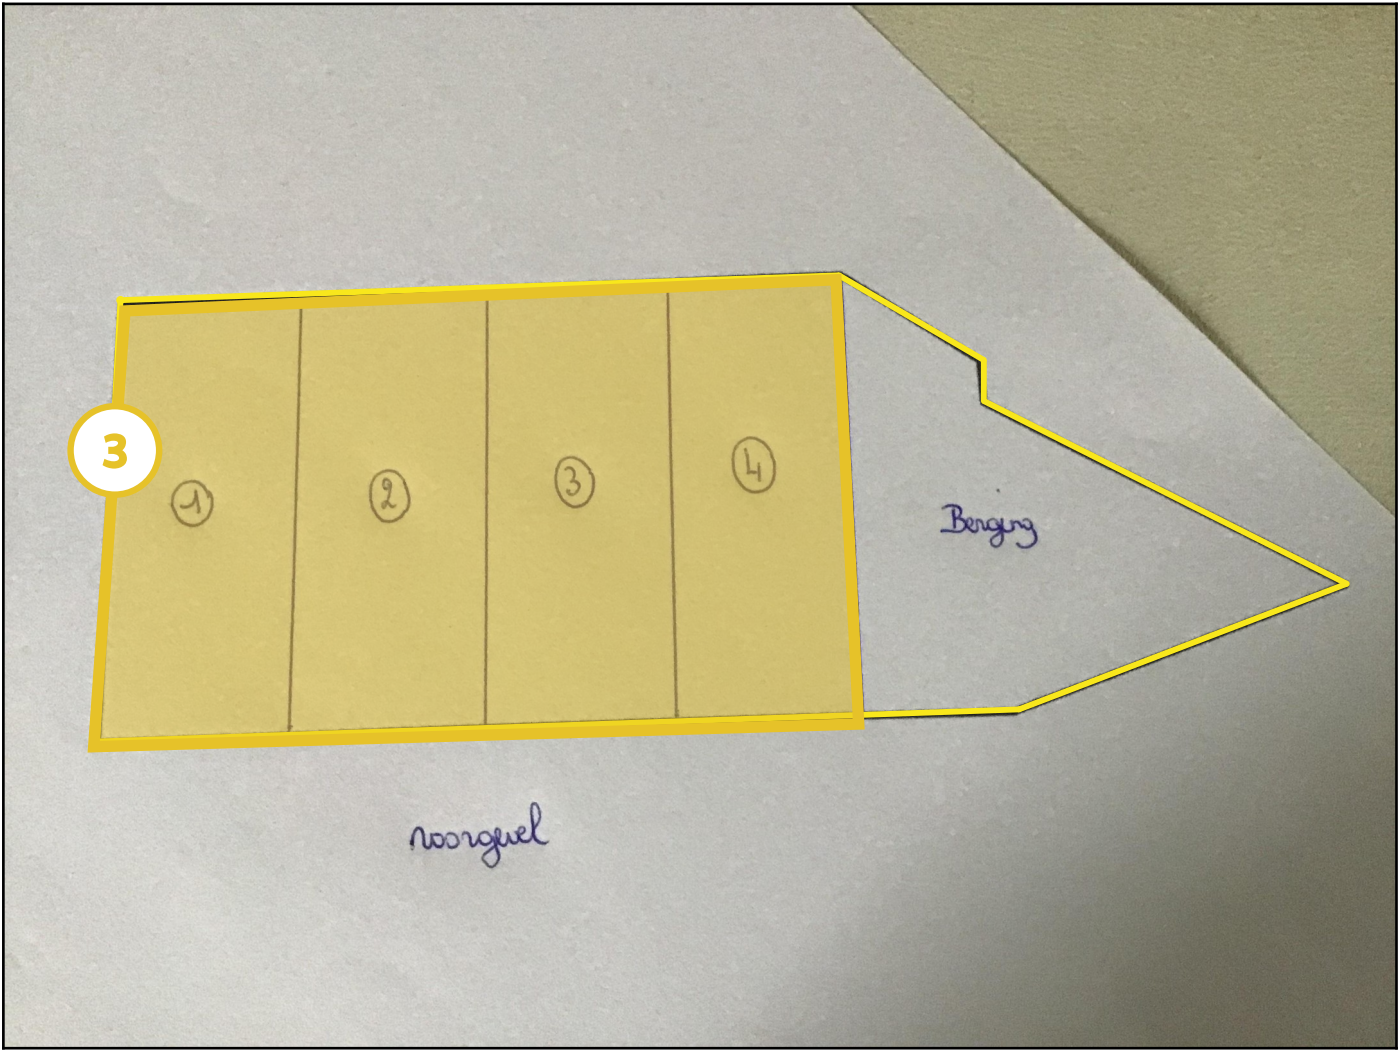
# Plan 2.1: Garagecomplex

| Beschrijving | Type | Actie |
|---|---|---|
| 3. Hoofddak/Garagecomplex - roofing | Asbestmateriaal | Zorgvuldig beheren |

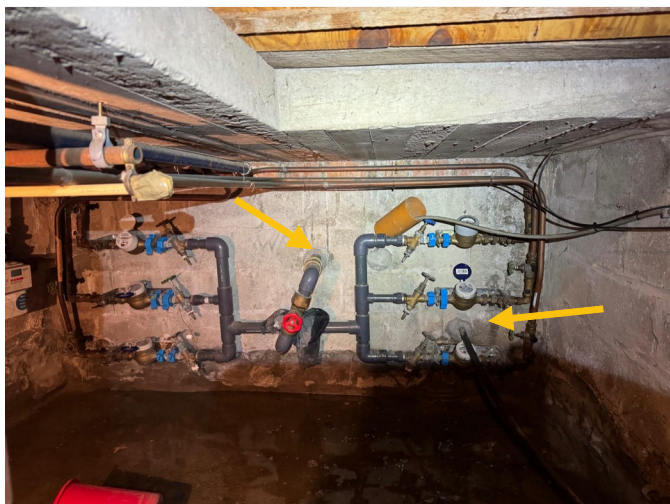
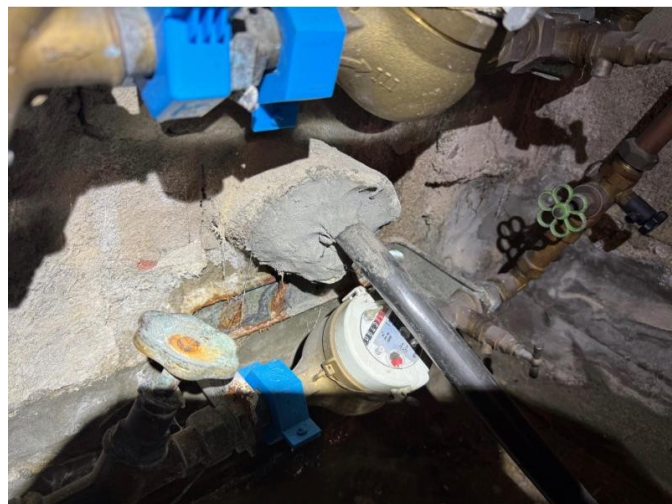
| Eindbeoordeling materiaalrisico | Verhoogd materiaalrisico en/of verhoogde kans op vezelvrijgave |

| Asbestsoort (vezeltype) | Crocidoliet aanwezig |
| Toestand van het materiaal | Licht beschadigd, licht verweerd. Intact materiaal type Pical – asbestboard of categorie III 'gebondenheid' |

| Beschrijving | Kelder - buizen doorvoer leidingen |
| Asbestmateriaal | Buis, koker, leiding, pijp, doorvoer |

Verwijderen

- Zorg voor een veilig beheer. Vermijd het beschadigen van het asbestmateriaal. Controleer de toestand jaarlijks op wijzigingen.

- Eenvoudige handelingen: mag via doe-het-zelf of door werknemer(s) met opleidingsattest eenvoudige handelingen  
Indien het asbestverdachte materiaal volledig intact is en er geen vrije asbestvezels zichtbaar zijn, voorziet de wet geen verplichting om deze asbestverdachte toepassing te laten verwijderen door een firma met een opleidingsattest eenvoudige handelingen. U mag, in principe, deze asbesttoepassing zelf verwijderen met in achtneming van de nodige veiligheidsmaatregelen om uzelf en uw omgeving te beschermen. Tijdens het verwijderen van de asbesttoepassing moet het materiaal intact blijven.

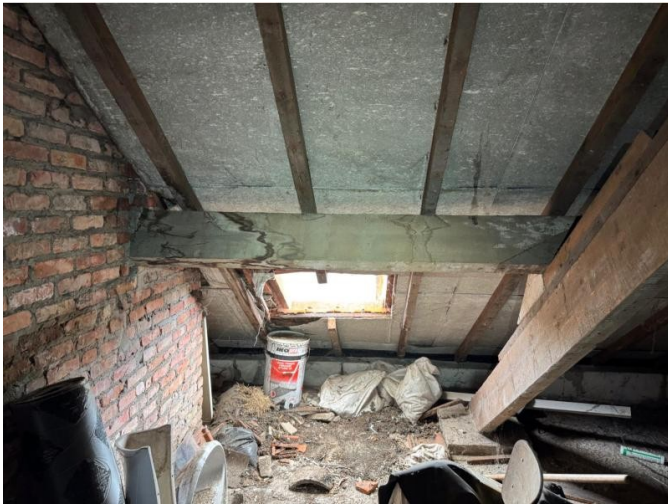
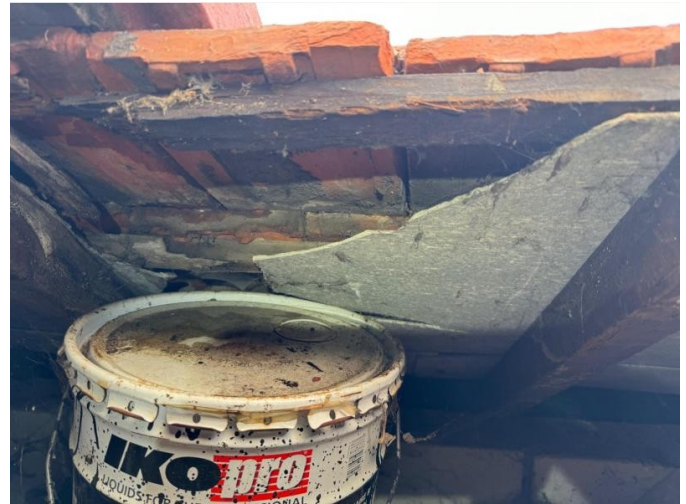
| Eindbeoordeling materiaalrisico | Laag materiaalrisico en/of verlaagde kans op vezelvrijgave |

| Asbestsoort (vezeltype) | Alleen chrysotiel |
| Toestand van het materiaal | Licht beschadigd, licht verweerd. Intact materiaal type Pical – asbestboard of categorie III 'gebondenheid' |

| Beschrijving | Hoofddak - onderdak |
| Asbestmateriaal | Dak- en gevelbekleding - Plaat |

Zorgvuldig beheren

- Zorg voor een veilig beheer. Vermijd het beschadigen van het asbestmateriaal. Controleer de toestand jaarlijks op wijzigingen.

- Eenvoudige handelingen: mag via doe-het-zelf of door werknemer(s) met opleidingsattest eenvoudige handelingen  
Indien het asbesthoudend materiaal volledig intact is en er geen vrije asbestvezels zichtbaar zijn, voorziet de wet geen verplichting om deze asbestverdachte toepassing te laten verwijderen door een firma met een opleidingsattest eenvoudige handelingen. U mag, in principe, deze asbesttoepassing zelf verwijderen met in achtname van de nodige veiligheidsmaatregelen om uzelf en uw omgeving te beschermen. Tijdens het verwijderen van de asbesttoepassing moet het materiaal intact blijven.

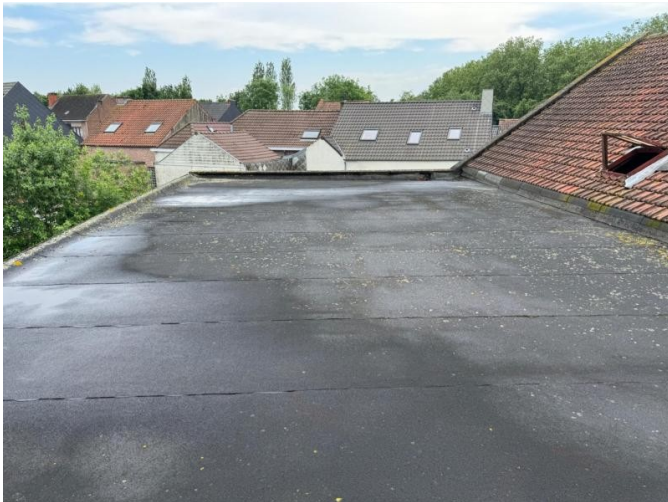
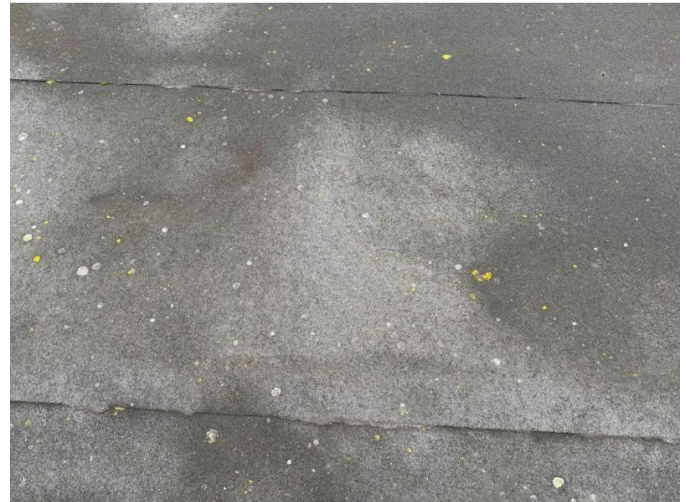
| Eindbeoordeling materiaalrisico | Laag materiaalrisico en/of verlaagde kans op vezelvrijgave |

| Asbestsoort (vezeltype) | Alleen chrysotiel |
| Toestand van het materiaal | Licht beschadigd, licht verweerd. Intact materiaal type Pical – asbestboard of categorie III 'gebondenheid' |

| Beschrijving | Hoofddak/Garagecomplex - roofing |
| Asbestmateriaal | Dak- en gevelbekleding - Roofing |

Zorgvuldig beheren

- Zorg voor een veilig beheer. Vermijd het beschadigen van het asbestmateriaal. Controleer de toestand jaarlijks op wijzigingen.

- Eenvoudige handelingen: mag via doe-het-zelf of door werknemer(s) met opleidingsattest eenvoudige handelingen  
Voor roofing voorziet de wet geen verplichting om deze asbestverdachte toepassing te laten verwijderen door een firma met een opleidingsattest eenvoudige handelingen. U mag, in principe, ongeacht beschadigingen of vrije asbestvezels, deze asbesttoepassing zelf verwijderen met inachtneming van de nodige veiligheidsmaatregelen om uzelf en uw omgeving te beschermen. Een beschadigde asbesttoepassing in slechte staat kan makkelijk verder breken of vergruizen. Er komen dan schadelijke asbestvezels vrij die ingeademd kunnen worden.

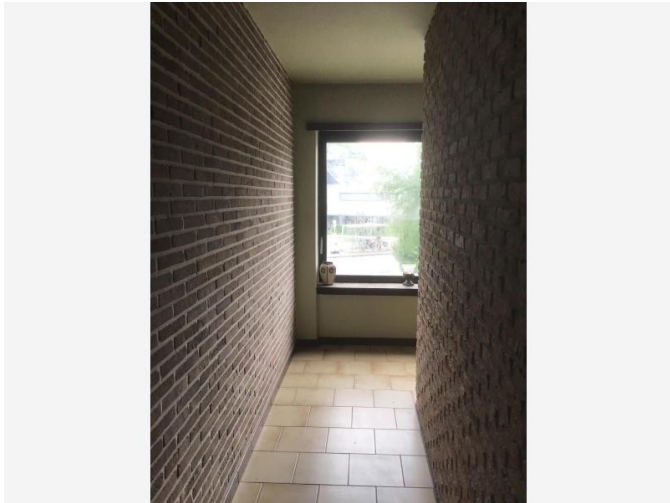
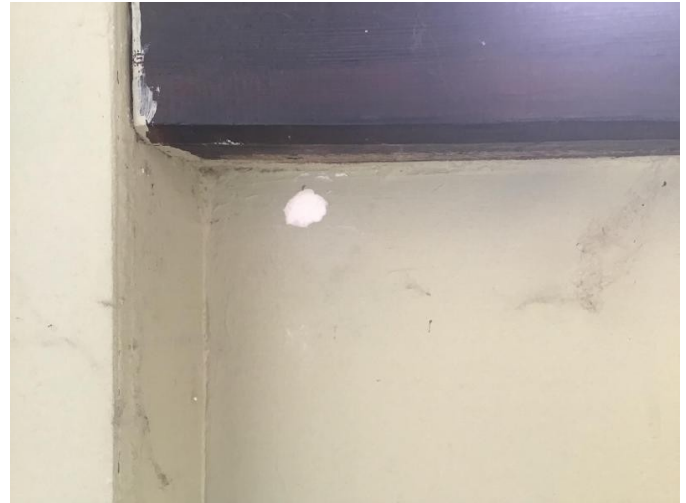
Geen asbest

| # | Type | Referentie | Resultaat |
|---|---|---|---|
| 4.1 | Mengmonster | MM01 | Geen asbest |

| Beschrijving | Pleisterwerk muren/plafonds/onder trap |
