# Asbestinventarisat attest

Schoolstraat 28, 9500 Geraardsbergen

Attestnummer : 20250529-000220.000

Uitgegeven op : 29.05.2025

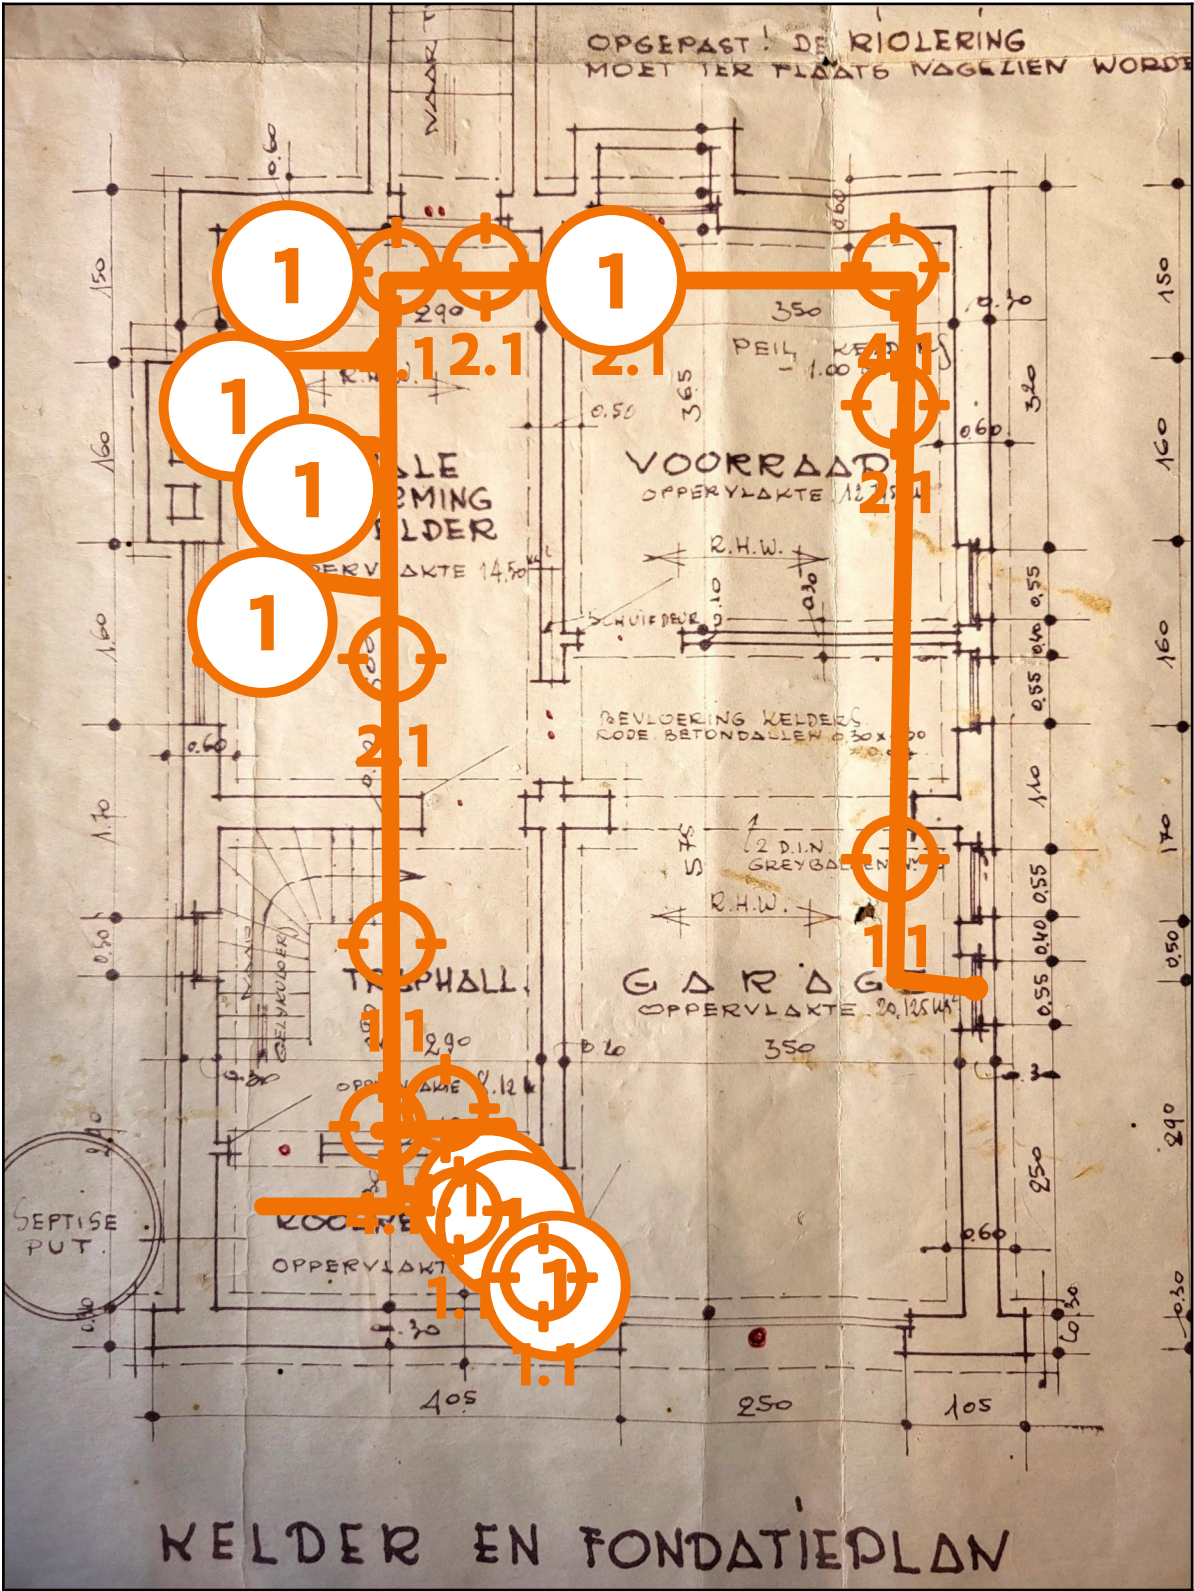
Plan 1.4: Kelder - garage

| 1. Leidingisolatie Rechte stukken 1 | Asbestmateriaal | <a href="#">Verwijderen</a> |
| 2. Leidingisolatie Rechte stukken 2 | Asbestmateriaal | <a href="#">Verwijderen</a> |
| 4. Leidingisolatie Bochten | Asbestmateriaal | <a href="#">Verwijderen</a> |

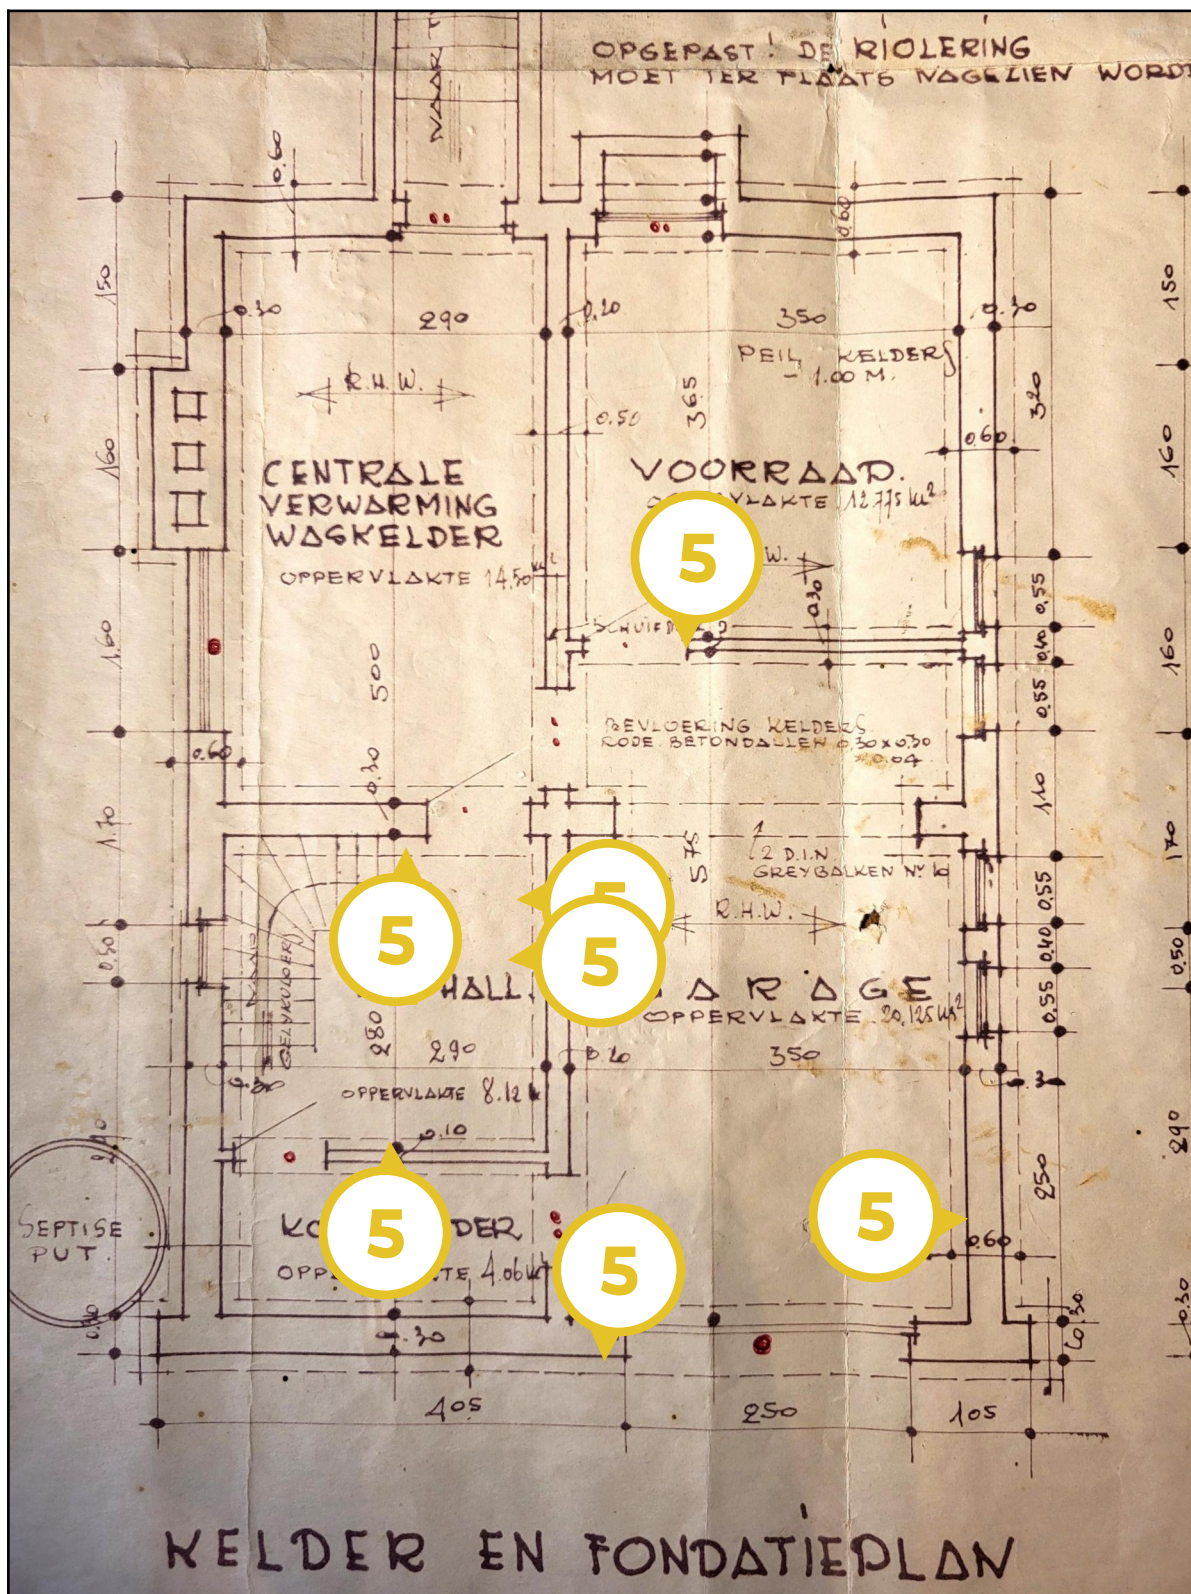
## Plan 1.5: Kelder - garage

| 5. Bakeliet schakelaars, stopcontacten, teller | Asbestmateriaal | Zorgvuldig beheren |

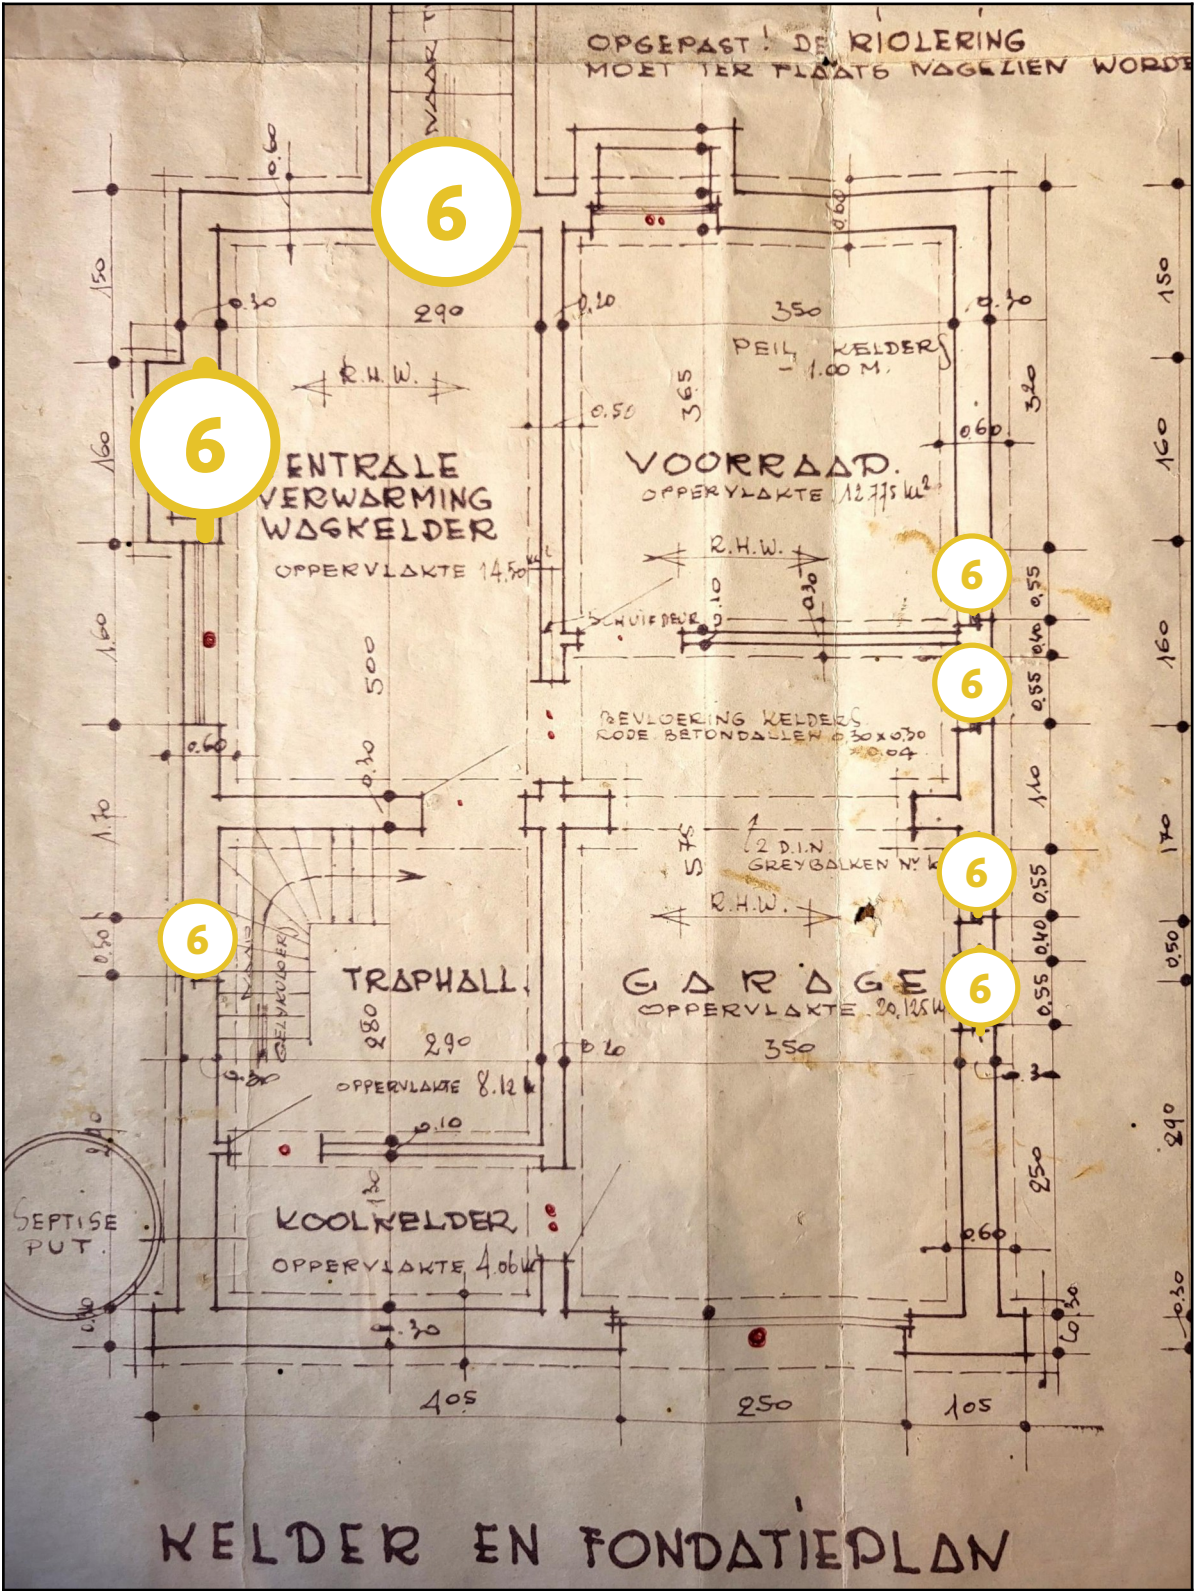
Plan 1.7: Kelder - garage

| 6. Kitramen (tussen glas en profiel) / deur | Asbestmateriaal | Zorgvuldig beheren |

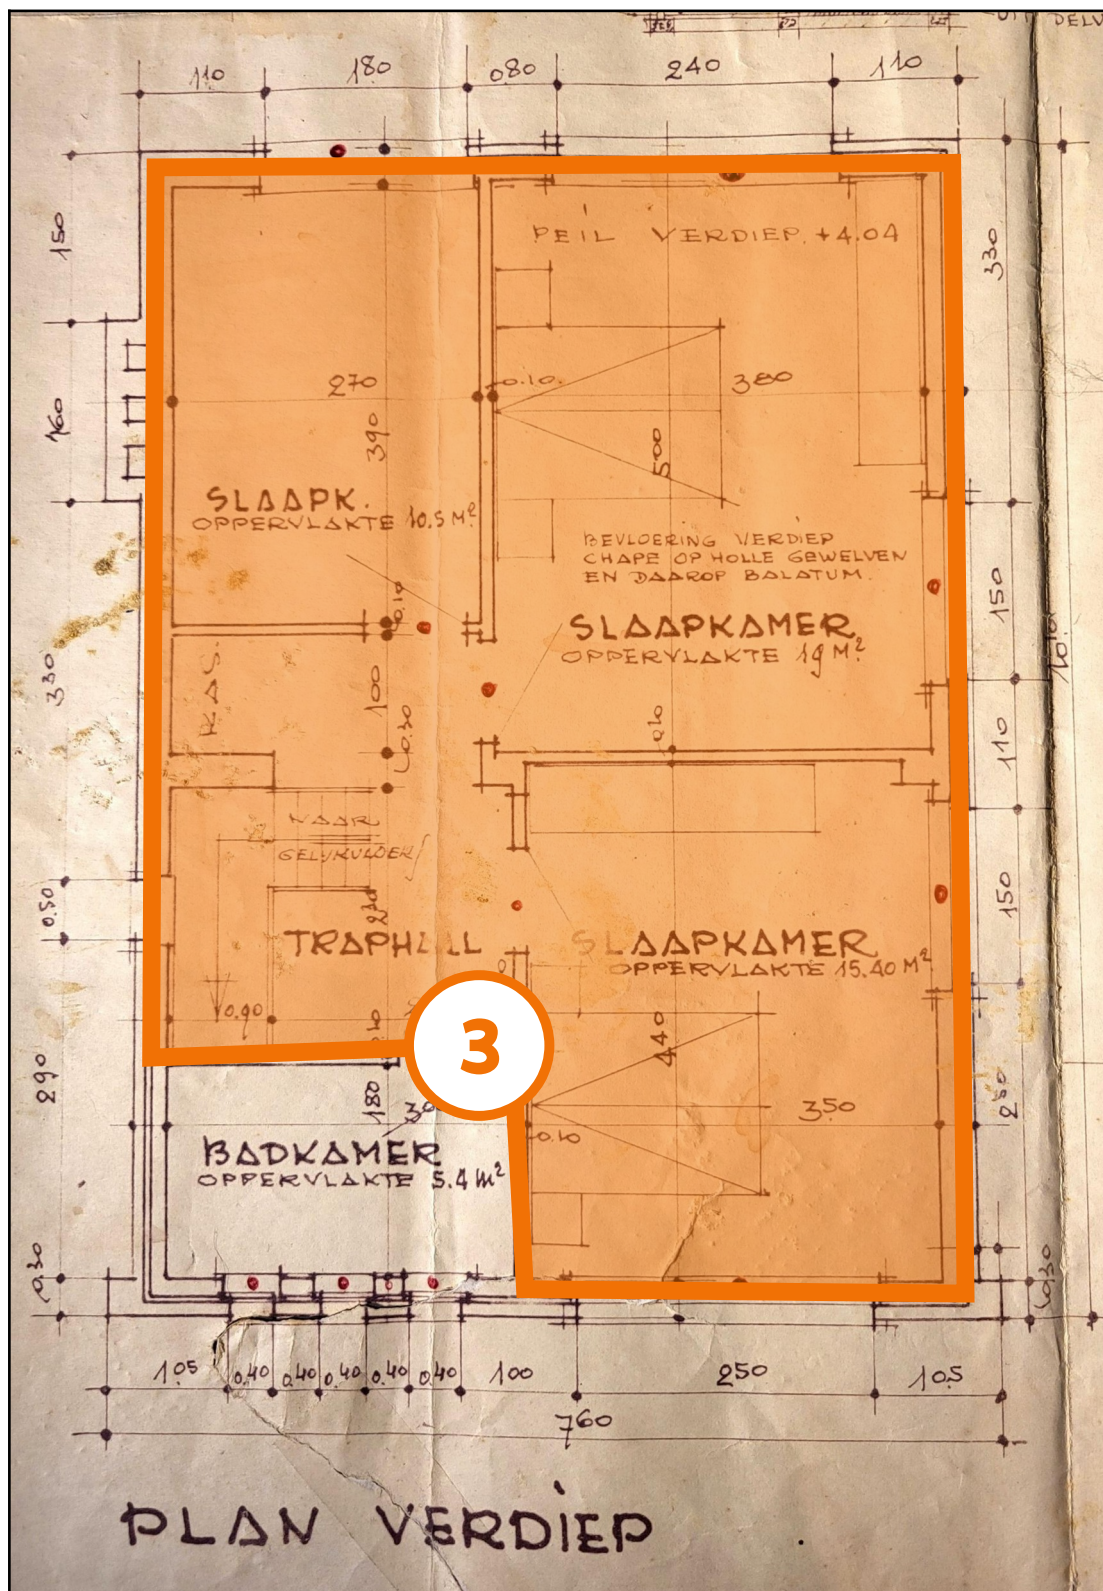
## Plan 1.15: Verdieping

| 3. Plafond bestaande uit platen | Asbestmateriaal | <a href="#">Verwijderen</a> |

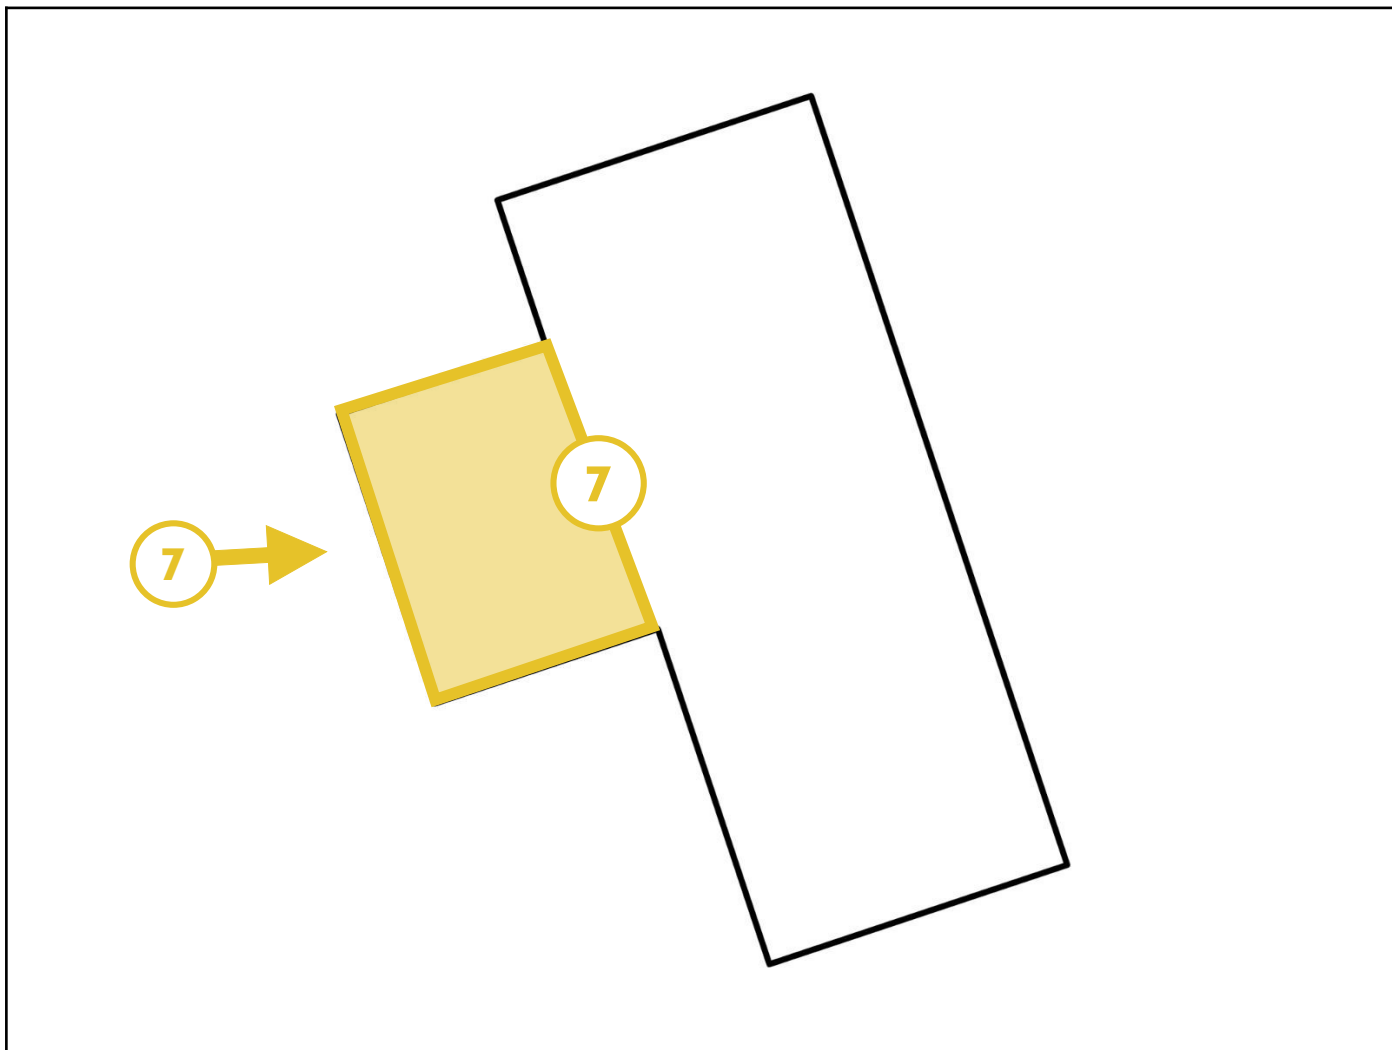
## Plan 2.1: Bijgebouw plan

| Beschrijving | Type | Actie |
|---|---|---|
| 7. Roofing pannen | Asbestmateriaal | Zorgvuldig beheren |

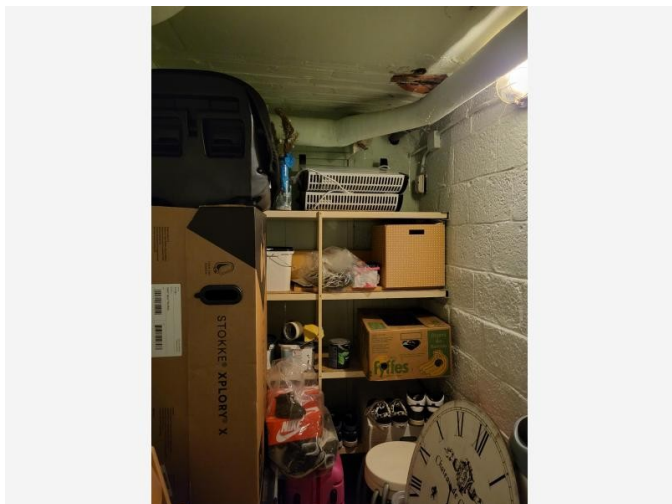
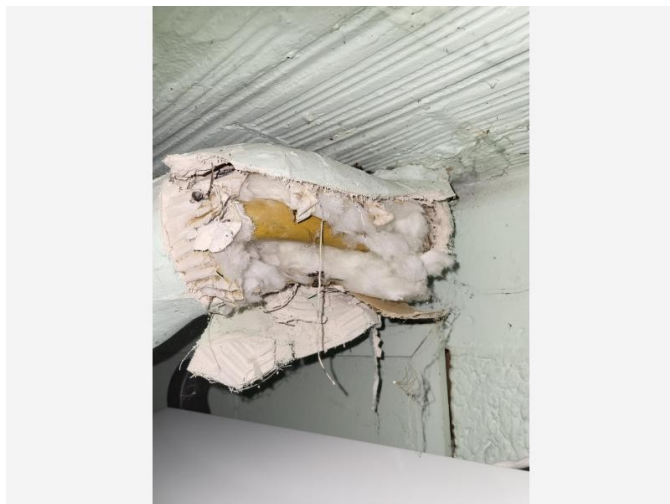
| Eindbeoordeling materiaalarisico | Verhoogd materiaalarisico en/of verhoogde kans op vezelvrijgave |

| Gebondenheid | Categorie 2: niet-hechtgebonden met matrix |
| Asbestsoort (vezeltype) | Amfibool aanwezig, uitgezonderd crocidoliet |
| Asbestconcentratie | Hoog ( $\geq 50\%$ ) |
| Afschermingsgraad van het gehele materiaal | Geheel of deels (ook) vrij aan de binnenlucht |
| Toestand van het materiaal | Licht beschadigd, licht verweerd. Intact calciumsilicaatmateriaal of categorie III 'gebondenheid' |

| # | Type | Referentie | Resultaat |
|---|---|---|---|
| 1.1 | Puntmonster | Staal 3 | Amosiet, Chrysotiel |

| Beschrijving | Leidingisolatie Rechte stukken 1 |

Het asbestmateriaal valt onder de mijlpaal van 2034.

Verwijderen

- Zorg voor een veilig beheer. Vermijd het beschadigen van het asbestmateriaal. Controleer de toestand jaarlijks op wijzigingen.

- Hermetische zone (erkend asbestverwijderaar) bij renovatie

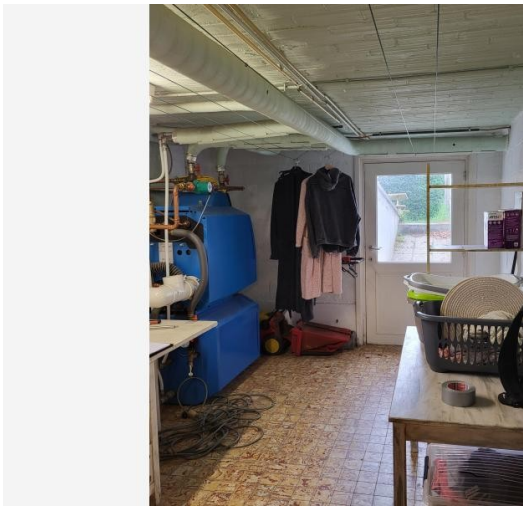
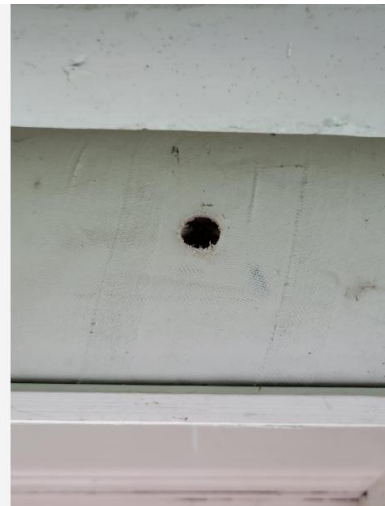
| Eindbeoordeling materiaalrisico | Verhoogd materiaalrisico en/of verhoogde kans op vezelvrijgave |

| Gebondenheid | Categorie 2: niet-hechtgebonden met matrix |
| Asbestsoort (vezeltype) | Amfibool aanwezig, uitgezonderd crocidoliet |
| Asbestconcentratie | Hoog ( $\geq 50\%$ ) |
| Afschermingsgraad van het gehele materiaal | Geheel of deels (ook) vrij aan de binnenlucht |
| Toestand van het materiaal | Licht beschadigd, licht verweerd. Intact calciumsilicaatmateriaal of categorie III 'gebondenheid' |

| # | Type | Referentie | Resultaat |
|---|---|---|---|
| 2.1 | Mengmonster | Staal 4 | Amosiet, Chrysotiel |

| Beschrijving | Leidingisolatie Rechte stukken 2 |

Het asbestmateriaal valt onder de mijlpaal van 2034.

Verwijderen

- Zorg voor een veilig beheer. Vermijd het beschadigen van het asbestmateriaal. Controleer de toestand jaarlijks op wijzigingen.

- Hermetische zone (erkend asbestverwijderaar) bij renovatie laten verwijderen

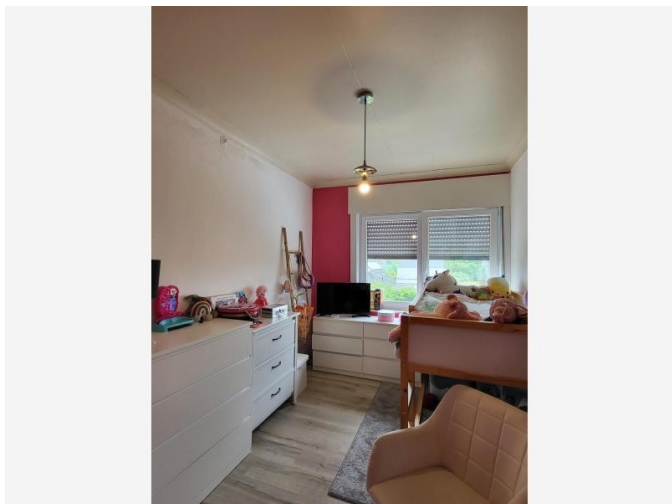
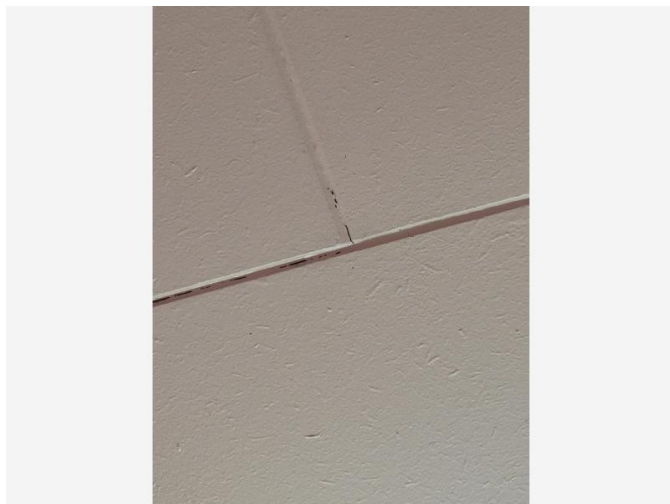
| Eindbeoordeling materiaalrisico | Verhoogd materiaalrisico en/of verhoogde kans op vezelvrijgave |

| Gebondenheid | Categorie 2: niet-hechtgebonden met matrix |
| Asbestsoort (vezeltype) | Crocidoliet aanwezig |
| Asbestconcentratie | Hoog ( $\geq 50\%$ ) |
| Afschermingsgraad van het gehele materiaal | Geheel of deels (ook) vrij aan de binnenlucht |
| Toestand van het materiaal | Onbeschadigd, niet verweerd |

| Beschrijving | Plafond bestaande uit platen |

Het asbestmateriaal valt onder de mijlpaal van 2034.

Verwijderen

- Zorg voor een veilig beheer. Vermijd het beschadigen van het asbestmateriaal. Controleer de toestand jaarlijks op wijzigingen.

- Eenvoudige handelingen: mag via doe-het-zelf of door werknemer(s) met opleidingsattest eenvoudige handelingen bij renovatie verwijderen

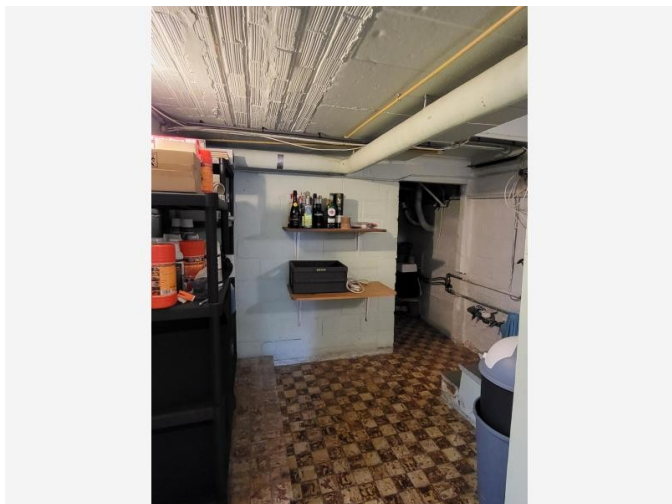
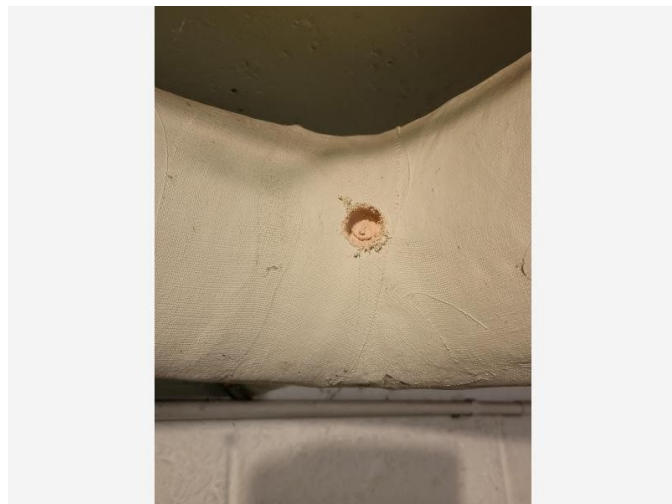
| Eindbeoordeling materiaalrisico | Verhoogd materiaalrisico en/of verhoogde kans op vezelvrijgave |

| Gebondenheid | Categorie 2: niet-hechtgebonden met matrix |
| Asbestsoort (vezeltype) | Amfibool aanwezig, uitgezonderd crocidoliet |
| Asbestconcentratie | Hoog ( $\geq 50\%$ ) |
| Afschermingsgraad van het gehele materiaal | Geheel of deels (ook) vrij aan de binnenlucht |
| Toestand van het materiaal | Licht beschadigd, licht verweerd. Intact calciumsilicaatmateriaal of categorie III 'gebondenheid' |

| # | Type | Referentie | Resultaat |
|---|---|---|---|
| 4.1 | Mengmonster | Staal 5 | Amosiet, Chrysotiel |

Het asbestmateriaal valt onder de mijlpaal van 2034.

Verwijderen

- Zorg voor een veilig beheer. Vermijd het beschadigen van het asbestmateriaal. Controleer de toestand jaarlijks op wijzigingen.

- Hermetische zone (erkend asbestverwijderaar) verwijderen bij renovatie
