# Asbestinventarisatetest

Dadizeelsestraat 62, 8890 Moorslede

Attestnummer : 20240124-000357.000

Uitgegeven op : 24.01.2024

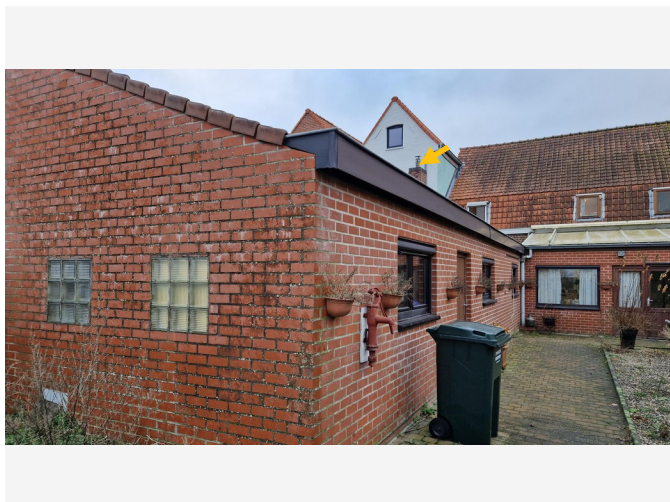
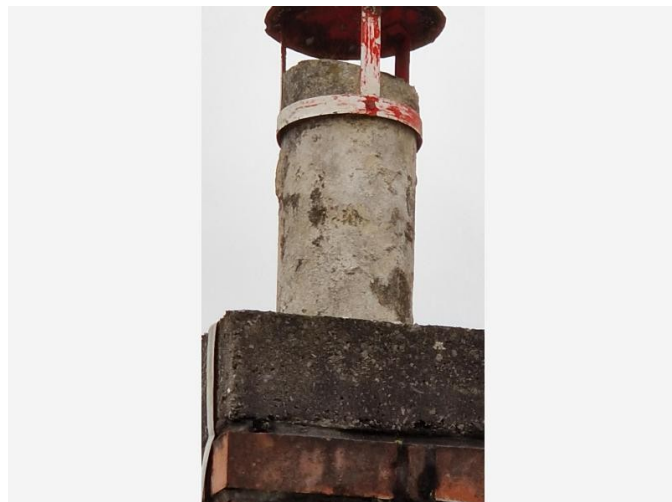
Het asbestmateriaal valt onder de mijlpaal van 2034.

Eindbeoordeling materiaalrisico	Verhoogd materiaalrisico en/of verhoogde kans op vezelvrijgave
---------------------------------	--

Gebondenheid	Categorie 1: hechtgebonden in oorsprong
Asbestsoort (vezeltype)	Crocidoliet aanwezig
Asbestconcentratie	Laag (< 50%)
Afschermingsgraad van het gehele materiaal	Geheel of deels vrij aan de buitenlucht
Toestand van het materiaal	Matig beschadigd, matig verweerd

Beschrijving	Asbestcement schoorsteen
Omgeving	Buiten
Primaire drager	HVAC infrastructuur en uitrusting
Asbestmateriaal	Rookgaskanaal
Bindmiddel van asbestmateriaal	Cement
Gebondenheid op basis van bindmiddel	Hecht
Hoeveelheid (lengte - omtrek - dikte - aantal)	<ul style="list-style-type: none"><li>• 0,60 m - 60,00 cm - 0,30 cm - 1 stuk</li></ul>
Totaal volume	0,001 m <sup>3</sup>
Eenvoudig bereikbaar	Ja
Bevestigingswijze	<ul style="list-style-type: none"><li>• Verlijmd, ingegoten, versmeerd</li></ul>
Identificatiemethode	Vaststelling zonder monsternamen

Verwijderen

- Zorg voor een veilig beheer. Vermijd het beschadigen van het asbestmateriaal. Controleer de toestand jaarlijks op wijzigingen.

- Eenvoudige handelingen: mag via doe-het-zelf of door werknemer(s) met opleidingsattest eenvoudige handelingen  
Hechtgebonden toepassing die mag verwijderd worden via de doe-het-zelf methode indien geen risico bij breken tijdens de verwijdering, anders door werknemer(s) met opleidingsattest eenvoudige handelingen.

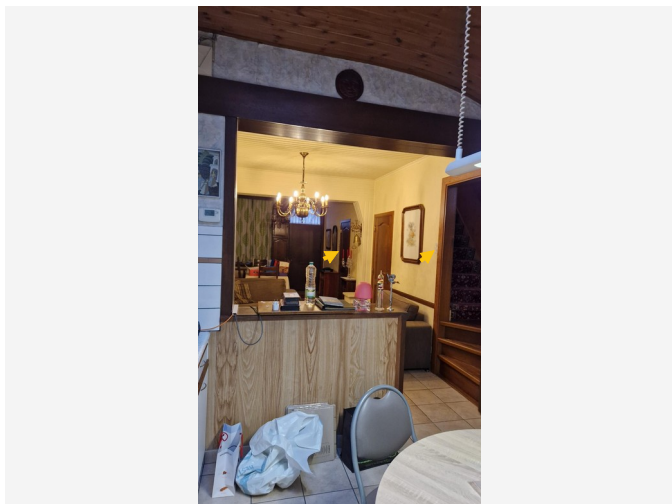
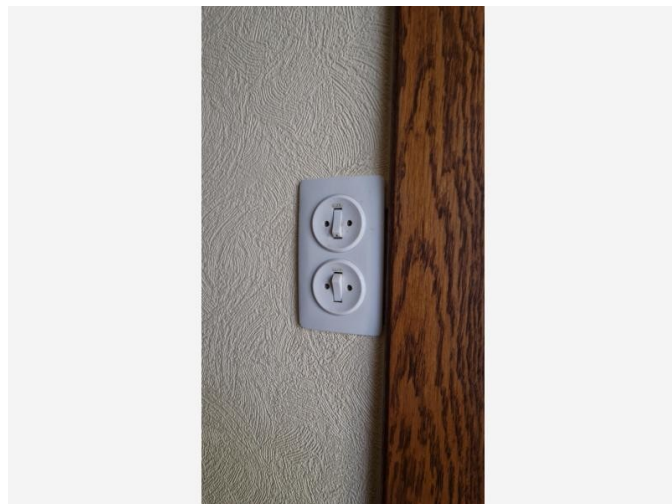
Het asbestmateriaal valt onder de mijlpaal van 2040.

Eindbeoordeling materiaalrisico	Verhoogd materiaalrisico en/of verhoogde kans op vezelvrijgave
---------------------------------	--

Gebondenheid	Categorie 1: hechtgebonden in oorsprong
Asbestsoort (vezeltype)	Crocidoliet aanwezig
Asbestconcentratie	Laag (< 50%)
Afschermingsgraad van het gehele materiaal	Geheel of deels (ook) vrij aan de binnenlucht
Toestand van het materiaal	Licht beschadigd, licht verweerd. Intact materiaal type Pical – asbestboard of categorie III 'gebondenheid'

Beschrijving	Bakeliet schakelaar/stopcontact
Omgeving	Binnen
Primaire drager	Binnenwand
Asbestmateriaal	Plaat, paneel, tablet - Type Bakeliet
Bindmiddel van asbestmateriaal	Kunststof of -hars
Gebondenheid op basis van bindmiddel	Hecht
Hoeveelheid (oppervlakte - dikte - aantal)	• 0,05 m <sup>2</sup> - 0,30 cm - 2 stuks
Totaal volume	< 0,001 m <sup>3</sup>
Eenvoudig bereikbaar	Ja
Bevestigingswijze	• Geschroefd
Identificatiemethode	Vaststelling zonder monsternamen

Verwijderen

- Zorg voor een veilig beheer. Vermijd het beschadigen van het asbestmateriaal. Controleer de toestand jaarlijks op wijzigingen.

- Eenvoudige handelingen: mag via doe-het-zelf of door werknemer(s) met opleidingsattest eenvoudige handelingen  
Hechtgebonden toepassing die mag verwijderd worden via de doe-het-zelf methode.

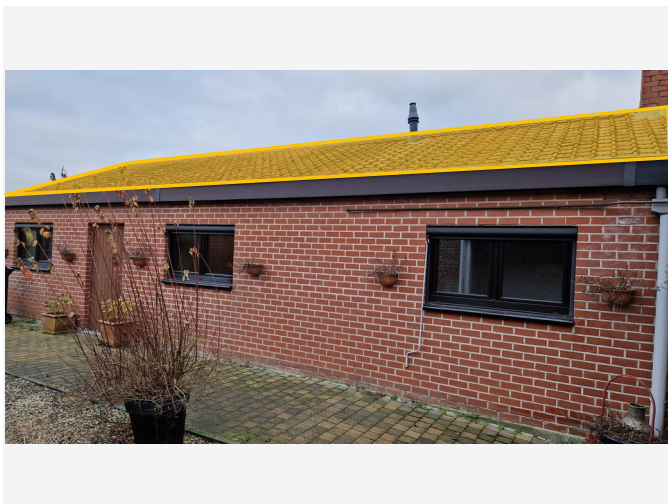
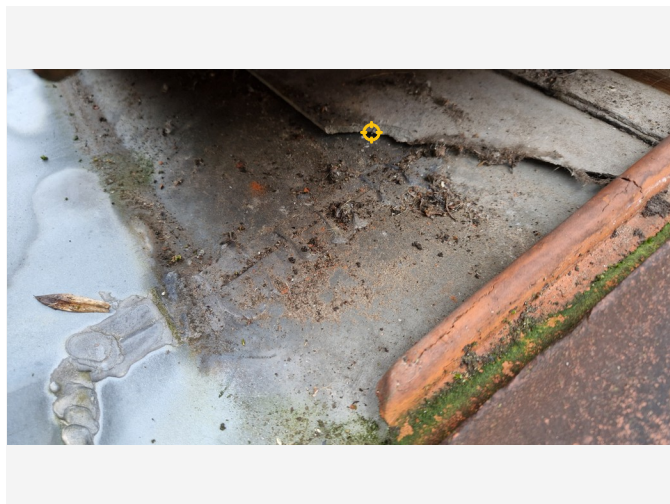
Het asbestmateriaal valt onder de mijlpaal van 2040.

Eindbeoordeling materiaalrisico	Zeer laag materiaalrisico en/of zeer lage kans op vezelvrijgave
---------------------------------	---

Gebondenheid	Categorie 1: hechtgebonden in oorsprong
Asbestsoort (vezeltype)	Alleen chrysotiel
Asbestconcentratie	Laag (< 50%)
Afschermingsgraad van het gehele materiaal	Stootvaste afscherming of omkasting
Toestand van het materiaal	Licht beschadigd, licht verweerd. Intact materiaal type Pical – asbestboard of categorie III 'gebondenheid'

#	Type	Referentie	Resultaat
3.1	Puntmonster	Zk0000113641	Chrysotiel

Beschrijving	Onderdak aanbouw
Omgeving	Binnen
Primaire drager	Schuin dak
Asbestmateriaal	Plaat, paneel, tablet - Type Menuiserite
Bindmiddel van asbestmateriaal	Cement
Gebondenheid op basis van bindmiddel	Hecht
Hoeveelheid (oppervlakte - dikte - aantal)	• 60,00 m <sup>2</sup> - 0,30 cm - 1 stuk

Zorgvuldig beheren

- Zorg voor een veilig beheer en verwijder dit asbestmateriaal wanneer het bij werken eenvoudig bereikbaar wordt. Controleer de toestand jaarlijks op wijzigingen.

- Eenvoudige handelingen: mag via doe-het-zelf of door werknemer(s) met opleidingsattest eenvoudige handelingen  
Hechtgebonden toepassing te verwijderen door werknemer(s) met opleidingsattest eenvoudige handelingen (hoogte werk, dakwerk).

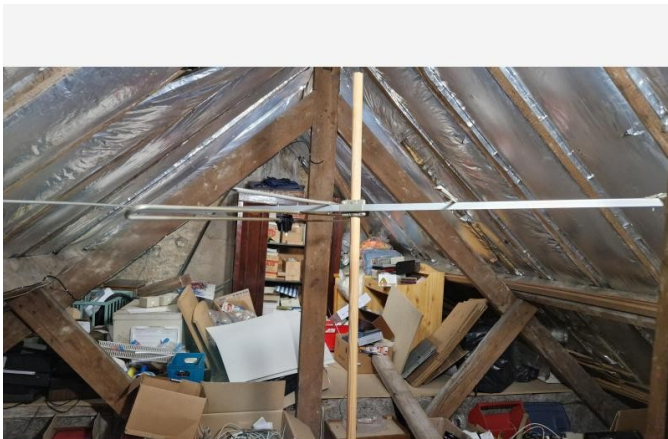
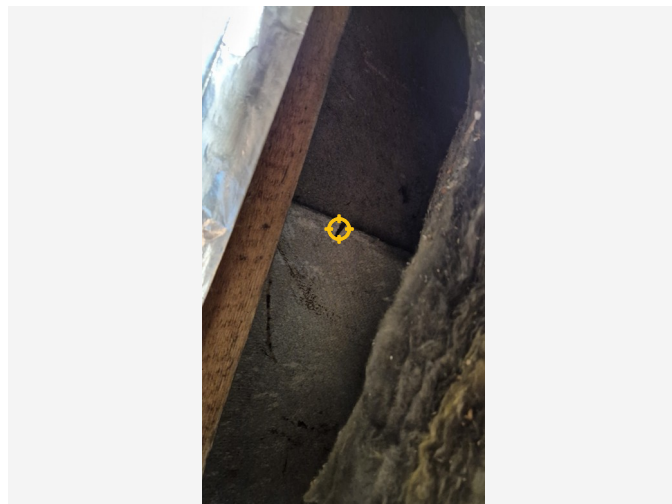
Het asbestmateriaal valt onder de mijlpaal van 2040.

Eindbeoordeling materiaalrisico	Zeer laag materiaalrisico en/of zeer lage kans op vezelvrijgave
---------------------------------	---

Gebondenheid	Categorie 1: hechtgebonden in oorsprong
Asbestsoort (vezeltype)	Alleen chrysotiel
Asbestconcentratie	Laag (< 50%)
Afschermingsgraad van het gehele materiaal	Stootvaste afscherming of omkasting
Toestand van het materiaal	Onbeschadigd, niet verweerd

#	Type	Referentie	Resultaat
4.1	Puntmonster	Zk0000113643	Chrysotiel

Beschrijving	Onderdak woning
Omgeving	Binnen
Primaire drager	Schuin dak
Asbestmateriaal	Plaat, paneel, tablet - Type Menuiserite
Bindmiddel van asbestmateriaal	Cement
Gebondenheid op basis van bindmiddel	Hecht
Hoeveelheid (oppervlakte - dikte - aantal)	• 100,00 m <sup>2</sup> - 0,30 cm - 1 stuk
Totaal volume	0,30 m <sup>3</sup>

Zorgvuldig beheren

- Zorg voor een veilig beheer en verwijder dit asbestmateriaal wanneer het bij werken eenvoudig bereikbaar wordt. Controleer de toestand jaarlijks op wijzigingen.

- Eenvoudige handelingen: mag via doe-het-zelf of door werknemer(s) met opleidingsattest eenvoudige handelingen  
Hechtgebonden toepassing te verwijderen door werknemer(s) met opleidingsattest eenvoudige handelingen (hoogte werk, dakwerk).

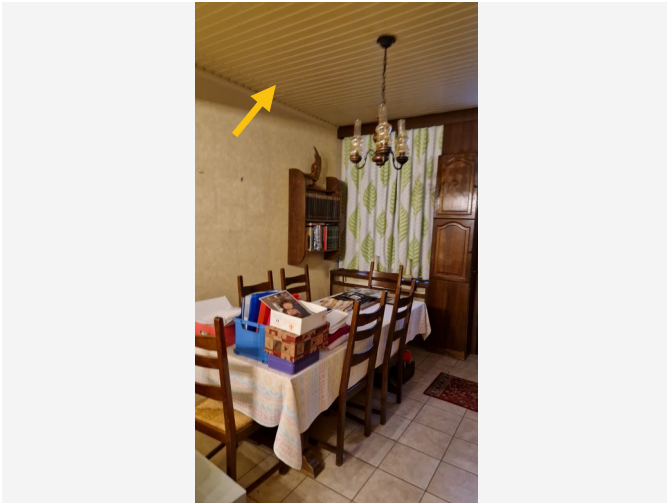
Inventarisatie uitgevoerd conform het inspectieprotocol, geen asbestverdachte toepassingen vastgesteld.

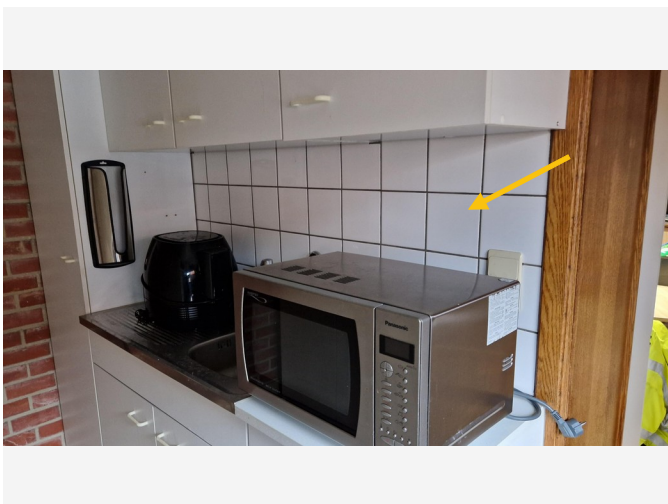
Bouwjaar 2008.

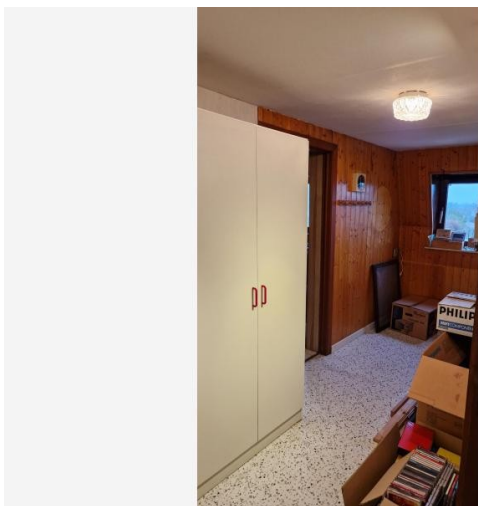
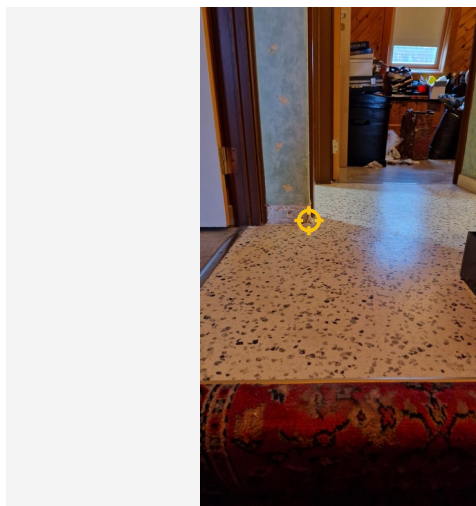
Geen asbest

#	Type	Referentie	Resultaat
9.1	Puntmonster	Zk0000113645	Geen asbest

Beschrijving	Vloerkleed hal
Omgeving	Binnen
Primaire drager	Vloer
Bindmiddel van materiaal	Kunststof of -hars

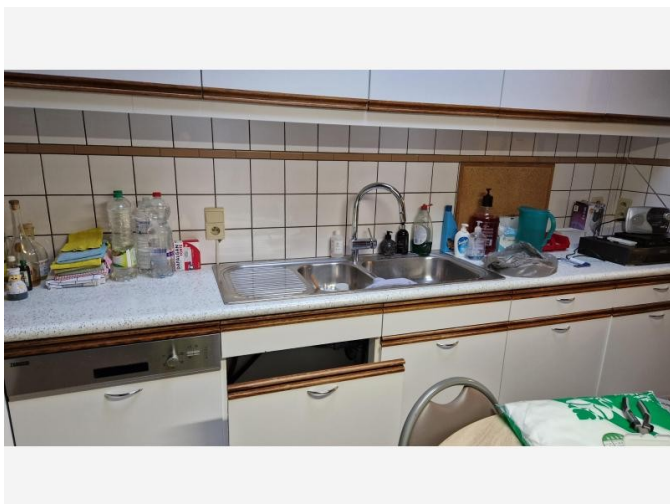
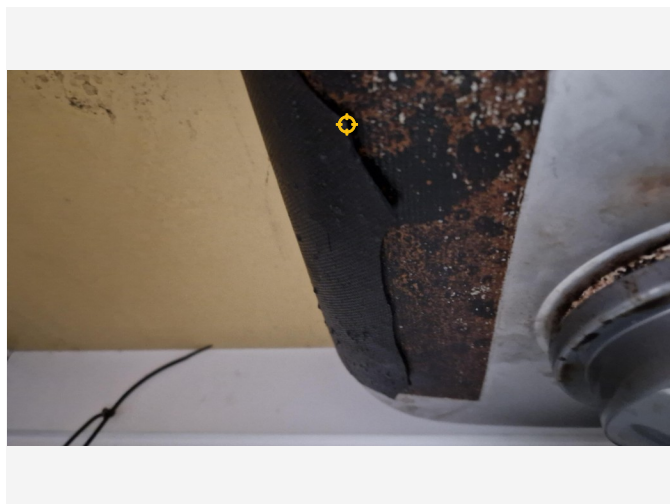
Geen asbest

#	Type	Referentie	Resultaat
10.1	Puntmonster	Zk0000113642	Geen asbest

Beschrijving	Betumen onderkant wastafel
Omgeving	Binnen
Primaire drager	Wastafel
Bindmiddel van materiaal	Bitumen (roofing, teer, asfalt)

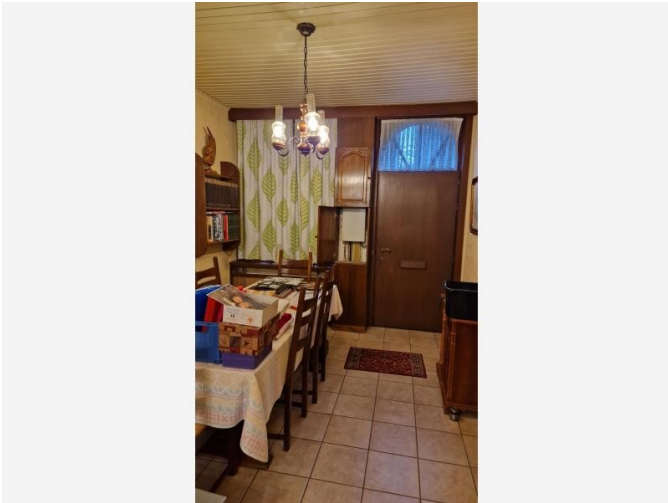
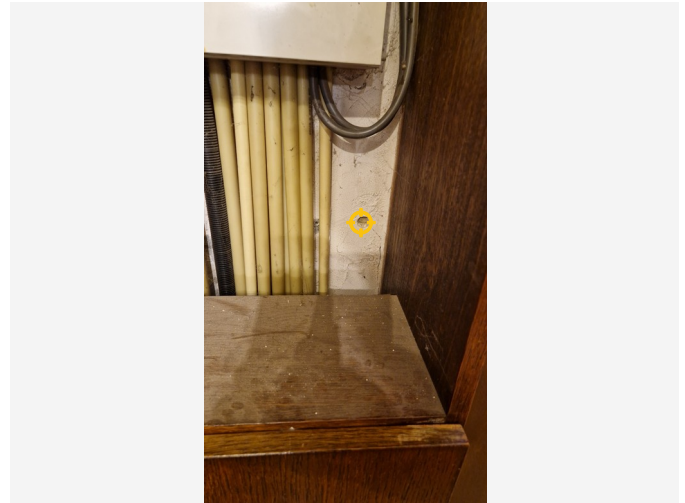
Geen asbest

#	Type	Referentie	Resultaat
11.1	Mengmonster	Zk0000113634	Geen asbest

Beschrijving	Bezetting muren
Omgeving	Binnen
Primaire drager	Binnenwand

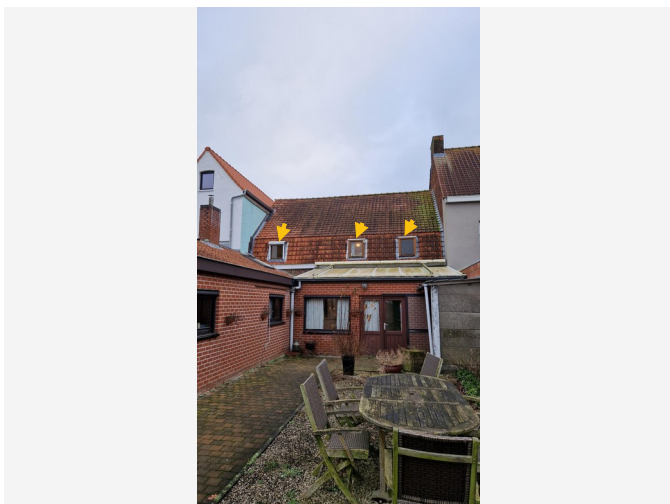
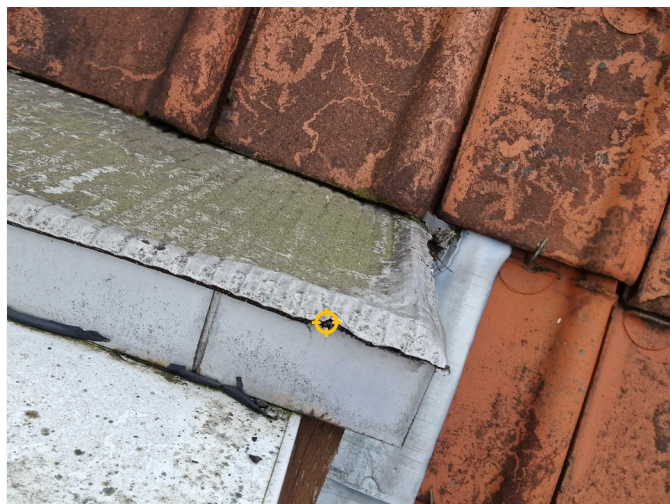
## Fiche 12: Betumen raamoversteek

Geen asbest

#	Type	Referentie	Resultaat
12.1	Puntmonster	Zk0000113644	Geen asbest

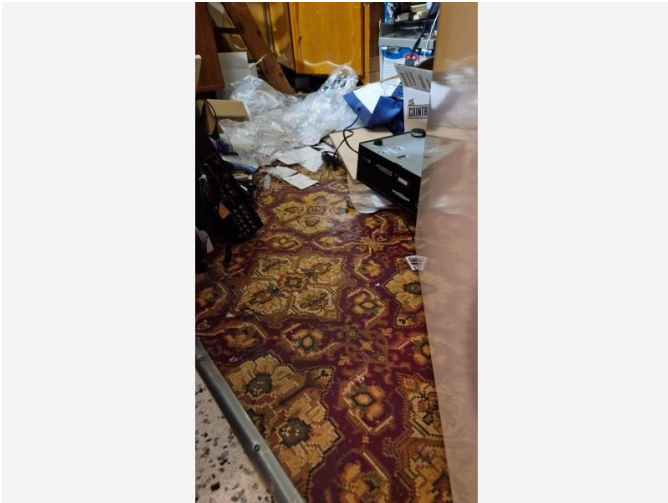
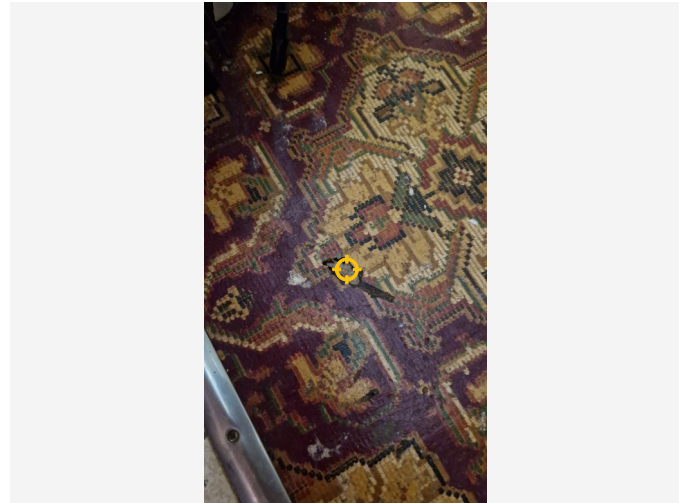
## Fiche 13: Vloerkleed zolderkamer

Geen asbest

#	Type	Referentie	Resultaat
13.1	Puntmonster	Zk0000113637	Geen asbest

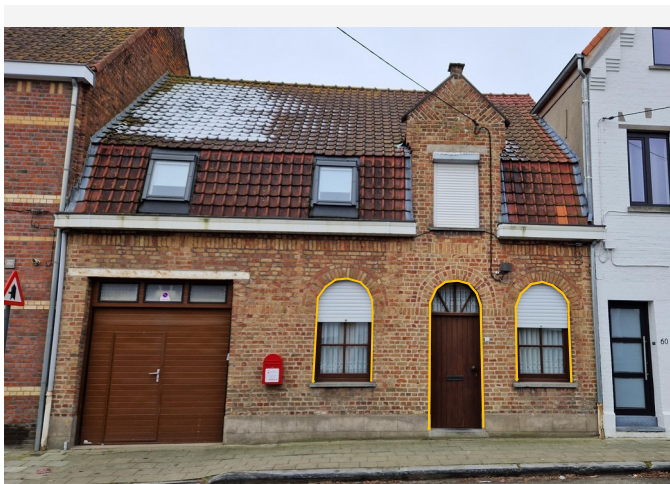
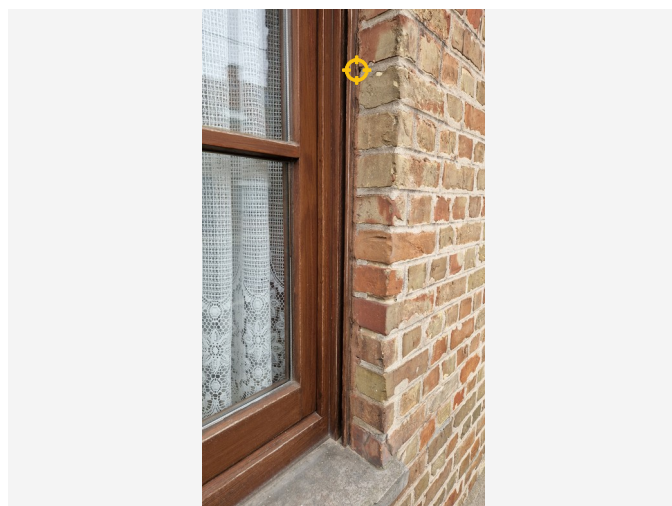
Geen asbest

#	Type	Referentie	Resultaat
14.1	Puntmonster	Zk0000113646	Geen asbest

Beschrijving	Mastiek tussen schrijnwerk en buitenmuur
Omgeving	Buiten
Primaire drager	Wandopening verticaal (raam, deur, ...)
Bindmiddel van materiaal	Kitten, mastiek, pasta
