Asbestinventarisatetest

Petuniaslaan 9, 8670 Koksijde

Attestnummer : 20240109-000193.000

Uitgegeven op : 09.01.2024

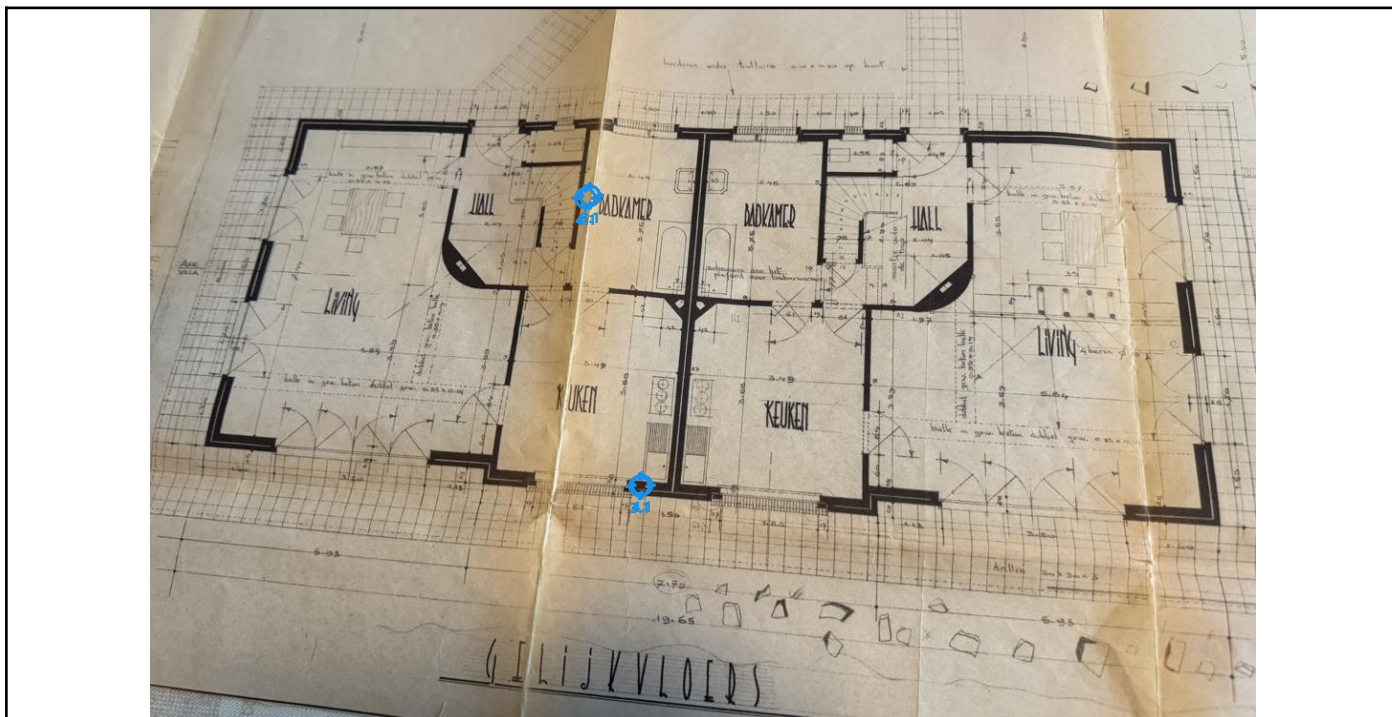
Plan 1.2: plattegrond gelijkvloers

Beschrijving	Type	Actie
3. pleisterwerk wand	Geen asbest	-
3.1 Code: 1	Mengmonster	-
4. pleisterwerk plafond	Geen asbest	-
4.1 Code: 2	Mengmonster	-

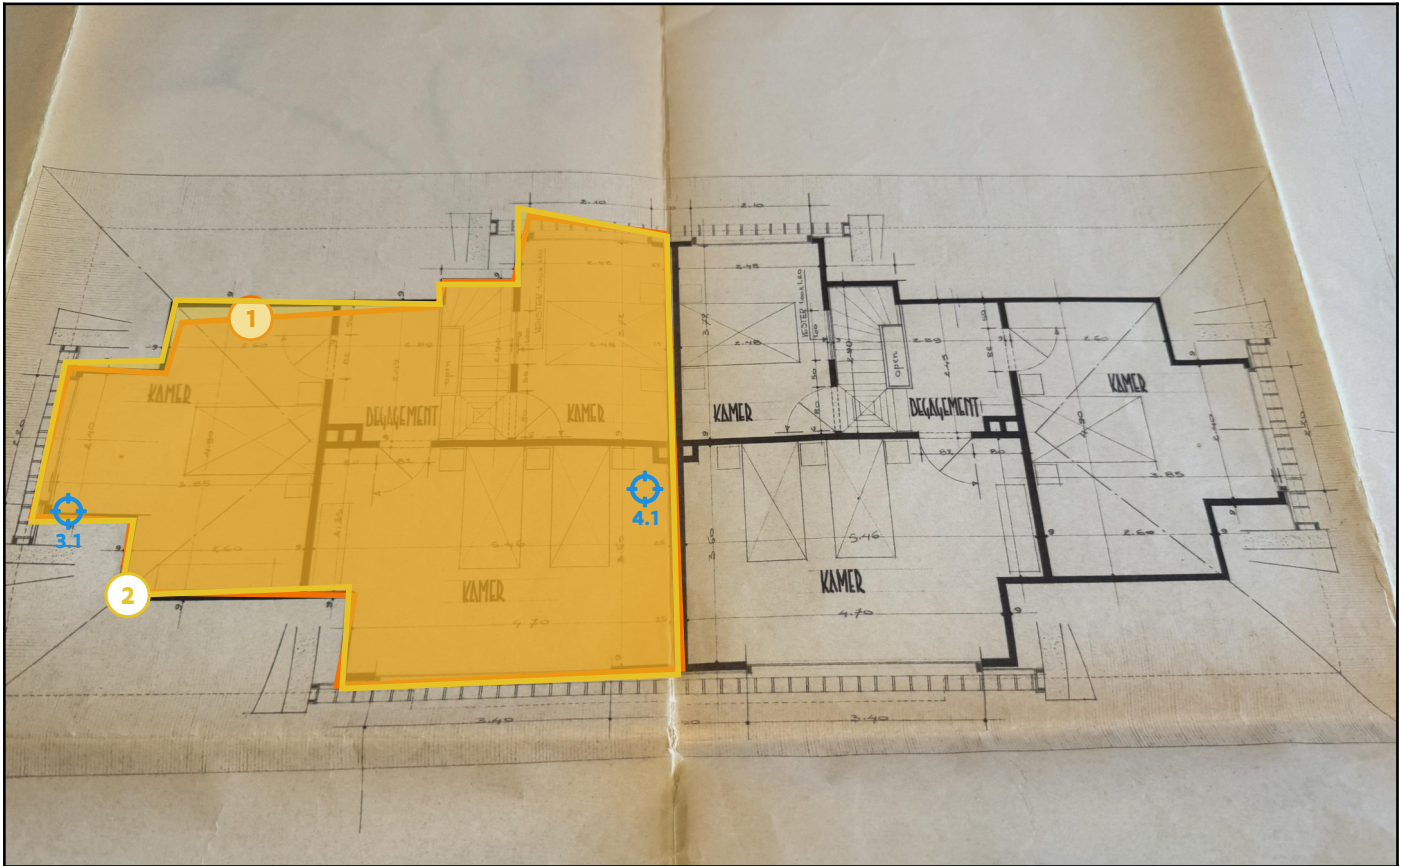
Plan 1.3: eerste verdieping

Beschrijving	Type	Actie
1. asbestcement lei	Asbestmateriaal	Verwijderen
2. onderdakplaten	Asbestmateriaal	Zorgvuldig beheren
3. pleisterwerk wand	Geen asbest	-
3.1 Code: 1	Mengmonster	-
4. pleisterwerk plafond	Geen asbest	-
4.1 Code: 2	Mengmonster	-

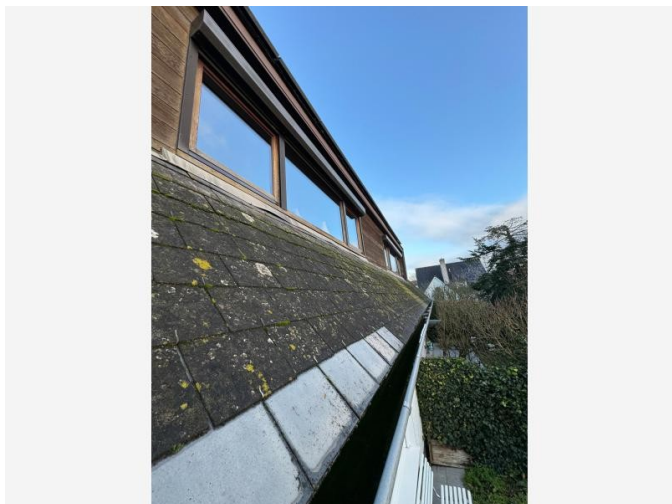
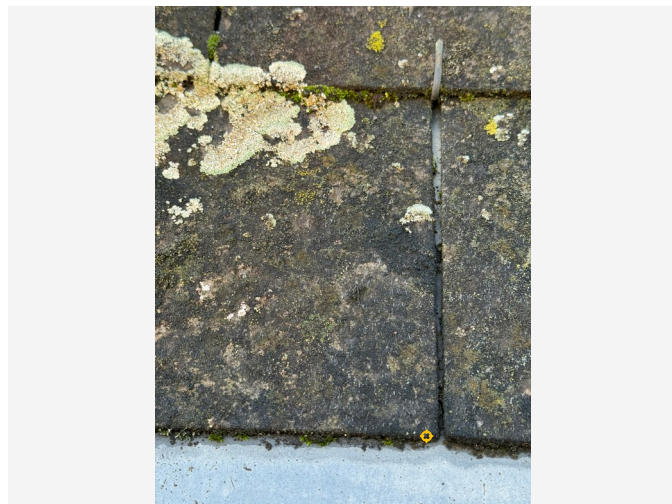
Het asbestmateriaal valt onder de mijlpaal van 2034.

Eindbeoordeling materiaalrisico	Verhoogd materiaalrisico en/of verhoogde kans op vezelvrijgave
---------------------------------	--

Gebondenheid	Categorie 1: hechtgebonden in oorsprong
Asbestsoort (vezeltype)	Alleen chrysotiel
Asbestconcentratie	Laag (< 50%)
Afschermingsgraad van het gehele materiaal	Geheel of deels vrij aan de buitenlucht
Toestand van het materiaal	Matig beschadigd, matig verweerd

#	Type	Referentie	Resultaat
1.1	Puntmonster	3	Chrysotiel

Beschrijving	asbestcement lei
Omgeving	Buiten
Primaire drager	Schuin dak
Asbestmateriaal	Dak- en gevelbekleding - Lei, shingle
Bindmiddel van asbestmateriaal	Cement
Gebondenheid op basis van bindmiddel	Hecht
Hoeveelheid (oppervlakte - aantal)	• 95,00 m ² - 1 stuk
Totale oppervlakte	95,00 m ²

Verwijderen

- Verwijder dit asbestmateriaal zo snel mogelijk. Volg de toestand goed op.

- Eenvoudige handelingen: mag via doe-het-zelf of door werknemer(s) met opleidingsattest eenvoudige handelingen mits de nodige voorzorgen. Voorkom dat de leien gaan breken. Maak gebruik van de IVVO asbestafvalzakken voor hechtgebonden materialen. Online aan te vragen voor inwoners van Koksijde

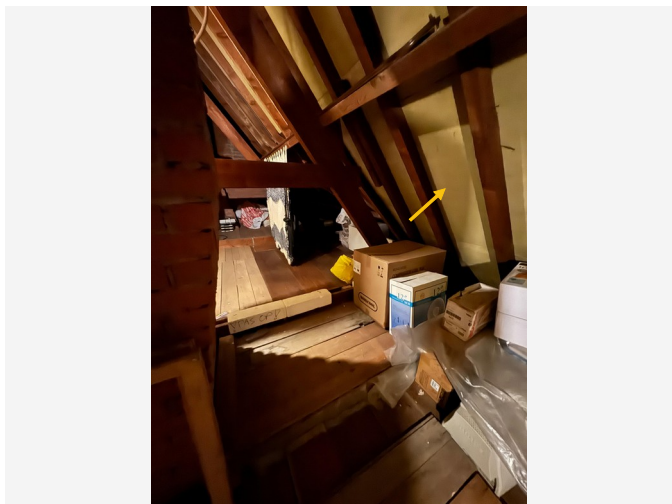
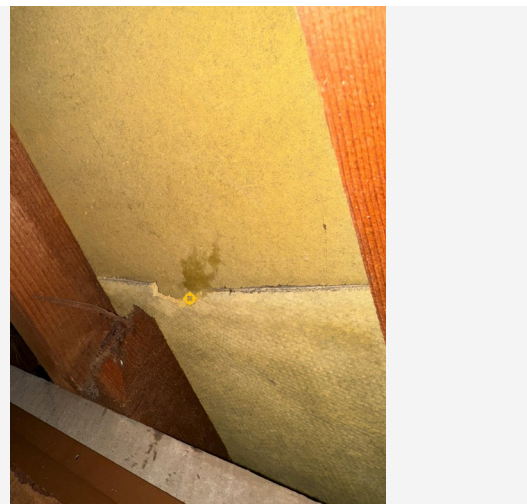
Het asbestmateriaal valt onder de mijlpaal van 2040.

Eindbeoordeling materiaalrisico	Zeer laag materiaalrisico en/of zeer lage kans op vezelvrijgave
---------------------------------	---

Gebondenheid	Categorie 1: hechtgebonden in oorsprong
Asbestsoort (vezeltype)	Alleen chrysotiel
Asbestconcentratie	Laag (< 50%)
Afschermingsgraad van het gehele materiaal	Geheel of deels (ook) vrij aan de binnenlucht
Toestand van het materiaal	Onbeschadigd, niet verweerd

#	Type	Referentie	Resultaat
2.1	Puntmonster	4	Chrysotiel

Beschrijving	onderdakplaten
Omgeving	Binnen
Primaire drager	Schuin dak
Asbestmateriaal	Plaat, paneel, tablet - Type Menuiserite
Bindmiddel van asbestmateriaal	Cement
Gebondenheid op basis van bindmiddel	Hecht
Hoeveelheid (oppervlakte - dikte - aantal)	• 95,00 m ² - 1,00 cm - 1 stuk
Totaal volume	0,95 m ³

Zorgvuldig beheren

- Zorg voor een veilig beheer. Vermijd het beschadigen van het asbestmateriaal. Controleer de toestand jaarlijks op wijzigingen.
- Zorg voor een veilig beheer en verwijder dit asbestmateriaal wanneer het bij werken eenvoudig bereikbaar wordt. Controleer de toestand jaarlijks op wijzigingen.

- Eenvoudige handelingen: mag via doe-het-zelf of door werknemer(s) met opleidingsattest eenvoudige handelingen mits de nodige voorzorgen (PBM)

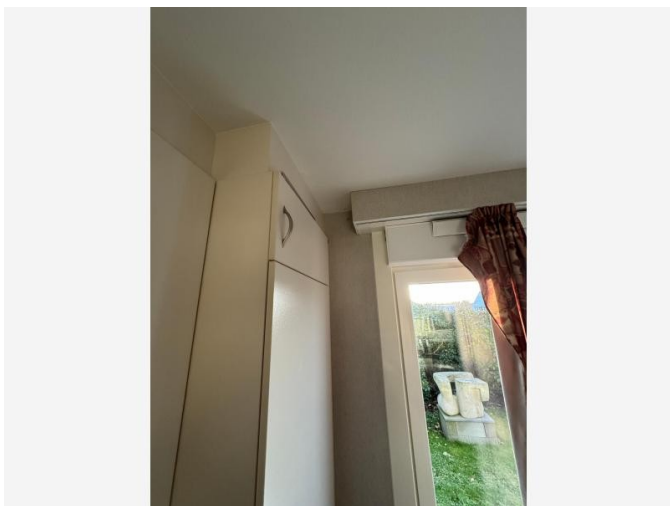
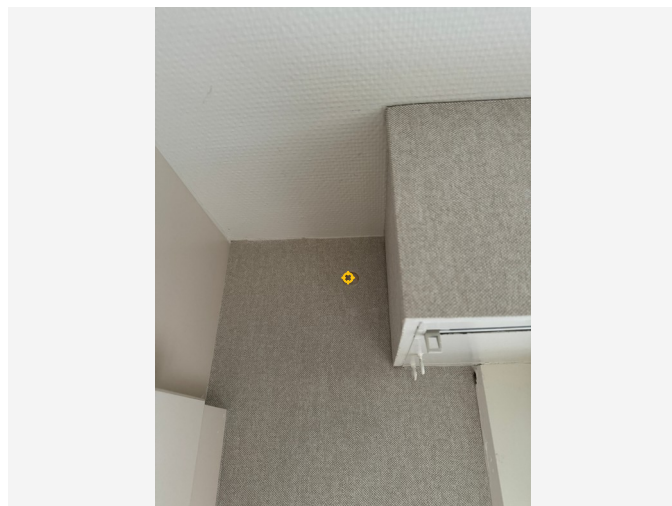
Fiche 3: pleisterwerk wand

Geen asbest

#	Type	Referentie	Resultaat
3.1	Mengmonster	1	Geen asbest

Beschrijving	pleisterwerk wand
Omgeving	Binnen
Primaire drager	Binnenwand

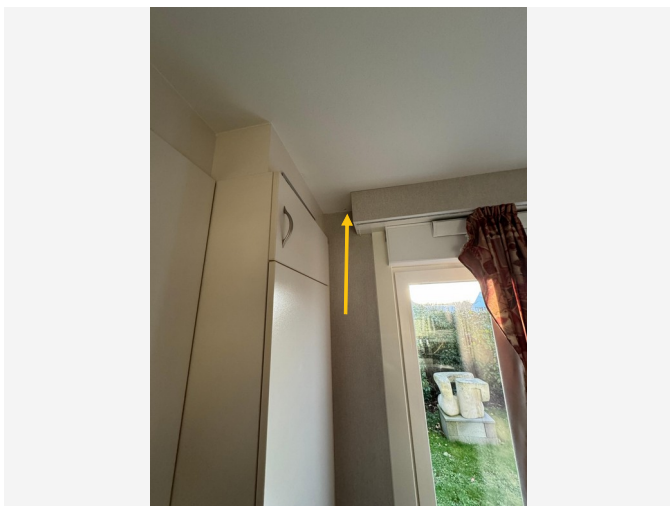
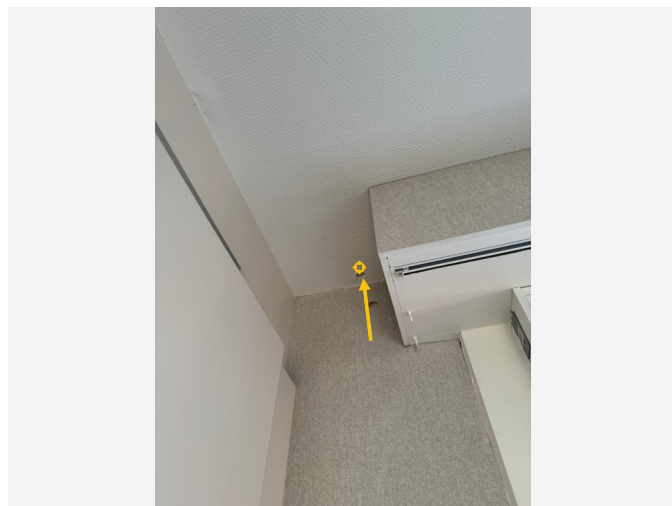
Fiche 4: pleisterwerk plafond

Geen asbest

#	Type	Referentie	Resultaat
4.1	Mengmonster	2	Geen asbest

Beschrijving	pleisterwerk plafond
Omgeving	Binnen
Primaire drager	Plafond
