# Asbestinventarisatattest

Loostraat 61A, 3724 Hasselt

Attestnummer : 20250116-000018.000

Uitgegeven op : 16.01.2025

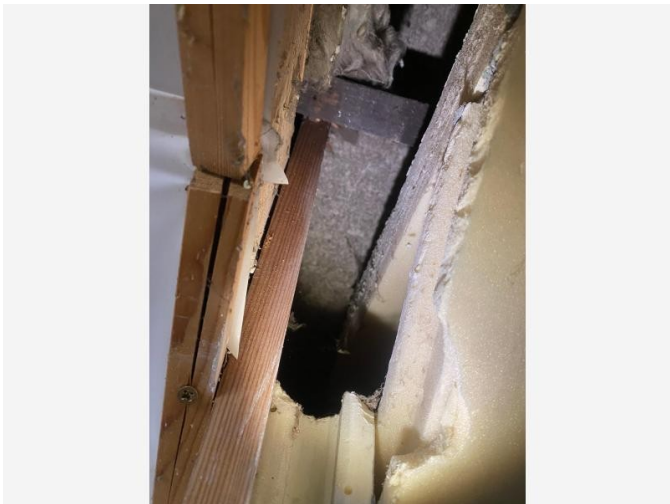
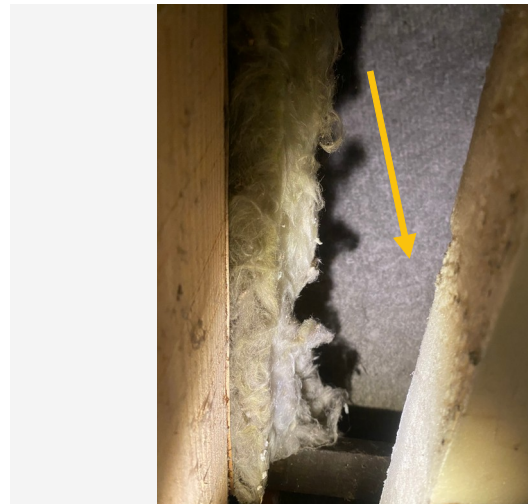
Het asbestmateriaal valt onder de mijlpaal van 2040.

| Eindbeoordeling materiaalrisico | Laag materiaalrisico en/of verlaagde kans op vezelvrijgave |

| Toestand van het materiaal | Licht beschadigd, licht verweerd. Intact calciumsilicaatmateriaal of categorie III 'gebondenheid' |

| Beschrijving | Onderdak type menuiserite |
| Asbestmateriaal | Plaat, paneel, tablet - Type Menuiserite |

- Zorg voor een veilig beheer en verwijder dit asbestmateriaal wanneer het bij werken eenvoudig bereikbaar wordt. Controleer de toestand jaarlijks op wijzigingen.
- Voer bijkomende staalname(s) uit.

- Eenvoudige handelingen: mag via doe-het-zelf of door werknemer(s) met opleidingsattest eenvoudige handelingen  
Asbest binnen een gebouw In binnenruimtes mag u alleen hechtgebonden asbest verwijderen dat niet beschadigd is. Dat betekent dat het materiaal volledig intact is en er geen vrije asbestvezels zichtbaar zijn.  
Opgelet: ook tijdens het verwijderen moet het asbest intact blijven en mag geen stofvorming ontstaan want dan dient hermetische zone toegepast te worden.  
<https://ovam.vlaanderen.be/wie-mag-wat-verwijderen>

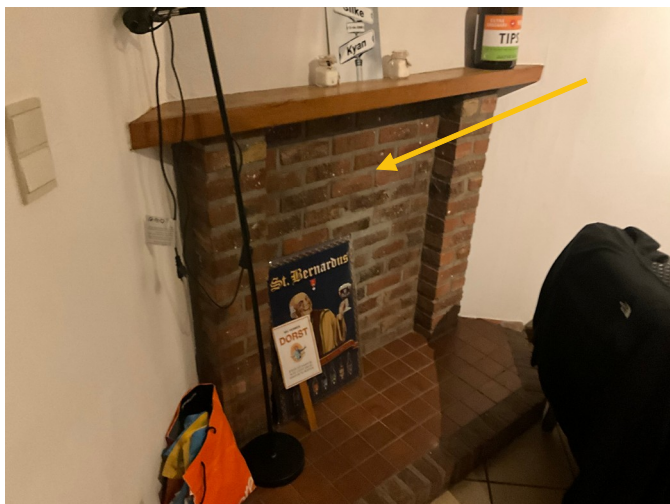
**Reden:** Binnen zijde schouwen niet inspecteerbaar

**Uitleg van de asbestdeskundige:** Binnen zijde schouwen niet inspecteerbaar

| (Asbest)materiaal | Rookgaskanaal |
| Karakterisatie | Asbest (verdacht) |

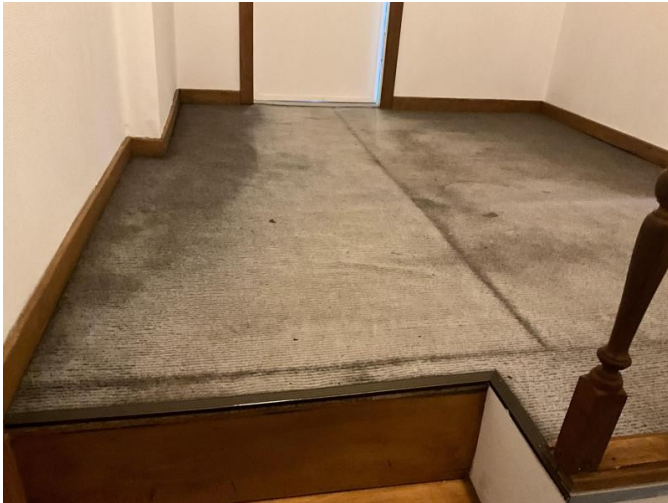
Recente laminaat of tapijt op de volledige bovenverdieping, niet asbest verdacht

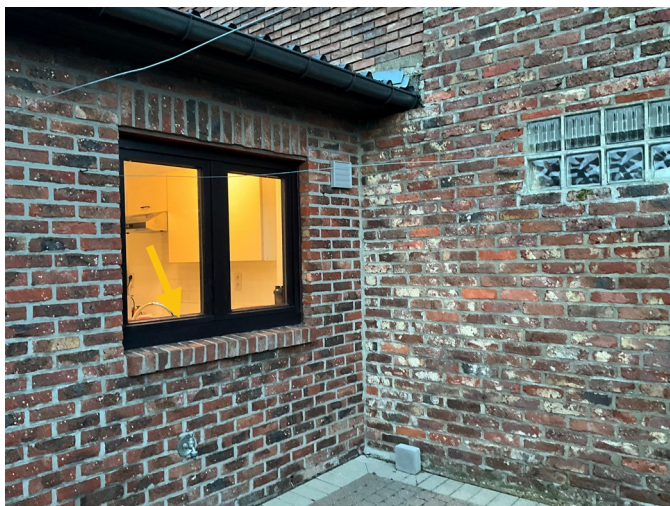
Recente ramen, kit niet asbest verdacht.

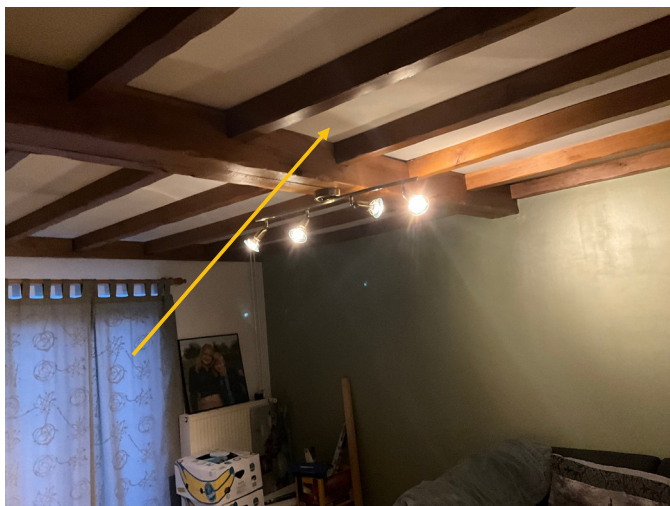
Staalname niet mogelijk zonder plafond te beschadigen. Indien in de toekomst bij renovatiewerken deze toepassing uitgebroken wordt is het aan te raden te kijken of hier nog asbestverdachte materialen onder zitten.

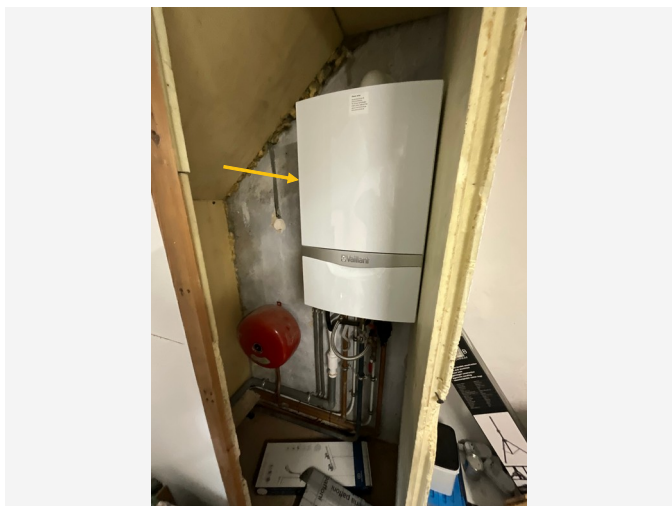
CV ketel van recent constructie jaar niet asbest verdacht

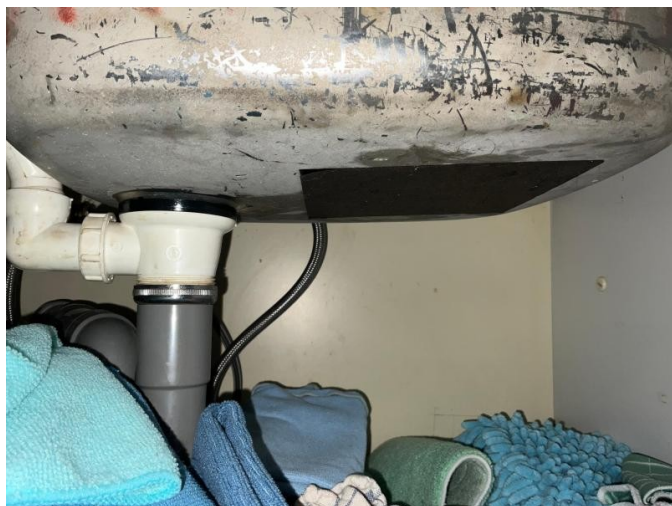
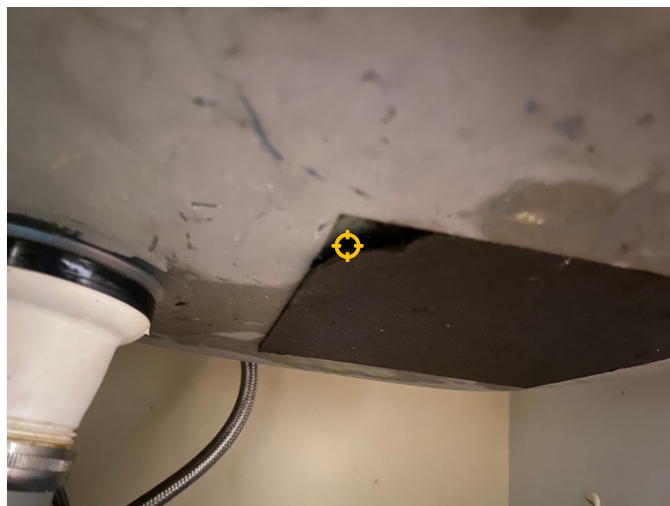
## Fiche 7: Antidreun Keuken

Geen asbest

| # | Type | Referentie | Resultaat |
|---|---|---|---|
| 7.1 | Puntmonster | M.M.: 02 | Geen asbest |

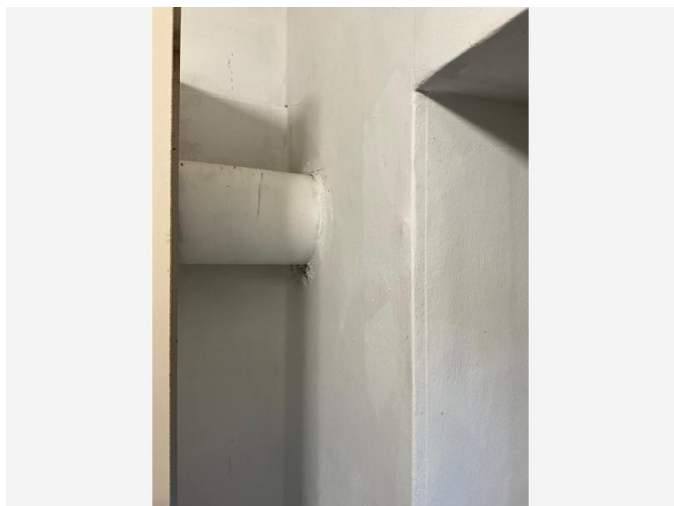
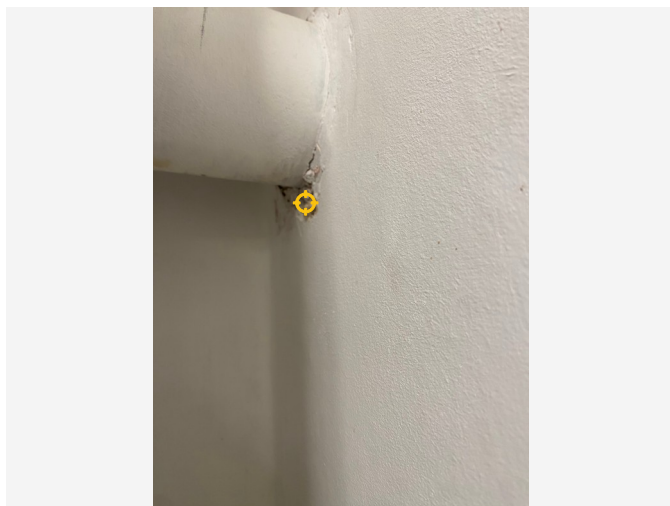
## Fiche 8: Pleisterwerk muren beneden

Geen asbest

| # | Type | Referentie | Resultaat |
|---|---|---|---|
| 8.1 | Mengmonster | M01 | Geen asbest |

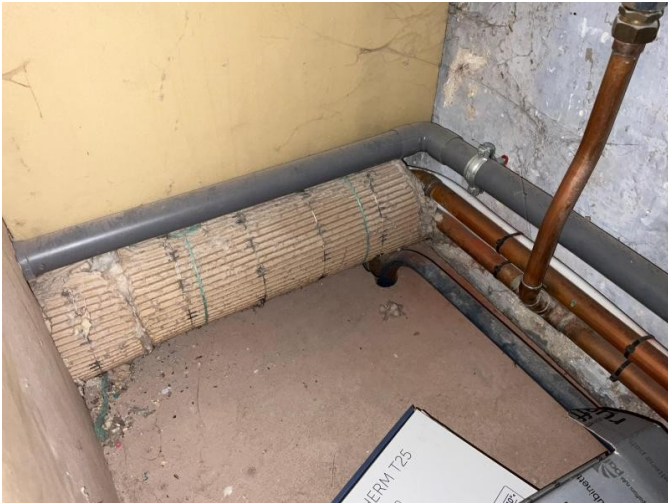
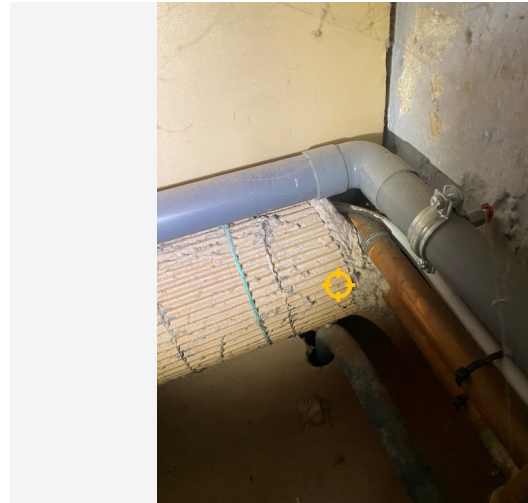
## Fiche 9: Leiding isolatie recht

Geen asbest

| # | Type | Referentie | Resultaat |
|---|---|---|---|
| 9.1 | Mengmonster | M.M.: 03 | Geen asbest |

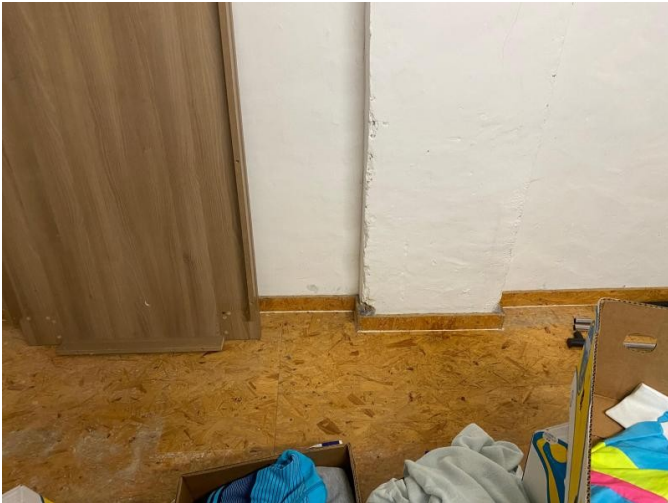
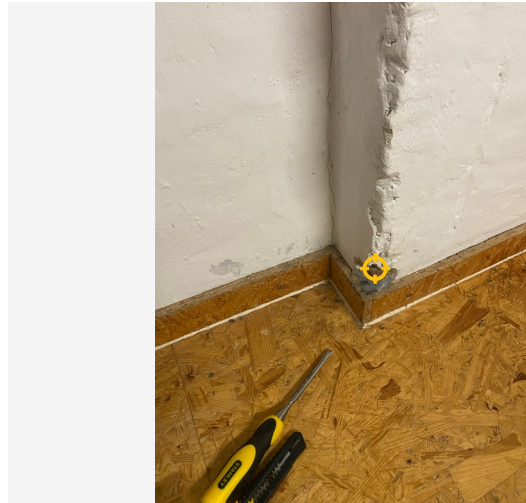
## Fiche 10: Pleisterwerk muren verdiep

Geen asbest

| # | Type | Referentie | Resultaat |
|---|---|---|---|
| 10.1 | Mengmonster | M.M.: 04 | Geen asbest |
