# Asbestinventarisatetest

de Croix d'Heuchinlaan 3, 1820 Steenokkerzeel

Attestnummer : 20250131-000285.000

**Niet-asbestveilig**

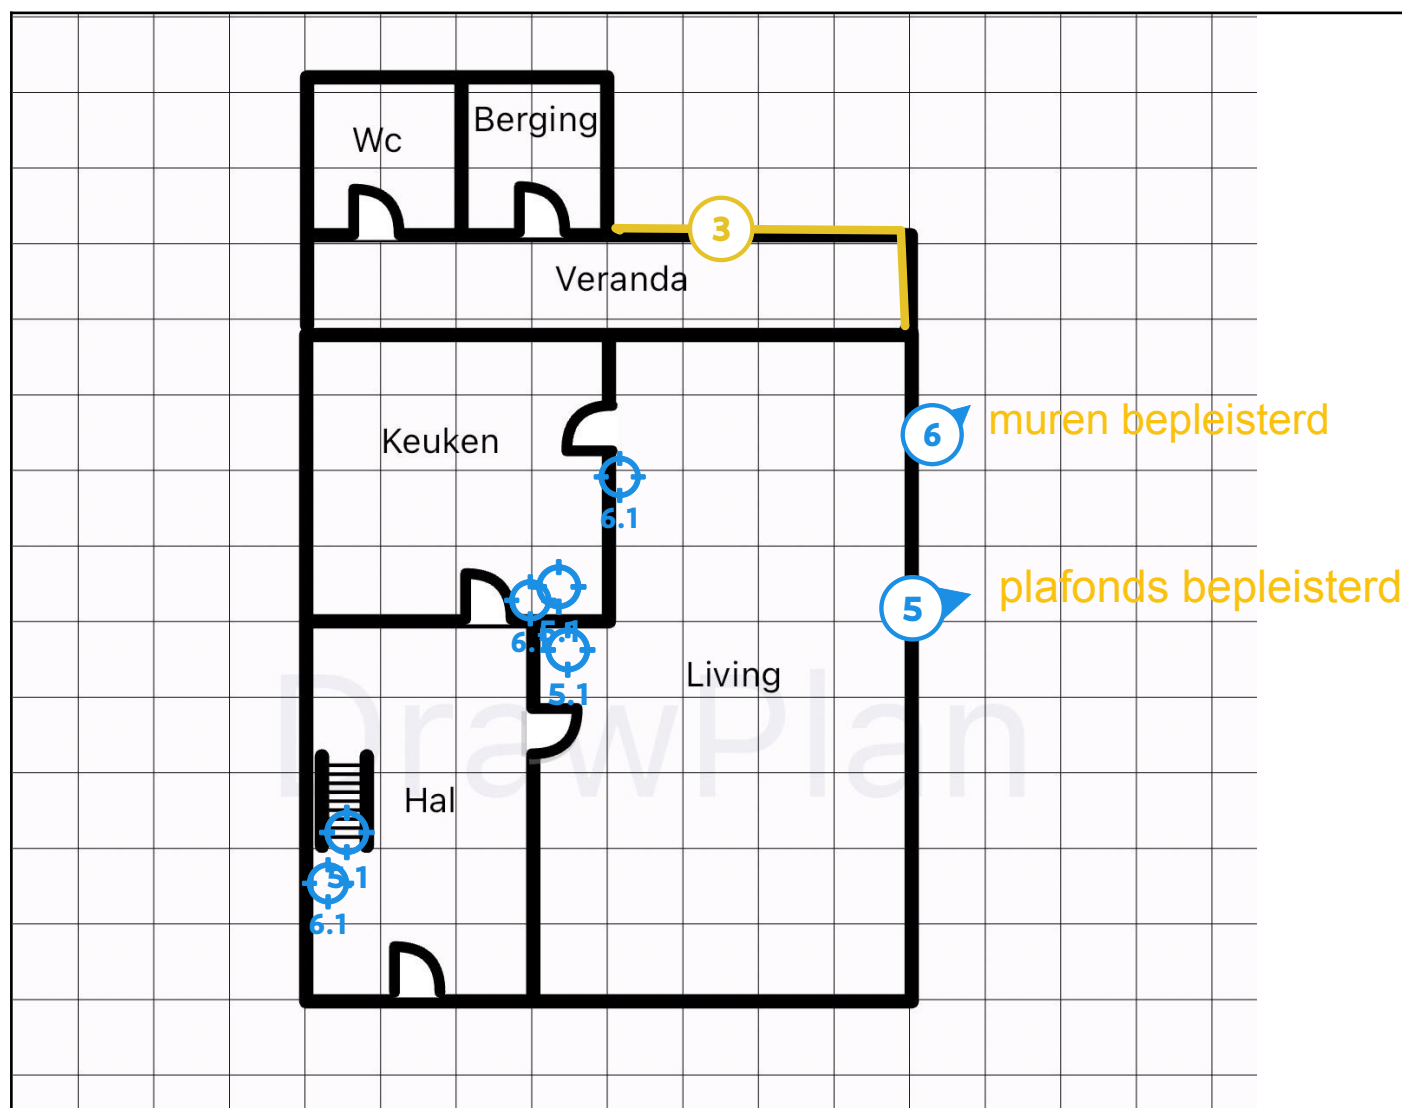
## Plan 1.1: Plan gelijkvloers

| Beschrijving | Type | Actie |
|---|---|---|
| 3. Glasal raam/deur (binnen en buiten) | Asbestmateriaal | Zorgvuldig beheren |

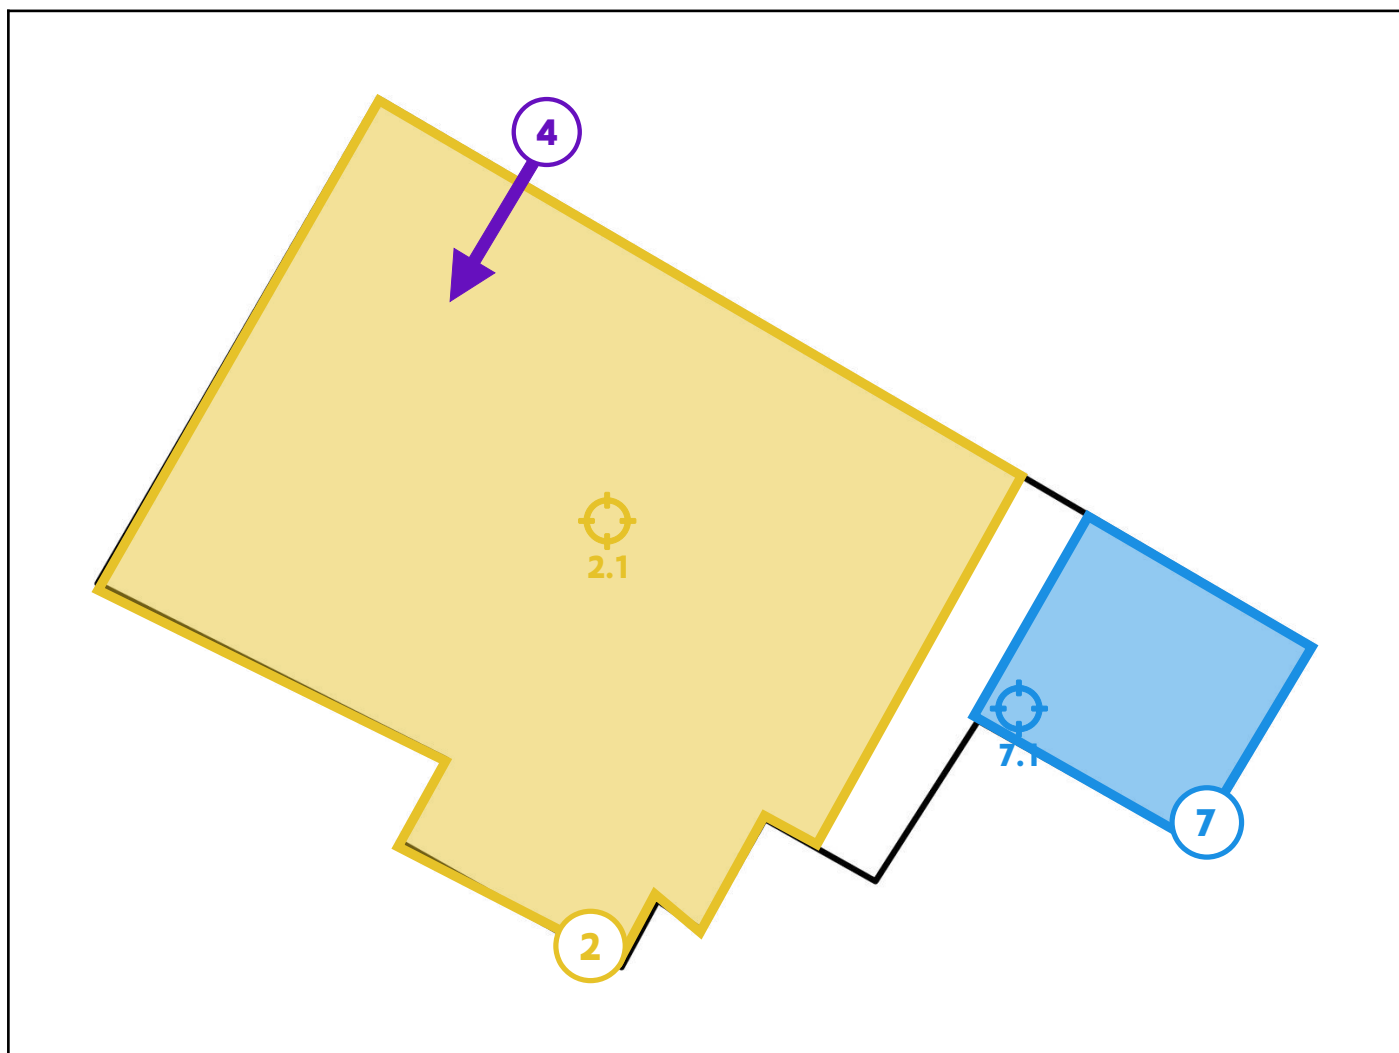
## Plan 1.4: Woning plan

| Beschrijving | Type | Actie |
|---|---|---|
| 2. Menuiserie onderdak (staal) | Asbestmateriaal | Zorgvuldig beheren |
| 4. Schouw (>3,5m hoog) | Beperking | - |

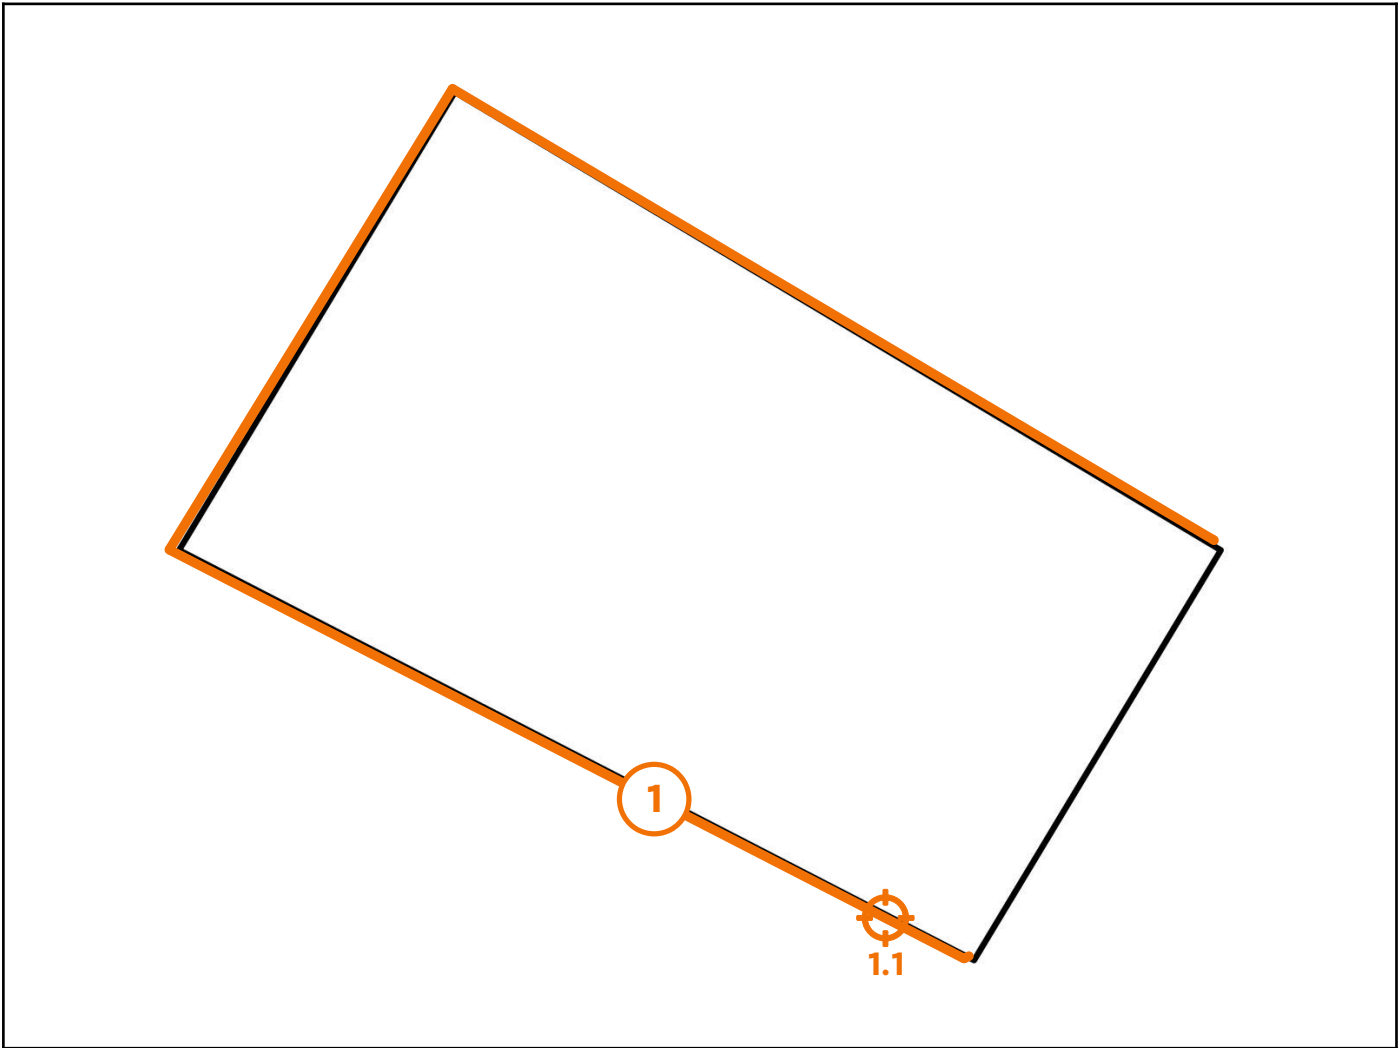
# Plan 2.1: Garage plan

| Beschrijving | Type | Actie |
|---|---|---|
| 1. Vezelcementplaat rondom garage | Asbestmateriaal | Verwijderen |
| 1.1 Code: 4 | Puntmonster | - |

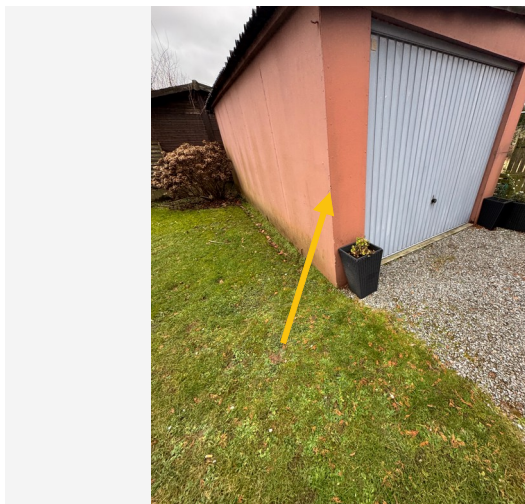
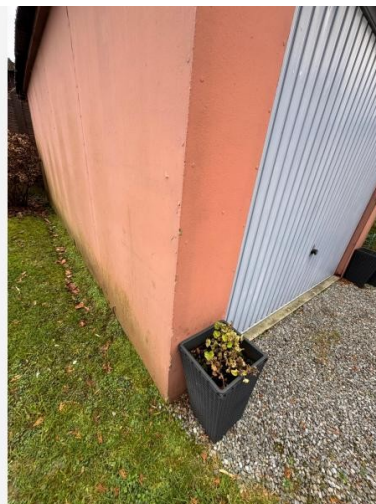
| Fiche 1: Vezelcementplaat rondom garage..... | 14 |

Het asbestmateriaal valt onder de mijlpaal van 2034.

| Eindbeoordeling materiaalisico | Laag materiaalisico en/of verlaagde kans op vezelvrijgave |
| Opmerking | De toepassing is in relatief goede staat. |

| Asbestsoort (vezeltype) | Crocidoliet aanwezig |
| Toestand van het materiaal | Licht beschadigd, licht verweerd. Intact calciumsilicaatmateriaal of categorie III 'gebondenheid' |

| # | Type | Referentie | Resultaat |
|---|---|---|---|
| 1.1 | Puntmonster | 4 | Crocidoliet, Chrysotiel |

| Asbestmateriaal | Dak- en gevelbekleding - Plaat |

- Verwijder dit asbestmateriaal zo snel mogelijk. Volg de toestand goed op.

- Eenvoudige handelingen: mag via doe-het-zelf of door werknemer(s) met opleidingsattest eenvoudige handelingen  
Ondervloer afdekken, de toepassing voorzichtig losmaken, extra bevochtigen om stof te voorkomen + dragen van de nodige beschermingsmiddelen (FFP 3 masker, handschoenen en tyvec CAT III type 5-6) Bij de gemeente/containerpark afsluitzakken halen om dubbel in te pakken en af te voeren naar het containerpark als hechtgebonden asbestafval.

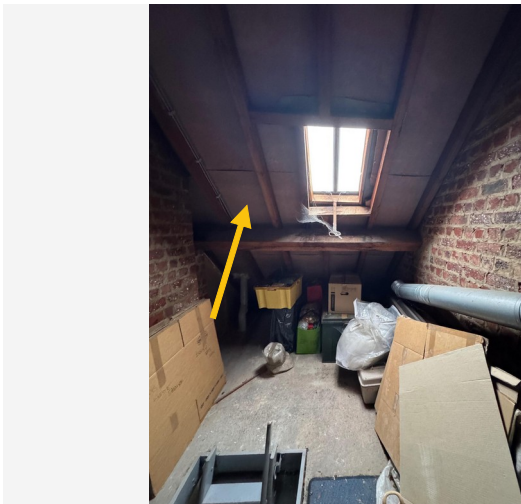
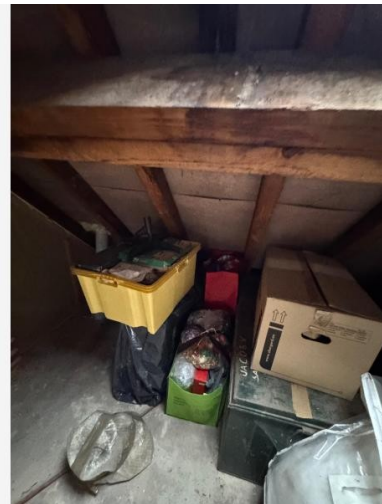
| Fiche 2: Menuiserie onderdak (staal)..... | 17 |

Het asbestmateriaal valt onder de mijlpaal van 2040.

| Eindbeoordeling materiaalarisico | Laag materiaalarisico en/of verlaagde kans op vezelvrijgave |

| Asbestsoort (vezeltype) | Alleen chrysotiel |
| Toestand van het materiaal | Licht beschadigd, licht verweerd. Intact calciumsilicaatmateriaal of categorie III 'gebondenheid' |

| # | Type | Referentie | Resultaat |
|---|---|---|---|
| 2.1 | Puntmonster | 3 | Chrysotiel |

| Asbestmateriaal | Plaat, paneel, tablet - Type Menuiserite |

- Zorg voor een veilig beheer. Vermijd het beschadigen van het asbestmateriaal. Controleer de toestand jaarlijks op wijzigingen.
- Verwijder deze toepassing wanneer het bij werken eenvoudig bereikbaar wordt zoals bij het vernieuwen van het dak.

- Eenvoudige handelingen: mag via doe-het-zelf of door werknemer(s) met opleidingsattest eenvoudige handelingen  
Opgeleid personeel (dak werker met 8u basisopleiding asbest).

Verwijder de dakpannen. Fixeer het plaatmateriaal , de asbesthoudende platen voor en in hun geheel verwijderen. Niet gooien, niet breken. Verwijder onder verneveling of tussentijds voldoende bevochtigen tijdens de volledige duur van de werken. Reinig nadien de draagstructuur met vochtige doeken (+stofzuiger met absoluut filter kan niet gehuurd worden dus voor een particulier niet mogelijk .) Alle werknemer(s) moeten wel beschikken over een opleidingsattest eenvoudige handelingen 8u.

Een vastgesteld asbesthoudend onderdak mag niet definitief ingesloten worden , dit dient verplicht verwijderd te worden als het bij werken bereikbaar wordt. (vb bij vernieuwen van de dakbedekking onderdak mee verwijderen )

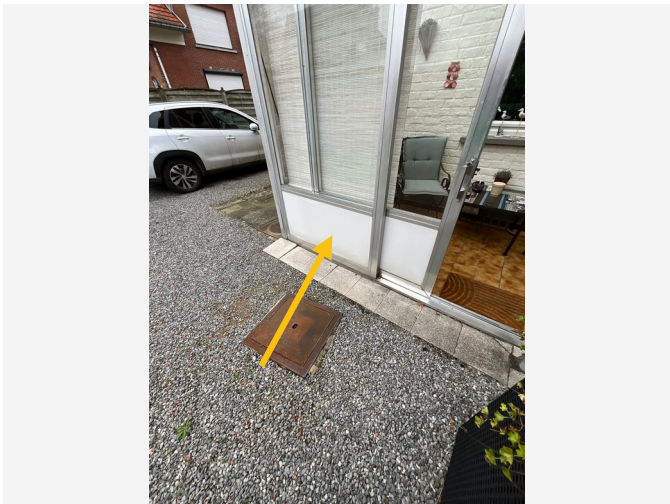
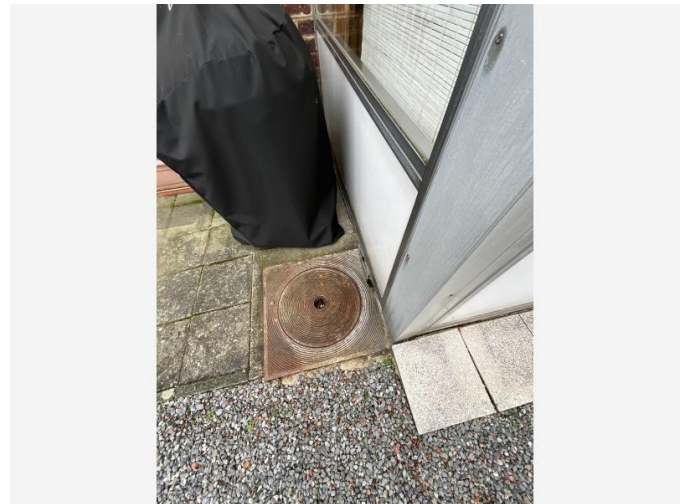
| Fiche 3: Glasal raam/deur (binnen en buiten)..... | 21 |

Het asbestmateriaal valt onder de mijlpaal van 2040.

| Eindbeoordeling materiaalrisico | Laag materiaalrisico en/of verlaagde kans op vezelvrijgave |

| Asbestsoort (vezeltype) | Crocidoliet aanwezig |
| Toestand van het materiaal | Onbeschadigd, niet verweerd |

| Asbestmateriaal | Plaat, paneel, tablet - Geëmailleerd, type Glasal |

- Zorg voor een veilig beheer. Vermijd het beschadigen van het asbestmateriaal. Controleer de toestand jaarlijks op wijzigingen.

- Eenvoudige handelingen: mag via doe-het-zelf of door werknemer(s) met opleidingsattest eenvoudige handelingen  
EH via doe-het zelf :

Maak de platen voorzichtig los zonder te breken , verpak dubbel met plastic folie

EH opgeleid personeel 8 u basis . Bij vervangen van de ramen kunnen de panelen mee verwijderd worden door de plaatsers van nieuw raamwerk. Alle werknemer(s) moeten wel beschikken over een opleidingsattest

Raam/deur kader stofvrij maken dmv hepa stofzuiger met absoluutfilter

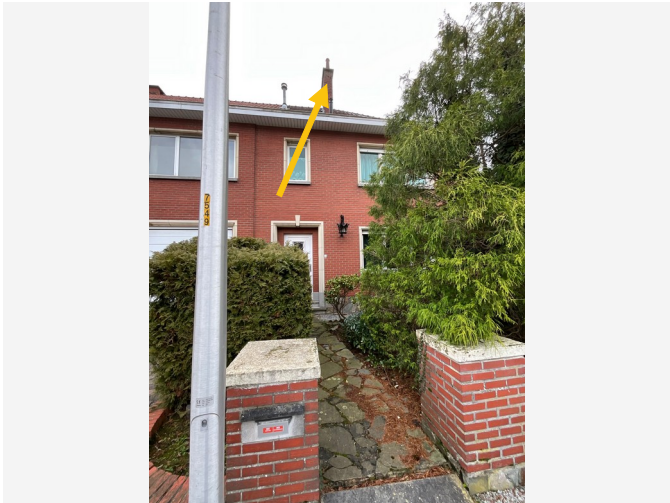
| Fiche 4: Schouw (>3,5m hoog)..... | 25 |

**Reden:** Het te onderzoeken materiaal situeert zich hoger dan 3,50 m te rekenen vanaf een veilige ondergrond

**Uitleg van de asbestdeskundige:** Tijdelijke beperking: Bij werken (dak of reiniging schouw) kan een stelling geplaatst worden of een hoogwerker gebruikt worden, het is niet duidelijk of er asbestverdachte materialen aanwezig zijn in de schouw.

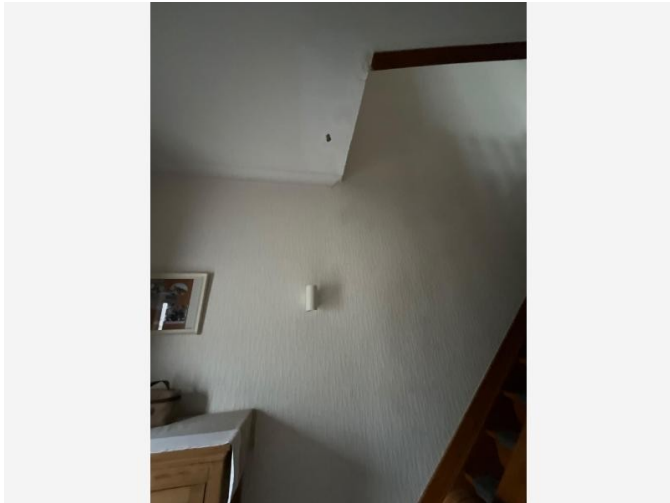
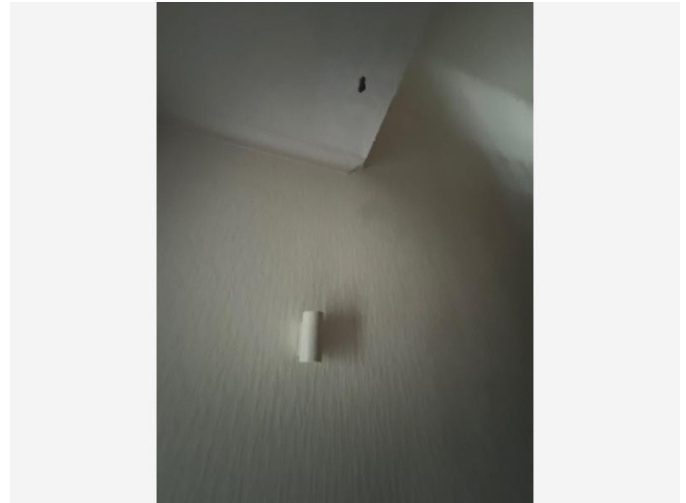
## Fiche 5: Pleister plafonds

Geen asbest

| # | Type | Referentie | Resultaat |
|---|---|---|---|
| 5.1 | Mengmonster | 2 | Geen asbest |

| Opmerking | <p>Volgens het inspectieprotocol is een monstername van het pleisterwerk verplicht om dit te identificeren als niet-asbesthoudend.</p> <p>Locatie staalnames: individuele ruimte: 1/ natte ruimte: 1 / stookplaats: 0 / traphal: 1</p> <p>De vermelde oppervlaktes en volumes betreffen een beredeneerde schatting. Er worden geen rechten verleend aan deze oppervlaktes/volumes. De dikte is een schatting die voorkomt uit de monsterplaatsen en is daarom niet altijd representatief. Enkele plafonds zijn afgewerkt met valse plafonds in plaatmateriaal. Het is niet duidelijk of er pleisterwerk aanwezig is achter deze valse plafonds, het is aangewezen om bijkomend onderzoek uit te voeren bij werken.</p> <p>De stookplaats is niet bepleisterd</p> |

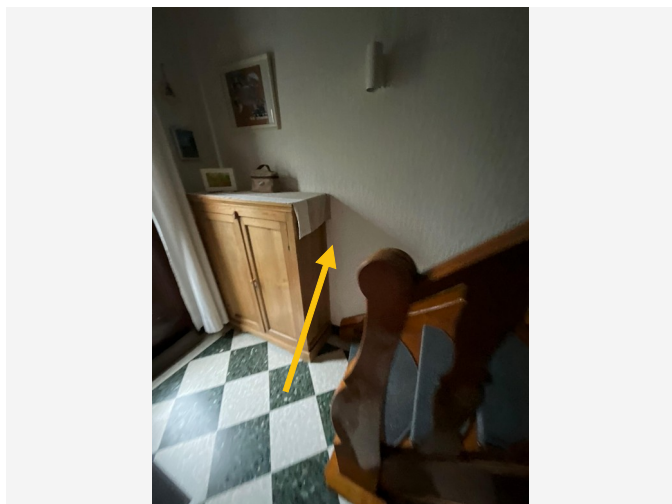
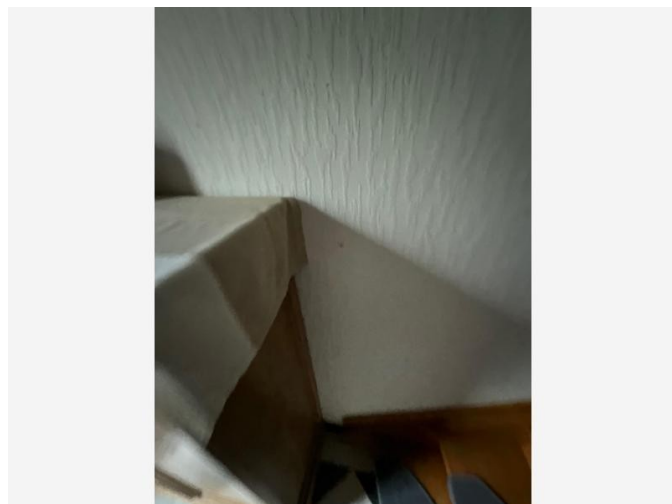
## Fiche 6: Pleister muren

Geen asbest

| # | Type | Referentie | Resultaat |
|---|---|---|---|
| 6.1 | Mengmonster | 1 | Geen asbest |

| Opmerking | <p>Volgens het inspectieprotocol is een monstername van het pleisterwerk verplicht om dit te identificeren als niet-asbesthoudend.</p> <p>Locatie staalnames: individuele ruimte: 1/ natte ruimte: 1 / stookplaats: 0 / traphal: 1</p> <p>De vermelde oppervlaktes en volumes betreffen een beredeneerde schatting. Er worden geen rechten verleend aan deze oppervlaktes/volumes. De dikte is een schatting die voorkomt uit de monsterplaatsen en is daarom niet altijd representatief. Er bevinden zich enkele valse wanden. Het is niet duidelijk of er pleisterwerk aanwezig is achter deze valse wanden, het is aangewezen om bijkomend onderzoek uit te voeren bij werken.</p> |

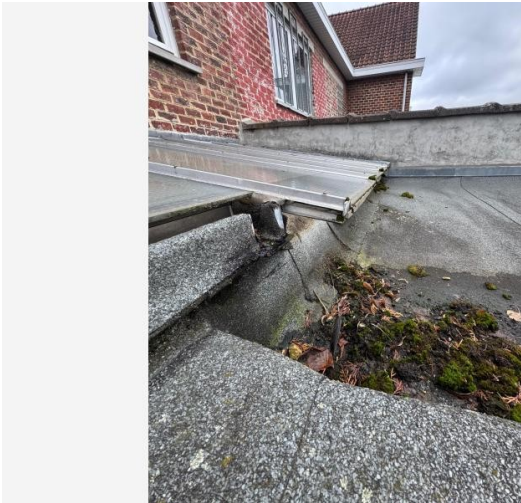
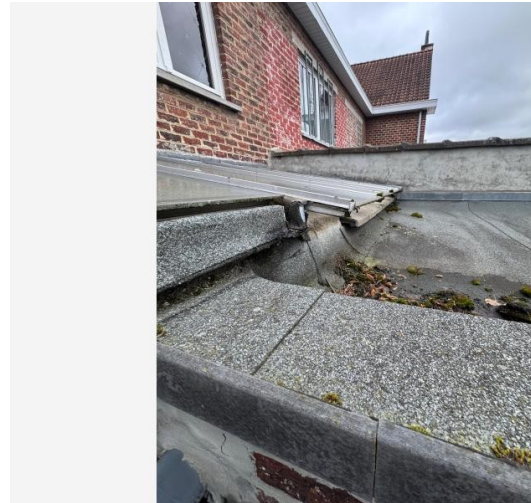
## Fiche 7: Roofing plat dak (staal)

Geen asbest

| # | Type | Referentie | Resultaat |
|---|---|---|---|
| 7.1 | Puntmonster | 5 | Geen asbest |

| Opmerking | Er werd een staal genomen aan een overlappend stuk roofing waardoor de waterdichtheid van de dakbedekking niet in het gedrang komt. Het is niet duidelijk of er asbestverdachte onderlagen aanwezig zijn. Extra controle/staalname aangewezen bij renovatiewerken. De vermelde oppervlaktes, diktes en volumes betreffen een beredeneerde schatting. Er worden geen rechten verleend aan deze oppervlaktes/diktes/volumes. |
