# Asbestinventarisatetest

Prosper van Langendonckstraat 9, 2050 Antwerpen

Attestnummer : **20240712-000102.000**

**Asbestveilig**

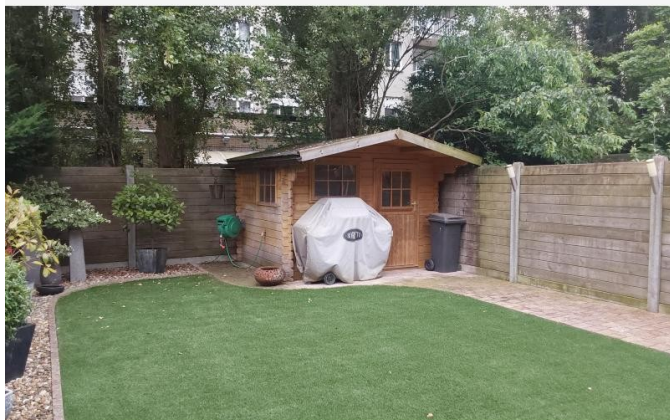
*Situeringsfoto*

### Uitgesloten van inspectie

**Bouwjaar:** 2010

*Constructies gebouwd vanaf 2001 moeten niet onderzocht worden*

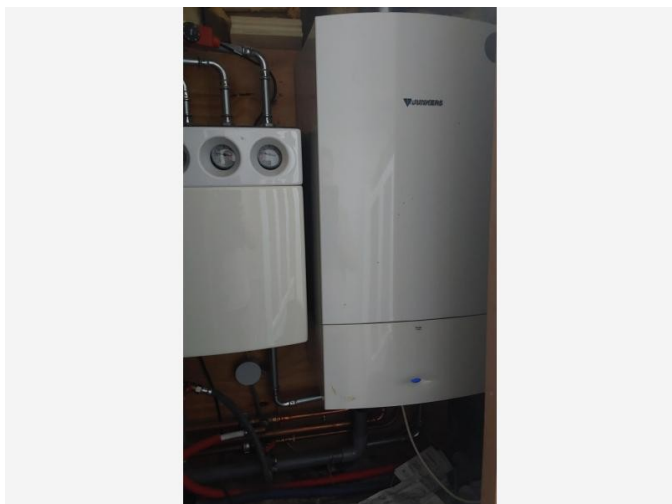
Vrije foto

Verwarmingketel is van een recente bouwjaar, dus niet asbesthoudend.

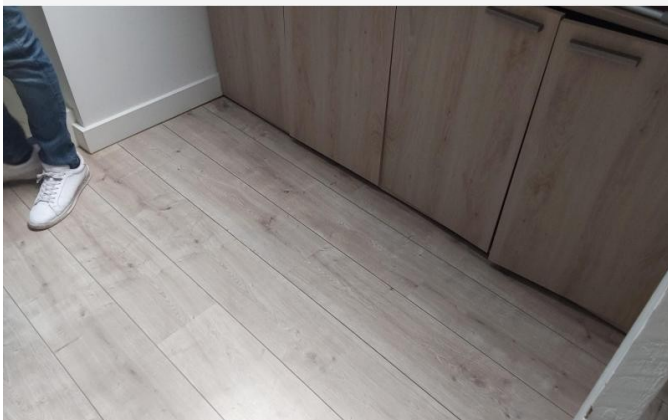
Vrije foto

Houtparket-laminaat/vloerdelen zijn niet asbesthoudend. ADI kan geen uitspraak doen over onderliggende laag

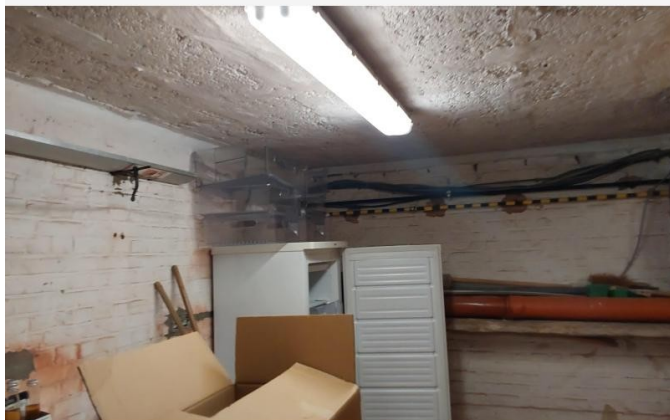
Vrije foto

Muren en vloeren zijn opgebouwd uit steen/beton

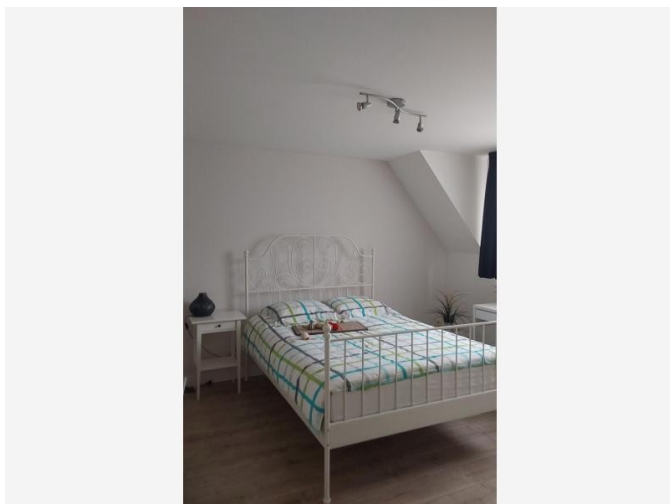
Vrije foto

Het plafond in alle ruimtes is afgewerkt met gipskartonplaten, deze zijn niet asbestverdacht. Wat er boven de gipskartonplaten zich bevind kan de asbestdeskundige geen uitspraak over doen

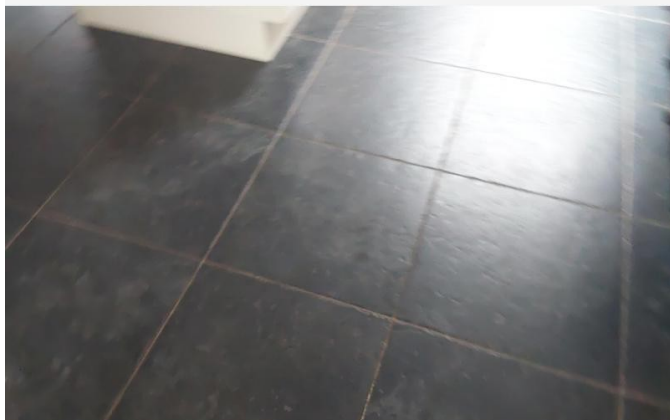
Vrije foto

Vloertegels zijn intact, deskundige kan geen uitspraak doen over de lijm onderliggend

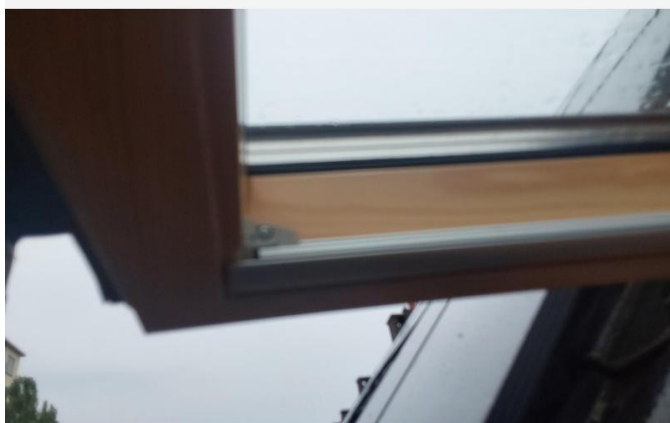
Vrije foto

Ramen zijn van een recent bouwjaar. Kit is soepel en/of met rubbers..

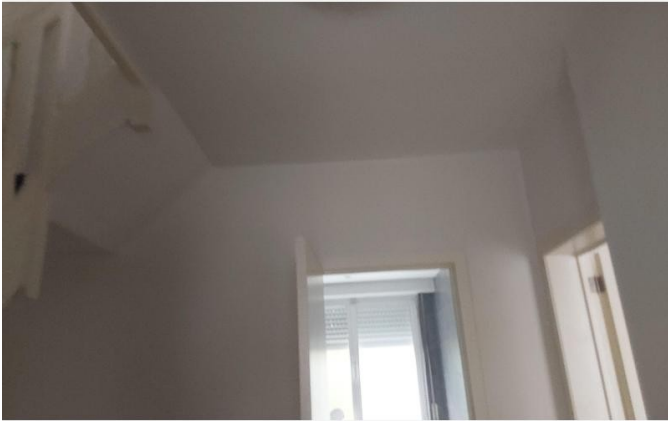
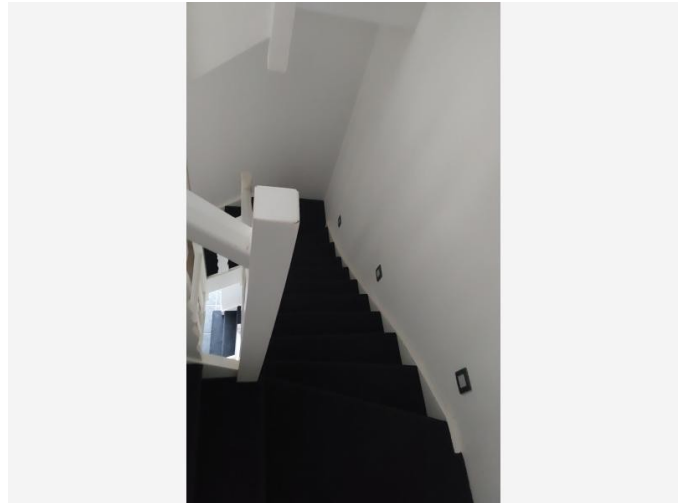
## Fiche 8: Pleister muren

Geen asbest

| Opmerking | De oppervlakte is een schatting. Alle wanden zijn met hetzelfde materiaal bezet. (zie foto's in bewijsdoc) |
